RELATÓRIO – 6ª MEDIÇÃO

OBRA: EXECUÇÃO DE REFORMA E AMPLIAÇÃO NO FÓRUM TRABALHISTA DE COLOMBO/PR.

CONTRATADA: C.H. ENGENHARIA CIVIL LTDA.

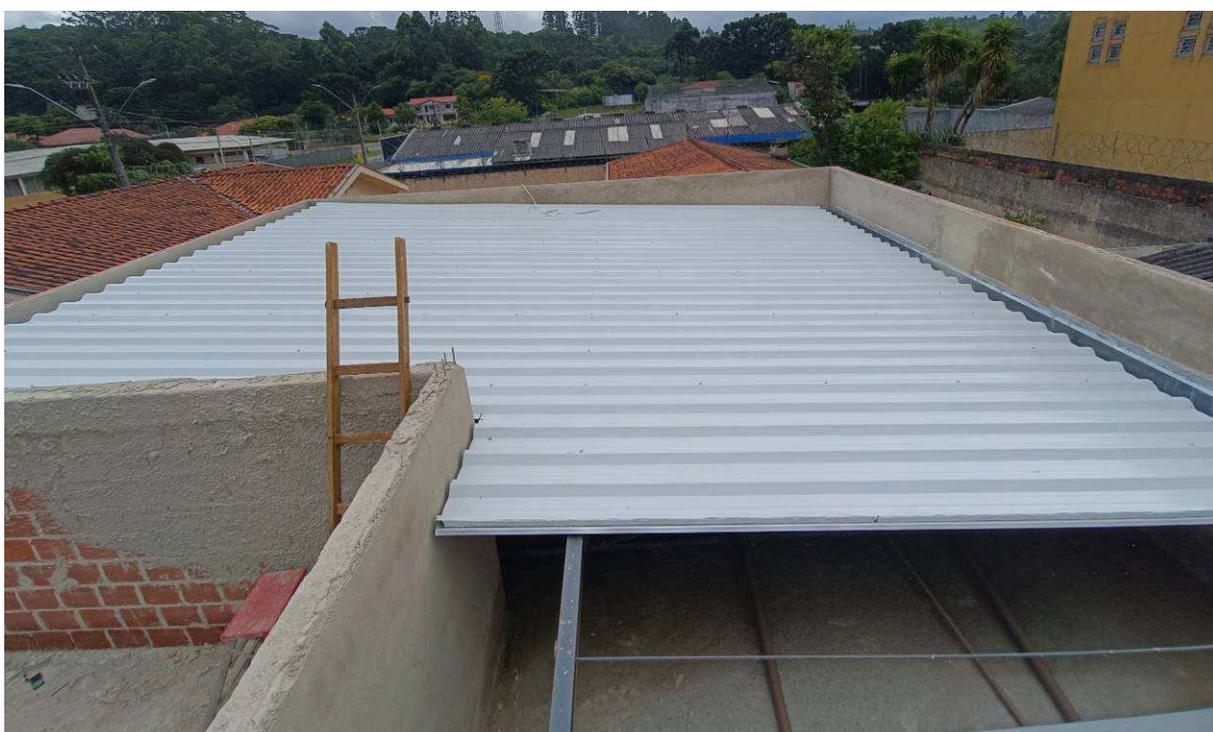
Figura 1 – Cobertura da ampliação.

Telhas de cobertura: foram instaladas, parcialmente, as telhas de cobertura do prédio da ampliação. As telhas são do tipo sanduíche, compostas por duas telhas metálicas em aço galvanizado, com altura de onda de 40 mm, ambas com espessura 0,43 mm, e preenchimento em EPS (isopor). O Galvalume é a chapa de aço

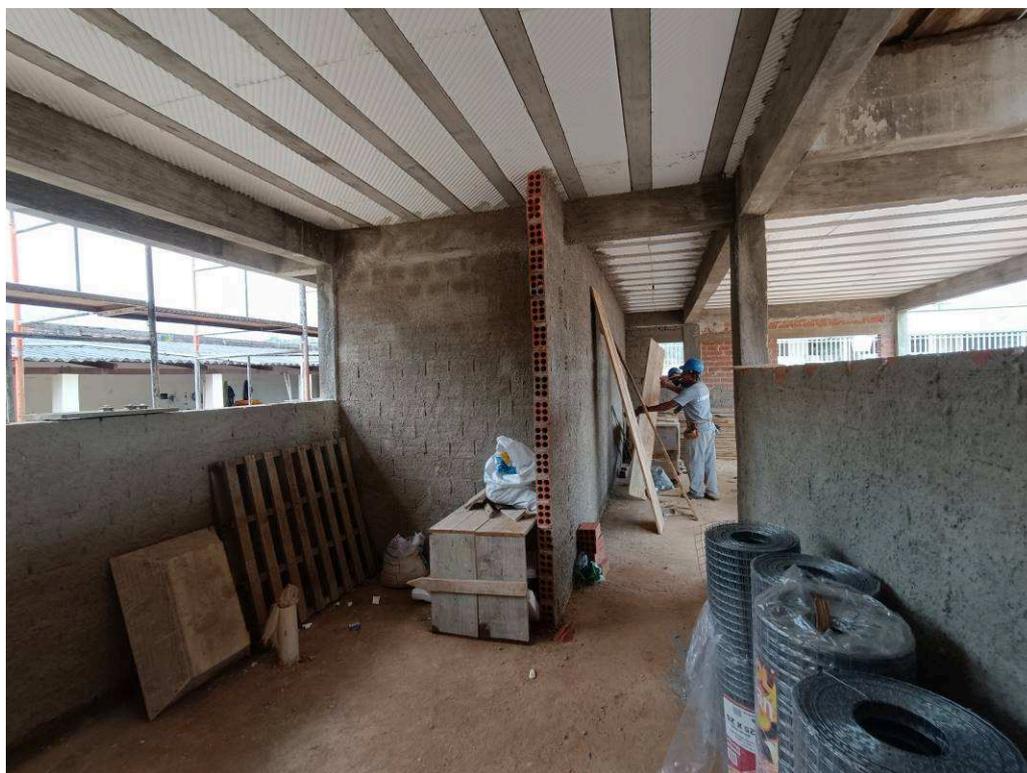
Figura 2 – Alvenaria internas da ampliação.

Alvenaria de vedação – paredes internas: nesta etapa foram executadas, parcialmente, as alvenarias internas da ampliação, conforme previsto em projeto. Foram utilizados blocos cerâmicos de 9x14x19 cm, em 1/2 vez, resultando em paredes com 9 cm de espessura, e altura entre o contrapiso e a laje de cobertura.

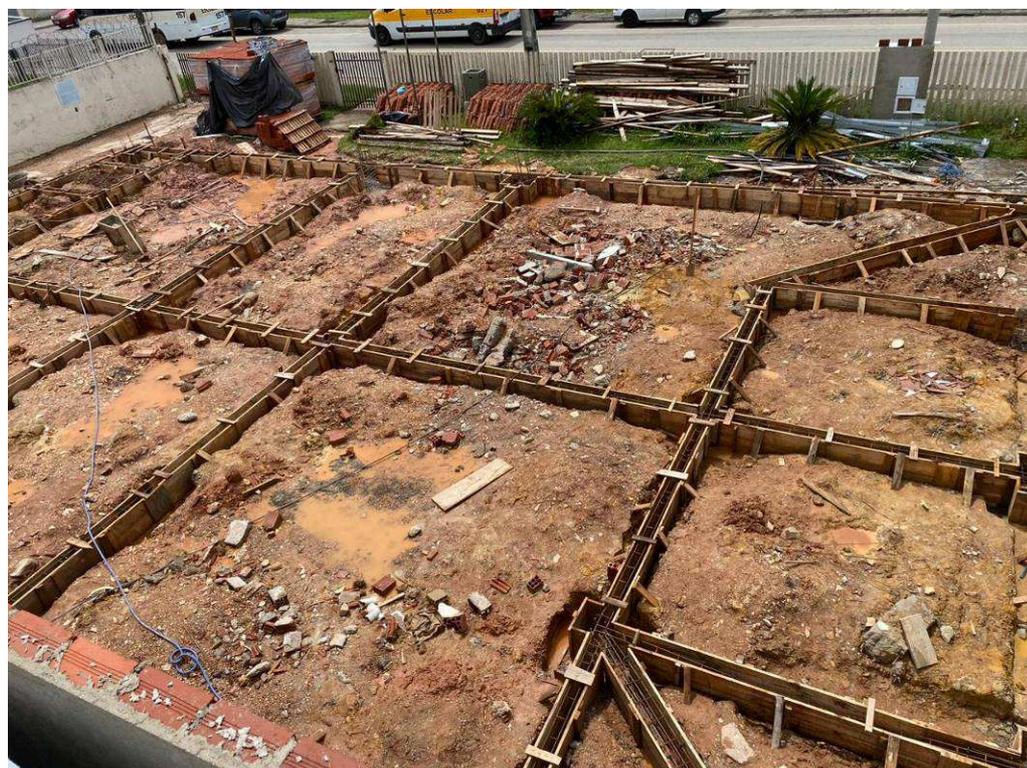
Figura 3 – Vigas baldrames – edifício demolido.
