RELATÓRIO – 3ª MEDIÇÃO

OBRA: EXECUÇÃO DE OBRA DE ADEQUAÇÕES DO EDIFÍCIO SEDE DO FT DE SÃO JOSÉ DOS PINHAIS

CONTRATADA: LC SERVIÇOS DE ALVENARIA LTDA.

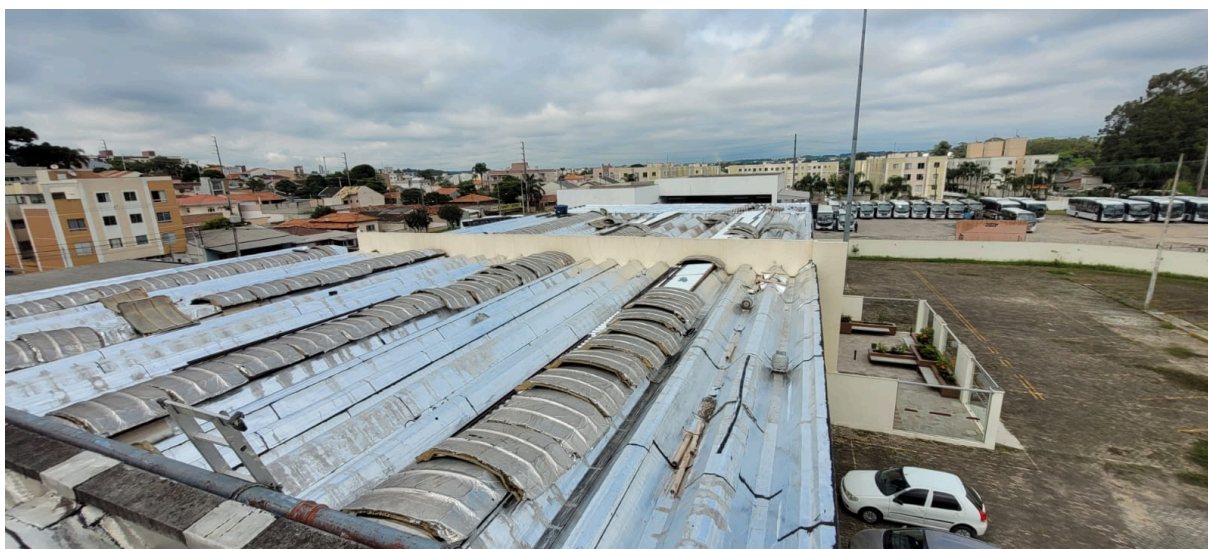
- Execução de 216,27 m² de impermeabilização de superfície com manta asfáltica aluminizada, uma camada, inclusive aplicação de primer asfáltico, e=3mm; (Figuras 1)

Figura 01 – Impermeabilização da cobertura

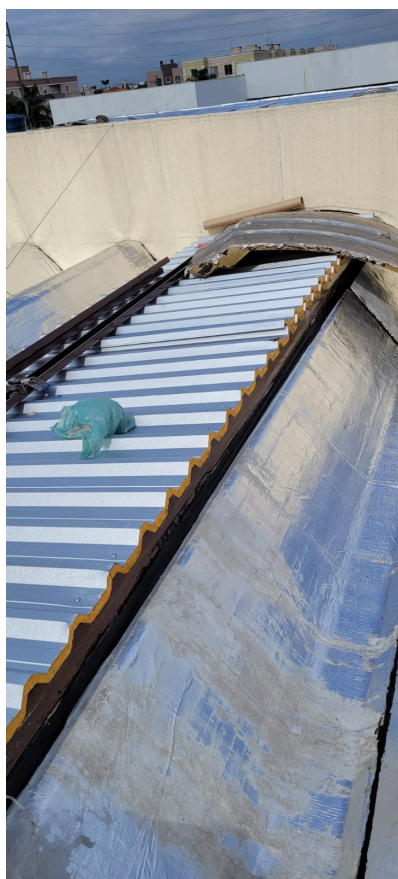
- Cobertura com telha trapezoidal em galvalume, tipo sanduíche com isolamento térmico e acústico (telha + PU/PIR + telha) - altura da telha 40mm, e=0,43 mm - injeção 30mm - com instalação de fita de vedação dupla face nas emendas longitudinais e transversais. incluso içamento - toda telha deverá ter o tamanho total da água, não devendo ter sobreposição transversal, exceto na goiva

Figura 02 – Cobertura em telha trapezoidal galvalume

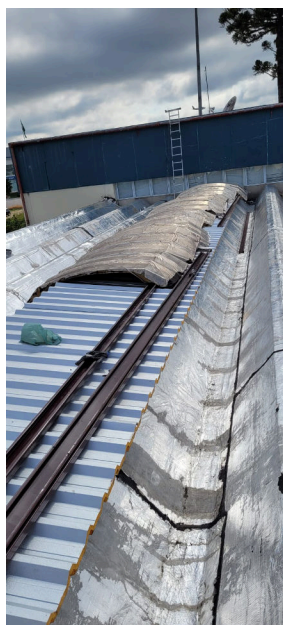
- Cobertura com telha trapezoidal em galvalume, tipo sanduíche com isolamento térmico e acústico (telha + PU/PIR + telha) - altura da telha 40mm, e=0,43 mm - injeção 30mm - com instalação de fita de vedação dupla face nas emendas longitudinais e transversais. incluso içamento - toda telha deverá ter o tamanho total da água, não devendo ter sobreposição transversal, exceto na goiva – Somente a telha – BDI Diferenciado – (Figura 02)
- Trama de aço composta por terças para telhados de até 2 águas para telha metálica termoacústica, inclusos contraventamentos e transporte vertical (Perfis U 100 x 40 x 15 e 150 x 50) – (Figuras 03)

Figura 04 – Cobertura em telha trapezoidal galvalume e estrutura metálica de apoio
