RELATÓRIO – 8ª MEDIÇÃO

OBRA: EXECUÇÃO DE REFORMA E AMPLIAÇÃO NO FÓRUM TRABALHISTA DE COLOMBO/PR.

CONTRATADA: C.H. ENGENHARIA CIVIL LTDA.

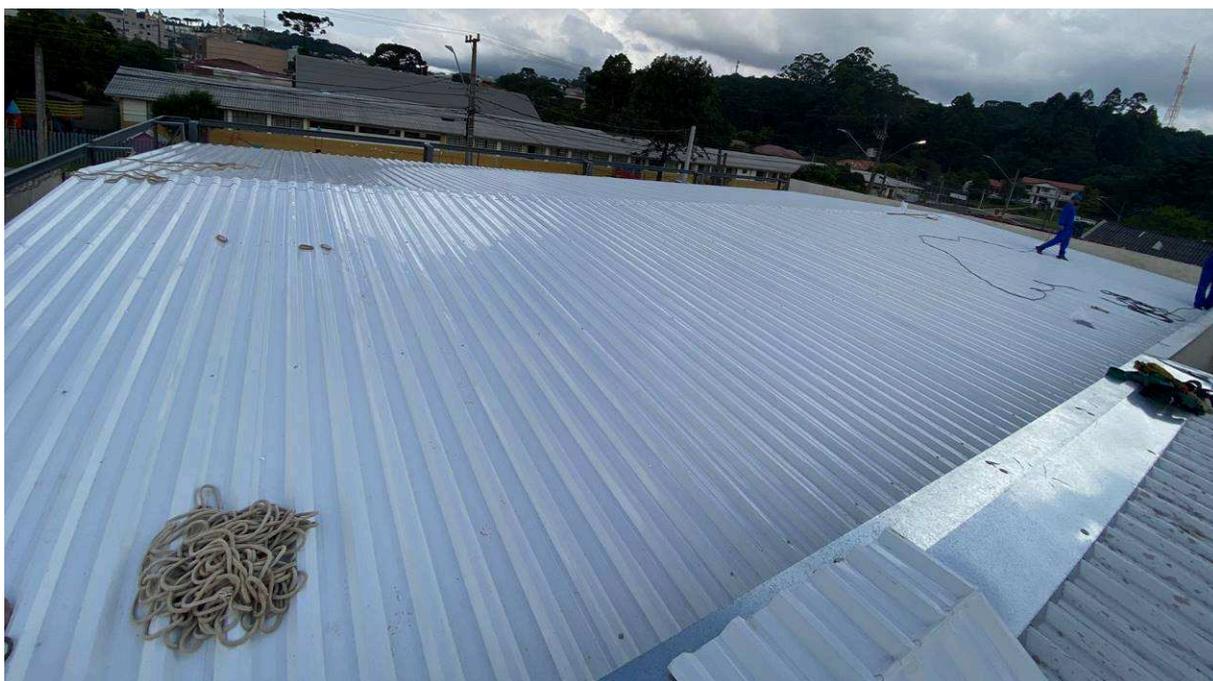
Figura 1 – Cobertura – edifício frontal.

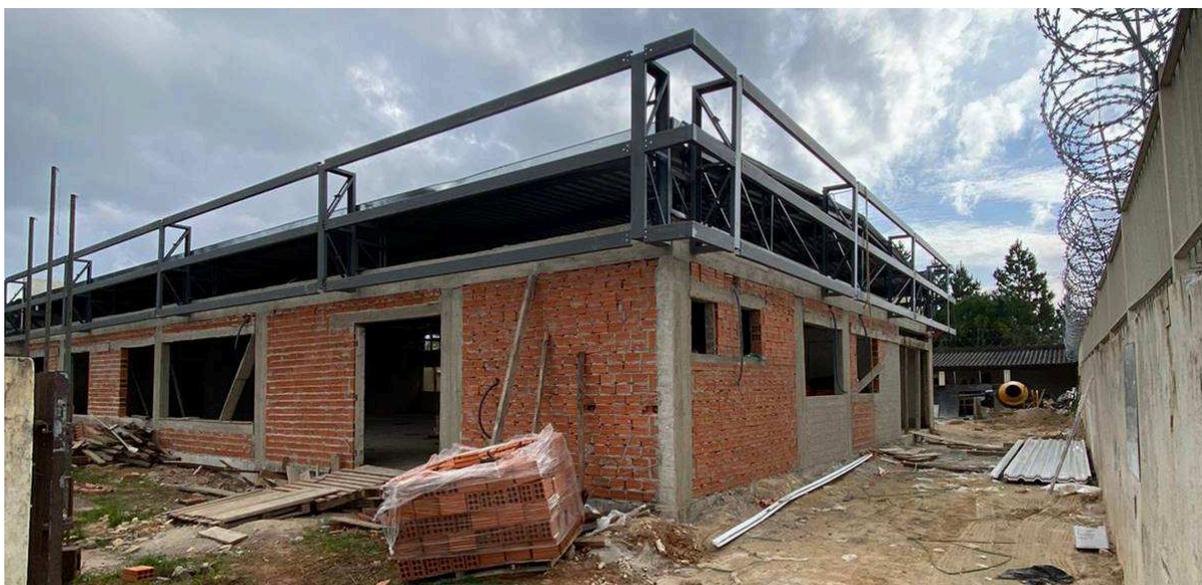
Figura 2 – Vista externa – edifício frontal.

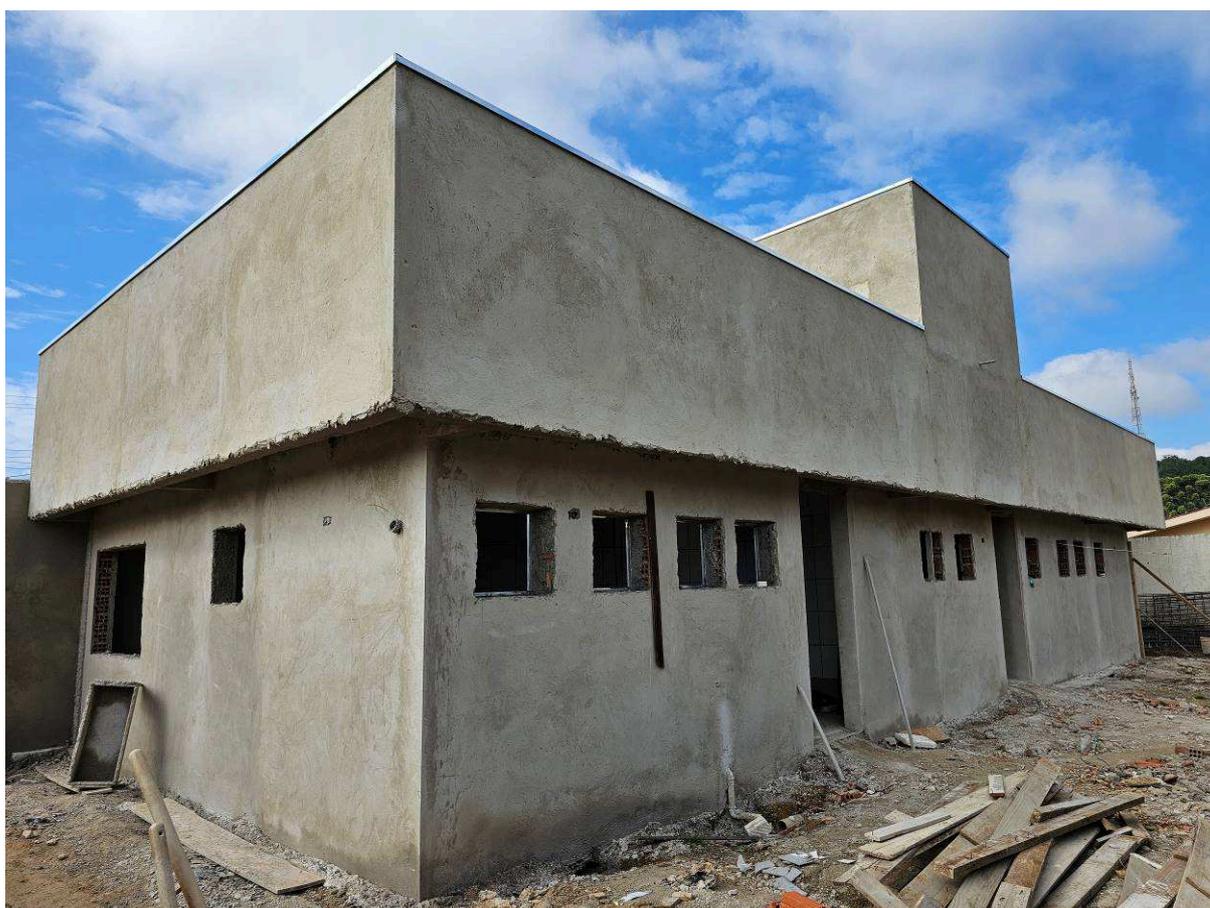
Figura 3 – Vista externa – edifício ampliação.

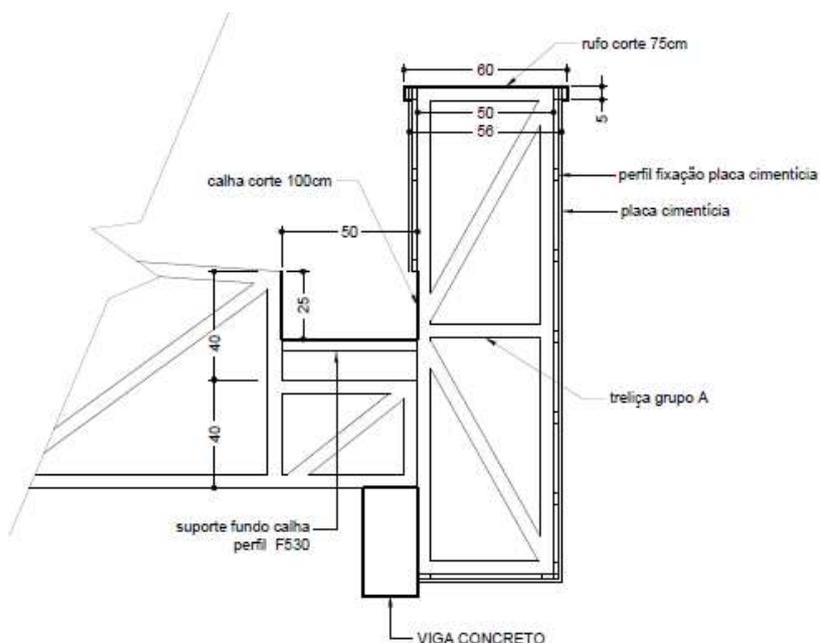
Calhas: foram instaladas, na cobertura do edifício frontal, as calhas em chapa de aço galvanizada, # 24. As calhas apresentam largura de 35 cm (calha fundos) e 50 cm (calha frontal), e profundidade de 25 cm, conforme figura abaixo.
