## **RELATÓRIO – 6ª MEDIÇÃO + 2ª MEDIÇÃO DO 1º ADITIVO**

OBRA: **EXECUÇÃO DE OBRA DE ADEQUAÇÕES DO EDIFÍCIO RIO BRANCO.**  
CONTRATADA: **D. F. CRIPA CONSTRUÇÕES LTDA.**

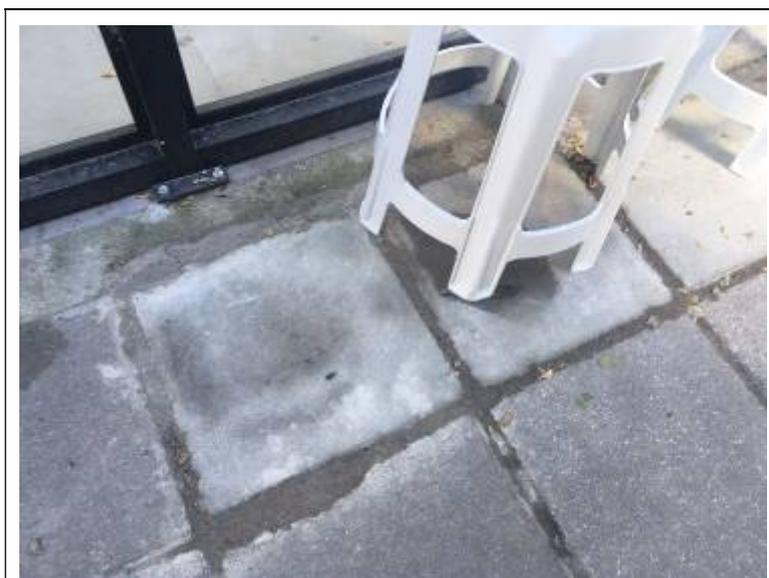
- Demolição da parte restante de placas de concreto danificadas e /ou soltas;
- Caçamba para remoção das placas removidas;
- Execução de passeio em placas de concreto novas (Figura 01);

Figura 01- substituição placas de concreto

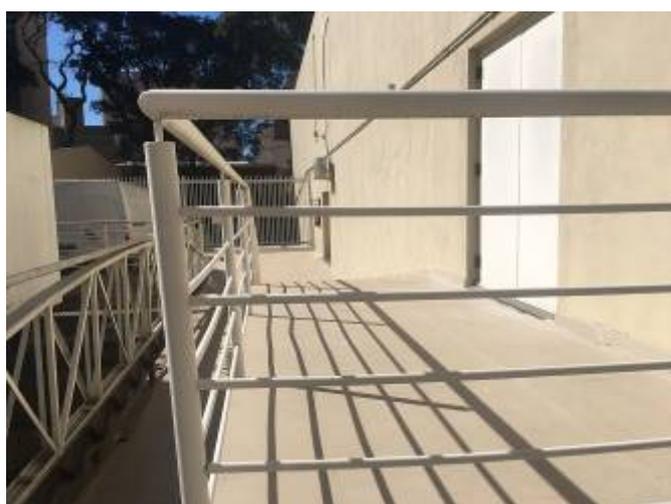
- Remoção e reinstalação de guarda corpo metálico (Figura 02);
- Impermeabilização de superfície com argamassa polimérica;
- Contra-piso para regularização de superfície;
- Execução de revestimento cerâmico com piso em placas de porcelanato (Figuras 02 e 03);

Figura 02 – remoção e reinstalação de guarda-corpo metálico

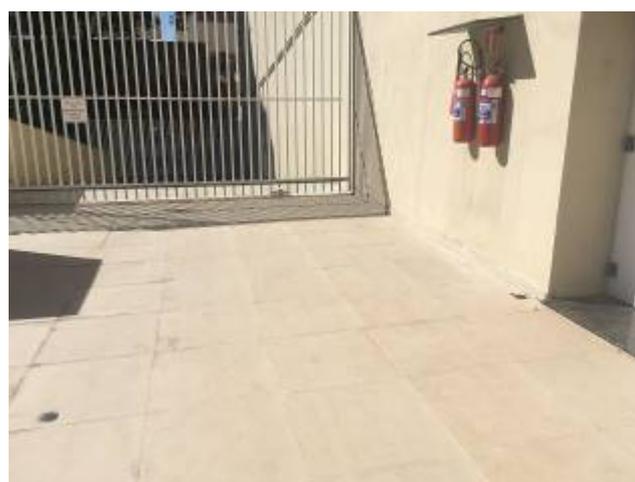
Figura 03 – revestimento cerâmico em porcelanato

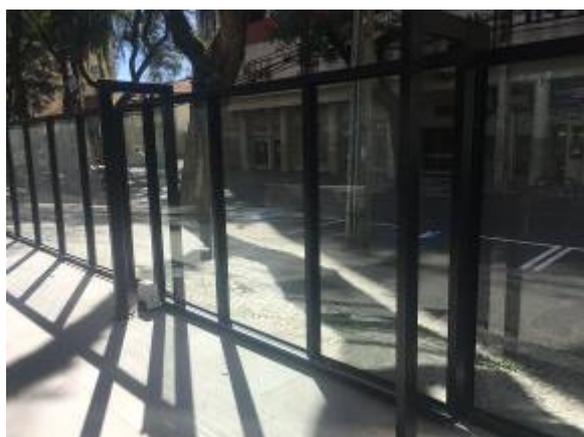
- MURO EM VIDRO TEMPERADO E LAMINADO 4 + 4 MM COLOCADO – medição da glosa referente ao 1º termo Aditivo;
- MURO EM VIDRO TEMPERADO E LAMINADO 4 + 4 MM COLOCADO DIFERENCIADO - medição da glosa referente ao 1º termo Aditivo;
- PORTÕES EM VIDRO TEMPERADO E LAMINADO DE CORRER - 8 MM (Figuras 04 e 05);
- PORTÕES EM VIDRO TEMPERADO E LAMINADO DE CORRER - 8 MM BDI DIFERENCIADO (Figuras 04 e 05);
- FORNECIMENTO E INSTALAÇÃO DE MOTOR PARA AUTOMATIZAÇÃO DE PORTOES / CABO DE COBRE FLEXÍVEL SEÇÃO 2,5MM<sup>2</sup>, NÃO HALOGENADO, ISOLAÇÃO 750V / DUTO CORRUGADO EM PEAD

Figura 04 – portão instalado

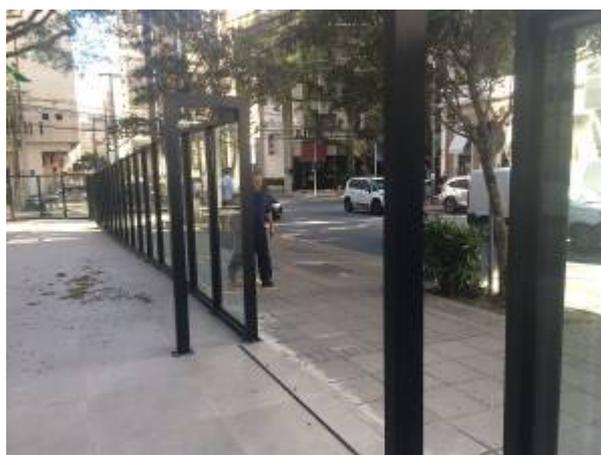
Figura 05 – estrutura de sustentação do portão

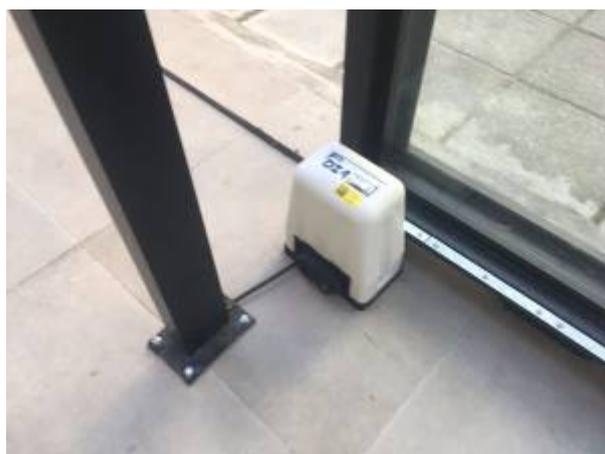
(POLIETILENO DE ALTA DENSIDADE), PARA PROTEÇÃO DE CABOS SUBTERRÂNEOS Ø 1 1/2" 40 MM / DISJUNTOR TERMOMAGNÉTICO MONOPOLAR DIN 20 A, 220 V, ICC 5 KA, CURVA C (Figuras 06 e 07);

Figura 06 – motor de acionamento do portão

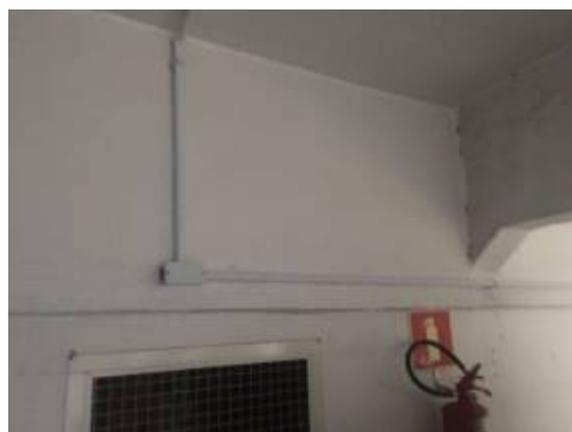
Figura 07 – infraestrutura elétrica para acionamento do motor do portão

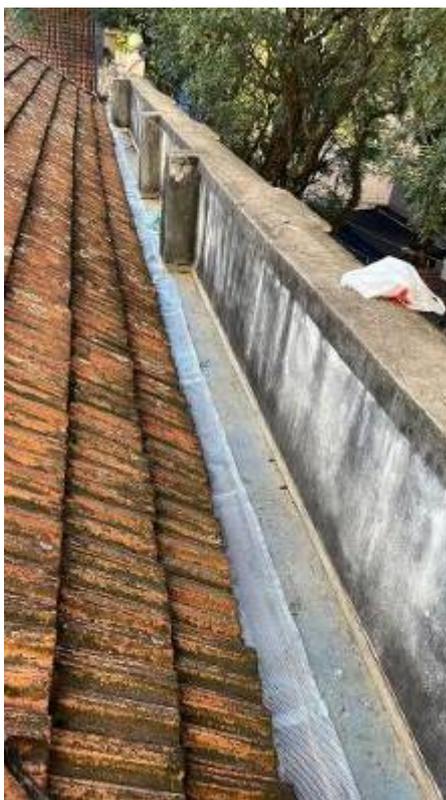
Figura 09 – instalação de tela nas calhas

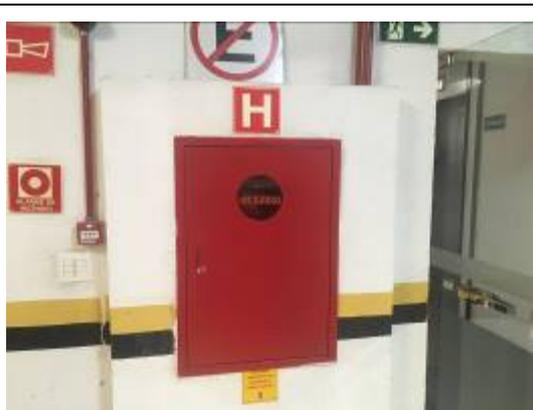
Figura 10 – caixa de incêndio instalada – 1º sub-solo

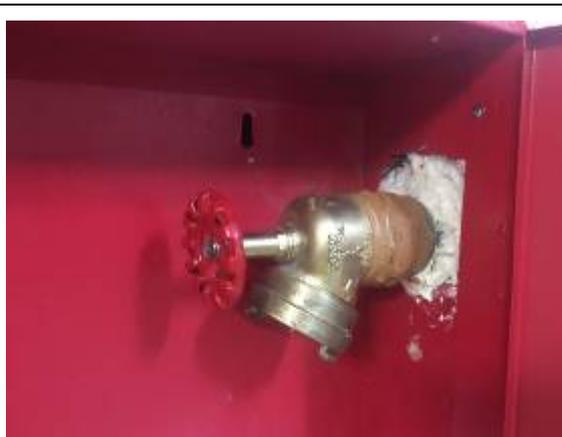
Figura 11 – registro instalado

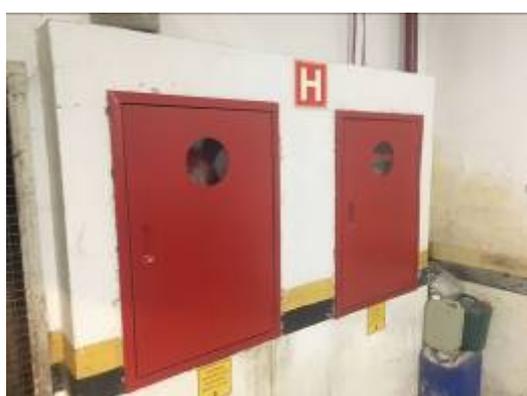
- REMOÇÃO DE CAIXA DE HIDRANTE, DE FORMA MANUAL - CAIXAS A SEREM SUBSTITUÍDAS – GARAGEM;
- TRANSPORTE HORIZONTAL GRANEL – ENTULHO;
- TUBO DE AÇO GALVANIZADO COM COSTURA, CLASSE MÉDIA, DN 65 (2 1/2"), CONEXÃO ROSQUEADA, INSTALADO EM PRUMADAS - FORNECIMENTO E INSTALAÇÃO. AF\_12/2015;
- CAIXA DE INCÊNDIO 60X90X17CM - FORNECIMENTO E INSTALAÇÃO. AF\_10/2020 (Figuras 10 e 11);
- REGISTRO OU VÁLVULA GLOBO ANGULAR EM LATÃO, PARA HIDRANTES EM INSTALAÇÃO PREDIAL DE INCÊNDIO, 45 GRAUS, 2 1/2" - FORNECIMENTO E INSTALAÇÃO. AF\_08/2021 (Figuras 12 e 13);

Figura 12 – caixas de incêndio instaladas – 2º sub-solo

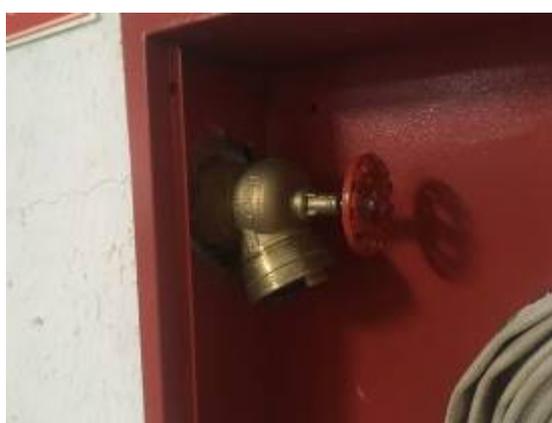
Figura 13 – registros instalados

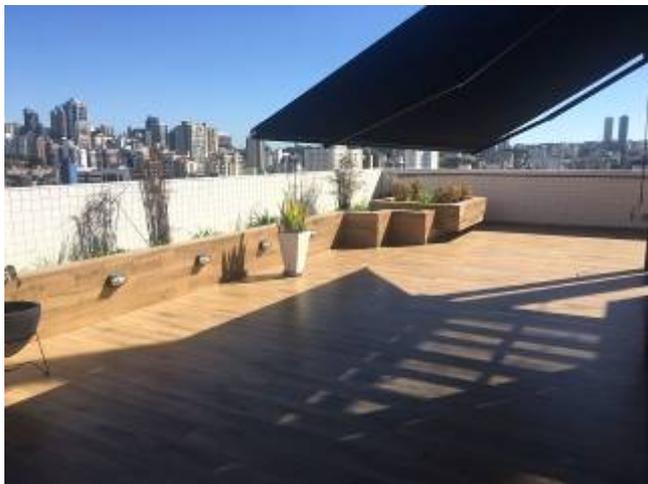
- DESMONTAGEM E REMOÇÃO DOS TOLDOS EXISTENTES (Figura 14);
- LIMPEZA E LAVAGEM DE PASTILHAS REMANESCENTES;
- GRELHA METÁLICA POLIDA - 15X15;
- RODAPÉ EM PORCELANATO - 10CM - RECORTE EM PISO RETIFICADO EXTERNO - 20X120CM - REFERÊNCIA: RESERVA NATURAL EXT 20X120 ELIANE (Figura 15);
- RODAPÉ EM PORCELANATO - 10CM - RECORTE EM PISO RETIFICADO EXTERNO - 20X120CM - REFERÊNCIA: THOR SAND EXT 80x80 PORTOBELLO;
- LUMINÁRIA TIPO BALIZADOR 4X2 FEMARTE OU SIMILAR (Figura 14);
- PLANTIO DE ÁRVORE ORNAMENTAL COM ALTURA DE MUDA MENOR OU IGUAL A 2,00 M. AF\_05/2018

Figura 14 – desmontagem e remontagem dos toldos / luminárias instaladas

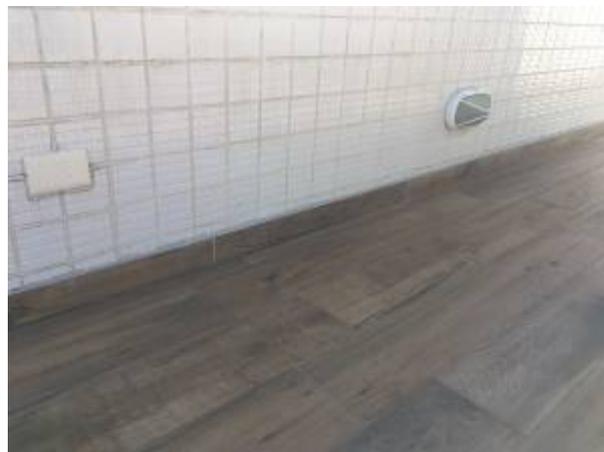
Figura 15 – rodapés cerâmicos instalados

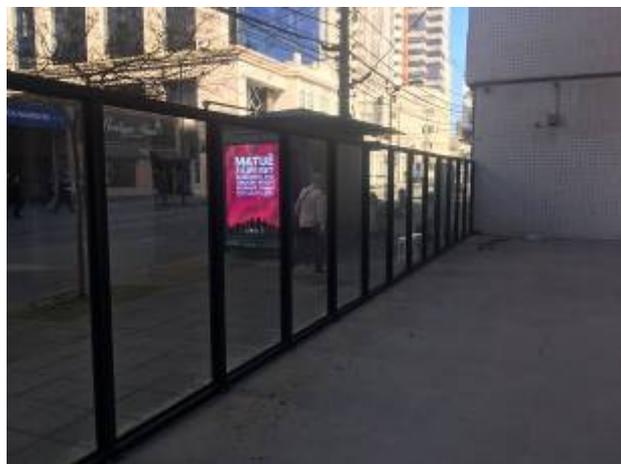
- MURO DE DIVISA COM PERFIS DE ALUMÍNIO E VIDRO TEMPERADO 10 MM, ALTURA 2,00 M, FIXADO COM CHUMBADOR MECÂNICO. AF\_04/2019\_P (Figuras 16, 17 e 18);
- VIDRO TEMPERADO INCOLOR E = 10 MM, SEM COLOCAÇÃO (Figuras 16, 17 e 18);

Figura 16 – muro de vidro – Rua Carlos de Carvalho

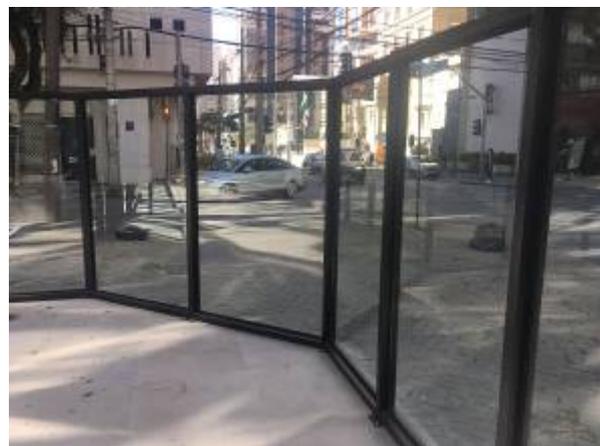
Figura 17 – muro de vidro – chanfro da esquina

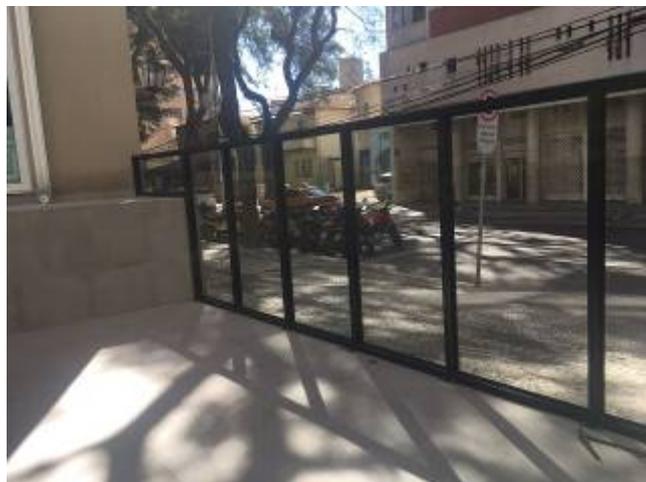
Figura 18 – Muro de vidro – Rua Visconde do Rio Branco
