## **RELATÓRIO FOTOGRÁFICO – 10ª MEDIÇÃO**

**OBRA: EXECUÇÃO DE REFORMA E AMPLIAÇÃO NO FÓRUM TRABALHISTA DE COLOMBO/PR.**

**CONTRATADA: C.H. ENGENHARIA CIVIL LTDA.**

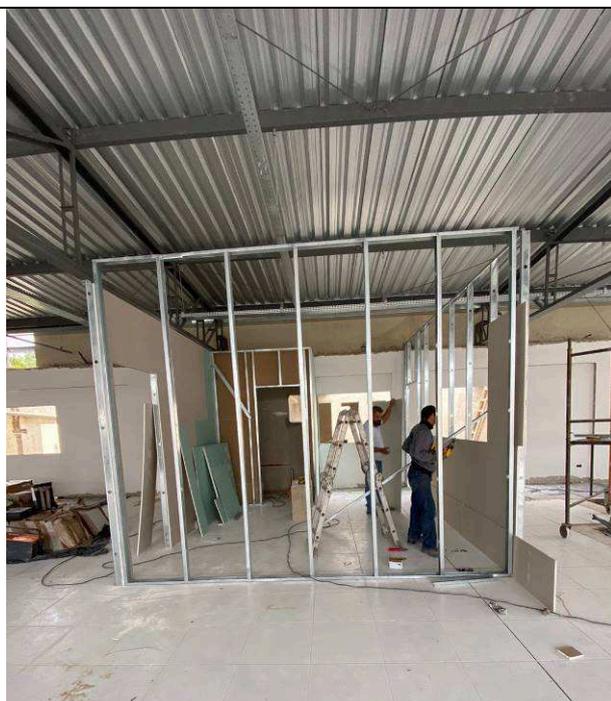
Figura 01: Montagem dos perfis metálicos das paredes de gesso acartonado.

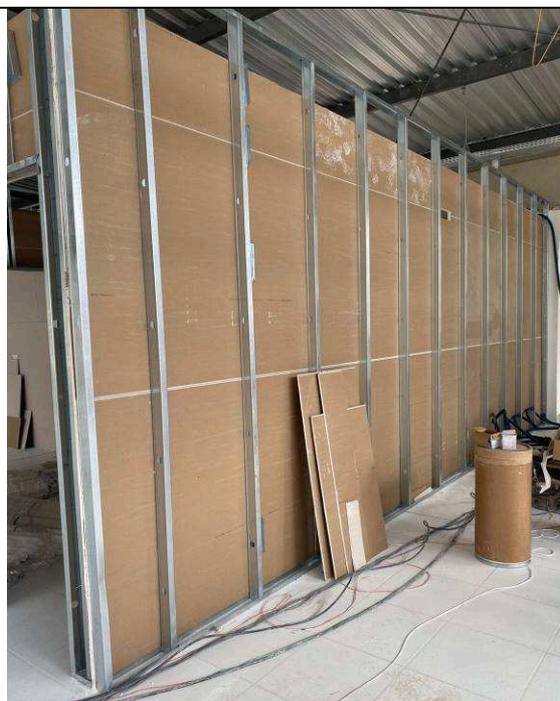
Figura 02: Montagem das chapas de gesso acartonado.

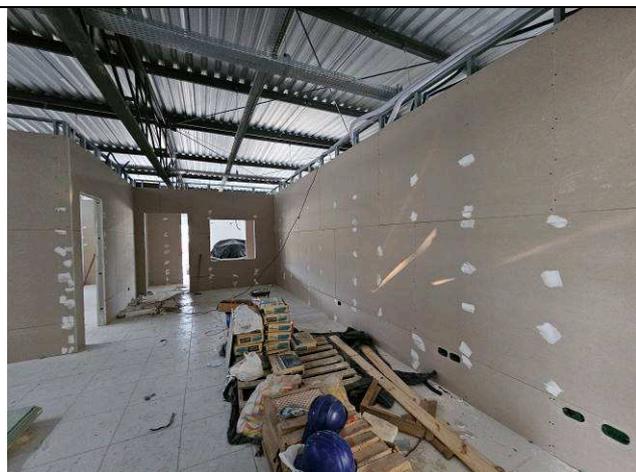
Figura 03: Paredes de gesso acartonado.

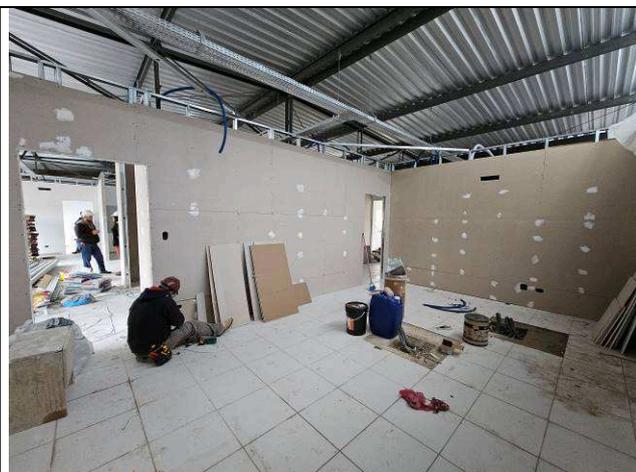
Figura 04: Paredes de gesso acartonado.

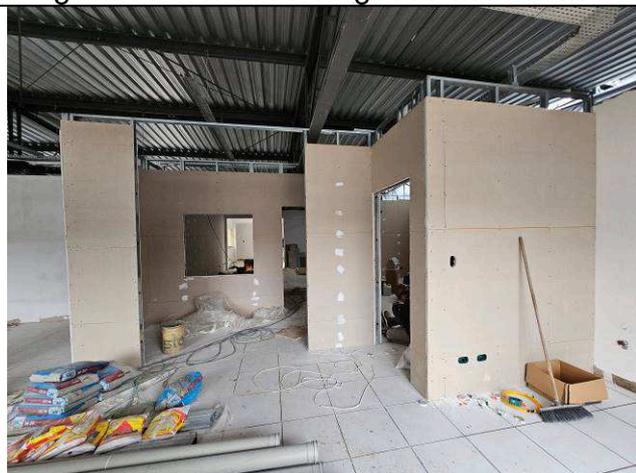
Figura 05: Paredes de gesso acartonado.

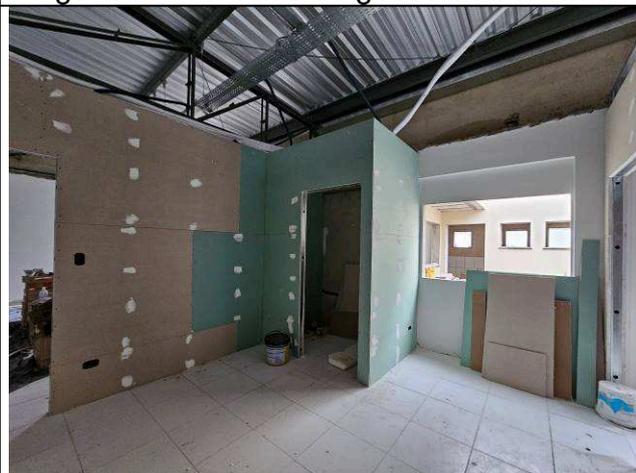
Figura 06: Paredes de gesso acartonado verde - banheiros.

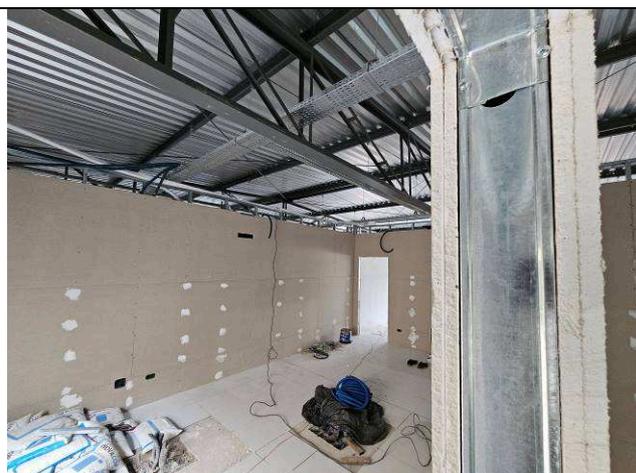
Figura 07: Paredes de gesso acartonado duplas – salas de audiências.

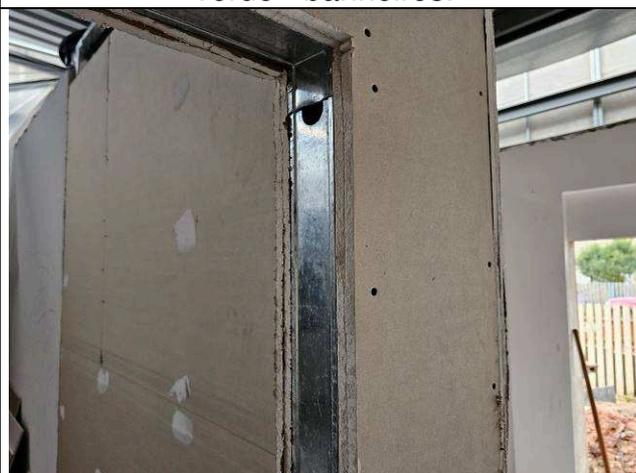
Figura 08: Paredes de gesso acartonado duplas – salas de audiências.

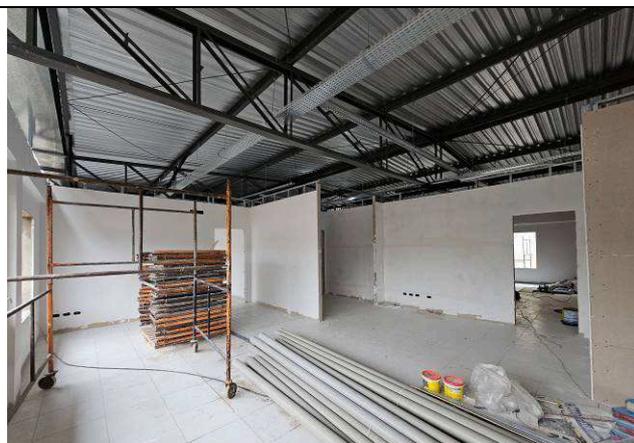
Figura 09: Paredes de gesso acartonado.

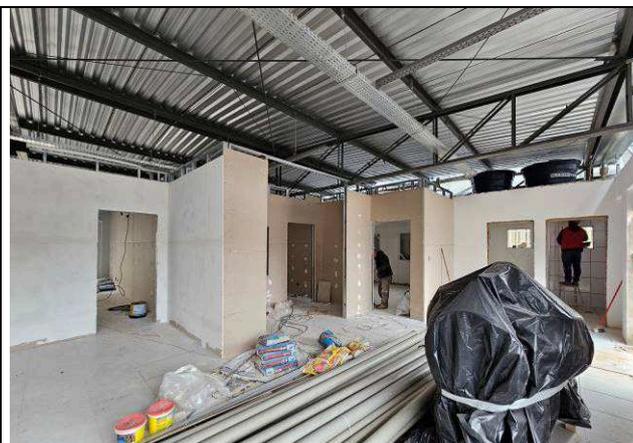
Figura 10: Paredes de gesso acartonado.

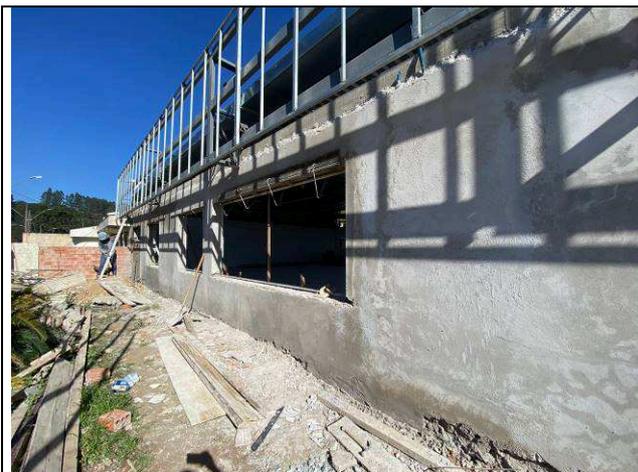
Figura 11: Fechamento platibanda.

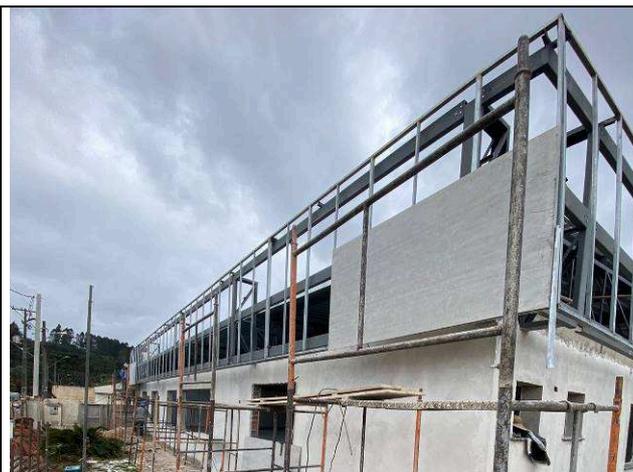
Figura 12: Fechamento platibanda.

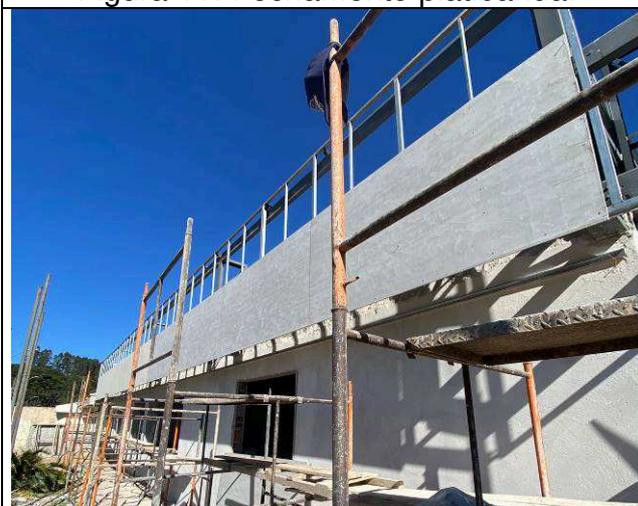
Figura 13: Fechamento platibanda.

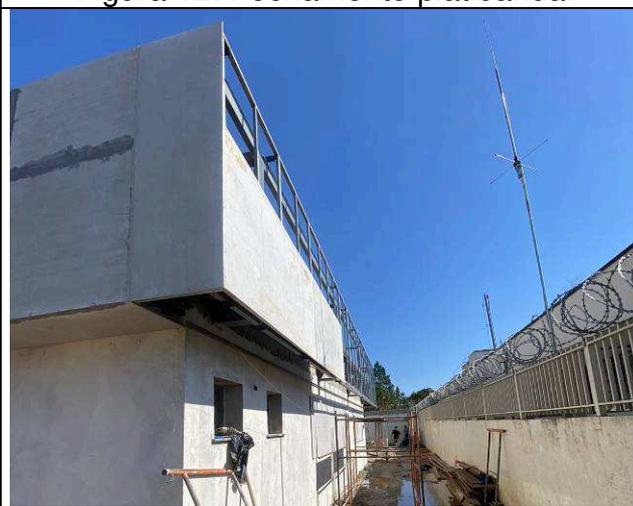
Figura 14: Fechamento platibanda.

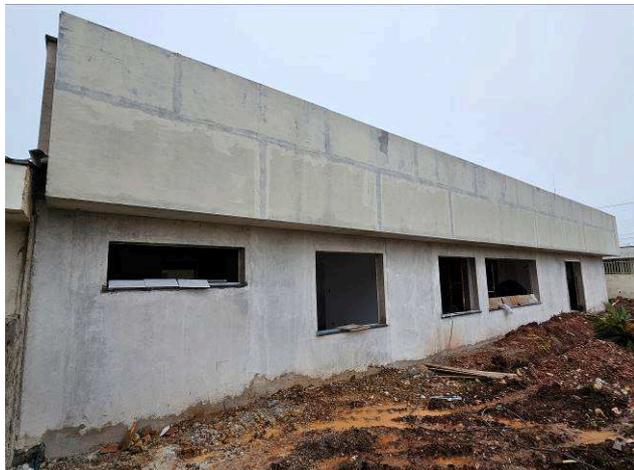
Figura 15: Fechamento platibanda.

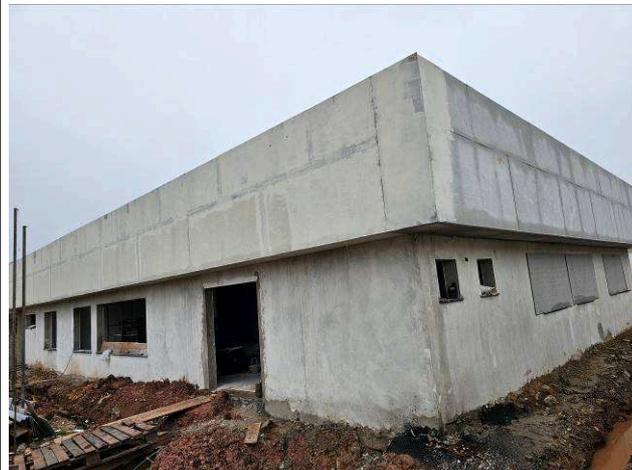
Figura 16: Fechamento platibanda.

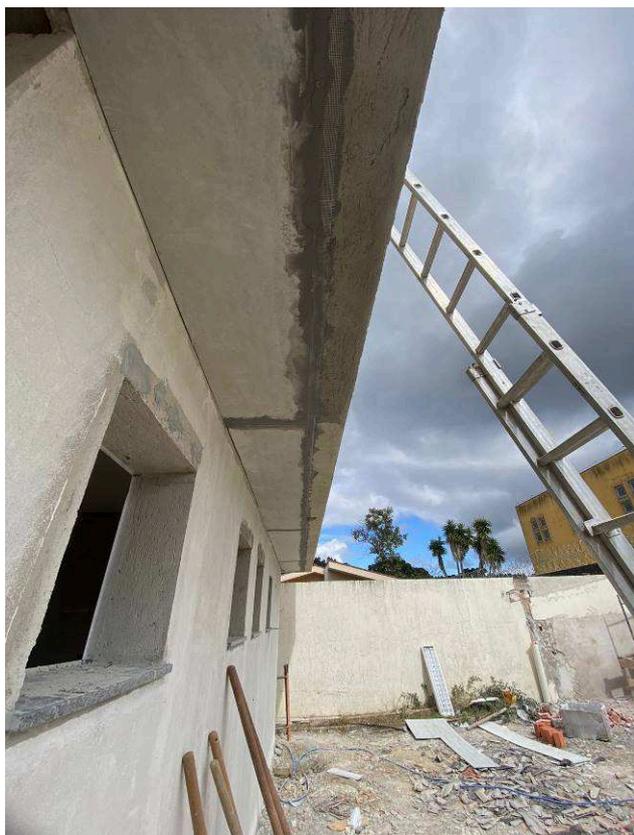
Figura 17: Forro do beiral com placas cimentícias.

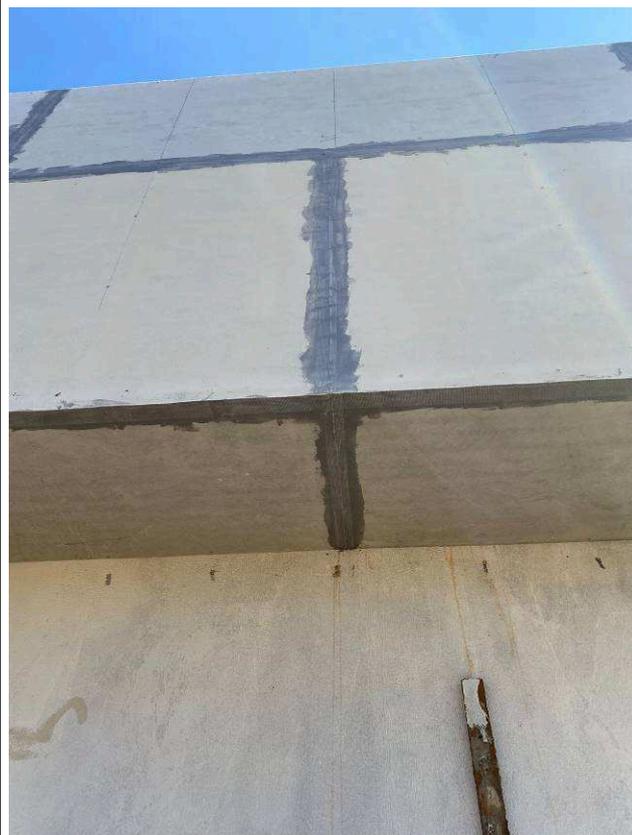
Figura 18: Juntas das placas cimentícias fitadas e emassadas.

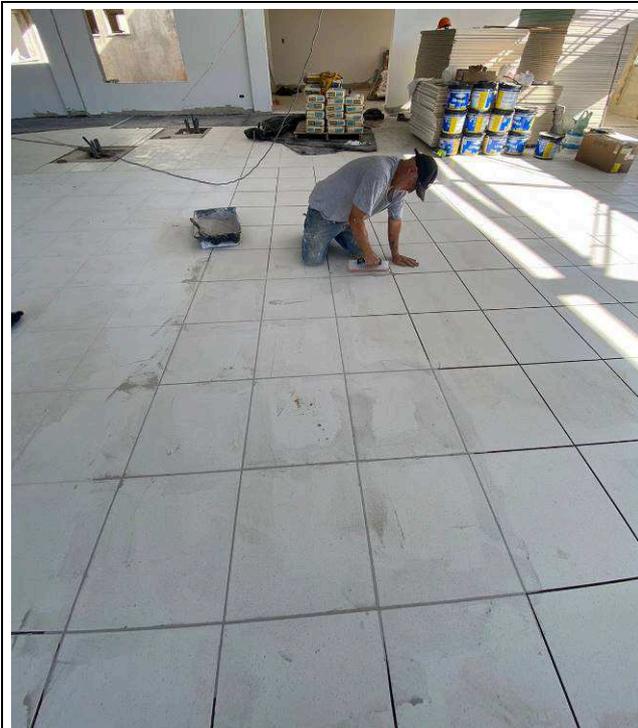
Figura 19: Pisos cerâmicos.

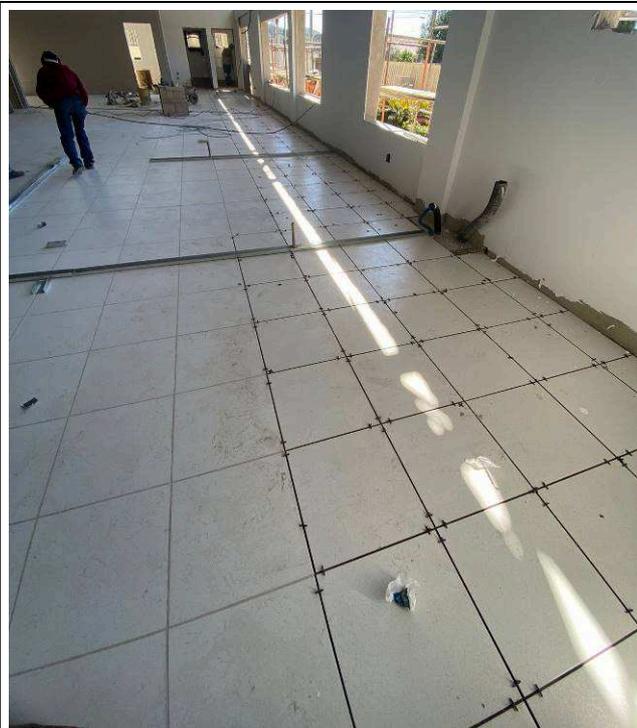
Figura 20: Pisos cerâmicos.

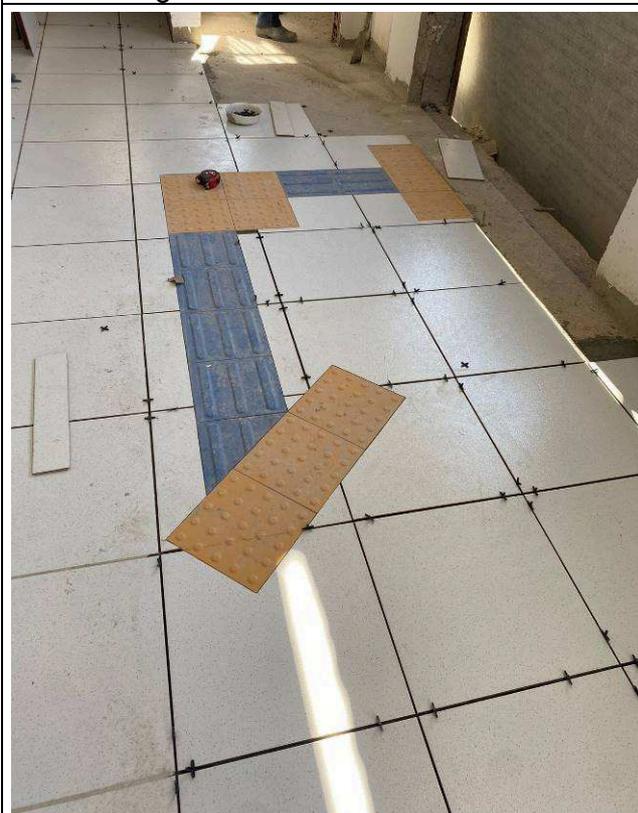
Figura 21: Pisos cerâmicos - podotátil.

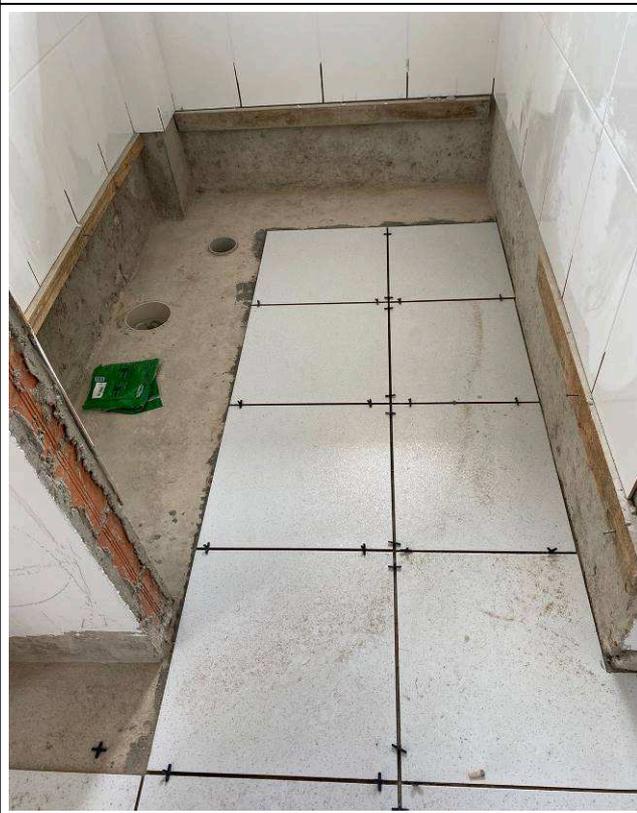
Figura 22: Pisos cerâmicos.

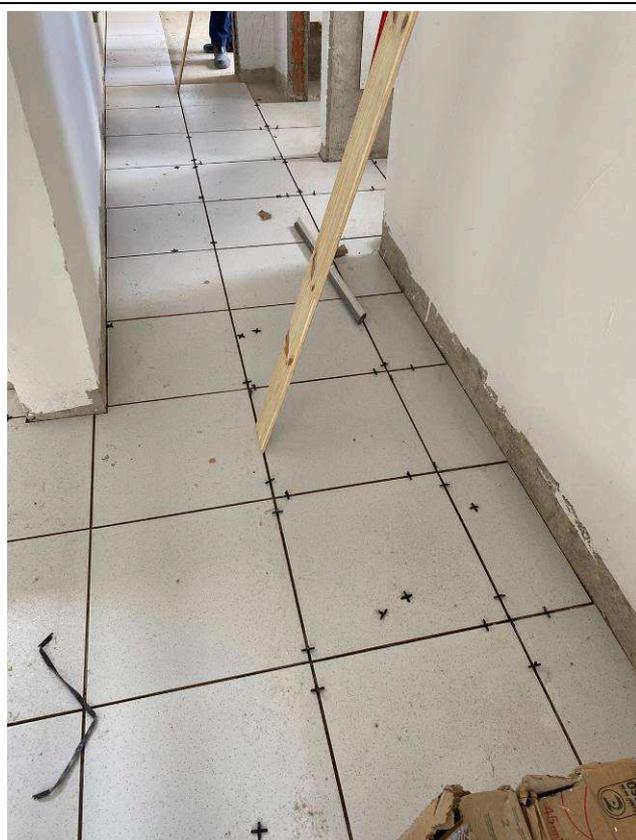
Figura 23: Pisos cerâmicos.

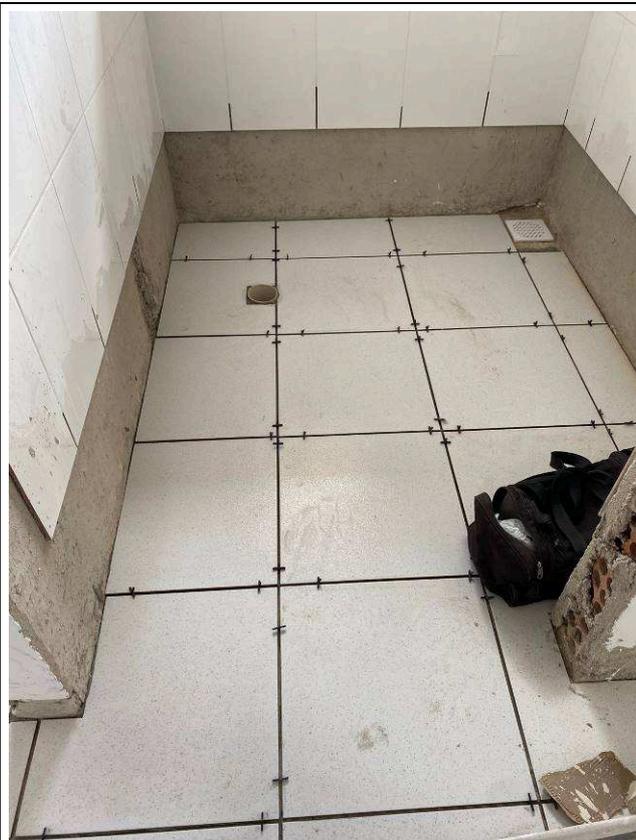
Figura 24: Pisos cerâmicos.

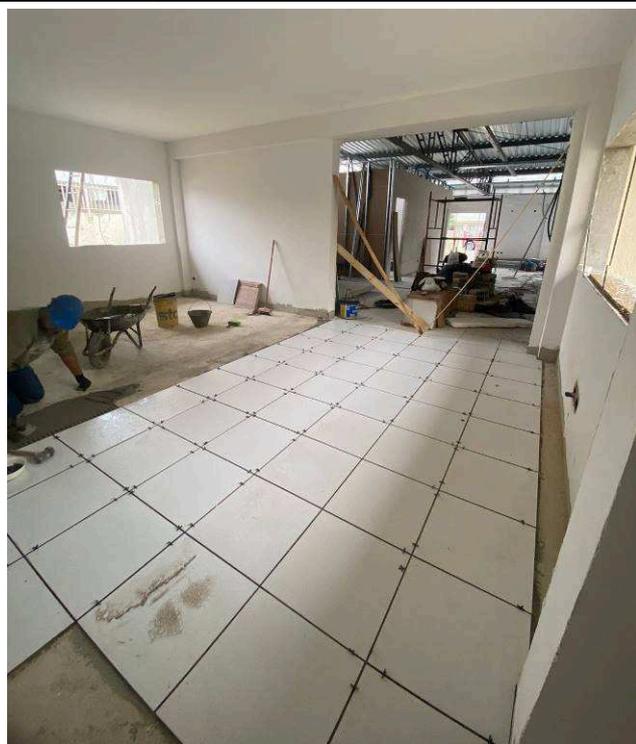
Figura 25: Pisos cerâmicos.

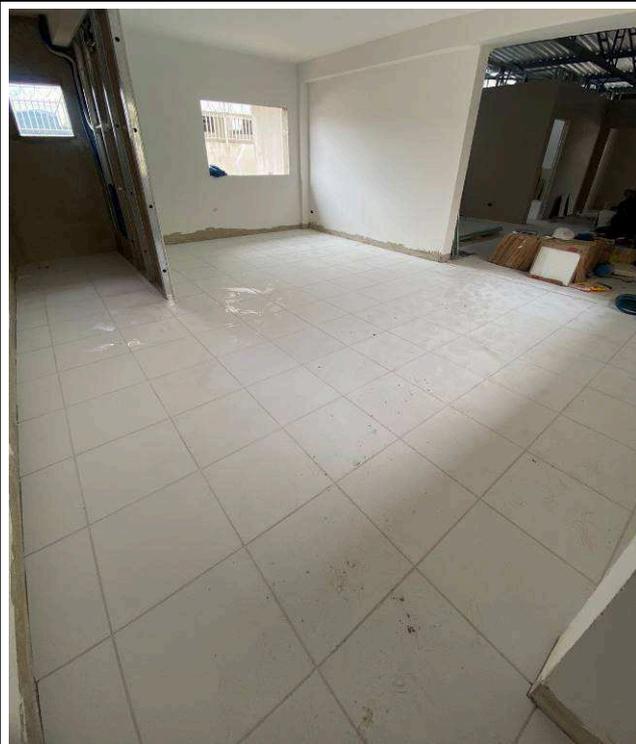
Figura 26: Pisos cerâmicos.

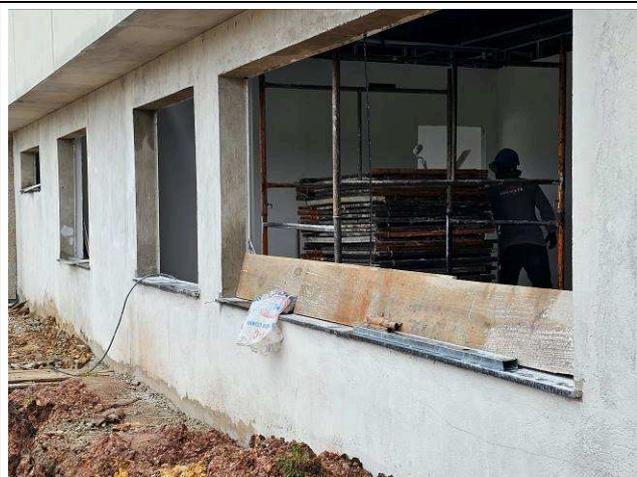
Figura 27: Peitoris.

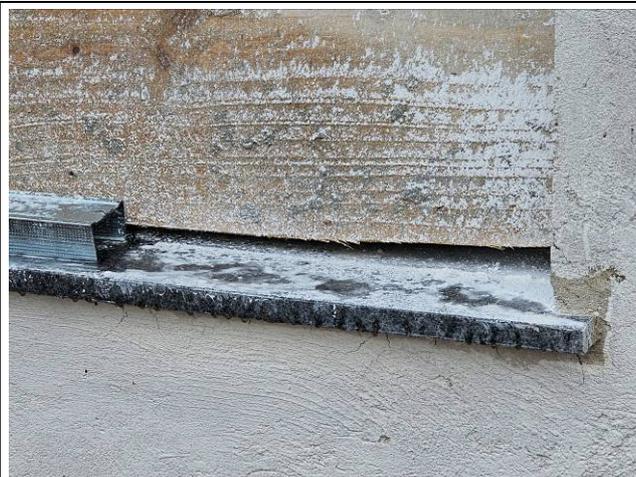
Figura 28: Peitoris.

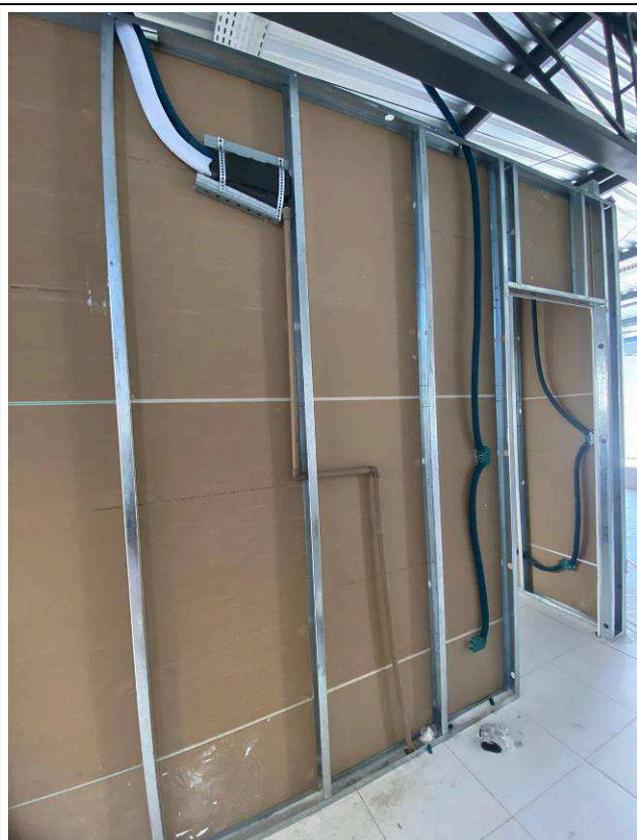
Figura 29: Drenos evaporadoras.

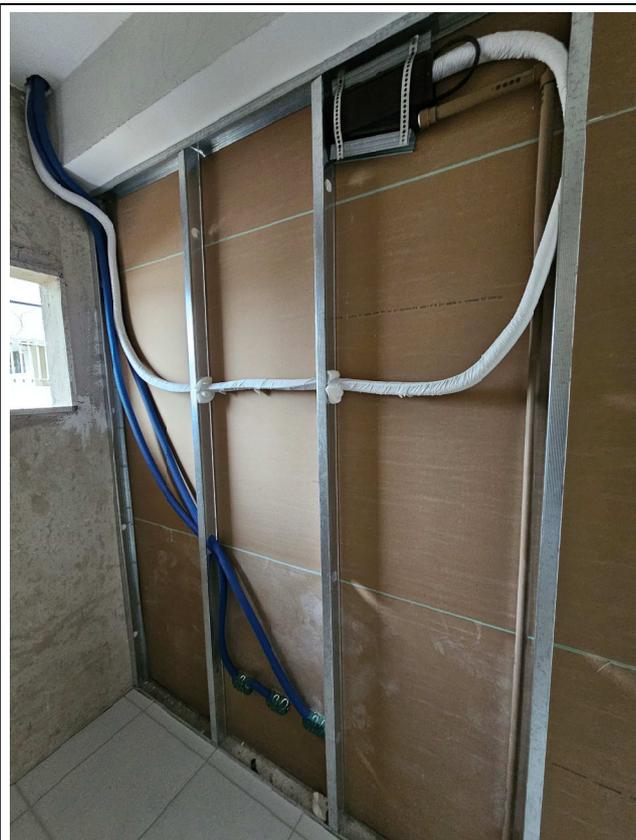
Figura 30: Drenos evaporadoras.

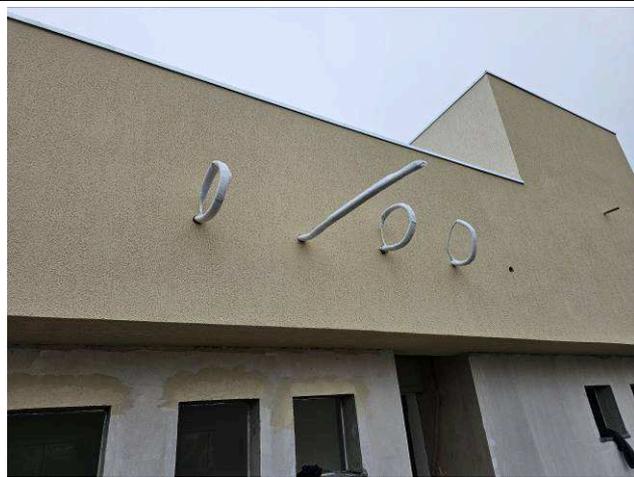
Figura 31: Redes frigorígenas.

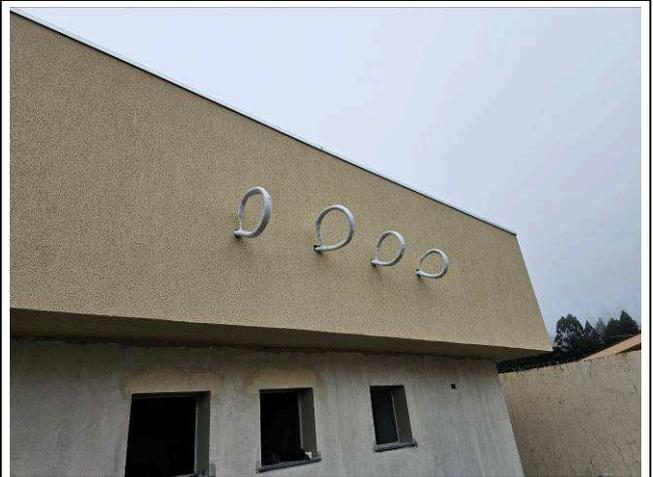
Figura 32: Redes frigorígenas.

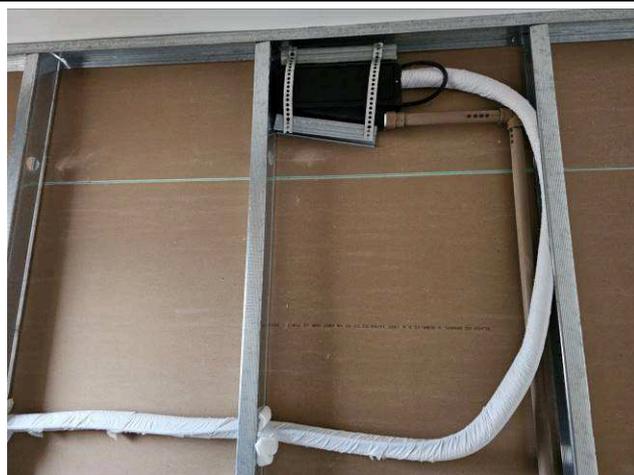
Figura 33: Redes frigorígenas.

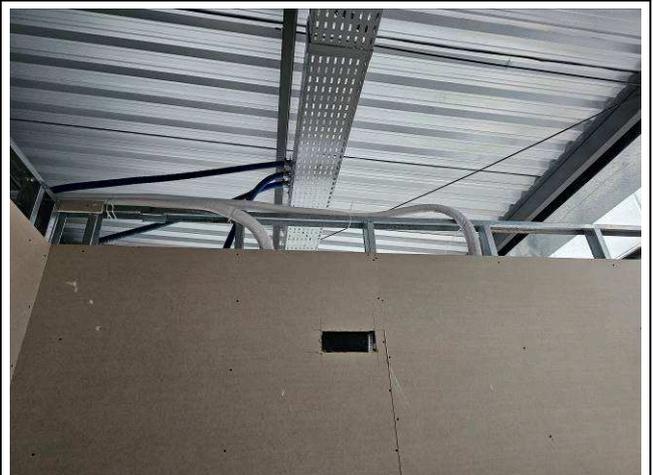
Figura 34: Redes frigorígenas.

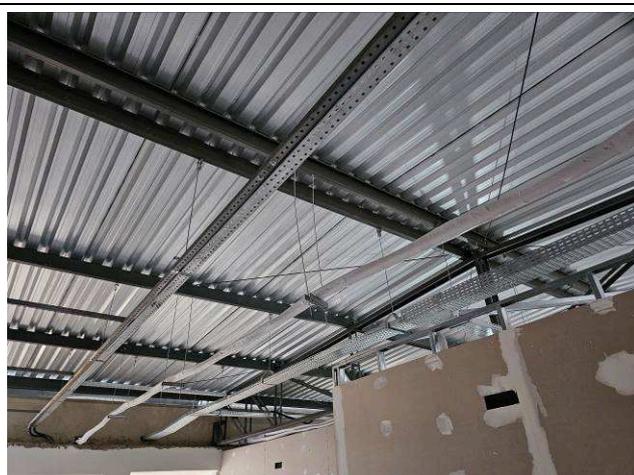
Figura 35: Redes frigorígenas.

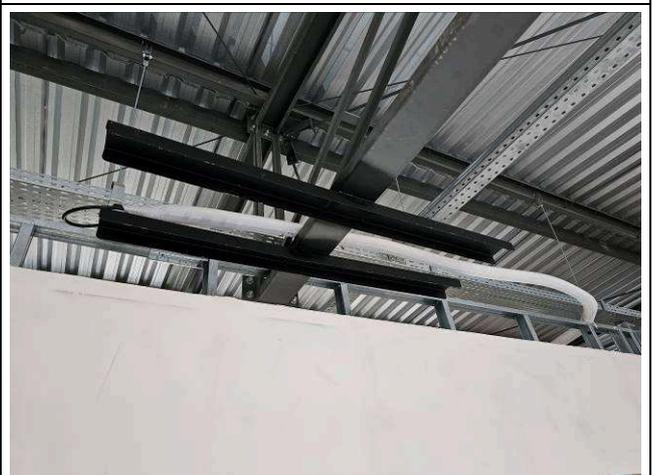
Figura 36: Redes frigorígenas.

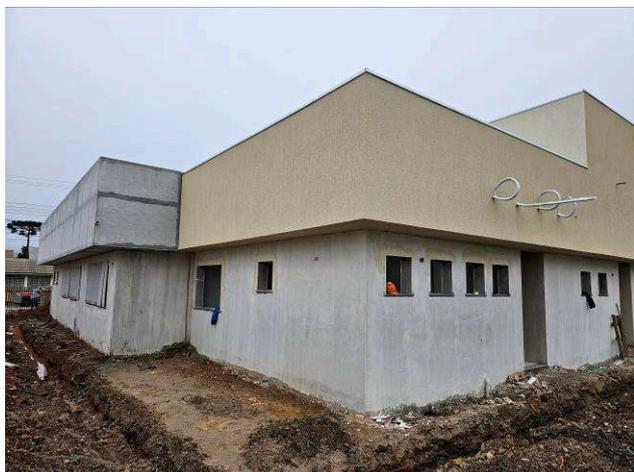
Figura 37: Pintura externa - grafiato.

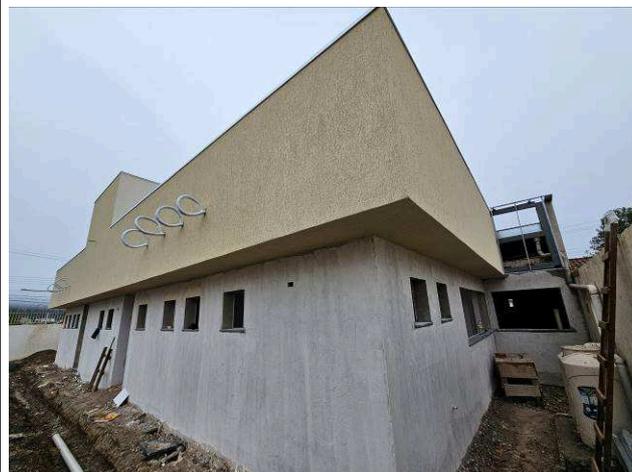
Figura 38: Pintura externa - grafiato.

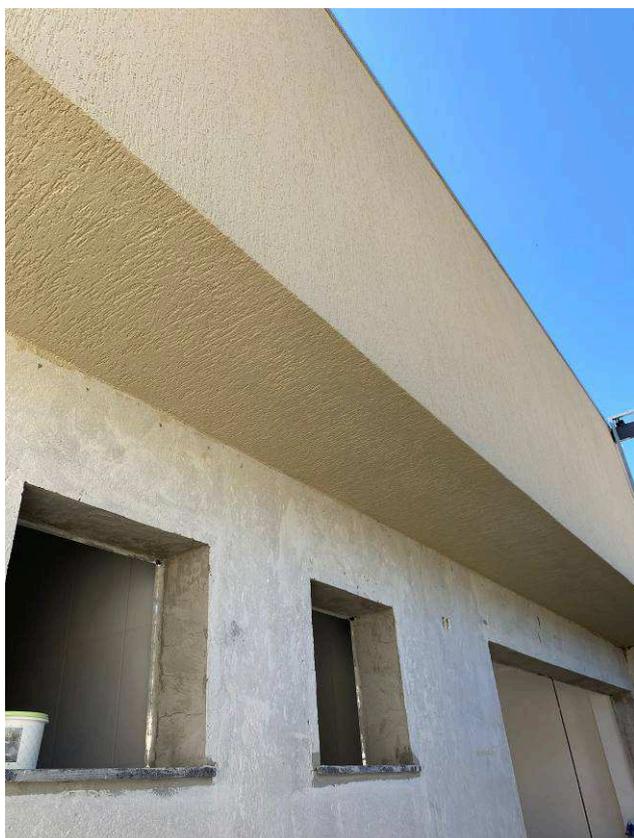
Figura 39: Pintura externa - grafiato.

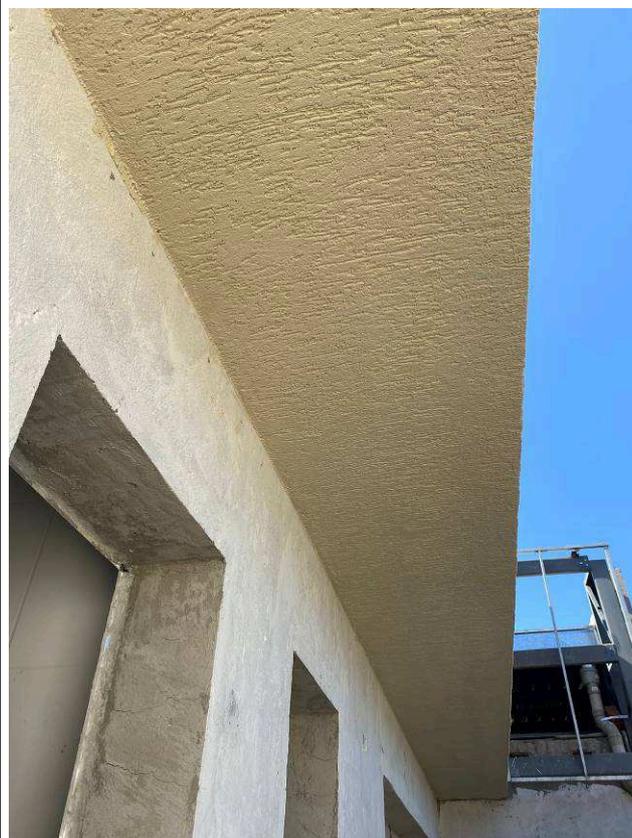
Figura 40: Pintura externa - grafiato.

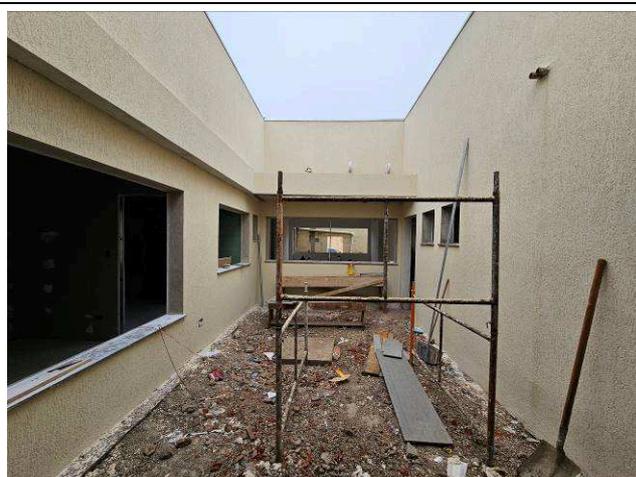
Figura 41: Pintura externa - grafiato.

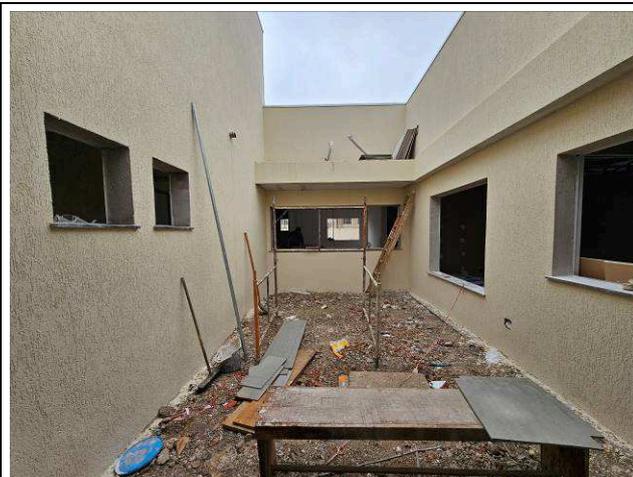
Figura 42: Pintura externa - grafiato.

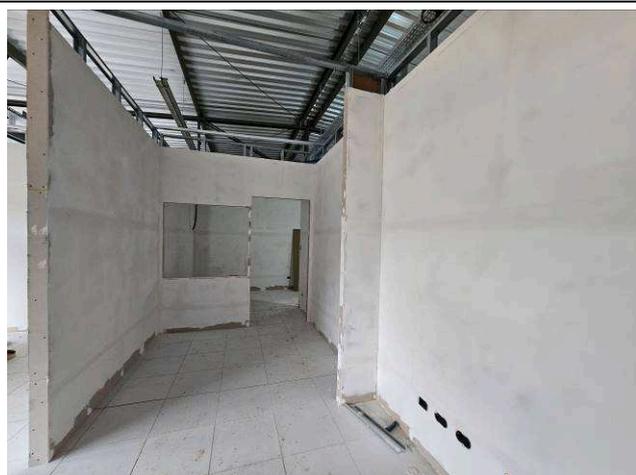
Figura 43: Pintura interna - emassamento.

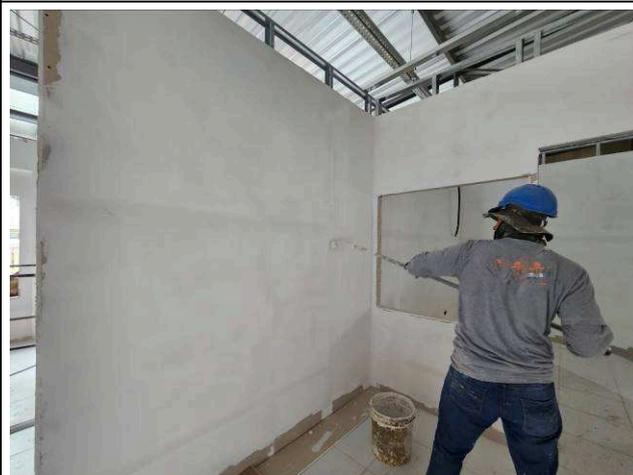
Figura 44: Pintura interna - emassamento.

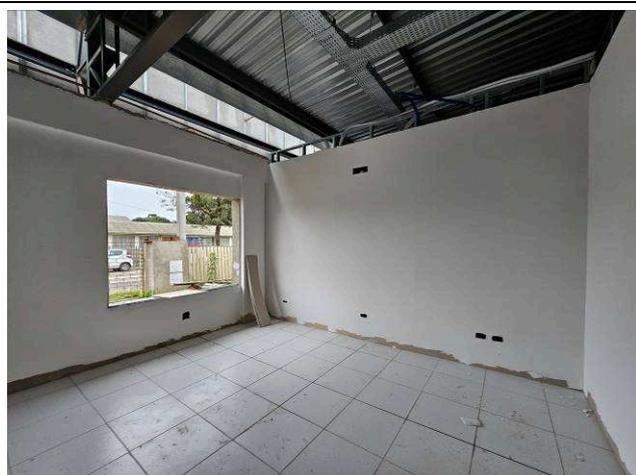
Figura 45: Pintura interna - emassamento.

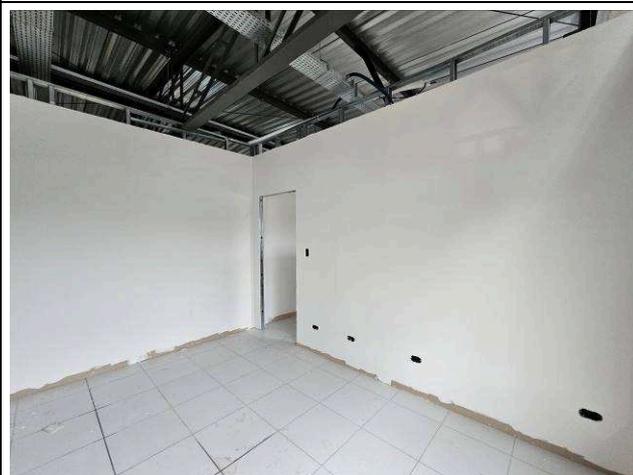
Figura 46: Pintura interna - emassamento.

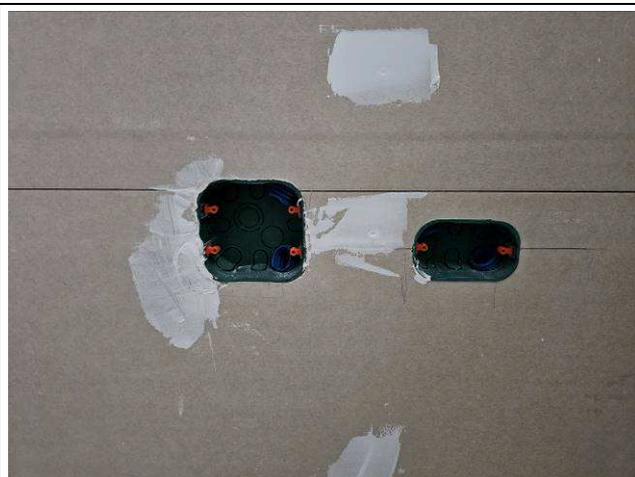
Figura 47: Caixas 2x4", 4x4" e eletrodutos corrugados 1".

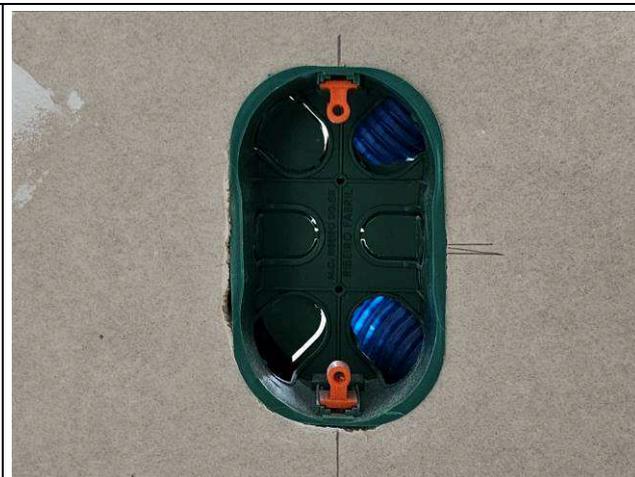
Figura 48: Caixas 2x4" e eletrodutos corrugados 1".

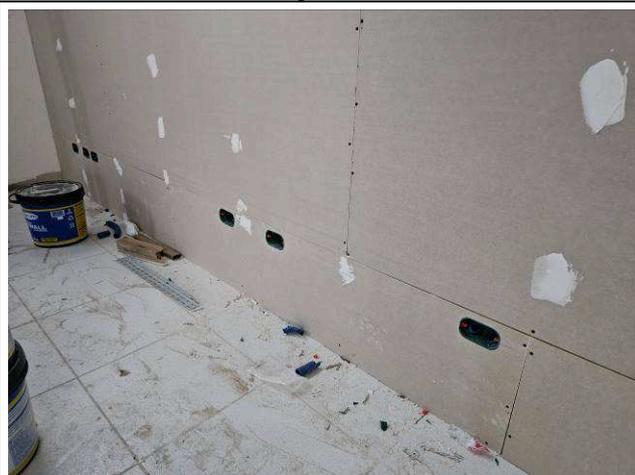
Figura 49: Caixas 2x4".

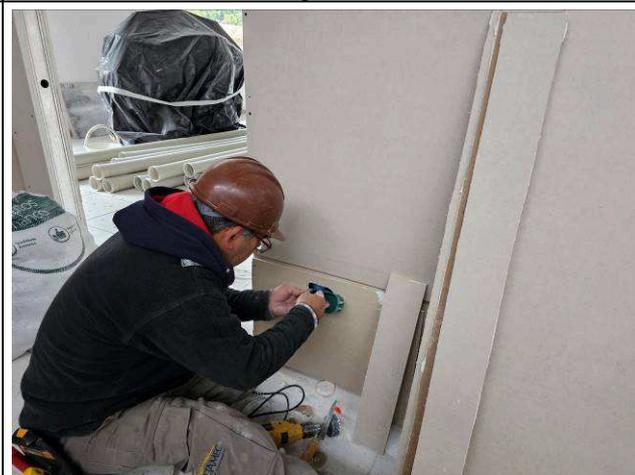
Figura 50: Instalação caixas 2x4".

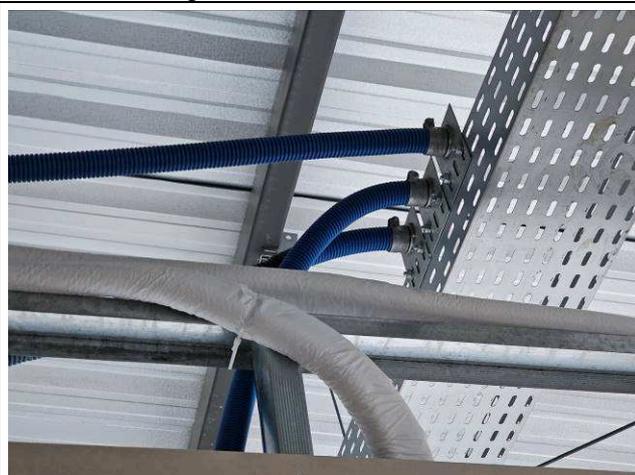
Figura 51: Eletrodutos corrugados 1".

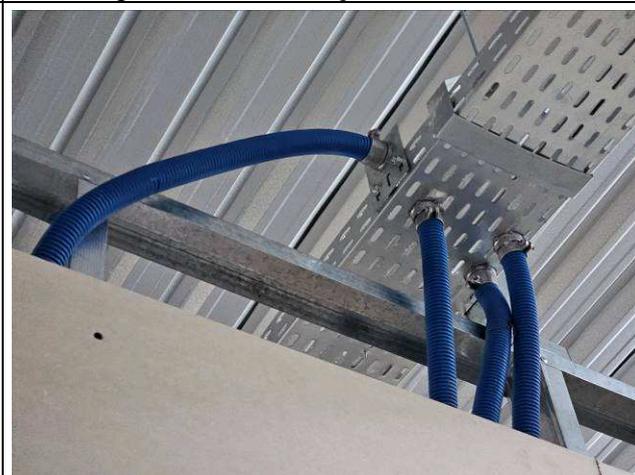
Figura 52: Eletrodutos corrugados 1".

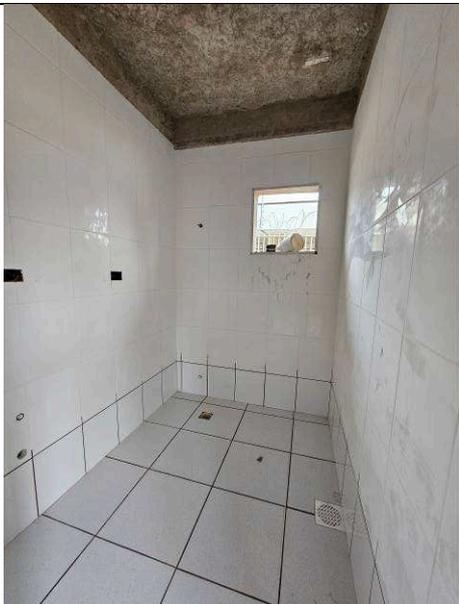
Figura 53: Azulejos – banheiros públicos.

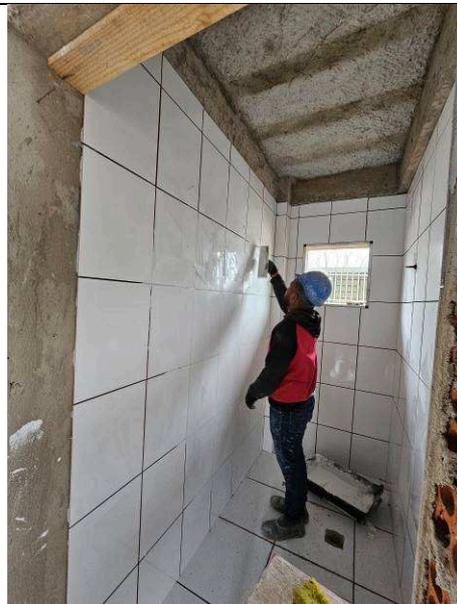
Figura 54: Azulejos – banheiros públicos.

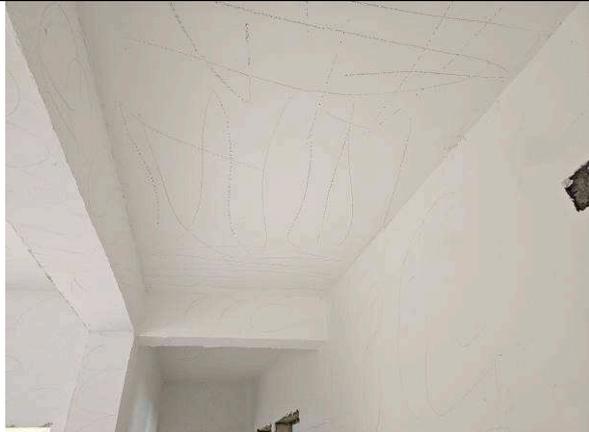
Figura 55: Emassamento lajes.

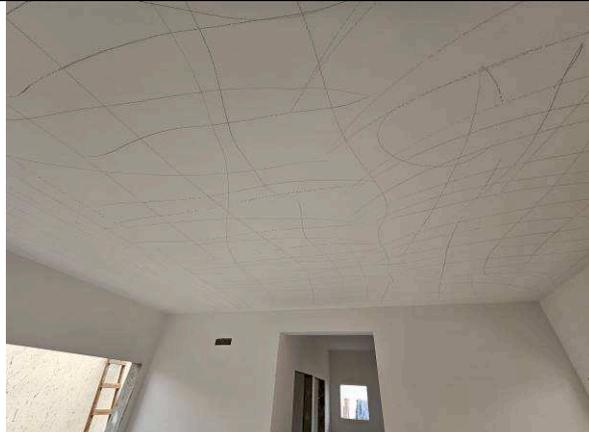
Figura 56: Emassamento lajes.
