RELATÓRIO – 1ª MEDIÇÃO

OBRA: Contratação de serviço de implantação de sistema de iluminação decorativa, pintura externa e adequações no Edifício Rio Branco e casarão histórico anexo, situados na Alameda Carlos de Carvalho, 528, Centro, Curitiba/PR.

CONTRATADA: MULTIPLUS Balsa Nova Ltda.

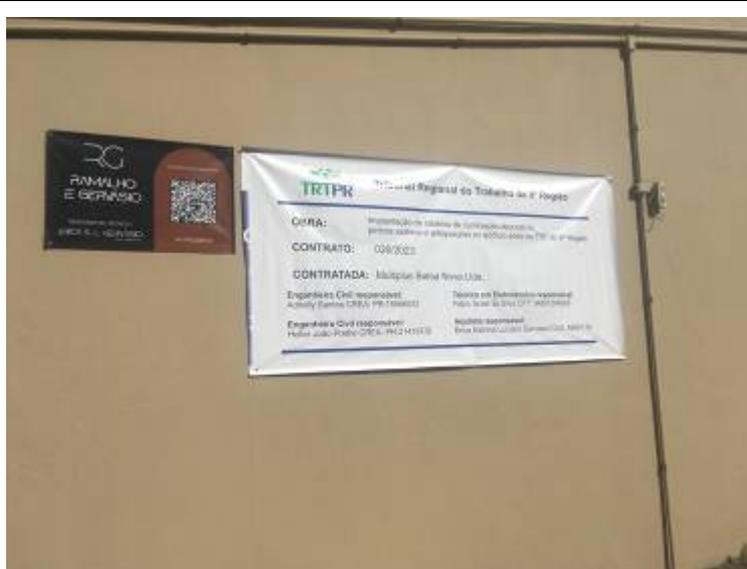
Figura 01 – Placa de obra

Placa de obra: Foi instalada placa de obra conforme modelo disponibilizado pela fiscalização (Figura 01).

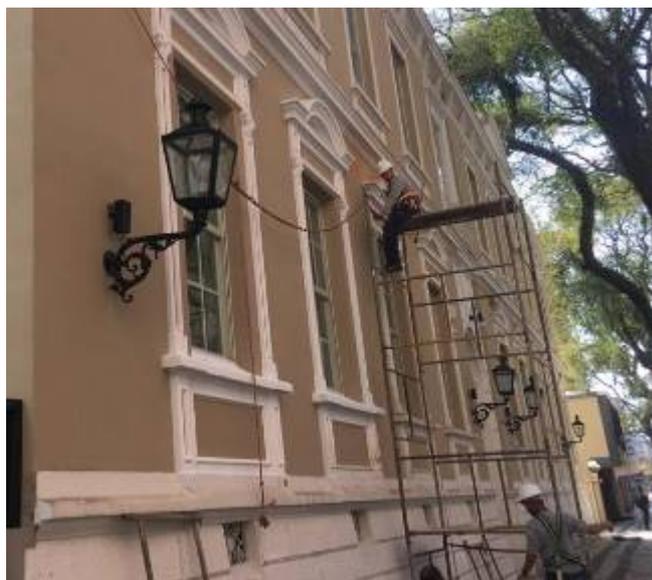
Figura 02 – Andaime Fachadeiro

Locação de Andaime Metálico tipo Fachadeiro: Utilizado andaime fachadeiro para a execução da pintura das fachadas (Figura 02).

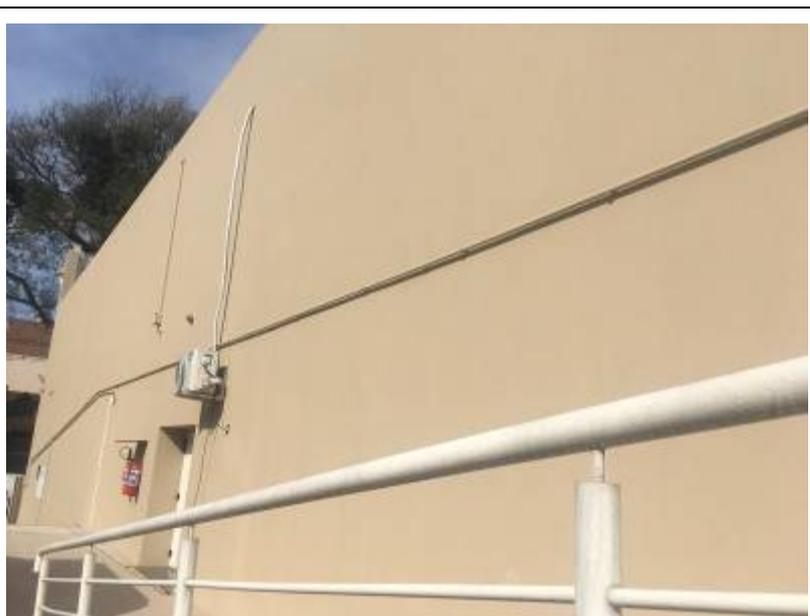
Figura 03 – Pintura lateral direita

APLICAÇÃO MANUAL DE TINTA LÁTEX ACRÍLICA (Figuras 03 a 06)

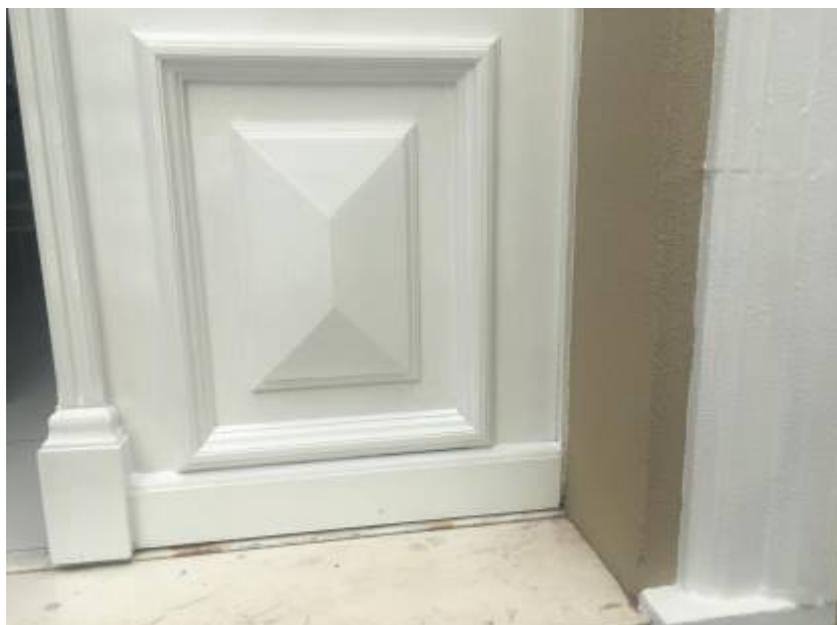
Figura 07 – Pintura esquadrias de madeira

PINTURA TINTA DE ACABAMENTO (PIGMENTADA) ESMALTE SINTÉTICO
(Figura 07)

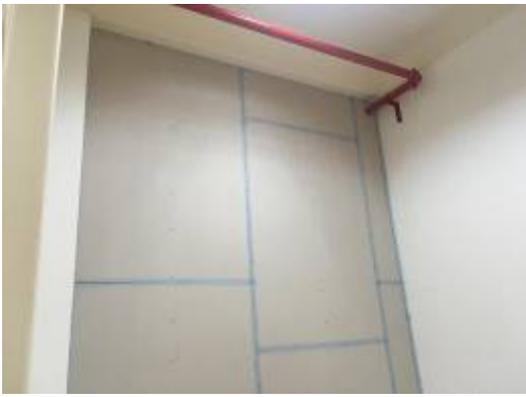
PAREDE COM PLACAS DE GESSO ACARTONADO (DRYWALL), PARA USO INTERNO, COM DUAS FACES DUPLAS E ESTRUTURA METÁLICA COM GUIAS SIMPLES (Figura 08)

Figura 08 – Parede dry-wall em execução	Figura 09 – Fechamento dry-wall em execução

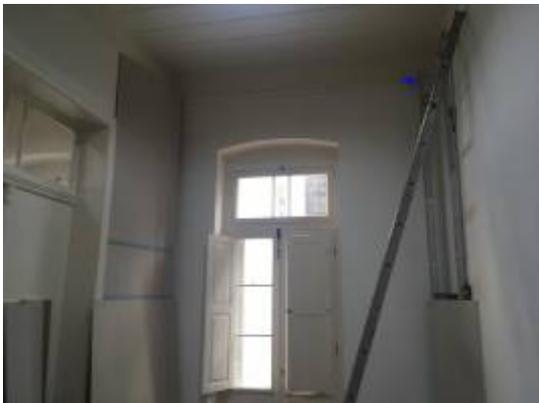
PAREDE COM PLACAS DE GESSO ACARTONADO (DRYWALL), PARA USO INTERNO, COM DUAS FACES SIMPLES E ESTRUTURA METÁLICA COM GUIAS SIMPLES (Figura 09)

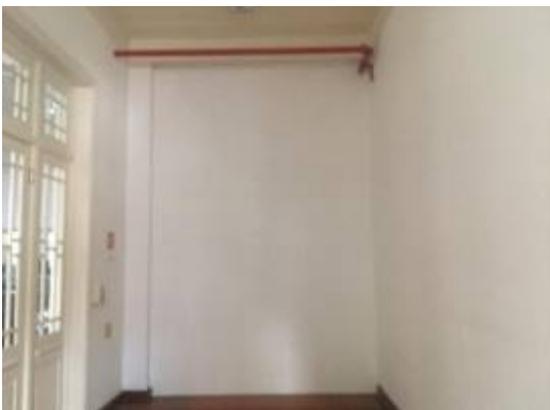
PINTURA LATEX ACRILICA AMBIENTES INTERNOS/EXTERNOS, duas demãos (Figuras 10 e 11)

Figura 10 – Parede dry-wall finalizada	Figura 11 – Fechamento dry-wall finalizado

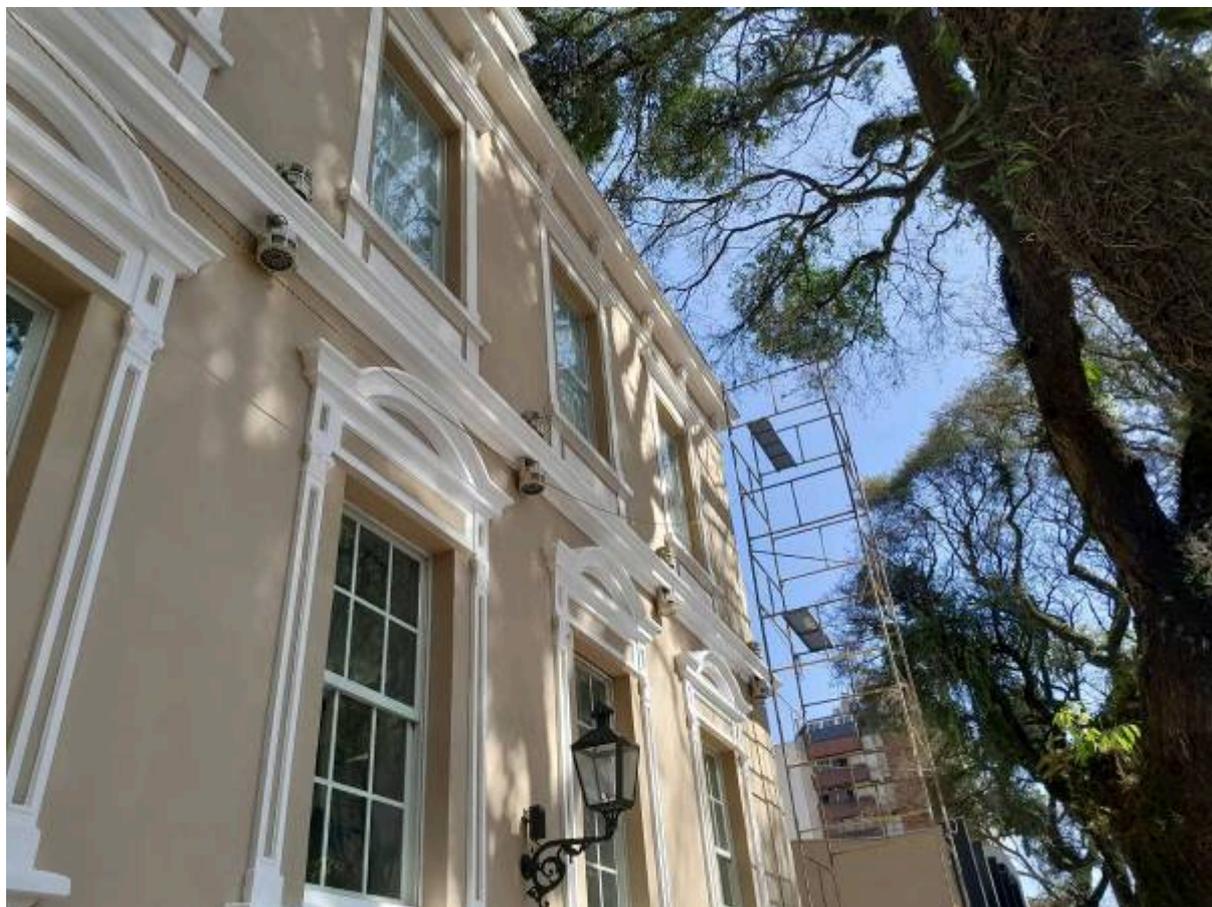
Figura 09 – Andaime tubular tipo torre

Nesta etapa foi considerado um percentual de execução de 54,45%, com acumulado de 54,45%. Este percentual corresponde à execução dos seguintes serviços: acompanhamento dos técnicos responsáveis, montagem e desmontagem de andaime tubular tipo torre, locação de andaime tubular, furos em concreto para passagem de cabos.

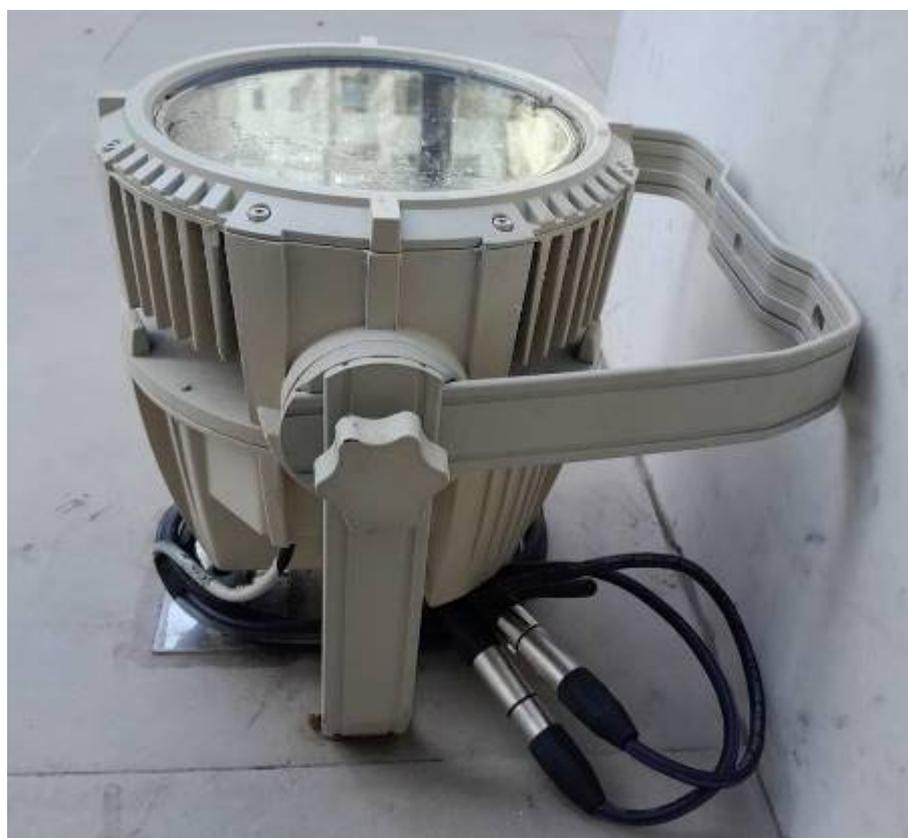
Figura 10 – Refletor

Nesta etapa foi considerado percentual de execução de 52,47%, com acumulado de 52,47%. Este percentual corresponde à instalação de perfis LED e projetores LED. Também foi constatada a instalação de mesa controladora DMX, decoder, drivers e cabeamento DMX.
