RELATÓRIO – 2ª MEDIÇÃO

OBRA: FÓRUM TRABALHISTA DE PONTA GROSSA - PO16/2023.

CONTRATADA: CARLOS DAVID DE MORAES METZLER ME.

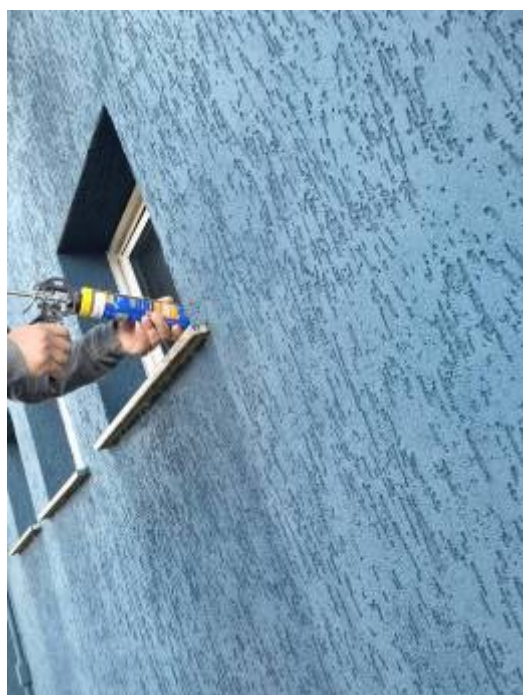
APLICAÇÃO DE SELANTE ELÁSTICO A BASE DE POLIURETANO NO PERÍMETRO EXTERNO DAS JANELAS. CORDÃO DE 5MM DE SELANTE NO PERÍMETRO EXTERNO DA ESQUADRIA. (Figuras 01 a 04)

Figura 01 – aplicação de selantes

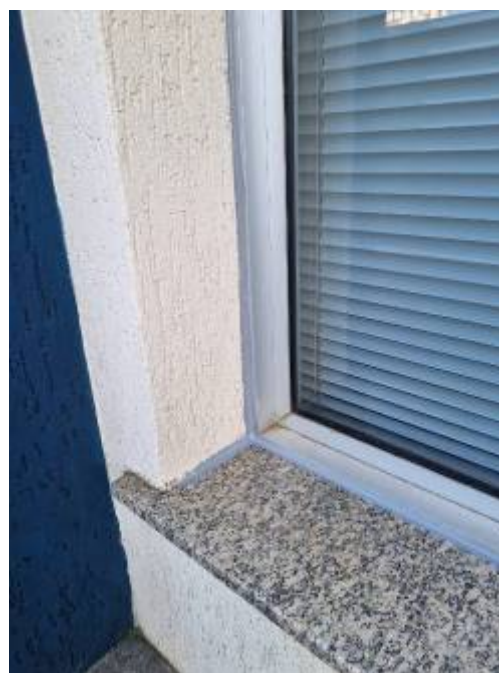
Figura 02 – selante aplicado

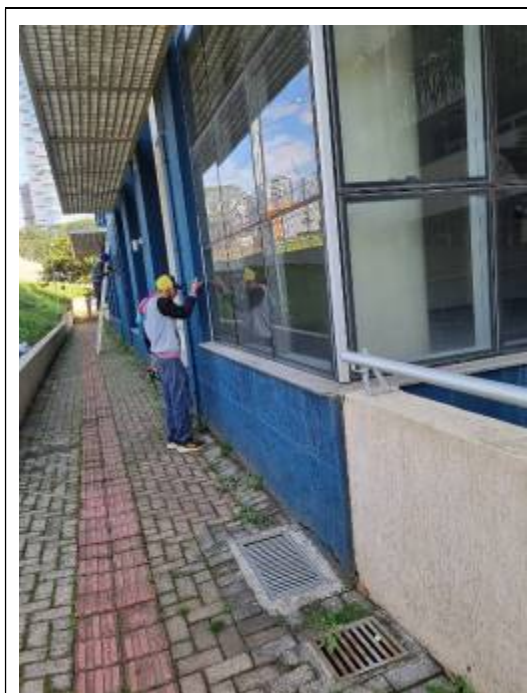
Figura 03 – aplicação de selante

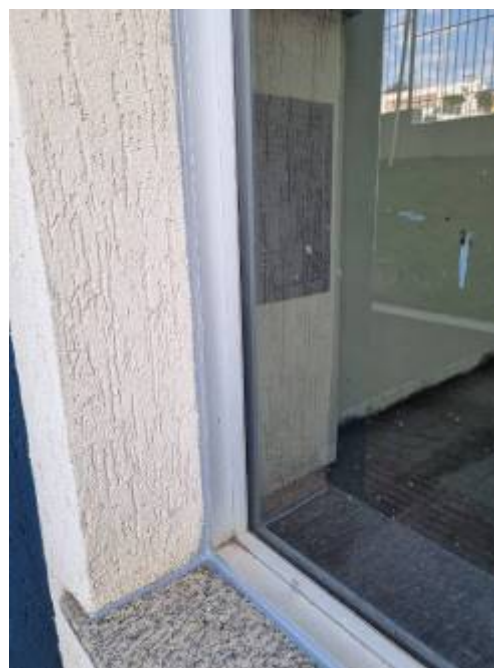
Figura 04 – selante aplicado

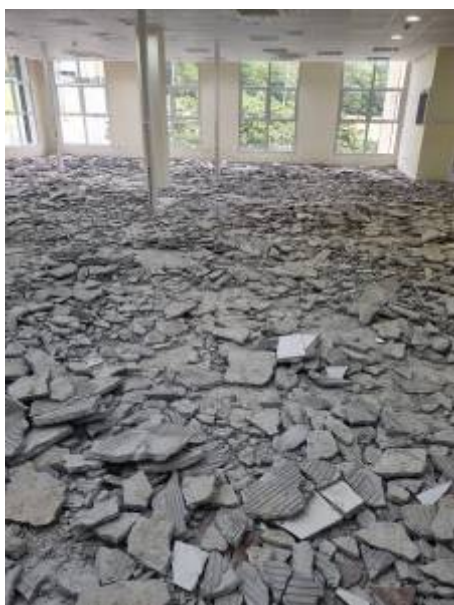
DEMOLIÇÃO DE REVESTIMENTO CERÂMICO E CONTRAPISO, DE FORMA MECANIZADA COM MARTELETE, SEM REAPROVEITAMENTO. (1ª Vara do Trabalho, CEJUSC, parte do Hall no térreo) – (Figuras 05 e 06)

Figura 05 – demolição de contra-piso

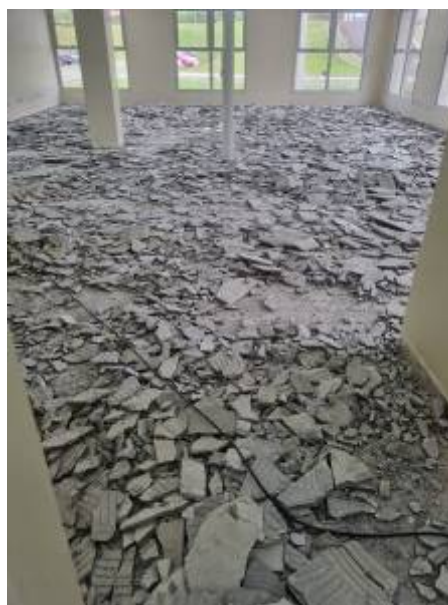
Figura 06 – demolição de contra-piso

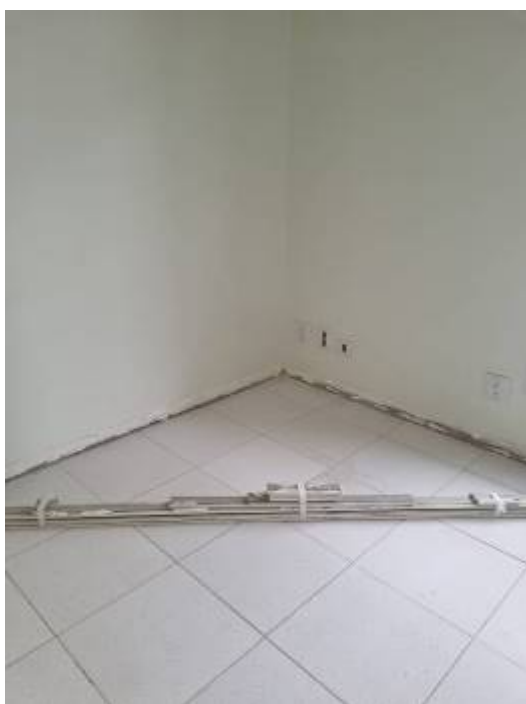
REMOÇÃO DE RODAPÉS EM POLIESTIRENO, ALTURA 8 CM, COM REAPROVEITAMENTO. (1ª Vara do Trabalho, CEJUSC, parte do Hall no térreo) – (Figuras 07 e 08)

Figura 07 – remoção de rodapés

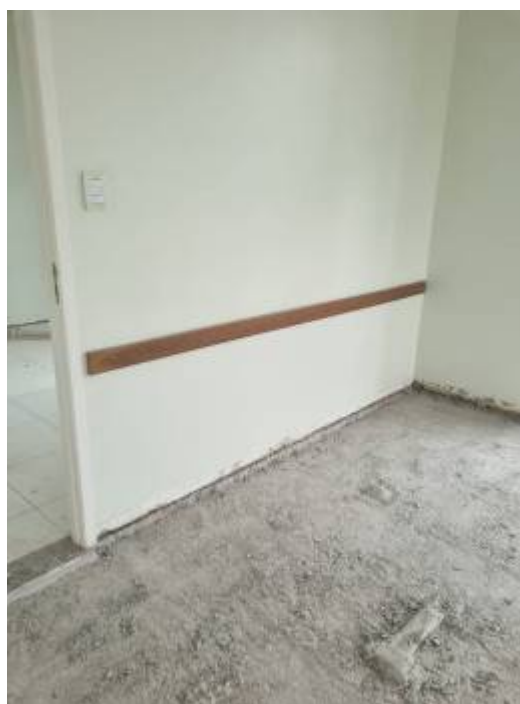
Figura 08 – remoção de rodapés

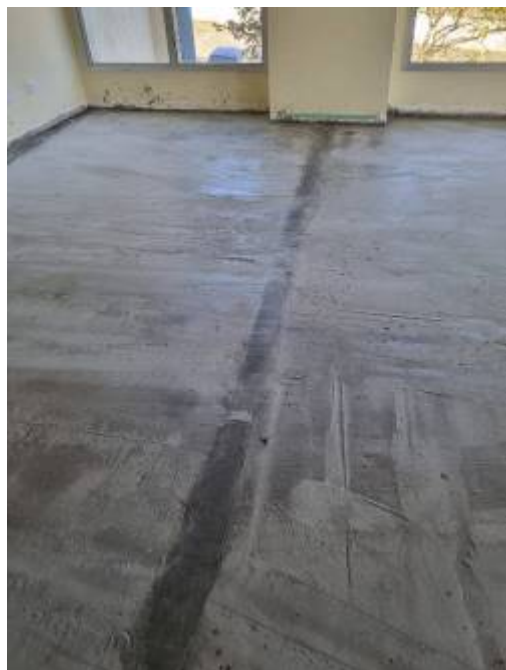
CONTRAPISO EM ARGAMASSA TRAÇO 1:4 (CIMENTO E AREIA). (1ª Vara do Trabalho, CEJUSC, parte do Hall no térreo) – (Figuras 09 a 12)

Figura 09 – contra-piso executado

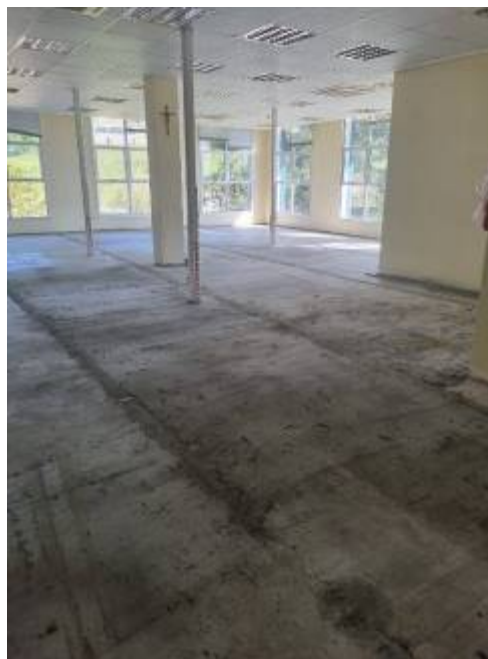
Figura 10 – contra-piso executado

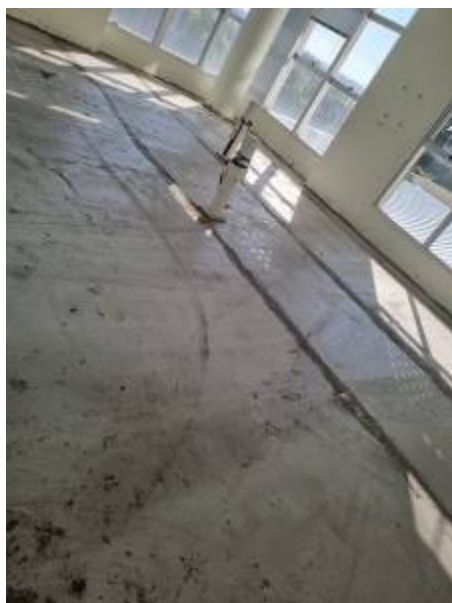
Figura 11 – contra-piso executado

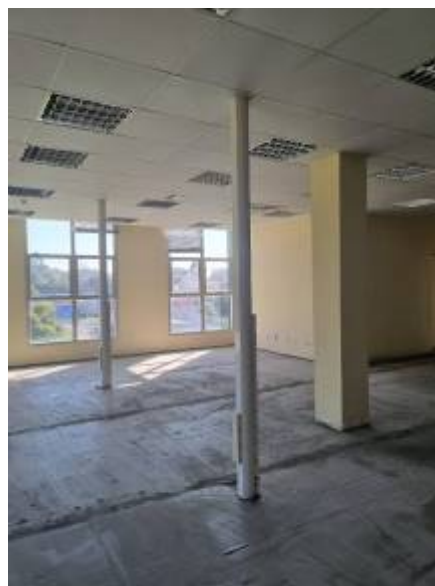
Figura 12 – contra-piso executado

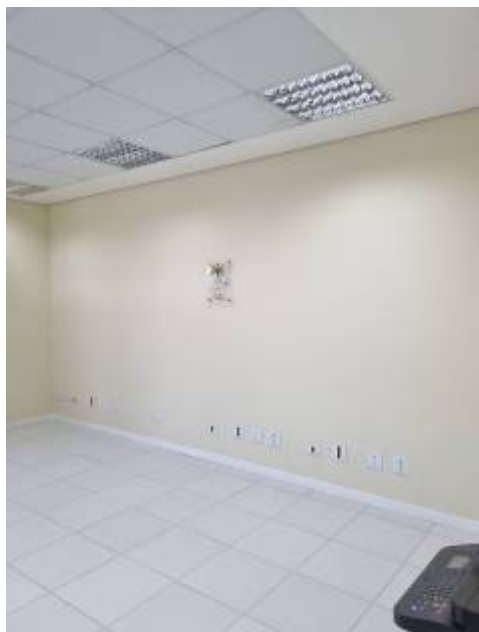
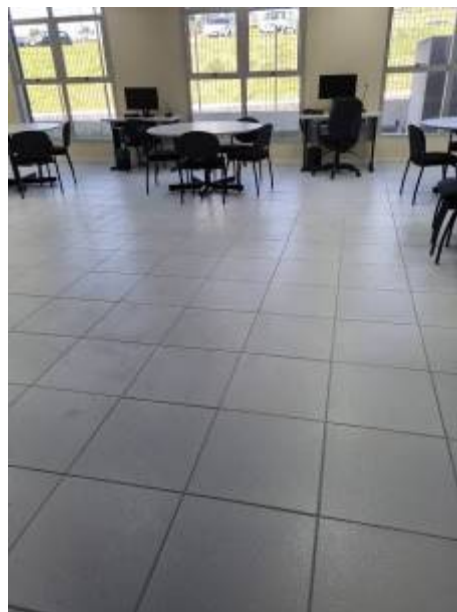
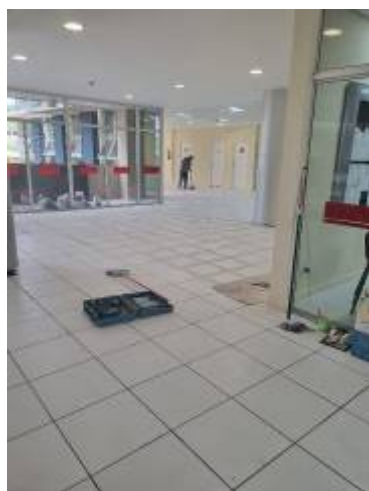
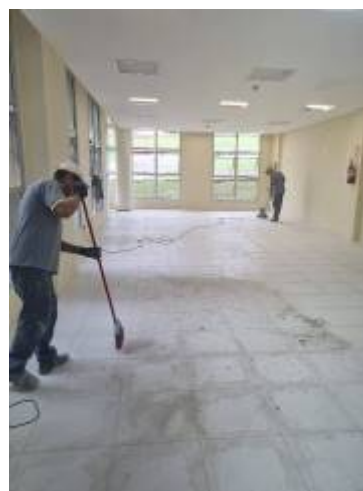
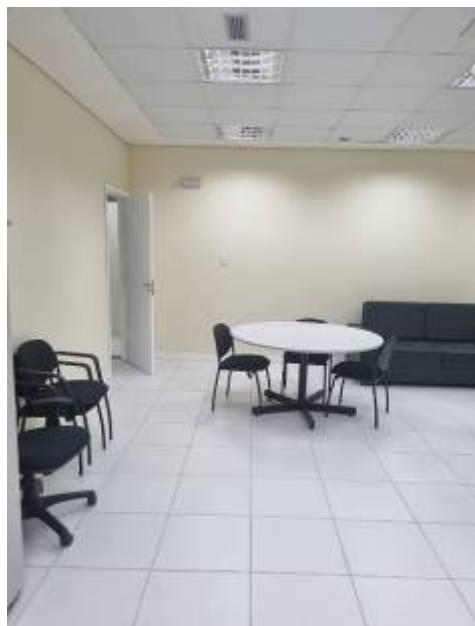
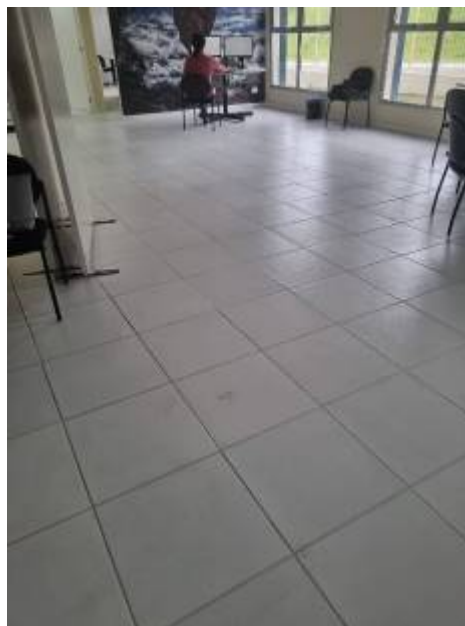
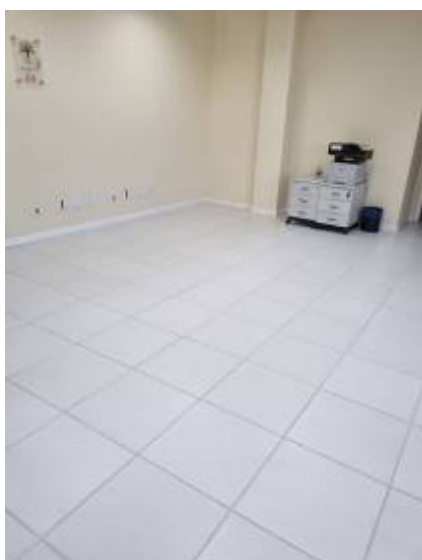
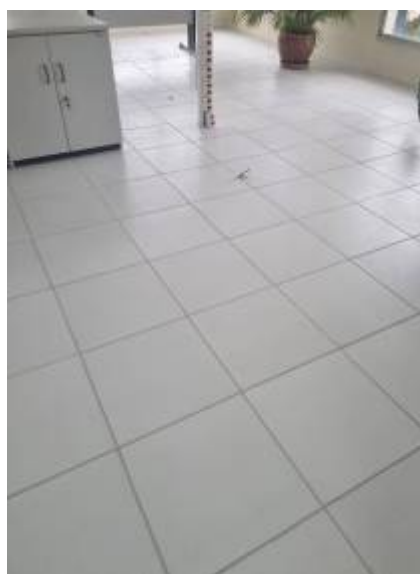
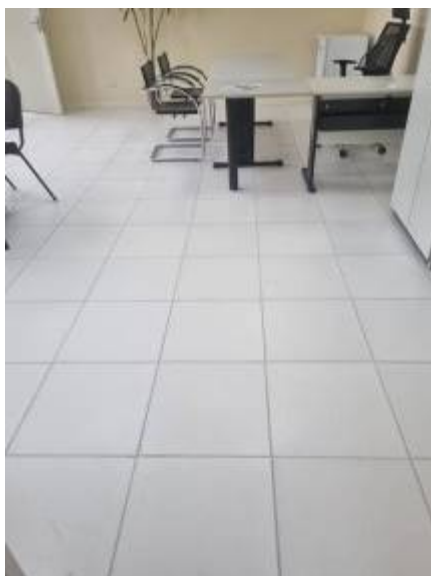
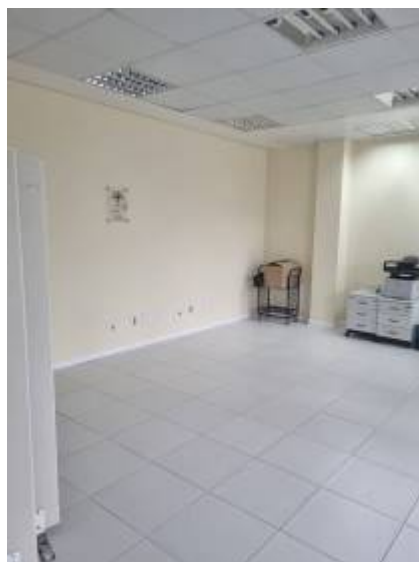
REVESTIMENTO CERÂMICO PARA PISO COM PLACAS TIPO ESMALTADA EXTRA DE DIMENSÕES 45X45 CM. (1ª Vara do Trabalho, CEJUSC, parte do Hall no térreo) – (Figuras 13 a 22)

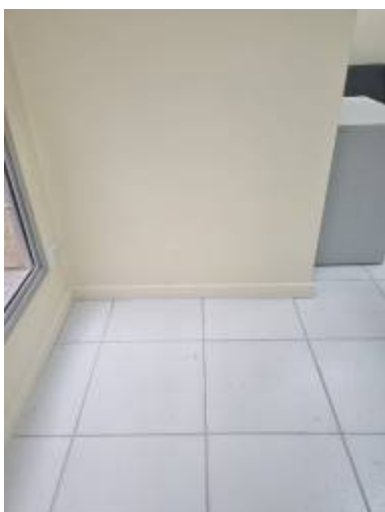
REINSTALAÇÃO DE RODAPÉS EM POLIESTIRENO, ALTURA 8 CM, CONSIDERANDO PERDA DE 10% PARA REPOSIÇÃO. (1ª Vara do Trabalho, CEJUSC, parte do Hall no térreo) – (Figuras 23 e 24)

Figura 23 – rodapé reinstalado

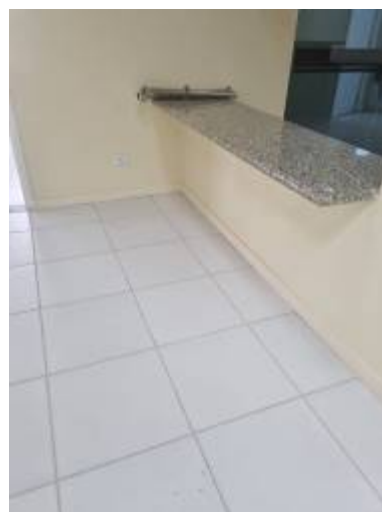
Figura 24 – rodapé reinstalado

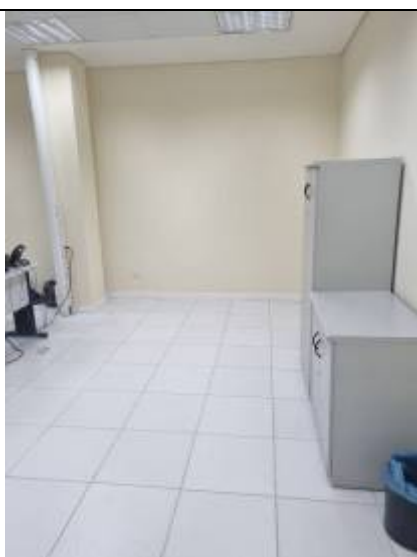
APLICAÇÃO MANUAL DE PINTURA COM TINTA LÁTEX ACRÍLICA SUPER PREMIUM EM PAREDES, DUAS DEMÃOS. – (Figuras 25 a 28)

Figura 25 – Pintura acabada

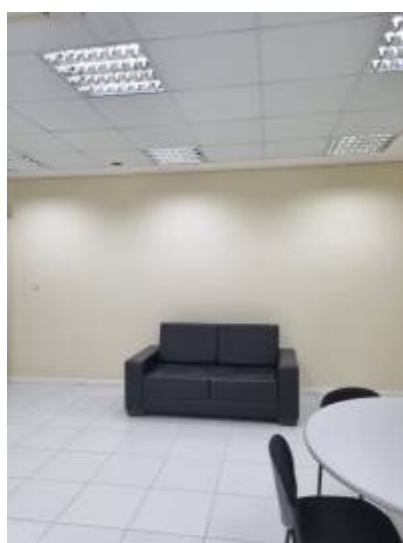
Figura 26 – Pintura acabada
