RELATÓRIO – 4ª MEDIÇÃO

OBRA: FÓRUM TRABALHISTA DE PONTA GROSSA - PO16/2023.

CONTRATADA: CARLOS DAVID DE MORAES METZLER ME.

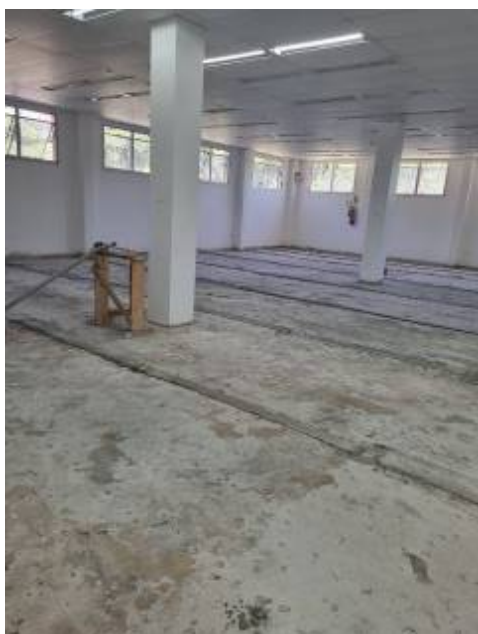
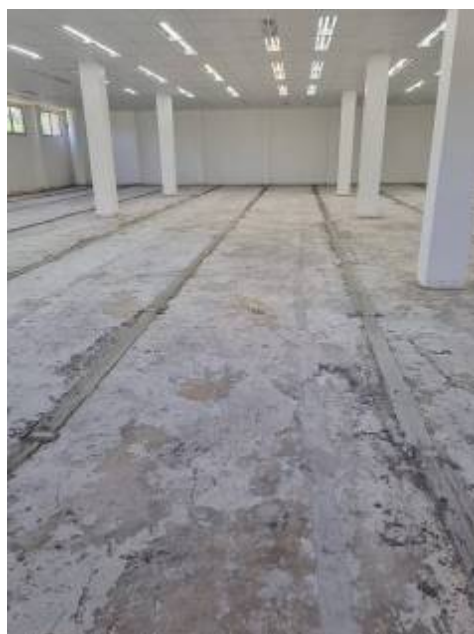
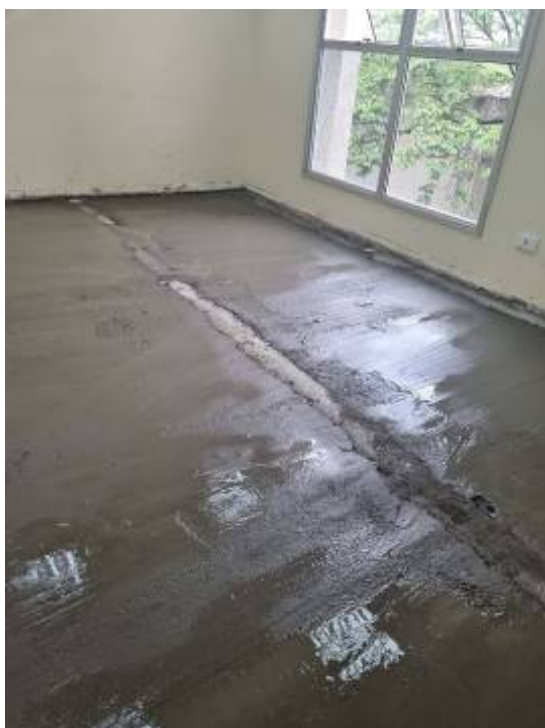
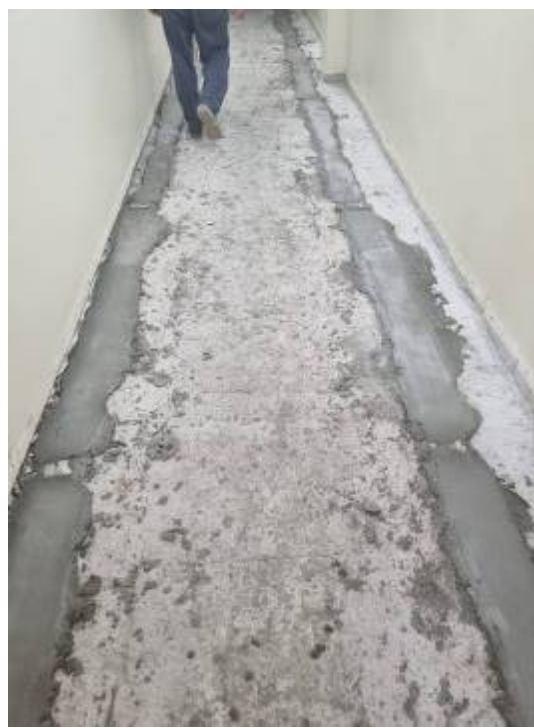
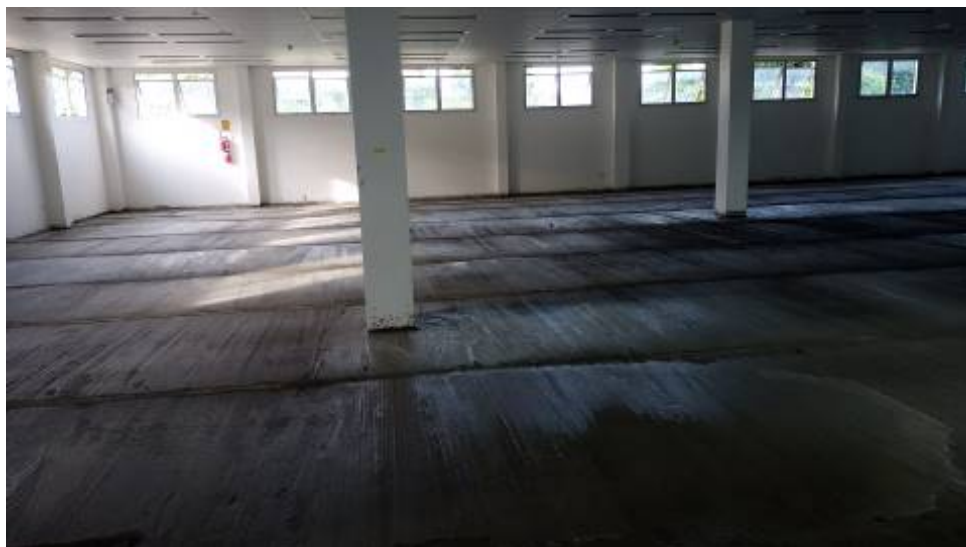
CONTRAPISO EM ARGAMASSA TRAÇO 1:4 (CIMENTO E AREIA). (Hall do 1º pavimento e 2º pavimentos, parte do hall do térreo, Espera da 4ª Vara do Trabalho, Arquivo, Direção do Fórum, Circulação Ambulatório, Sala de Amamentação) – (Figuras 03 a 07)

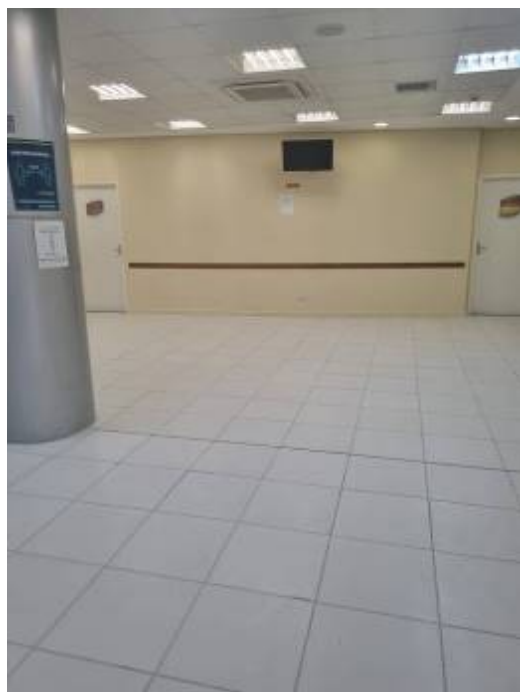
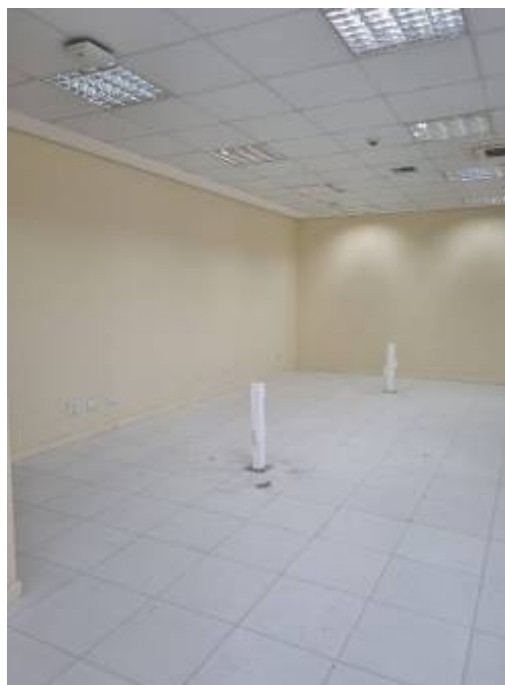
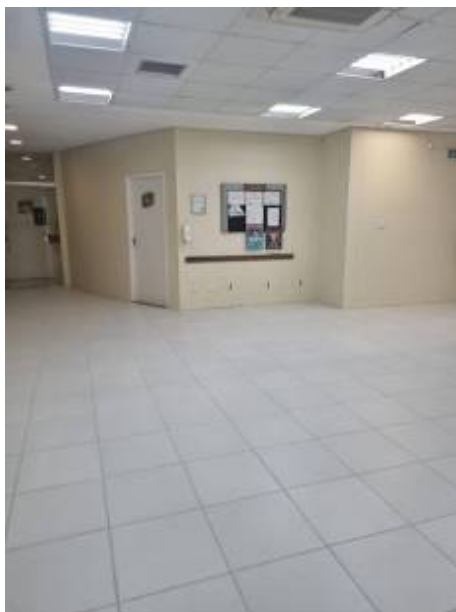
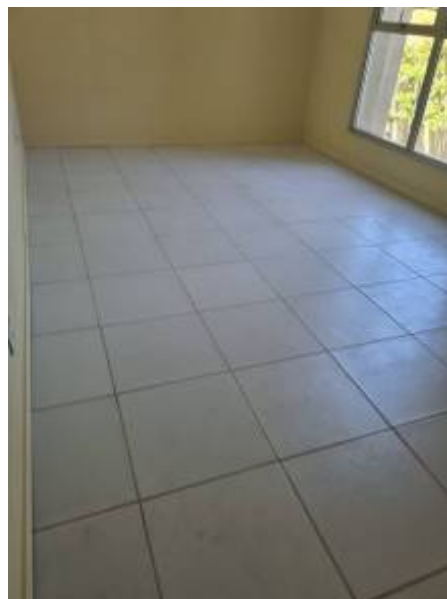
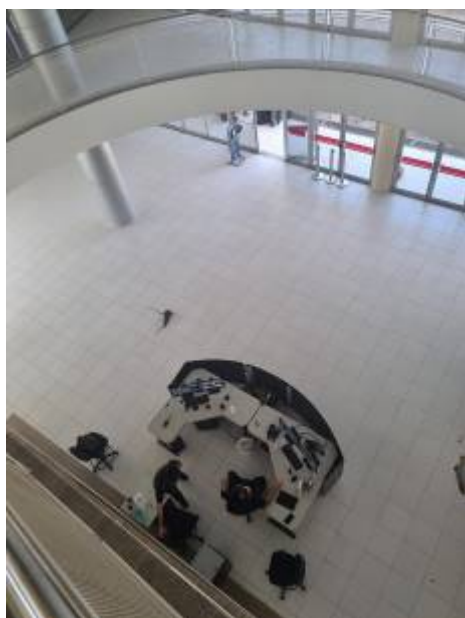
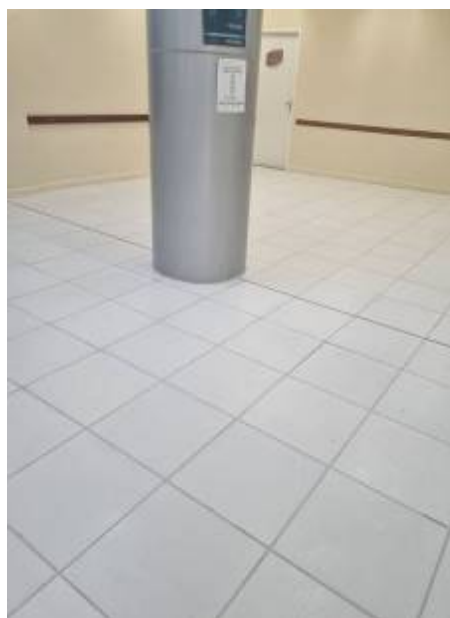
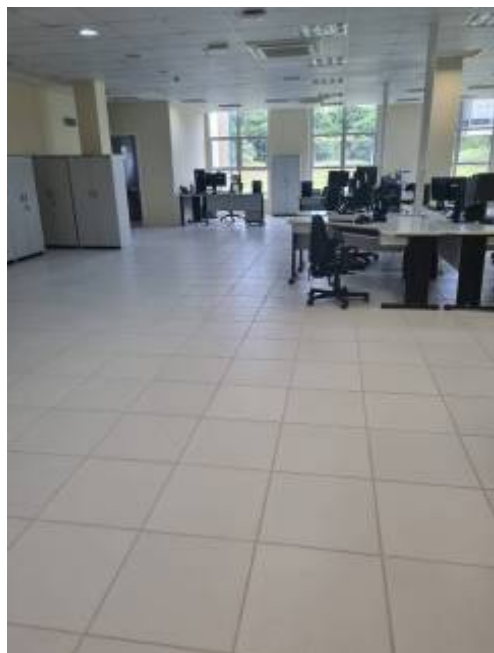
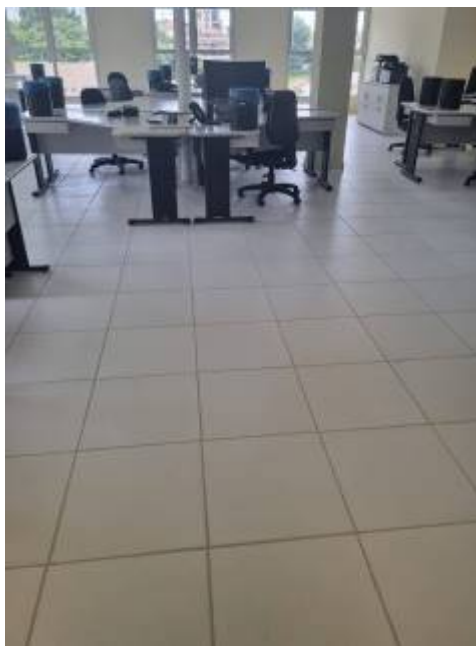
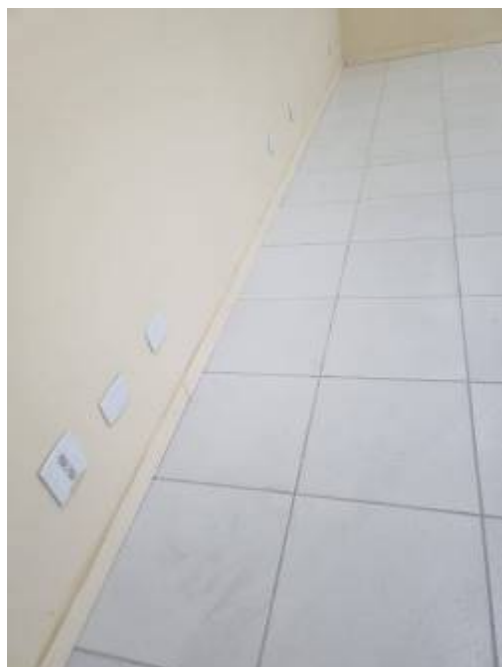
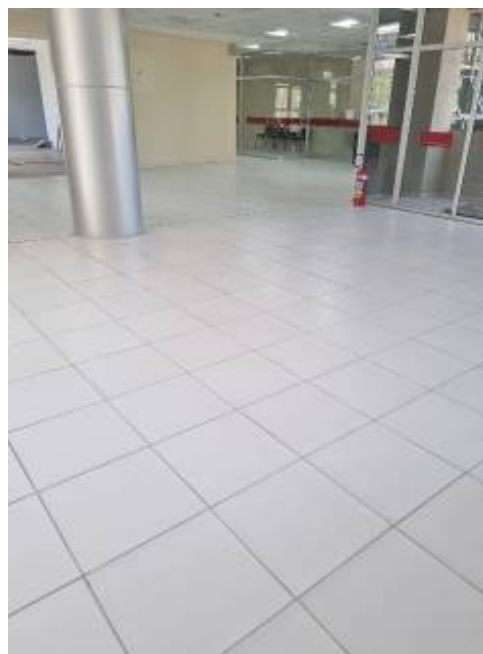
REVESTIMENTO CERÂMICO PARA PISO COM PLACAS TIPO ESMALTADA EXTRA DE DIMENSÕES 45X45 CM. – (Hall do 1º pavimento e 2º pavimentos, parte do hall do térreo, Espera da 4ª Vara do Trabalho, Direção do Fórum, Circulação Ambulatório, Sala de Amamentação) - (Figuras 08 a 17)

REVESTIMENTO CERÂMICO PARA PISO COM PLACAS TIPO ESMALTADA EXTRA DE DIMENSÕES 45X45 CM – BDI Diferenciado. (Hall do 1º pavimento e 2º

pavimentos, parte do hall do térreo, Espera da 4ª Vara do Trabalho, Arquivo, Direção do Fórum, Circulação Ambulatório, Sala de Amamentação) - (Figuras 08 a 17)

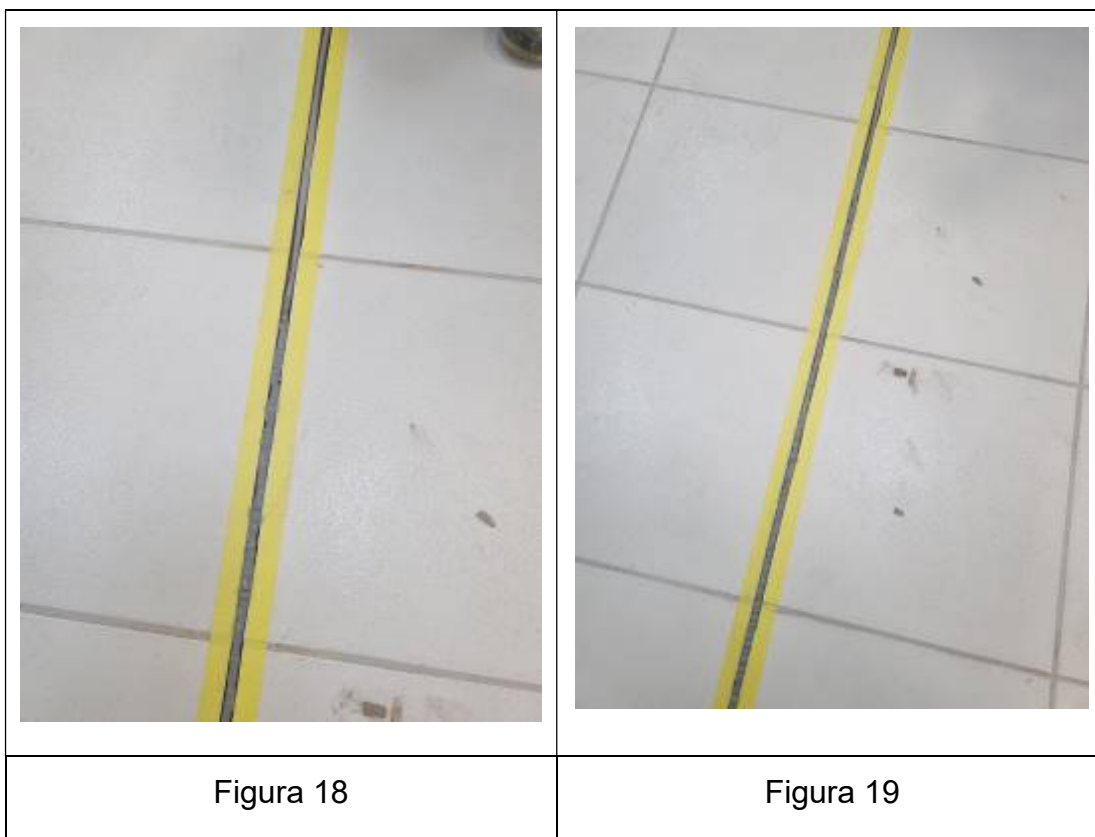
APLICAÇÃO DE SELANTE ELÁSTICO PARA JUNTA DE MOVIMENTAÇÃO DO PISO, 5MM, COM CORTE DO CONTRAPISO, INSTALAÇÃO DE JUNTA PLÁSTICA E APLICAÇÃO DE SELANTE ELÁSTICO (PU). (4ª Vara do Trabalho e Hall) – (Figuras 18 e 19)

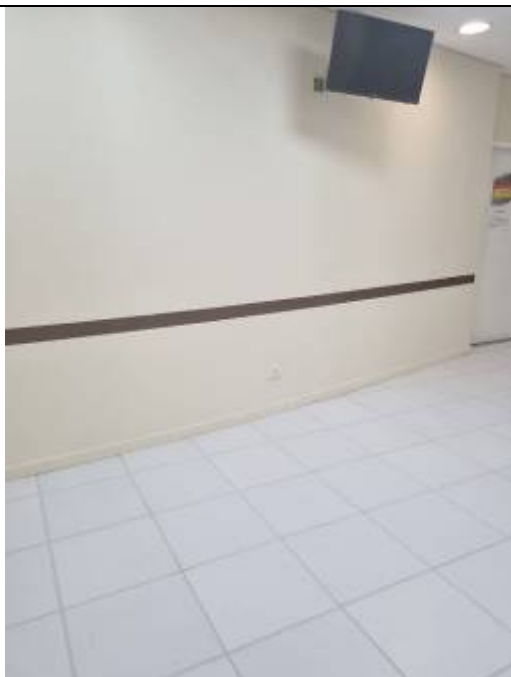
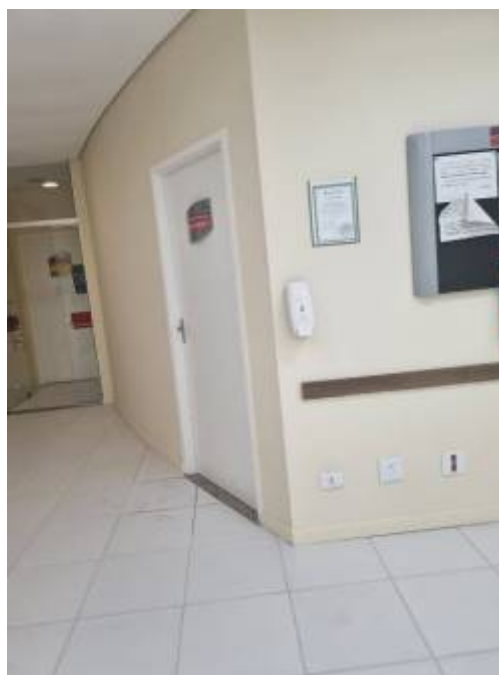
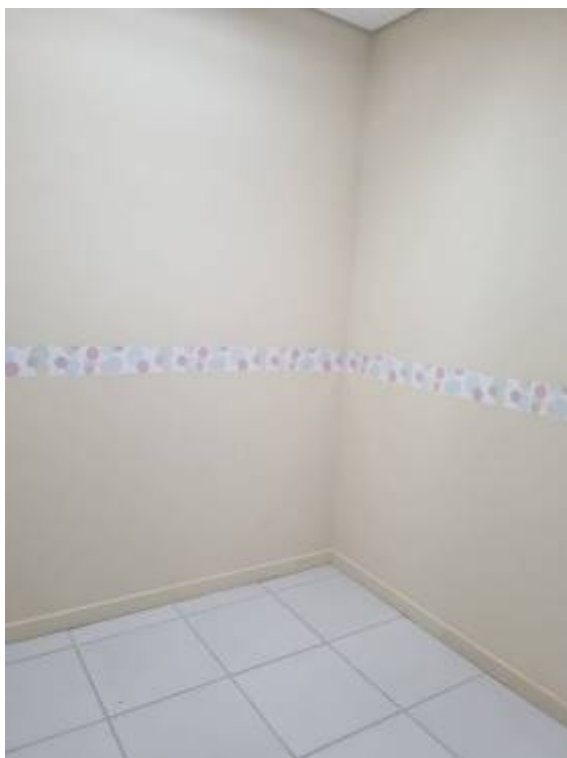
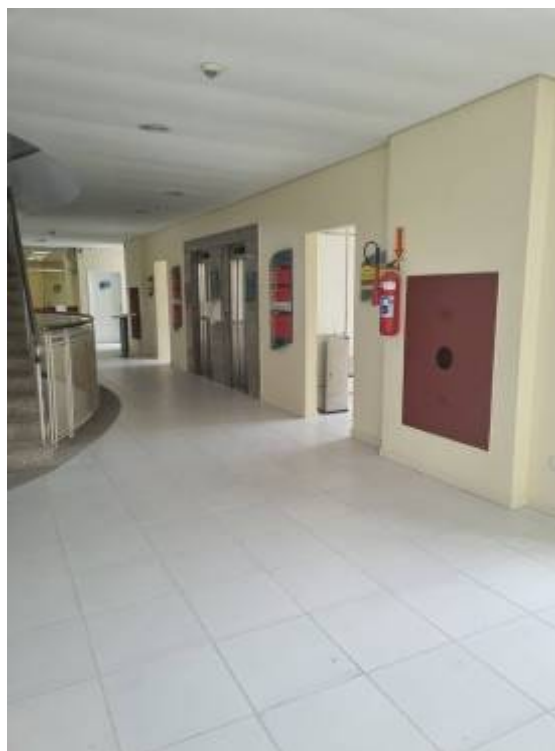
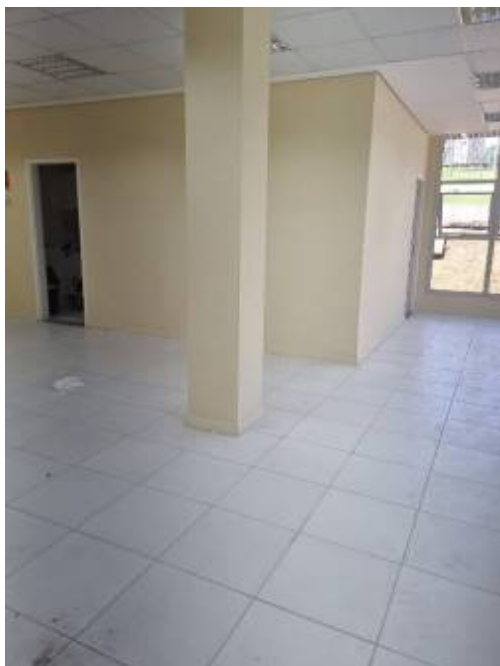
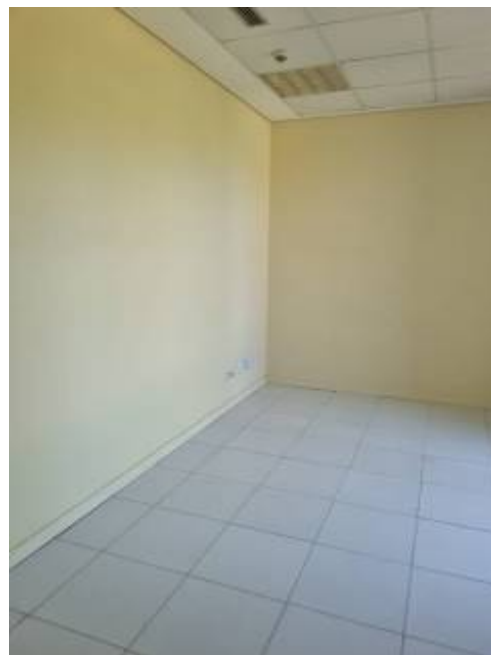
APLICAÇÃO MANUAL DE PINTURA COM TINTA LÁTEX ACRÍLICA SUPER PREMIUM EM PAREDES E FORROS, DUAS DEMÃOS. (Hall do 1º pavimento e 2º pavimentos, parte do hall do térreo, Espera da 4ª Vara do Trabalho, Direção do Fórum, Circulação Ambulatório, Sala de Amamentação) – (Figuras 20 a 27)

RODAPÉS - PINTURA TINTA DE ACABAMENTO (PIGMENTADA) ESMALTE SINTÉTICO ACETINADO EM MADEIRA, 2 DEMÃOS. (Hall do 1º pavimento e 2º pavimentos, parte do hall do térreo, Espera da 4ª Vara do Trabalho, Direção do Fórum, Circulação Ambulatório, Sala de Amamentação) – (Figuras 20 a 25)

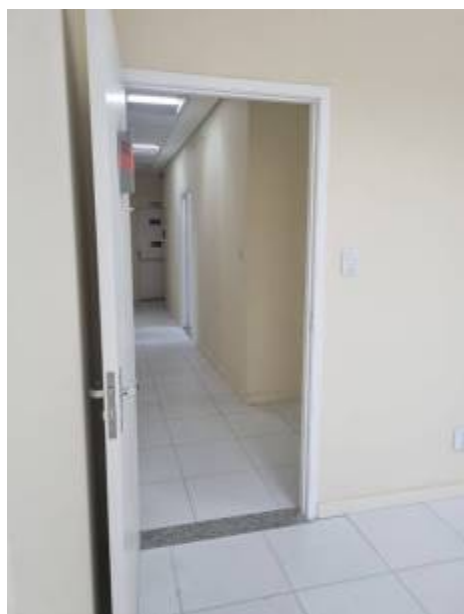
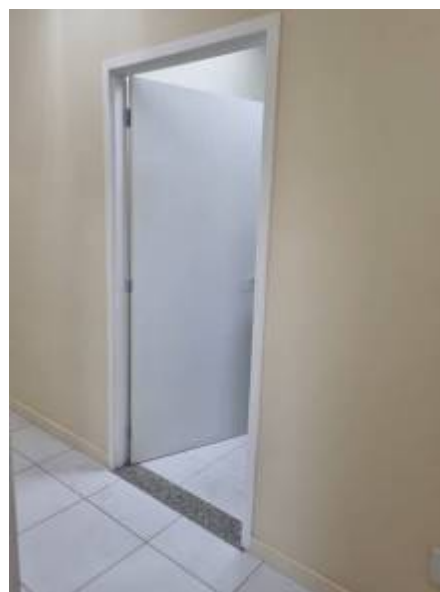
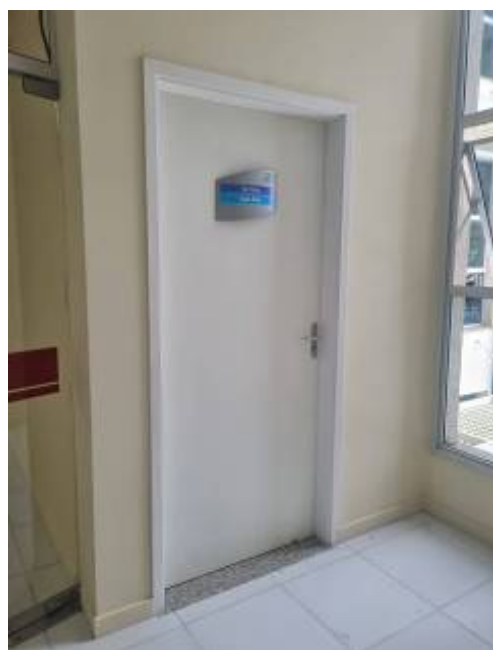
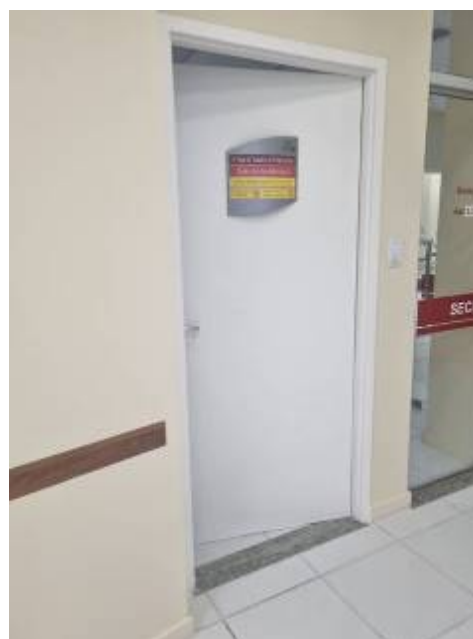
BATENTES E VISTAS DAS PORTAS DE MADEIRA - PINTURA TINTA DE ACABAMENTO (PIGMENTADA) ESMALTE SINTÉTICO ACETINADO EM MADEIRA, 2 DEMÃOS. AF_01/2021 (Portas da 4ª Vara do Trabalho, Direção do Fórum., Sala de Amamentação, Ambulatório, Circulação, Hal do Térreo, 1º e 2º pavimentos) – (Figuras 28 A 31)

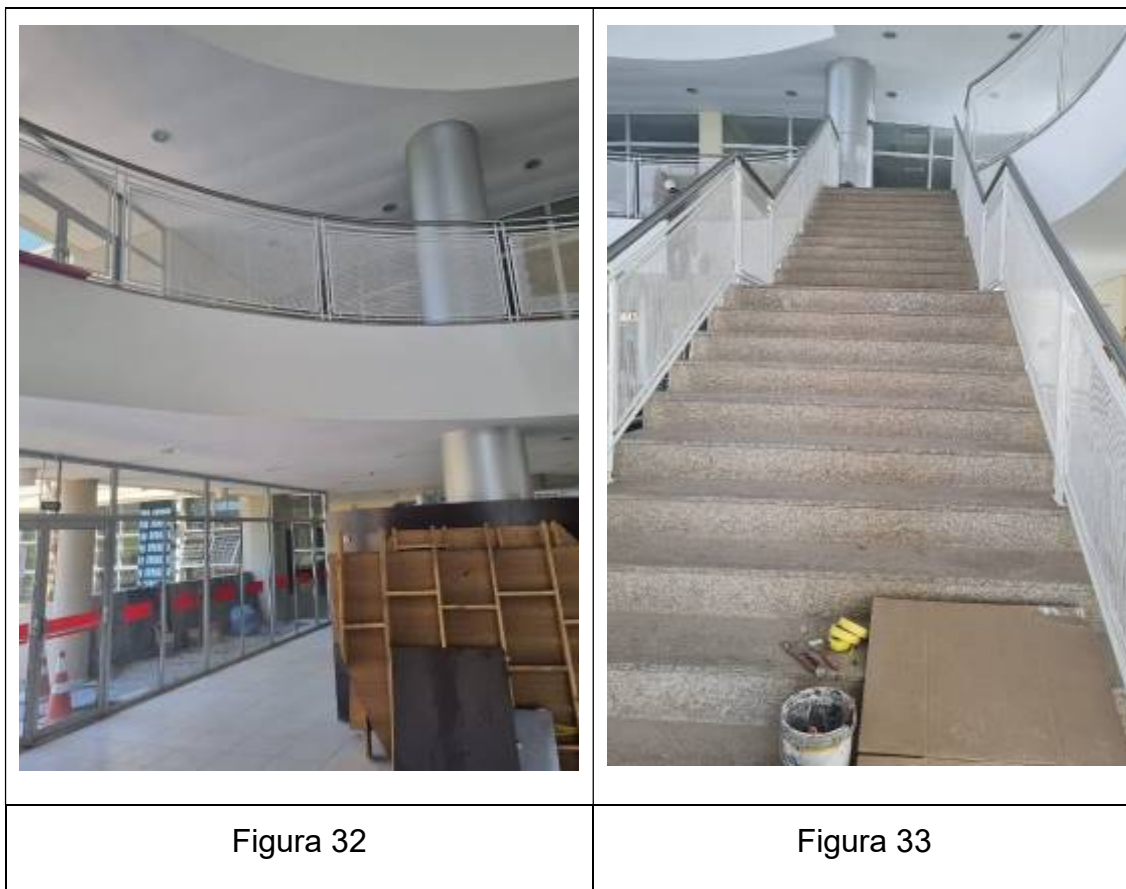
GUARDA CORPO DAS ESCADAS E VÃOS DOS HALLS CENTRAIS (EXCETO PEÇAS EM AÇO INOX) - PINTURA COM TINTA ALQUÍDICA DE ACABAMENTO (ESMALTE SINTÉTICO ACETINADO) APLICADA A ROLO OU PINCEL SOBRE SUPERFÍCIES METÁLICAS EXECUTADO EM OBRA (02 DEMÃOS). AF_01/2020- Escada Principal – (Figuras 32 E 33)
