### RELATÓRIO - 8ª MEDIÇÃO

OBRA: AMPLIAÇÃO E REFORMA PARCIAL DO FÓRUM TRABALHISTA DE CASCAVEL/PR.

CONTRATO: CP 01/2023 - Contrato nº 31/2023 - PROAD 1342/2023.

CONTRATADA: LM PROJETOS E EXECUÇÃO LTDA.

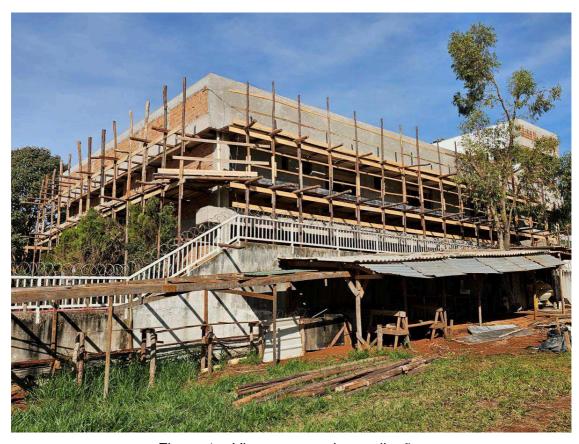
Figura 1 – Vista externa da ampliação.

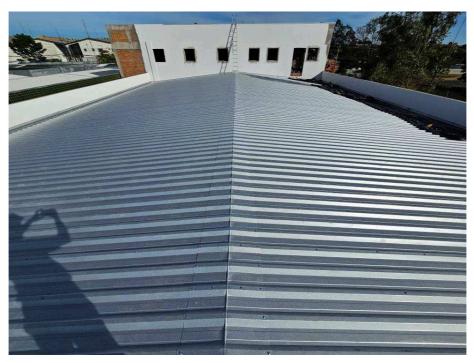
Figura 2 – Vista da cobertura da ampliação.

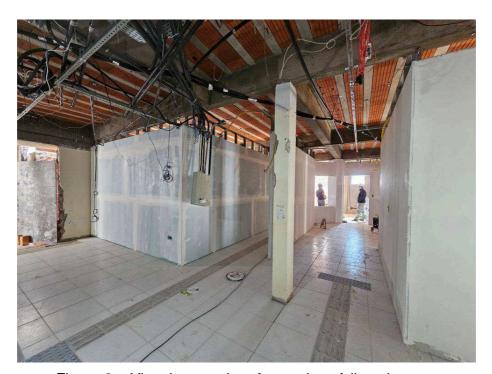
Figura 3 – Vista interna da reforma do prédio existente.
