# CPAI ITINERANTE

Polo Londrina – novembre 2025

## **RELATÓRIO CPAI ITINERANTE – POLO DE LONDRINA – DE 10 A 14.11.2025**

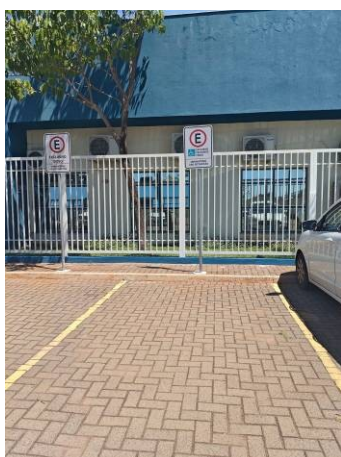
Vaga de veículo

distintos. A vaga de veículo está com a sinalização vertical incorreta; o texto deve ser: “exclusiva para pessoas com deficiência”. Falta, também, a sinalização horizontal, no chão.

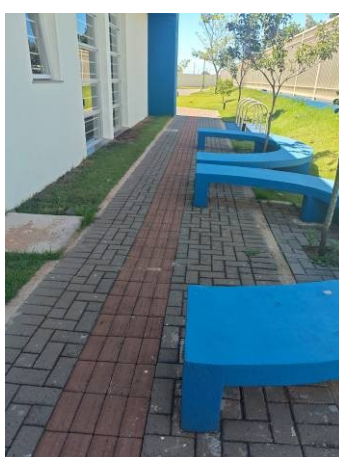
Piso tátil na entrada do público

O piso tátil na entrada do público está conforme a NBR 9050/2015, porém, a norma atual (NBR 9050/2020) solicita faixa lisa de 60 cm em cada lado do piso tátil, para que seja possível a utilização da bengala, com o reconhecimento adequado da mudança de textura.

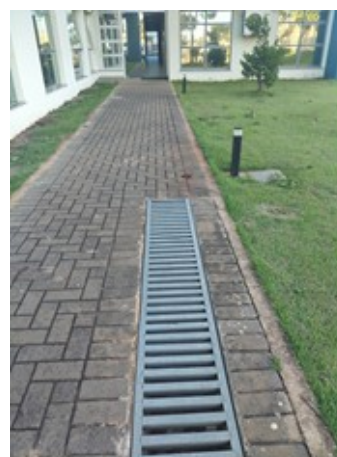
Entrada de magistrados(as) e servidores(as)

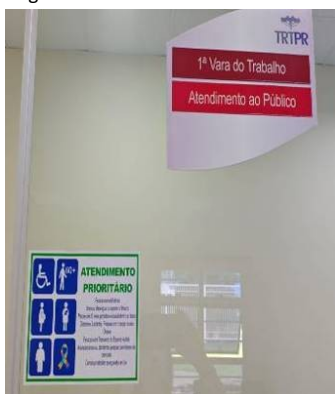
Sinalização de atendimento prioritário

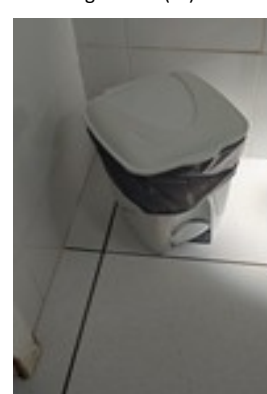
Lixeira com pedal

A sinalização para o atendimento prioritário está correta. Os sanitários acessíveis estão conforme a norma, porém, faltam os alarmes de emergência interno e externo, bem como as placas em braile e alto-relevo. A lixeira não pode ter pedal, devendo ser basculante, com sensor ou aberta.

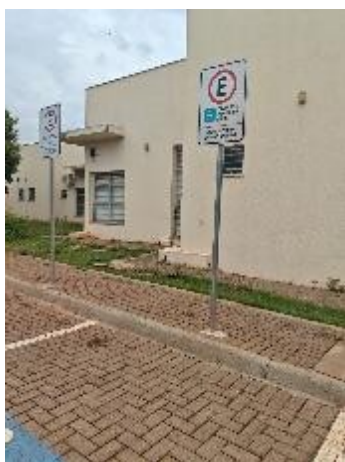
Vaga de veículo

A Vara do Trabalho de Bandeirantes é uma edificação térrea, mas com desnível no acesso, vencido por escada e rampa. A vaga de veículo está com a sinalização vertical incorreta, devendo constar: “exclusiva para pessoas com deficiência”.

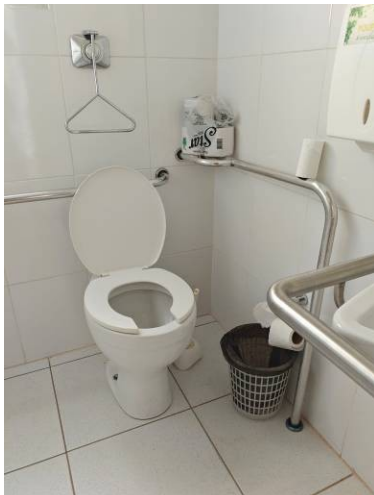
Sanitário acessível unissex

O sanitário acessível estava trancado devido ao falso conceito de uso exclusivo por pessoas com deficiência. Foi orientado que deve permanecer sempre aberto, pois é de uso preferencial, e não exclusivo. Há sinalização em braile, alto-relevo e contraste na porta do sanitário. A tampa do vaso sanitário deve ser substituída por modelo sem abertura frontal, evitando acidentes com pessoas sem mobilidade nas pernas.

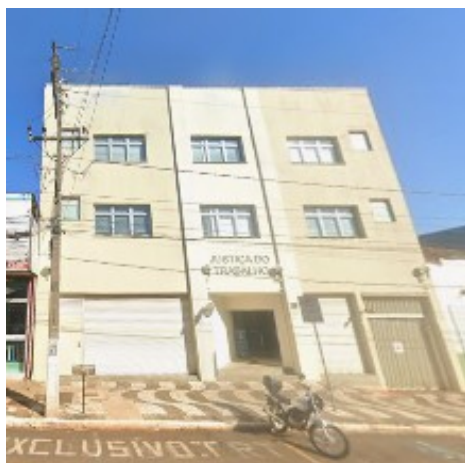
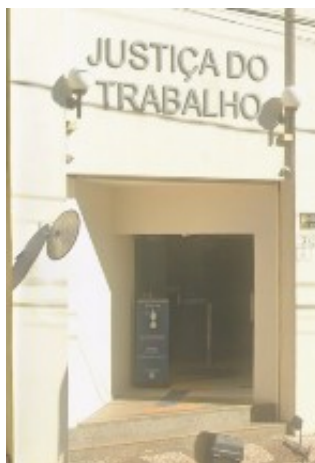
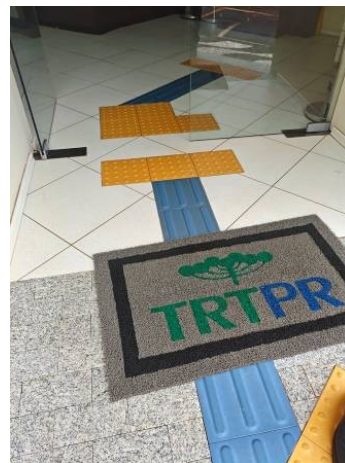
Fachada e entrada principal da Vara do Trabalho de Cornélio Procópio

A entrada do imóvel possui um degrau decorrente de viga invertida, o que impede a acessibilidade de pessoas em cadeira de rodas e com mobilidade reduzida. Não é possível instalar rampa ou plataforma na calçada devido à sua largura reduzida e à distância entre o alinhamento predial e o imóvel. Essa informação foi repassada à Administração no momento da escolha do imóvel.

Também se observou tapete sobre o piso tátil, sendo solicitada a realocação — exemplo de barreira atitudinal. O piso tátil vai da entrada ao balcão de atendimento, conforme entendimento do TRT; no entanto, falta piso tátil na calçada frontal.

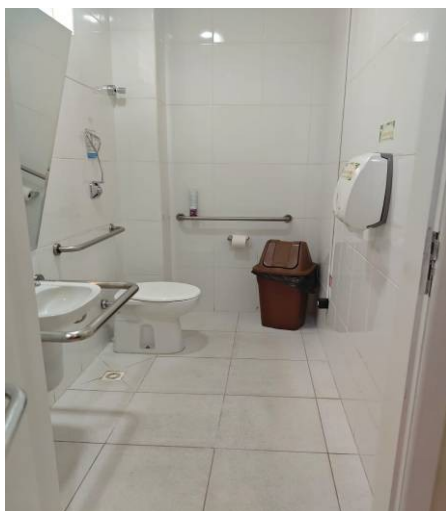
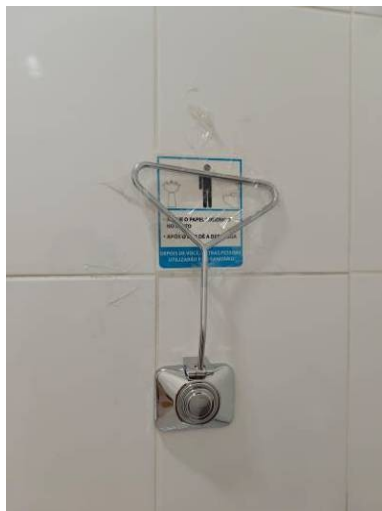
Sanitário acessível no térreo

O sanitário acessível público, localizado no térreo, está completo, conforme a NBR 9050 vigente à época da reforma, inclusive com alarme de emergência funcional. A válvula Benefit encontra-se desativada e necessita de manutenção.

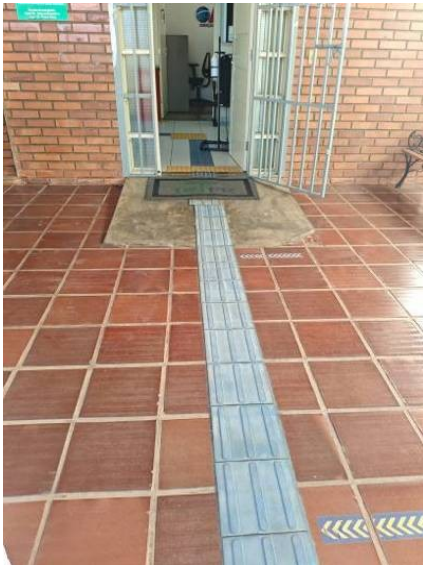
Entrada principal

O Posto Avançado de Ibaiti encontra-se em casa térrea alugada. Lá também foram encontrados tapete sobre o piso tátil e um totem de álcool em gel obstruindo a rota; ambos foram realocados.

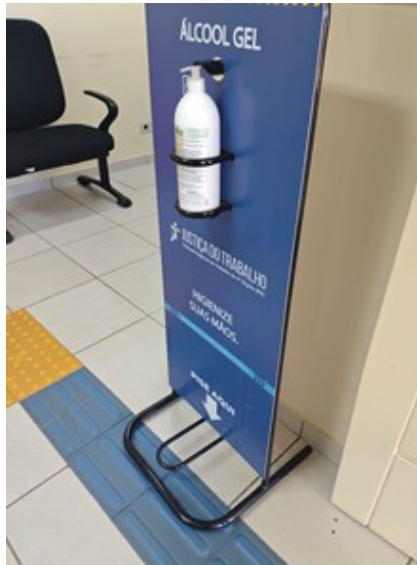
Hall de entrada.

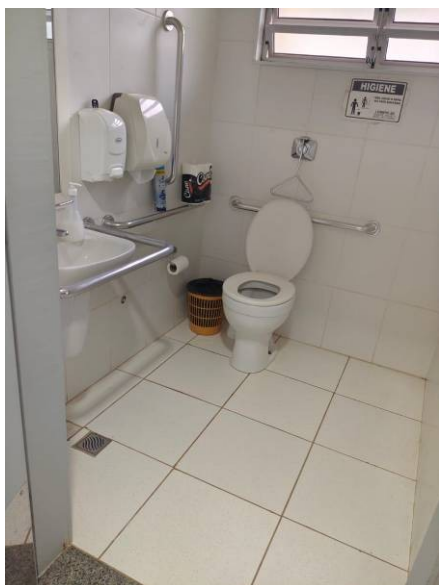
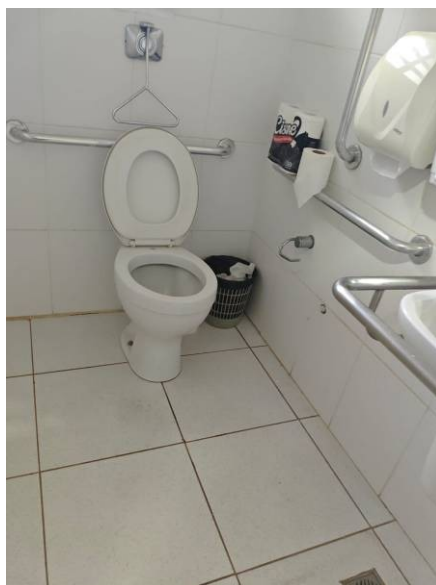
Banheiros públicos acessíveis feminino e masculino

Há dois sanitários acessíveis na área de espera, porém, ambos sem alarme de emergência. O balcão de atendimento possui duas alturas. Há piso tátil desde a fachada até o balcão de atendimento e estacionamento público com vagas demarcadas, que necessitam de repintura.

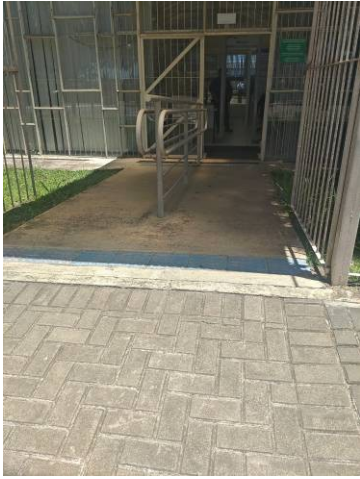
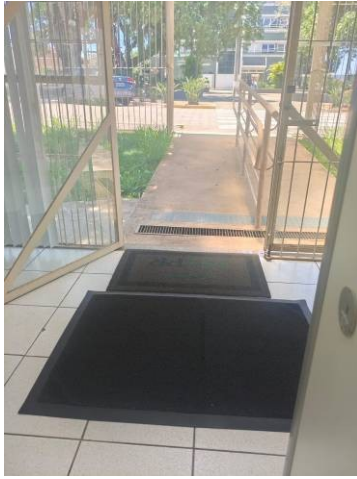
Acesso do público

Não há piso tátil na testada do imóvel nem no percurso interno até o balcão, existindo apenas nos pontos inicial e final da rampa. Não existe sinalização em braile nos corrimãos. A recepção possui espaço destinado a pessoa usuária de cadeira de rodas, porém, com medidas incorretas (o correto é 80 cm x 120 cm). Não há cadeira para pessoa obesa. O balcão possui duas alturas.

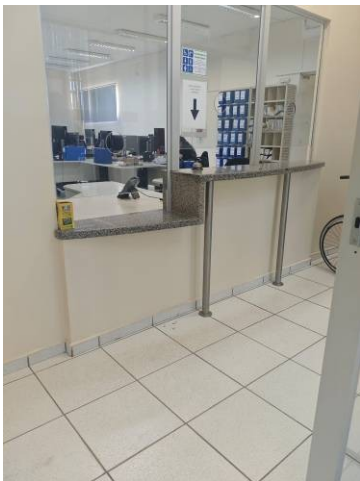
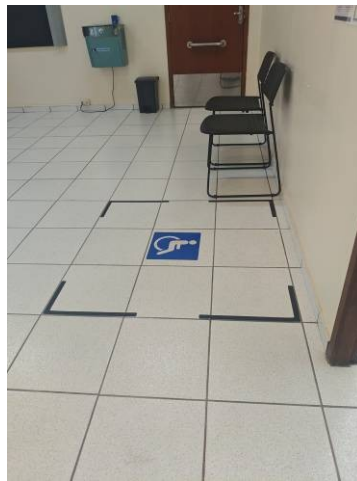
Balcão de atendimento e recepção

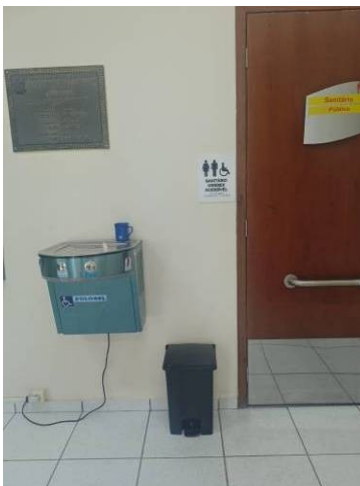
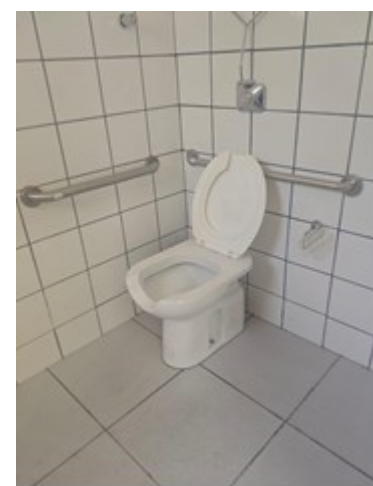
Bebedouro e sanitário público acessíveis

O bebedouro foi instalado acima da altura adequada, dificultando o acesso. O vaso do sanitário acessível deve ser substituído por modelo sem abertura frontal, conforme NBR 9050/2020, e deve ser instalado alarme de emergência a 40 cm do chão, próximo ao vaso.

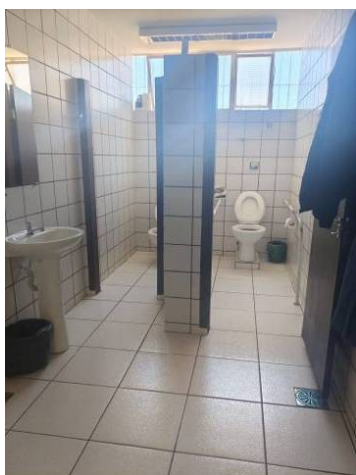
Sanitários de servidores(as)

O sanitário de servidores (as) não possui entrada independente e não há área de manobra suficiente para a transferência da cadeira para o vaso.

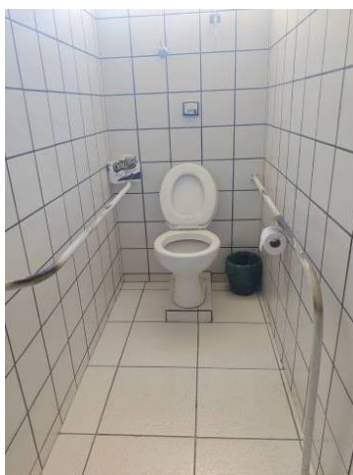
Sanitário acessível masculino

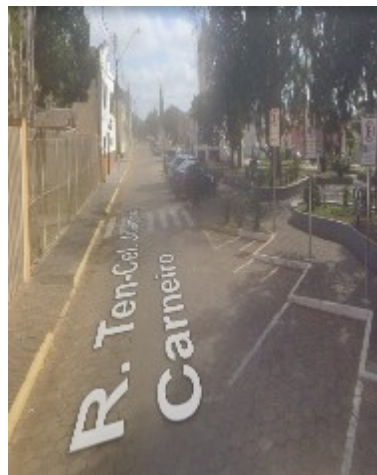
Vaga de veículo na rua

A Vara do Trabalho de Jaguariaíva está instalada em imóvel térreo, localizado no Centro, em frente à praça que possui vaga para pessoas com deficiência. No entanto, não há vaga demarcada no estacionamento da unidade para atendimento ao público ou servidores (as). Há um servidor usuário de cadeira de rodas, atualmente em teletrabalho.

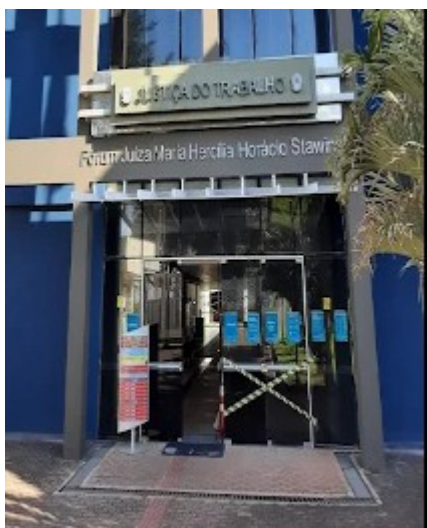
Acesso público principal

Identificou-se na entrada principal barreira atitudinal: tapete sobre o piso tátil. O elevador possui sinalização em braile e alto-relevo, corrimãos em ambos os lados e espelho de fundo, facilitando a visualização para pessoas em cadeira de rodas.

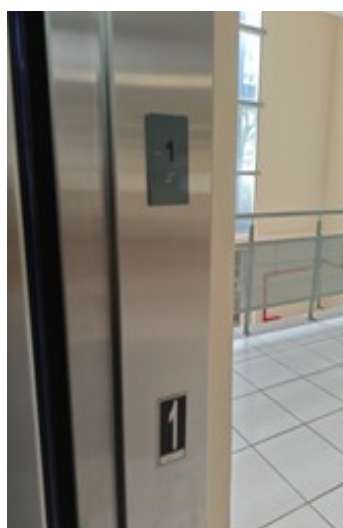
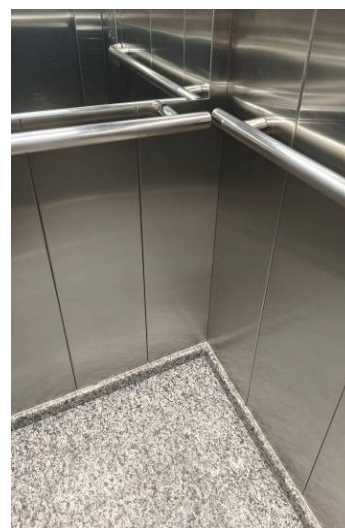
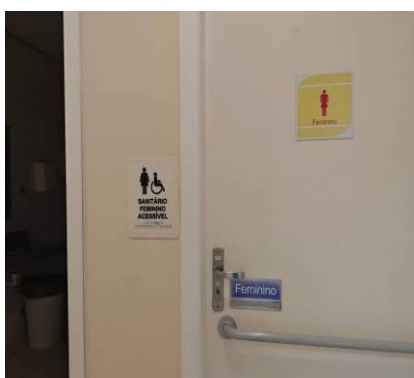
Sinalização do elevador

Elevador – parte interna

Sinalização em braille e alto-relevo

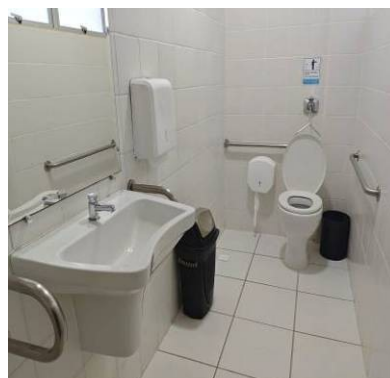
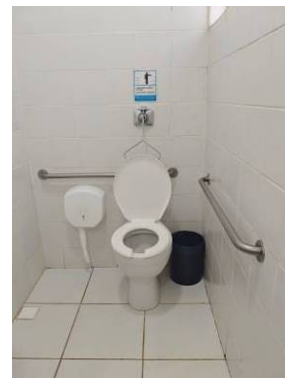
Sanitário acessível

Vaso com tampa de abertura

Os sanitários acessíveis possuem entrada independente e todos os itens exigidos pela norma, exceto pela ausência de alarmes de emergência. Em alguns sanitários foram observadas tampas de vaso com abertura frontal.

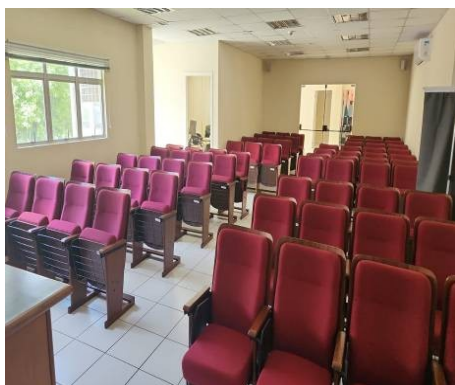
Auditório

No auditório, não há demarcação de espaço para cadeiras de rodas, cães-guia ou cadeiras para pessoas obesas.

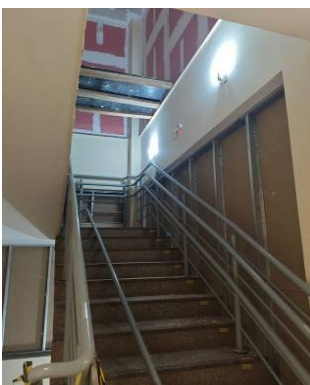
Fechamento da escada em obras

O local encontra-se praticamente adequado quanto à acessibilidade arquitetônica. Alguns itens estão em desconformidade, mas o prédio está em reforma, devendo ser regularizados.

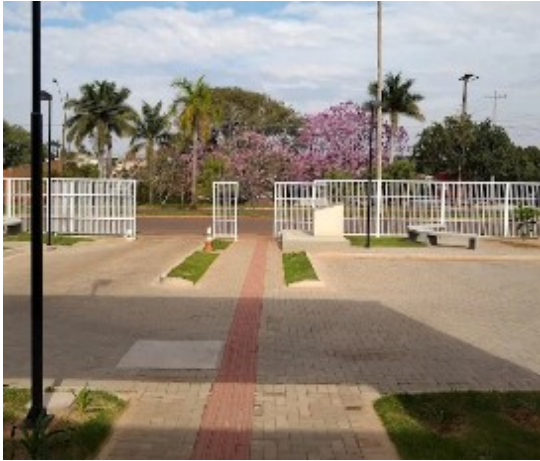
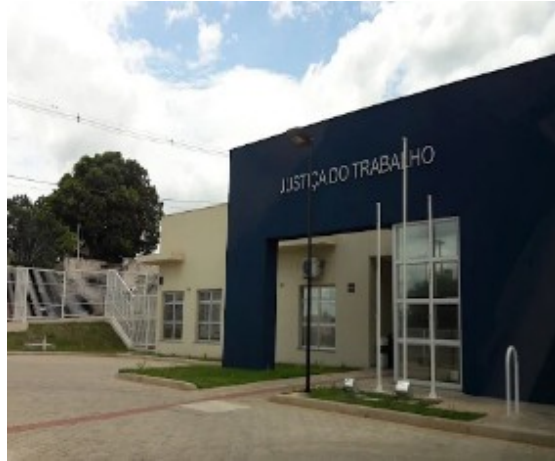
Acesso principal em nível, com piso tátil

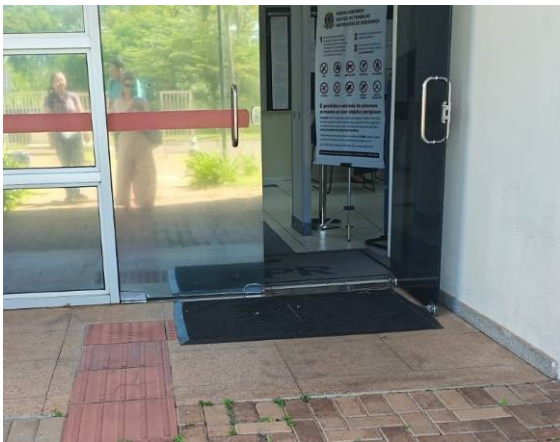
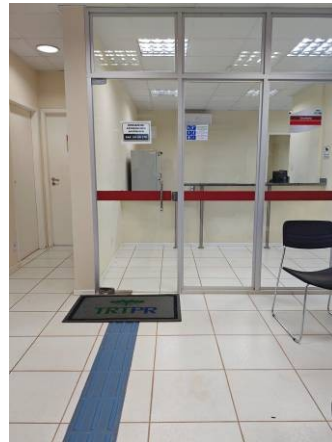
Tapetes sobre piso tátil. Ausência de piso tátil até o balcão de atendimento.

Como nas demais unidades, o tapete estava sobre o piso tátil, prejudicando a acessibilidade de pessoas com deficiência visual. O piso tátil interno deve chegar ao balcão de atendimento; falta um trecho.

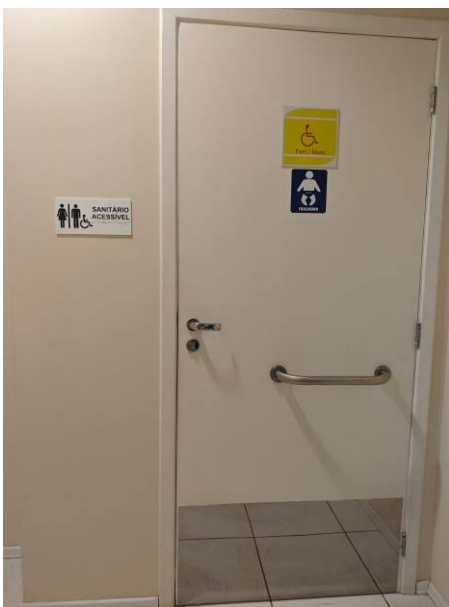
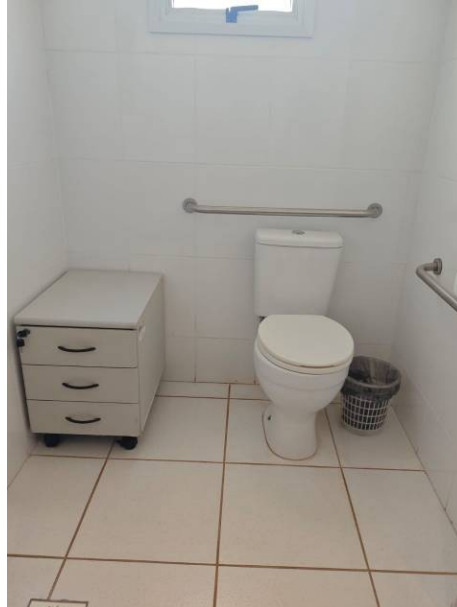
Sanitário acessível, com gaveteiro na área de transferência. O outro sanitário estava trancado.

O sanitário acessível destinado ao público estava chaveado, e o sanitário de servidor(a) possuía um gaveteiro na área destinada à manobra da cadeira de rodas.

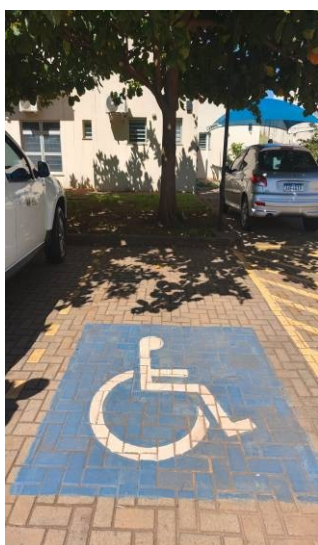
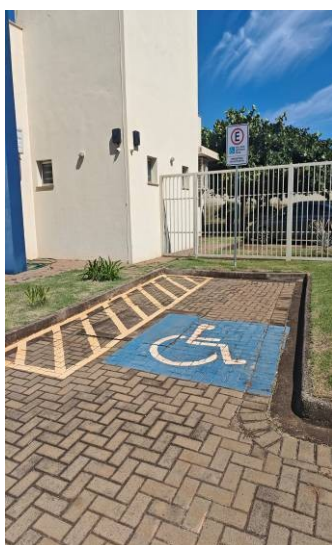
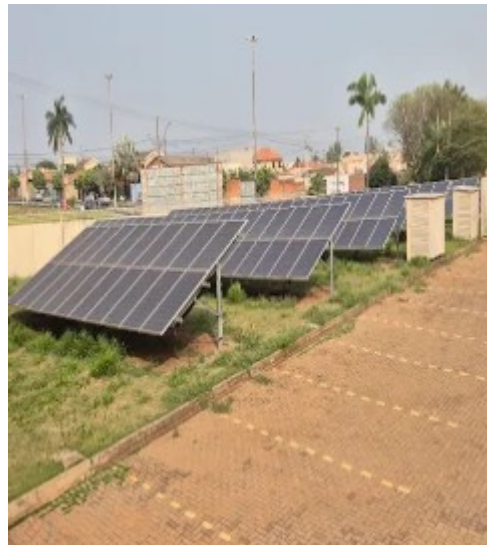
Vagas de veículos: vaga para servidor(a), ausência de sinalização vertical e vaga para o público, texto incorreto. Temos uma usina fotovoltaica no lote.

As vagas para pessoas com deficiência estão demarcadas, mas o texto da sinalização menciona apenas deficiência física, quando a credencial pode ser emitida para outros tipos de deficiência. Uma das vagas não possuía sinalização vertical, descumprindo regra do CONTRAN.

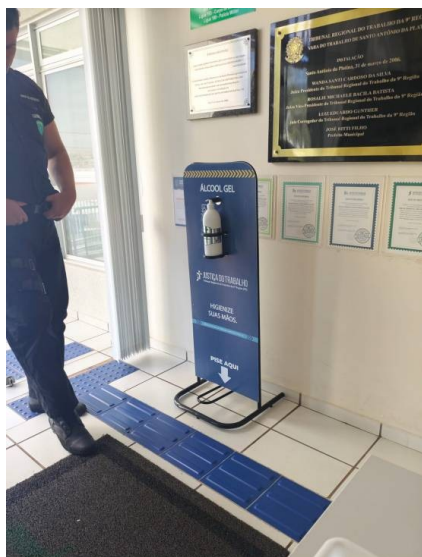
Tapete sobre piso tátil, realocado.

O tapete de entrada estava novamente sobre o piso tátil, sendo feitas orientações quanto à obstrução e barreiras. A demarcação do espaço para pessoas usuárias de cadeira de rodas possui dimensões superiores às exigidas; o correto é 120 cm x 80 cm.

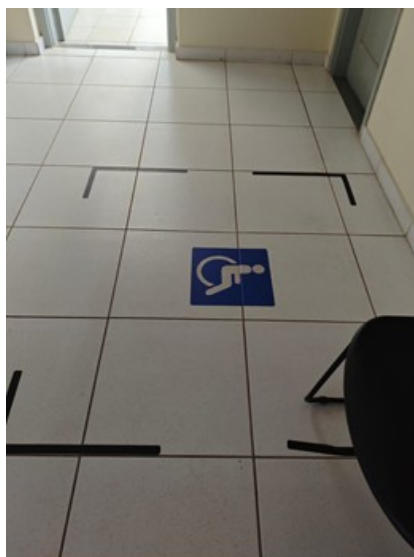
Demarcação de espaço para cadeira de rodas

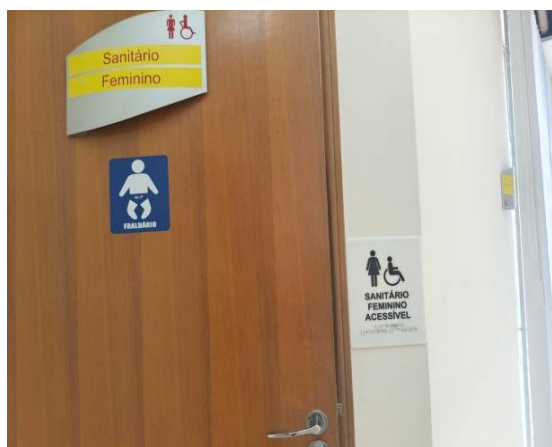
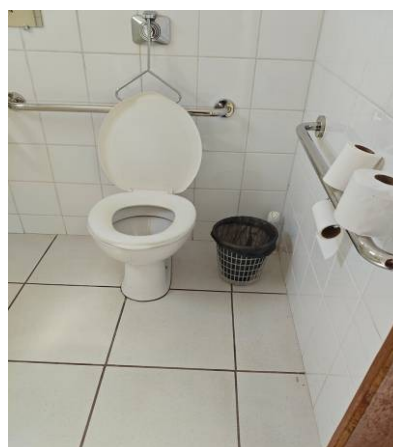
Sanitário público acessível

Ausência de alarme de emergência

O sanitário público acessível está conforme a NBR 9050, com exceção da ausência do alarme de emergência.

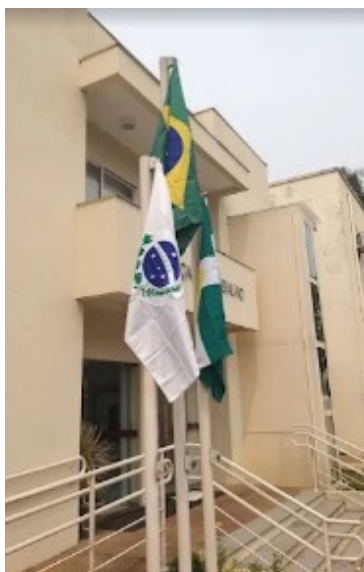
Corrimão escada e rampa

Falta sinalização em braile nos corrimãos.

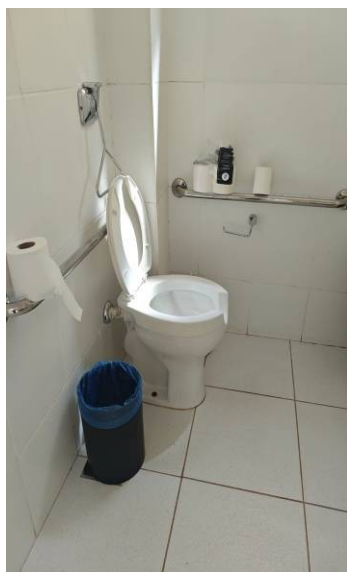
Sanitário público acessível. Trocar vaso, tampa e barra lavatório.

No sanitário público acessível, o vaso e a tampa devem ser substituídos por modelo sem abertura frontal e a barra do lavatório deve ser trocada.
