RELATÓRIO – 1ª MEDIÇÃO

OBRA: EXECUÇÃO DE REFORMA (ALMOXARIFADO, ARQUIVO, INFORMÁTICA, PROJETOS HORIZONTES E INTERVENÇÕES EXTERNAS) NA UNIDADE DO CAJURU.

CONTRATADA: VENTO NORDESTE CONSTRUÇÕES E EMPREENDIMENTOS EIRELI EPP.

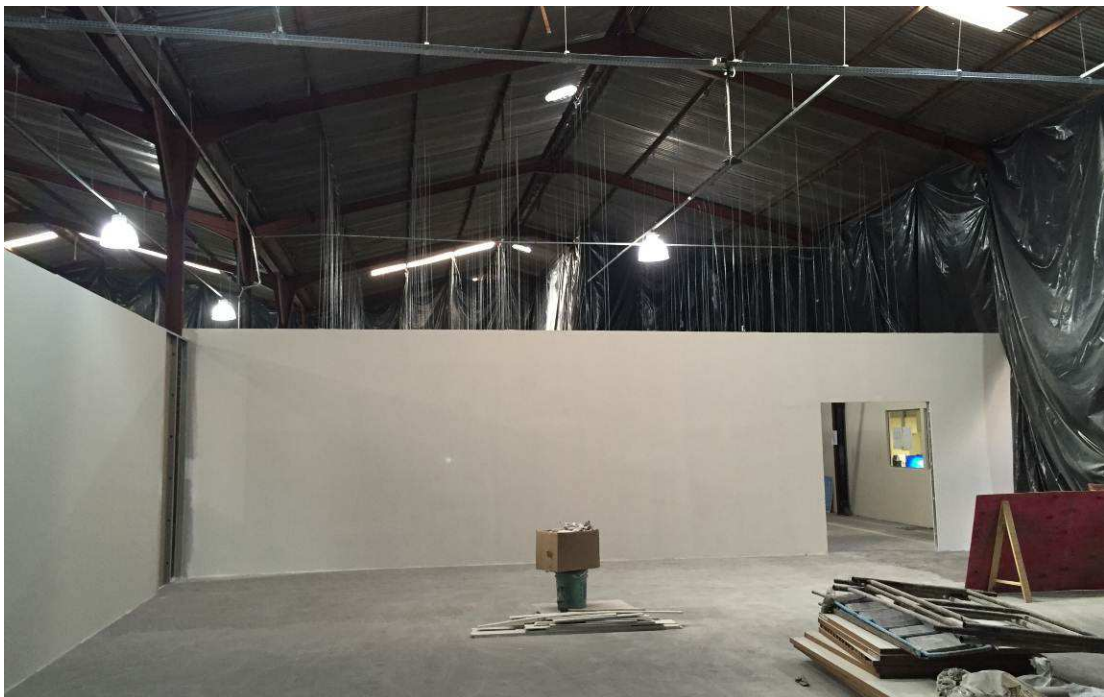
Figura 01 – Paredes de gesso acartonado - Ampliação Arquivo e Sala Refrigerada.

Parede de gesso acartonado simples interna: foi executada parede em gesso acartonado ST – standard (cor cinza), simples (1 placa por face), com espessura final de 95 mm, na área incorporada ao arquivo, na sala refrigerada e na sala reserva.
