RELATÓRIO FOTOGRÁFICO – 7ª MEDIÇÃO

OBRA: **EXECUÇÃO DE REFORMA DO FÓRUM TRABALHISTA DE SÃO JOSÉ DOS PINHAIS – INSTALAÇÃO DA 5ª VARA DO TRABALHO.**

CONTRATADA: **MANU COMÉRCIO E MONTAGEM INDUSTRIAL LTDA-ME**

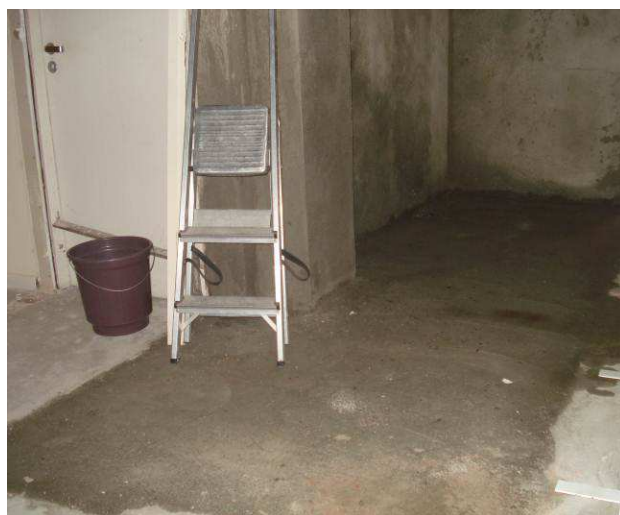
Figura 08C: Foi removido piso em concreto do banheiro anexo à Sala Site (em desnível, se comparado ao ambientes anexos).

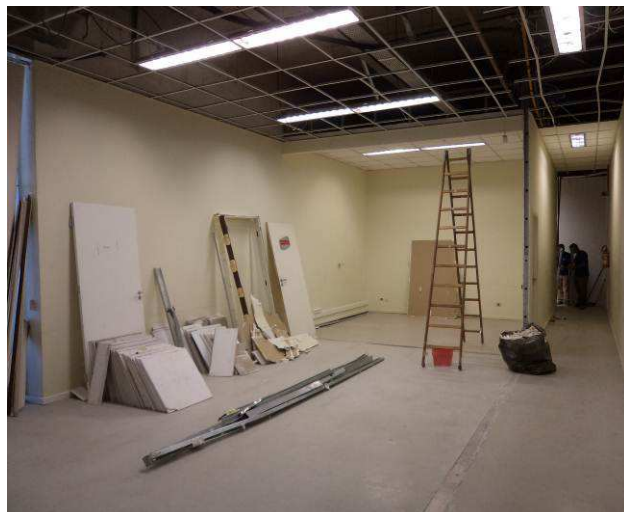
Figura 10C: Portas removidas nas áreas onde serão instaladas a Sala de Audiências I e Conciliação, ambas da 5ª Vara.

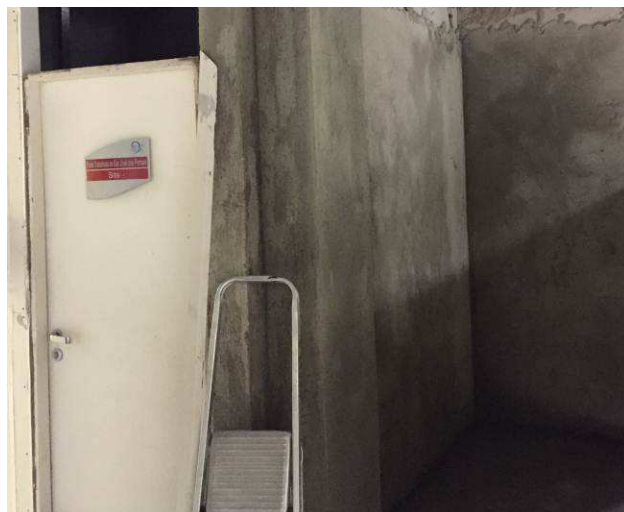
Figura 14C: Houve remoção de porta do banheiro demolido (anexo à sala site).

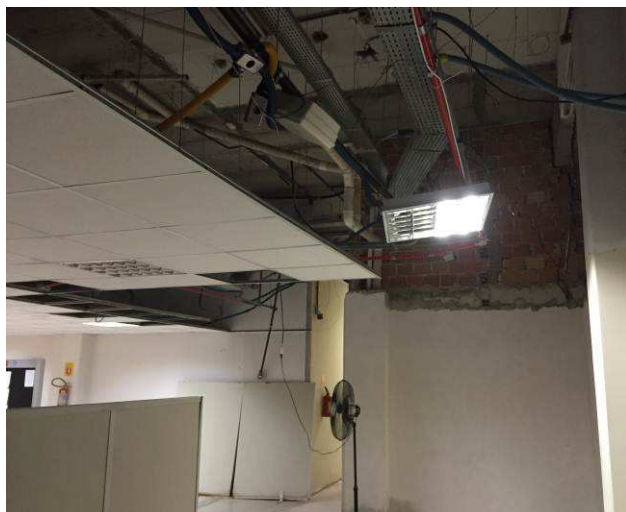
Figura 17C: Forro de gesso removido na Sala de Espera do público.

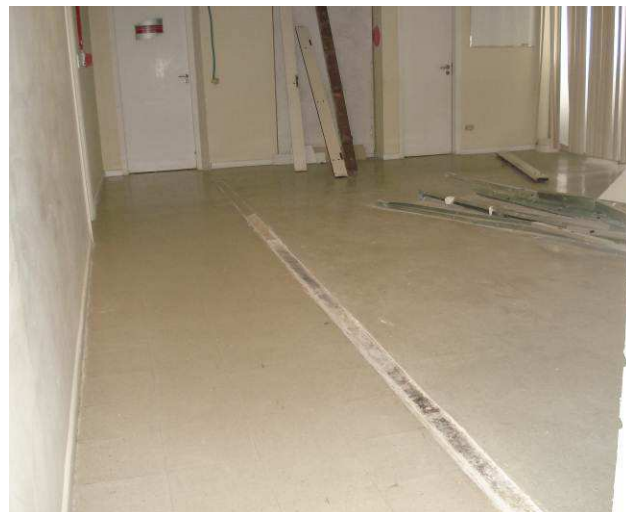
Figura 18C: Foram removidas as divisórias navais para instalação da atual Sala de Audiências I.

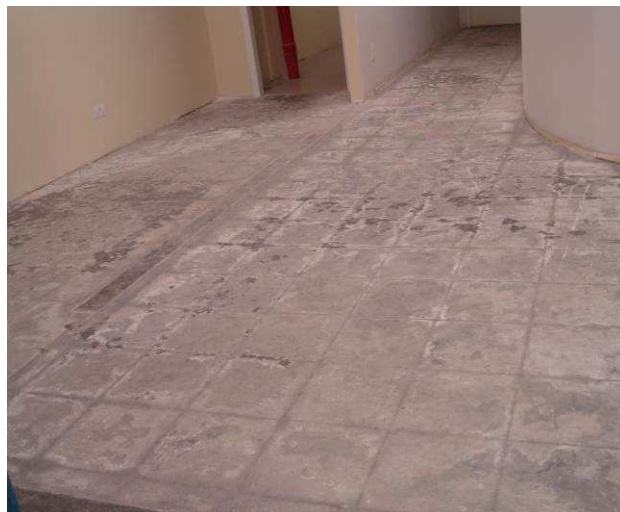
Figura 22C: Piso removido na Sala de Espera do Público.

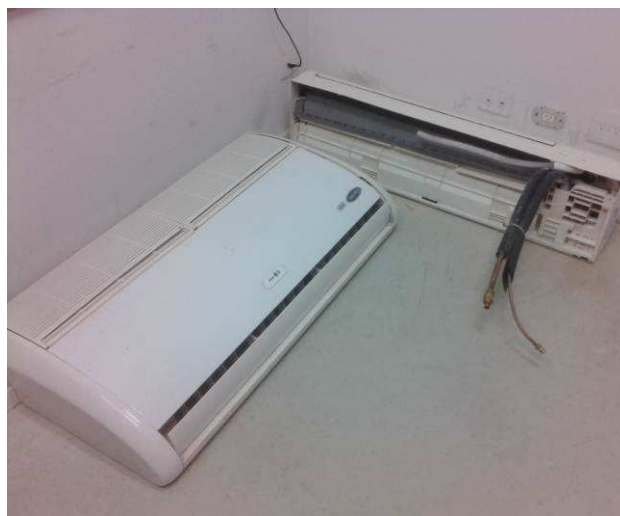
Figura 24C: Aparelhos de ar condicionado removidos dos espaços da Sala de Audiências I e Espera do Público.

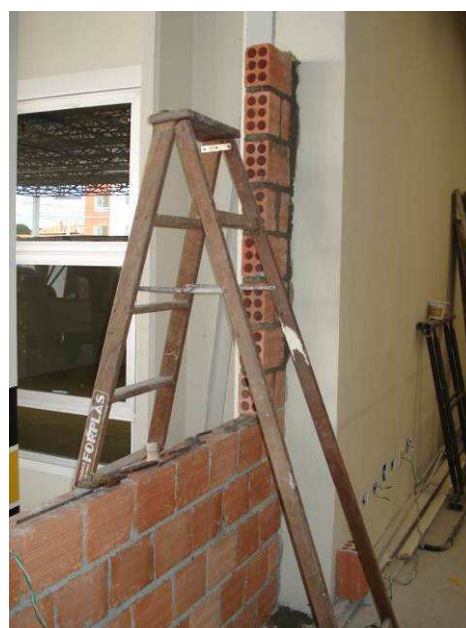
Figura 26C: Detalhe da alvenaria mostrada ao lado.

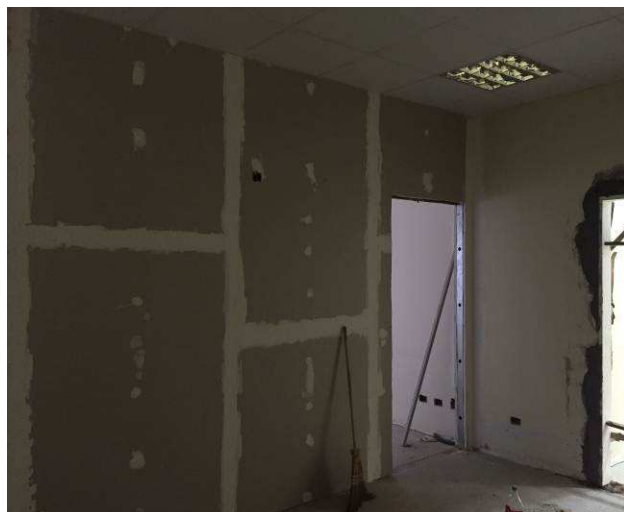
Figura 30C: Parede mostrada ao lado, vista da Sala de Conciliação. Juntas fitadas e emassadas.

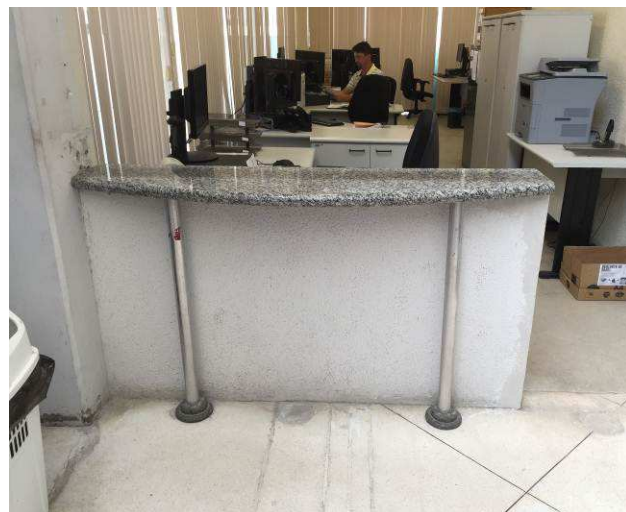
Figura 34C: Executada adaptação da base em alvenaria (diminuição de altura) e instalado tampo em granito polido cinza andorinha. Pendente substituição dos tubos cromados existentes.

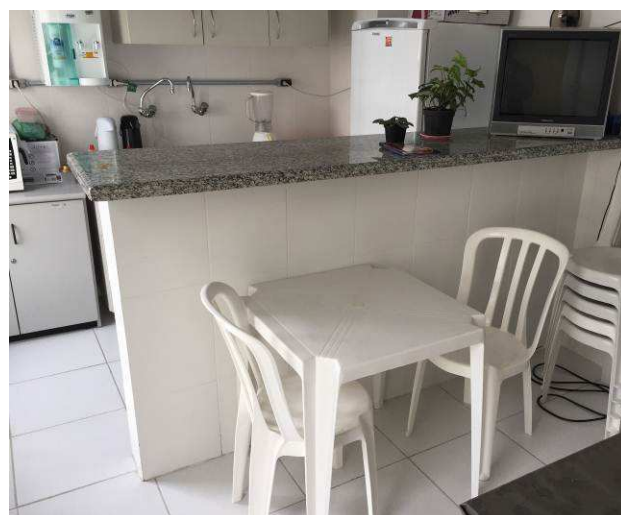
Figura 36C: Instalado tampo em granito polido cinza andorinha no balcão da copa de terceirizados.

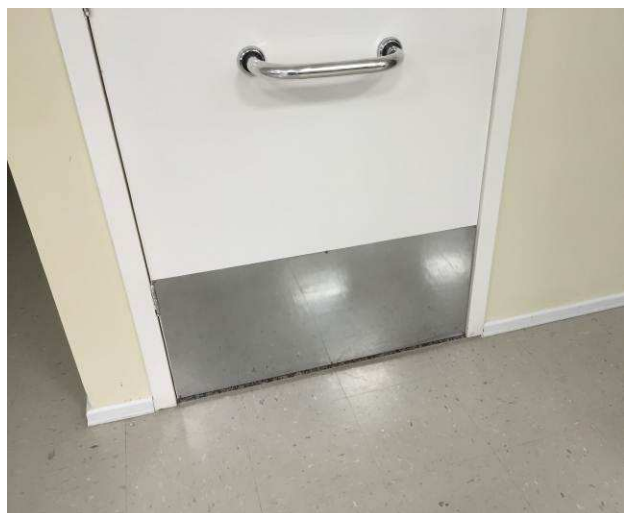
Figura 37C: Barra de 30 cm instalada na porta PM90 IS, localizada no banheiro PNE, com respectiva instalação de acabamento melamínico.

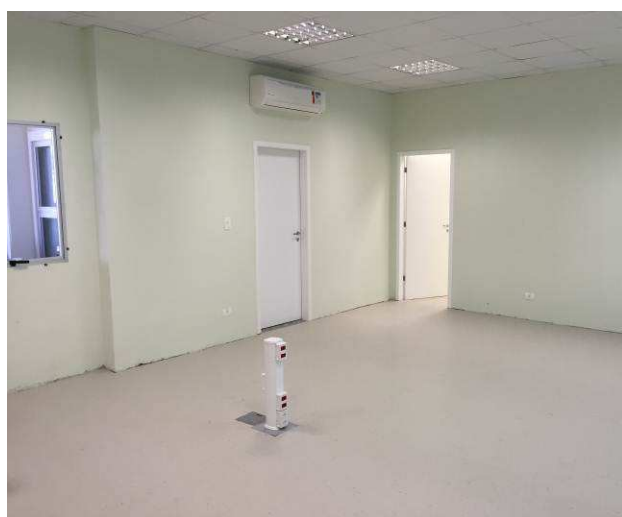
Figura 59C: Piso vinílico (Paviflex Dinamic), espessura 2 mm, instalado na Sala de Audiências I (5ª Vara). Executada prévia regularização.

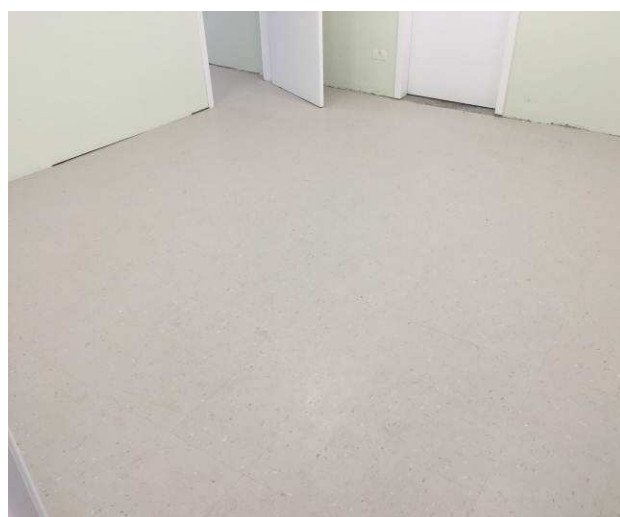
Figura 60C: Piso vinílico (Paviflex Dinamic), espessura 2 mm, instalado na Sala de Conciliação da 5ª Vara.

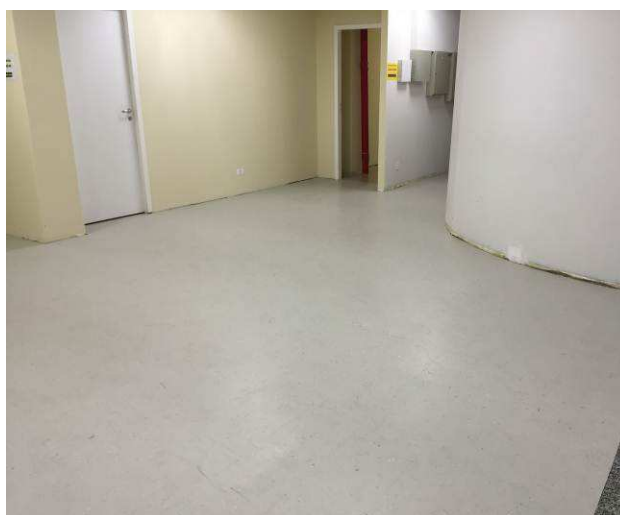
Figura 62C: Piso vinílico (Paviflex Dinamic), espessura 2 mm, instalado em parte da Sala de Espera do Público.

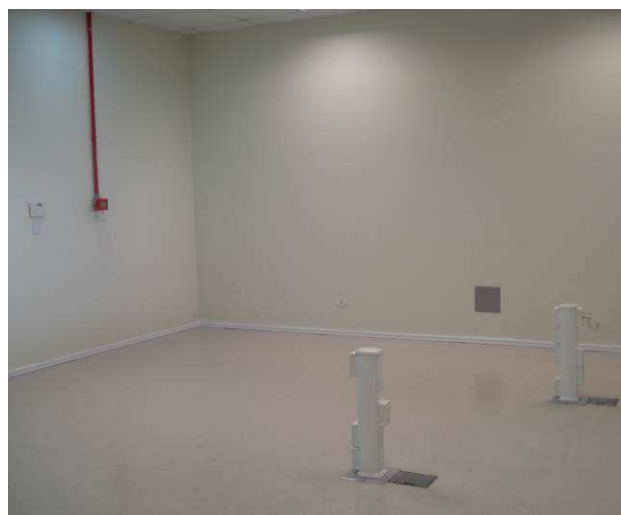
Figura 64C: Rodapé Santa Luzia, com 15 mm de espessura e 5 cm de altura, instalado na Sala de Audiências I (5ª Vara).

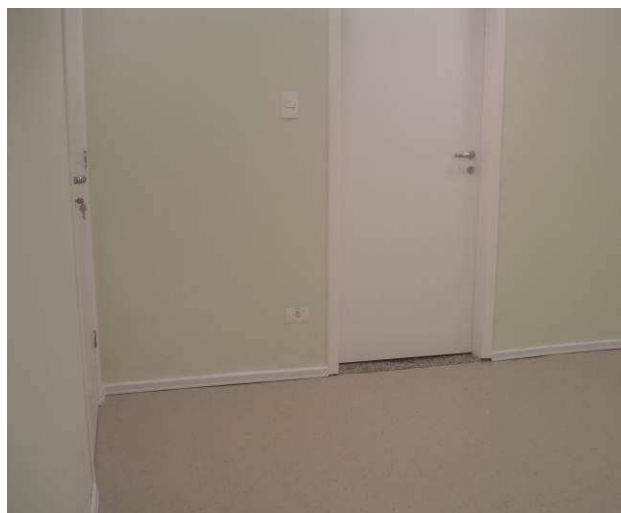
Figura 66C: Rodapé Santa Luzia, com 15 mm de espessura e 5 cm de altura, instalado na Sala de Conciliação (5ª Vara).

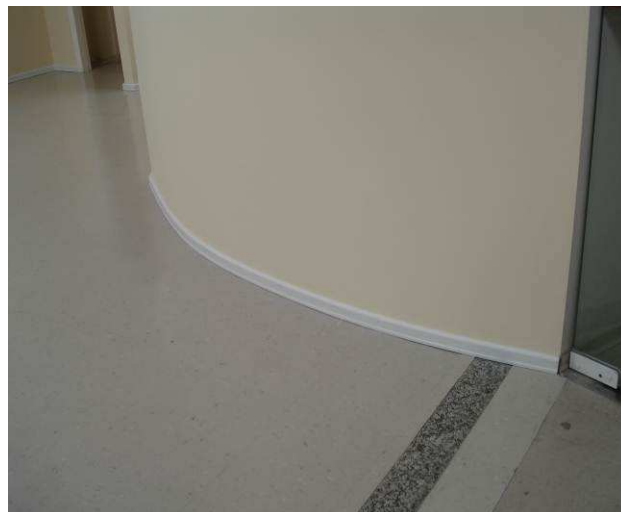
Figura 68C: Rodapé Santa Luzia, com 15 mm de espessura e 5 cm de altura, instalado na Sala de Espera do Público.

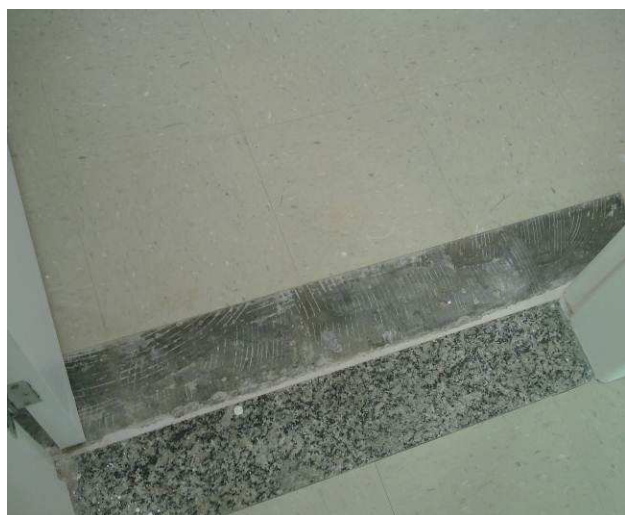
Figura 71C: Instalada soleira em granito cinza andorinha polido no vão da porta entre a Sala de Audiências I (fase 02) e Gabinete de Juiz I (fase 01).

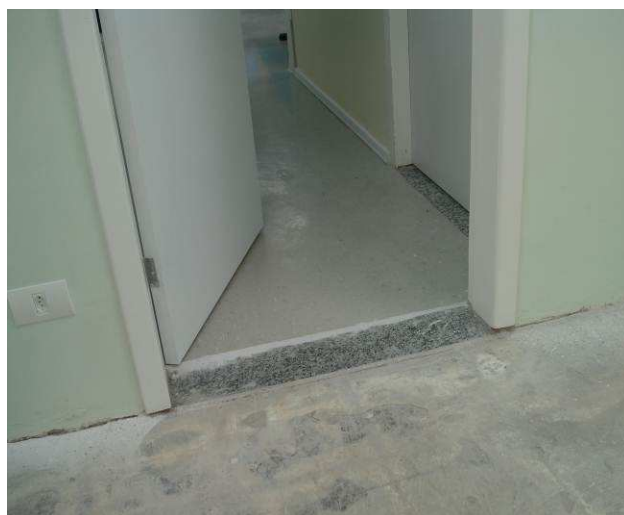
Figura 72C: Instalada soleira em granito cinza andorinha polido no vão da porta entre a Sala de Conciliação (fase 02) e a Secretaria da 5ª Vara (fase 01).

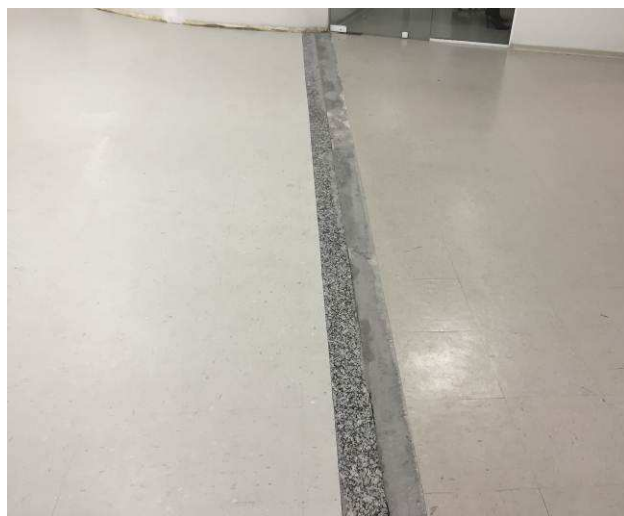
Figura 74C: Instalada soleira em granito cinza andorinha polido no limite das áreas de piso substituído e aquele existente (Espera do Público).

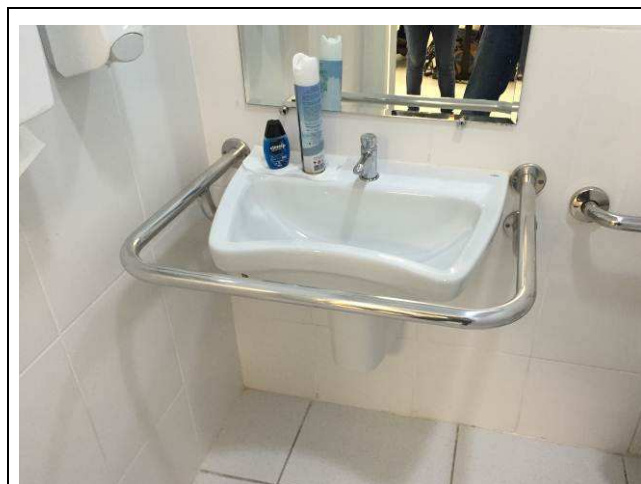
Figura 76C: Instalada barra de apoio no lavatório do banheiro PNE (fase 01).

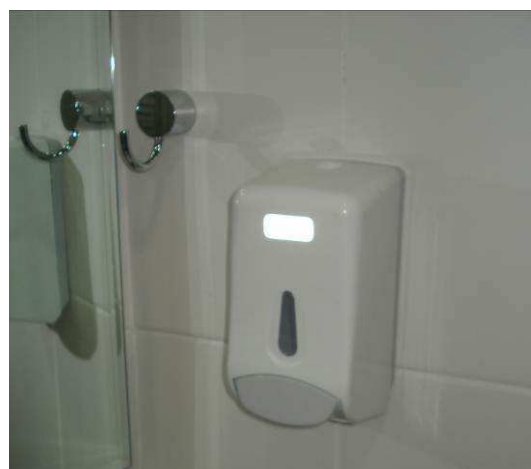
Figura 77C: Saboneteira de plástico instalada no banheiro feminino do bloco de terceirizados.

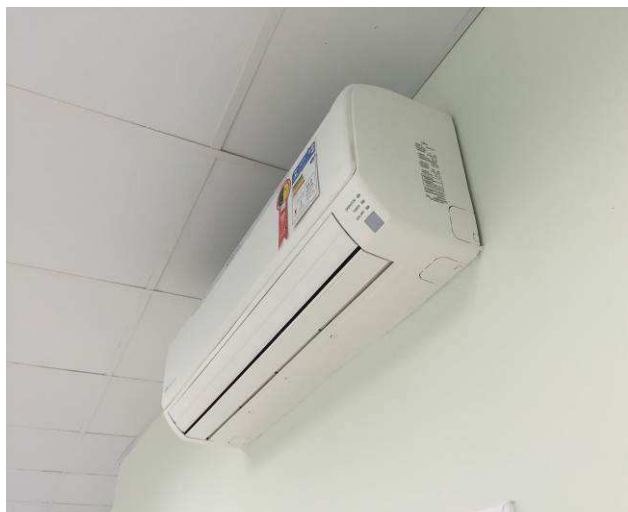
Figura 84C: Equipamento condicionador de ar (FUJITSU), tipo Split, sistema inverter, capacidade de refrigeração 27.000 BTU/h instalado na Sala de Audiências I.

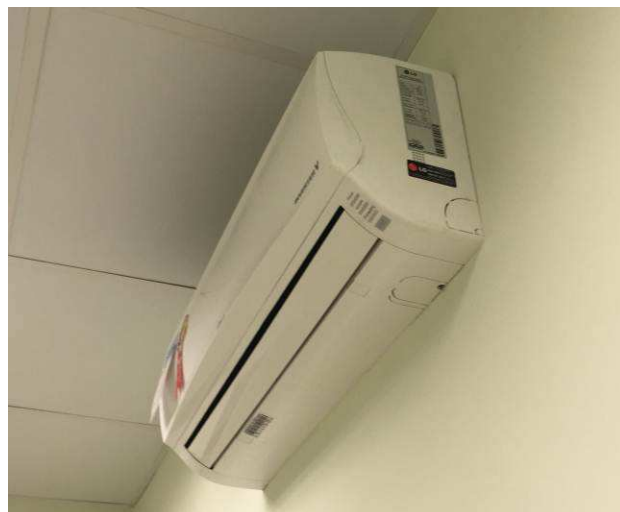
Figura 85C: Equipamento condicionador de ar (LG), tipo Split, sistema inverter, capacidade de refrigeração 9.000 BTU/h instalado na Sala de Conciliação.

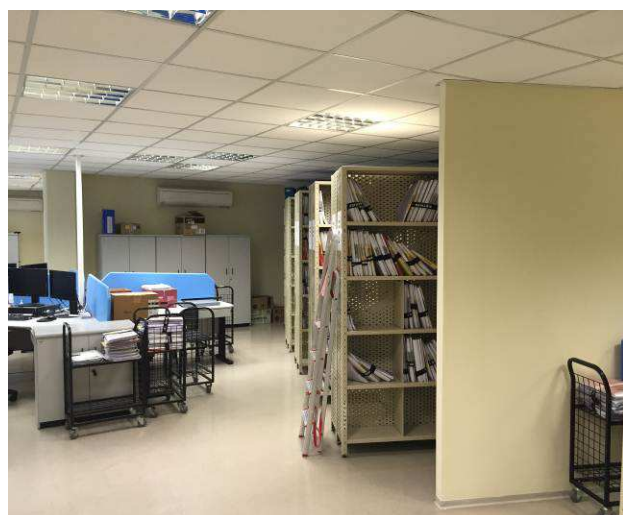
Figura 91C: Paredes da Secretaria da 3ª Vara emassadas e pintadas com tinta látex em duas demãos.

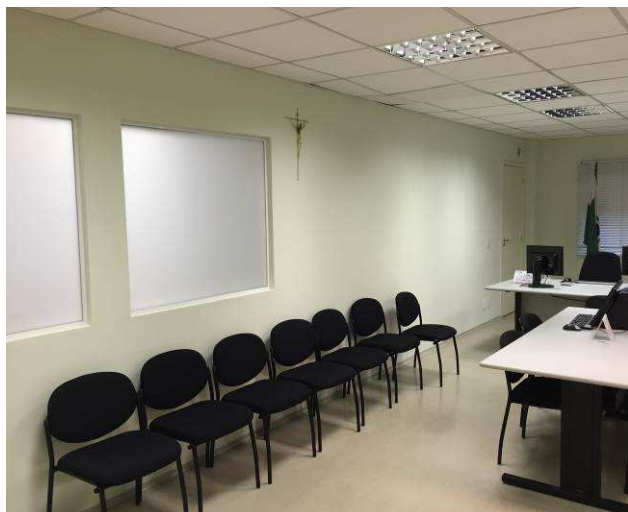
Figura 95C: Paredes da Sala de Audiências II da 3ª Vara emassadas e pintadas com tinta látex em duas demãos.

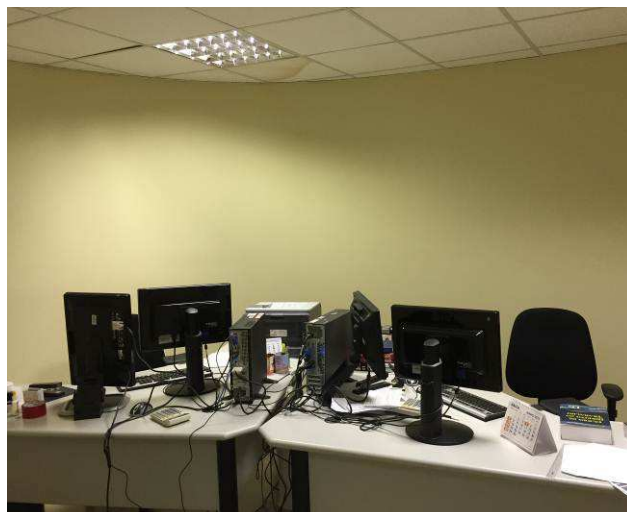
Figura 96C: Paredes da Sala de Pré-acordo da 3ª Vara emassadas e pintadas com tinta látex em duas demãos.

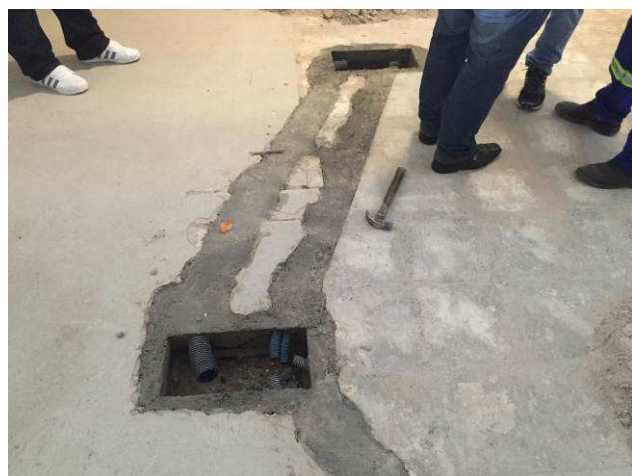
Figura 03E: infraestrutura sob o piso – sala de audiências

Figura 04E: infraestrutura sob o piso – sala de audiências

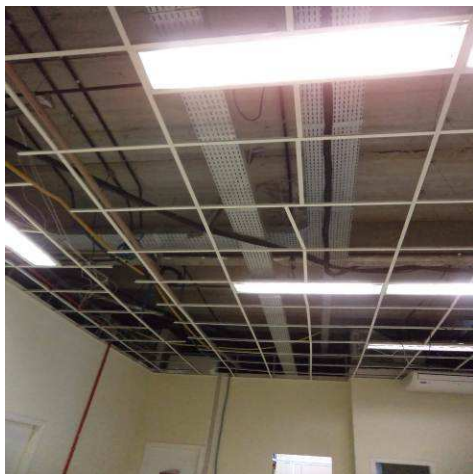
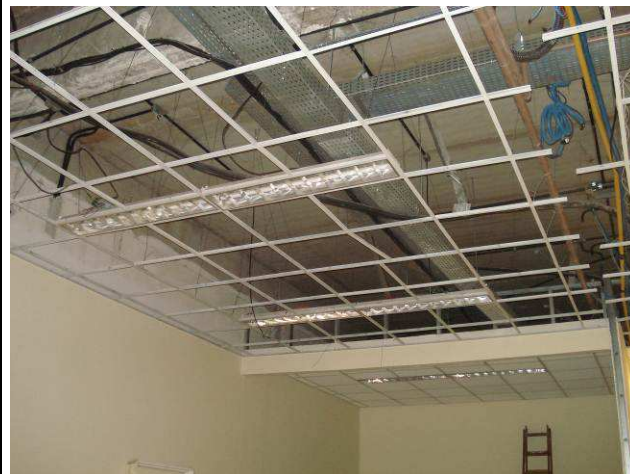
Figura 05E: novas eletrocalhas área sala de audiências, conciliação e distribuição.

Figura 06E: novas eletrocalhas área sala de audiências, conciliação e distribuição.

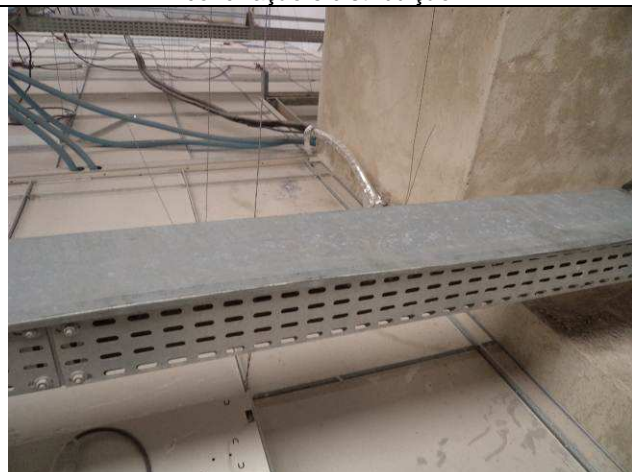
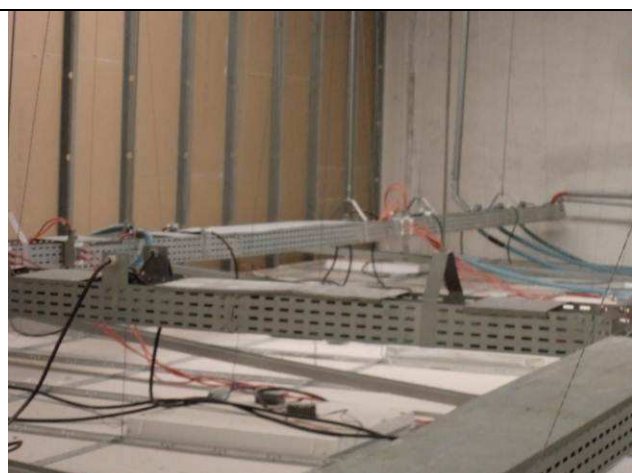
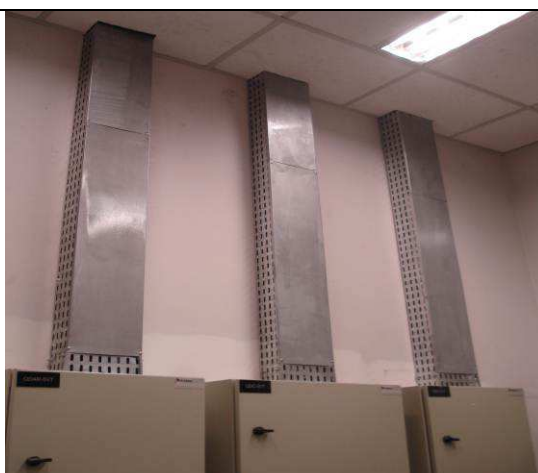
Figura 07E: eletrocalhas tampadas a alinhadas.

Figura 08E: eletrocalhas tampadas a alinhadas.

Figura 09E: eletrocalhas tampadas a alinhadas.

Figura 10E: eletrocalhas tampadas a alinhadas.

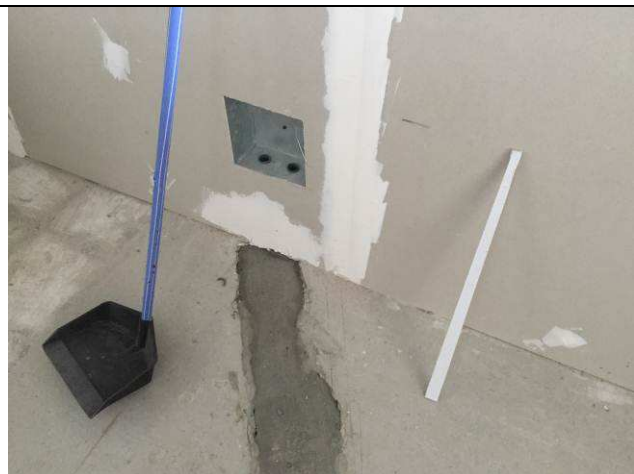
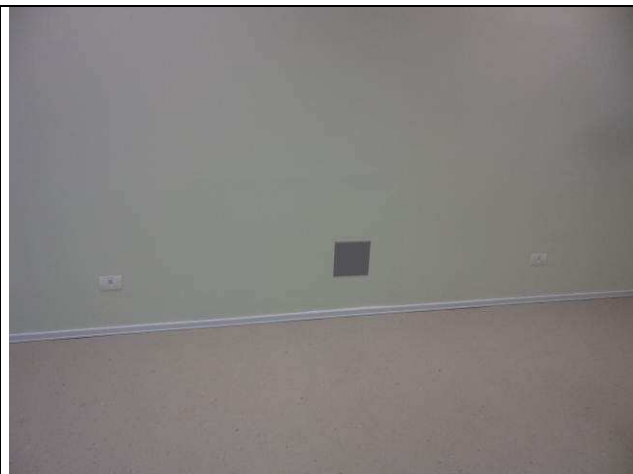
Figura 11E: caixas de passagem sala de audiências.

Figura 12E: caixas de passagem sala de audiências.

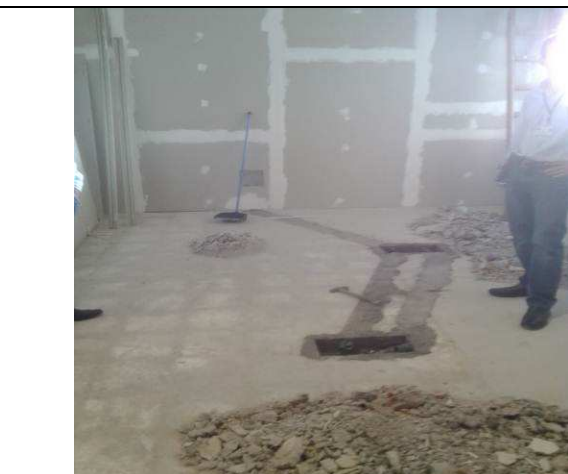
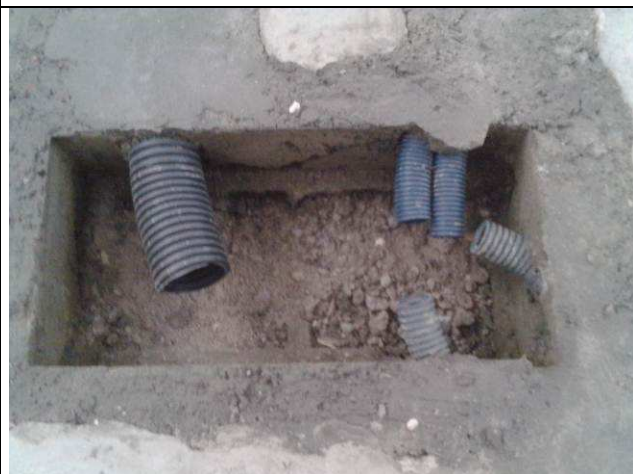
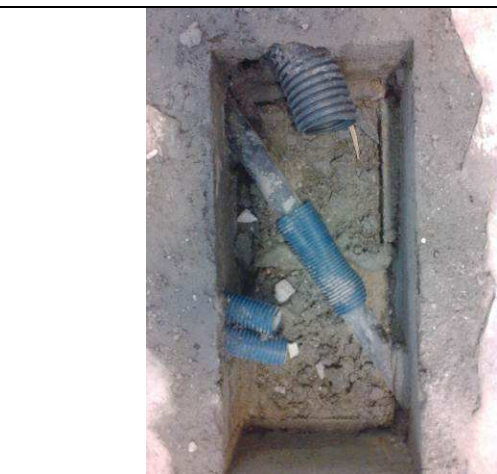
Figura 13E: eletrodutos sob o piso - sala de audiências.

Figura 14E: eletrodutos sob o piso - sala de audiências.

Figura 15E: eletrodutos sob o piso - sala de audiências.

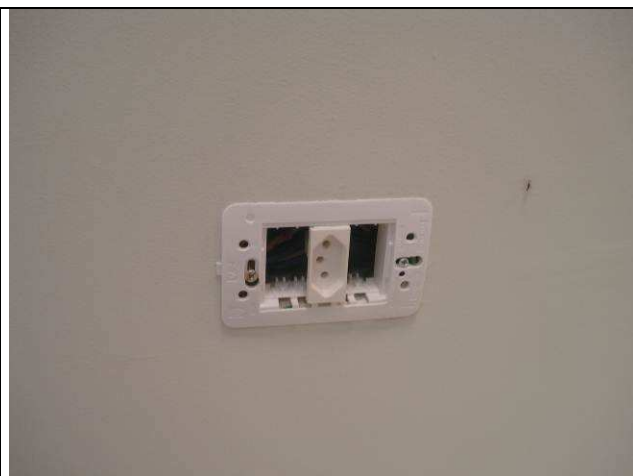
Figura 16E: caixas 2x4" e eletrodutos.

Figura 17E: caixas 2x4" e eletrodutos.

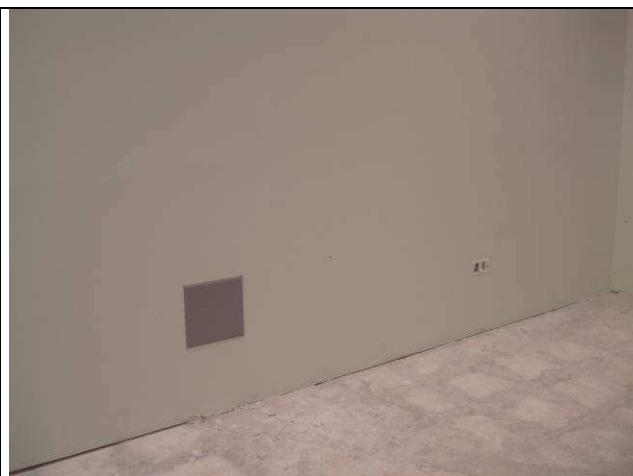
Figura 18E: caixas de passagem e eletrodutos.

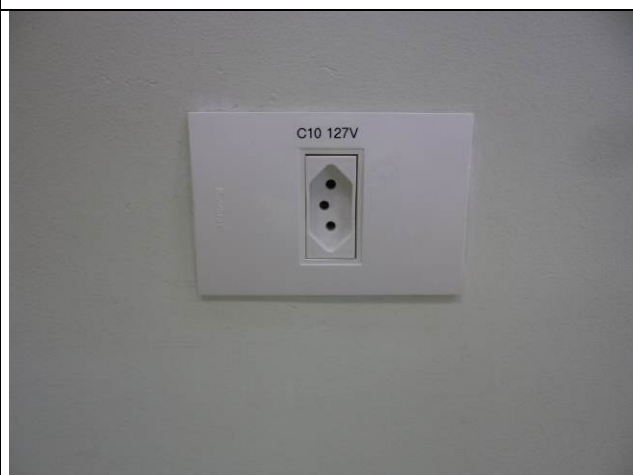
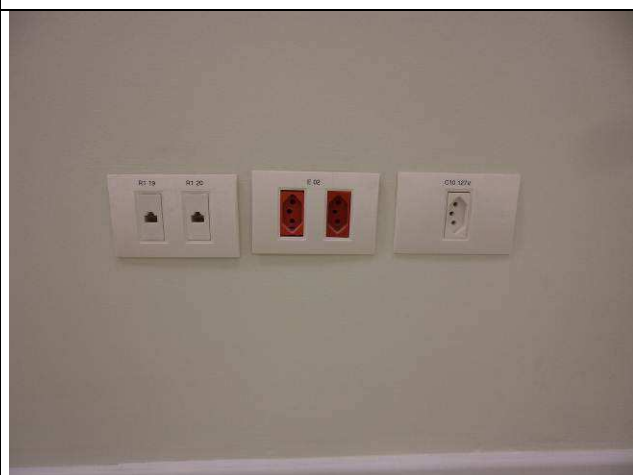
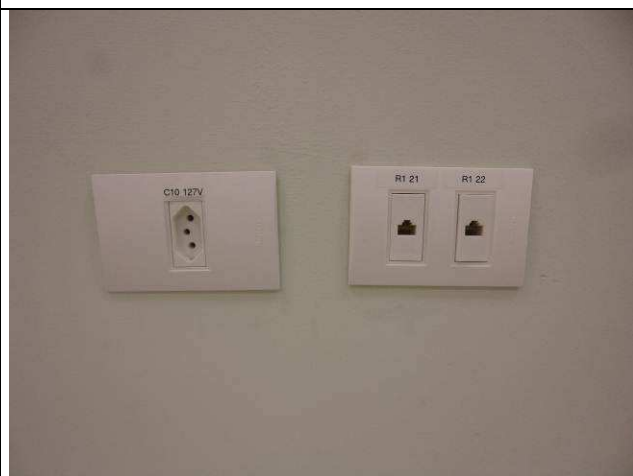
Figura 19E: tomadas elétricas - fase 2.

Figura 20E: tomadas elétricas - fase 2.

Figura 21E: tomadas elétricas - fase 2.

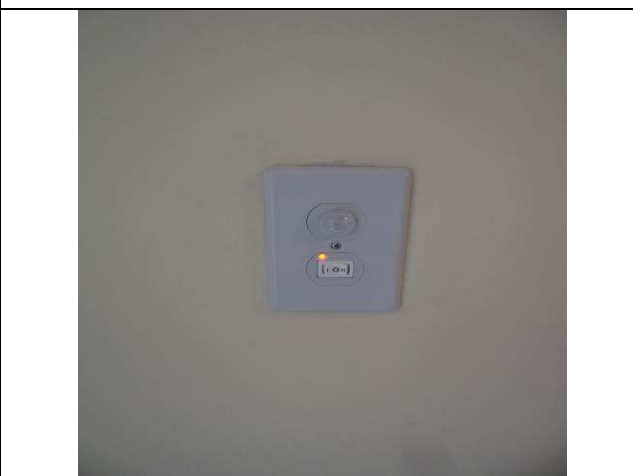
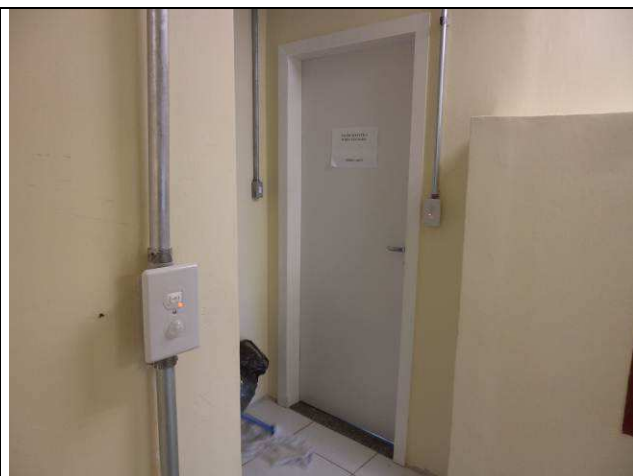
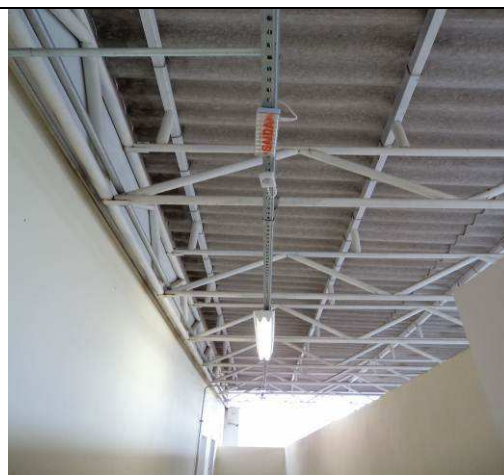
Figura 22E: Sensores de presença iluminação corredor fundos.

Figura 23E: Sensores de presença iluminação corredor fundos.

Figura 24E: Sensores de presença iluminação corredor fundos.

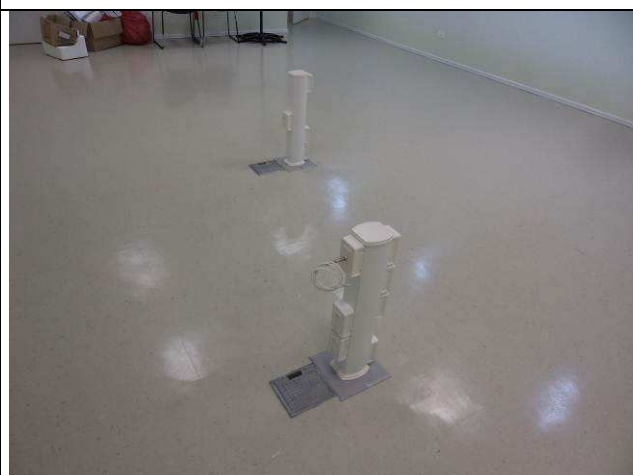
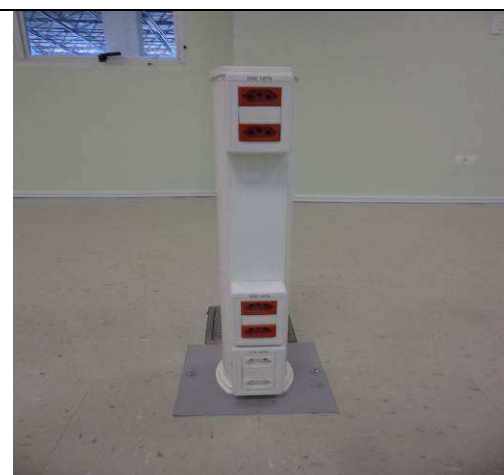
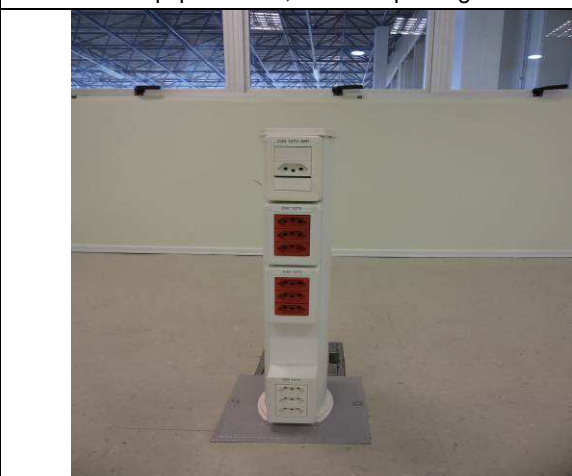
Figura 25E: Totens Dutotec, tomadas, porta equipamentos, caixa de passagem.

Figura 26E: Totens Dutotec, tomadas, porta equipamentos, caixa de passagem.

Figura 27E: Totens Dutotec, tomadas, porta equipamentos, caixa de passagem.

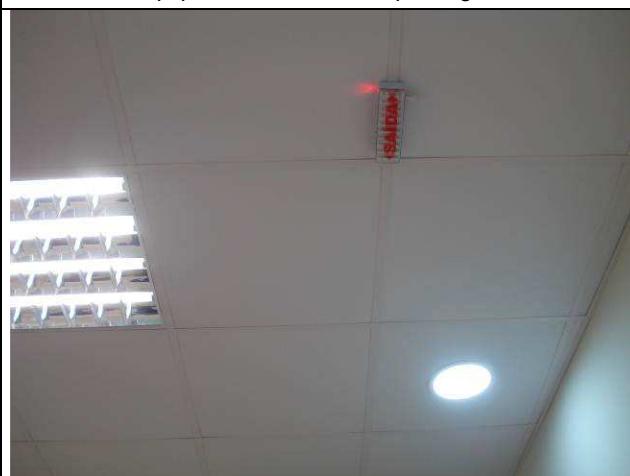
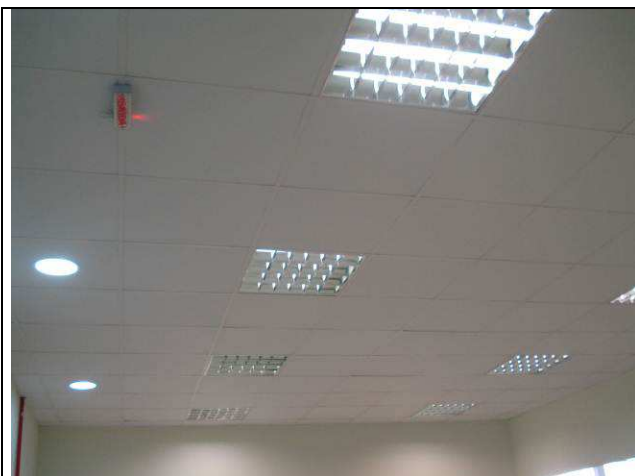
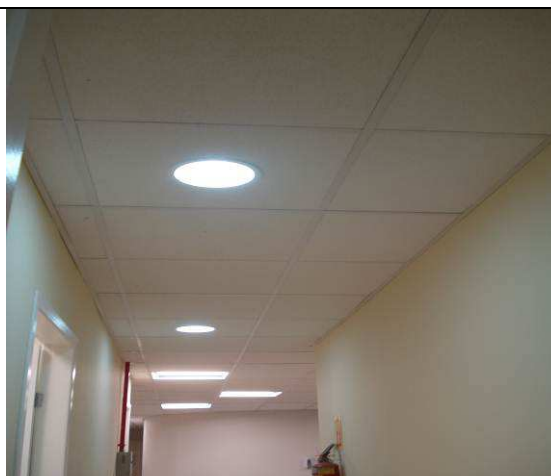
Figura 28E: blocos de emergência, luminárias 4x16W e luminárias 23W.

Figura 29E: blocos de emergência, luminárias 4x16W e luminárias 23W.

Figura 30E: blocos de emergência, luminárias 4x16W e luminárias 23W.

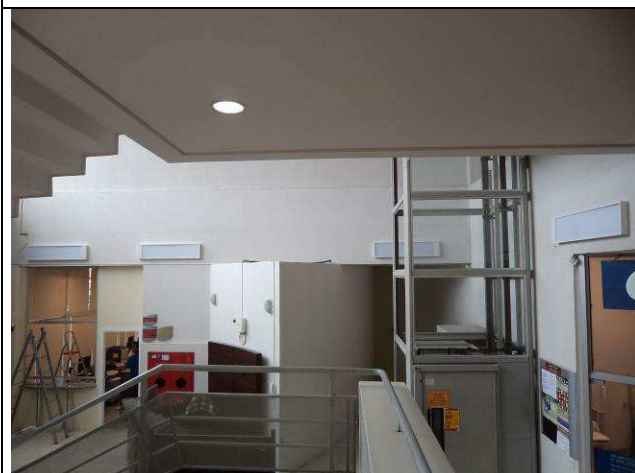
Figura 31E: 4 luminárias 2x32W hall principal.

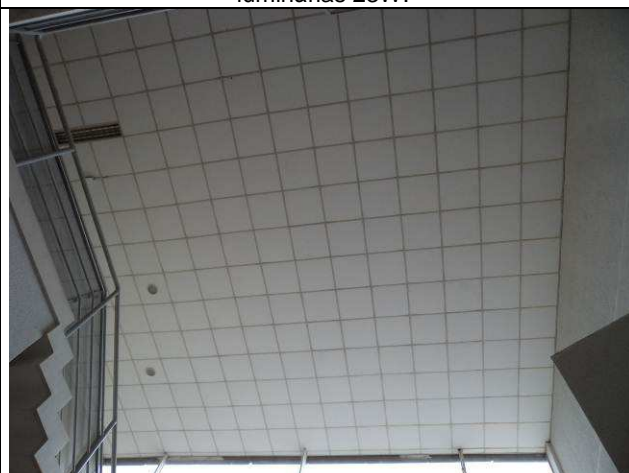
Figura 32E: retirada luminárias antigas hall principal.

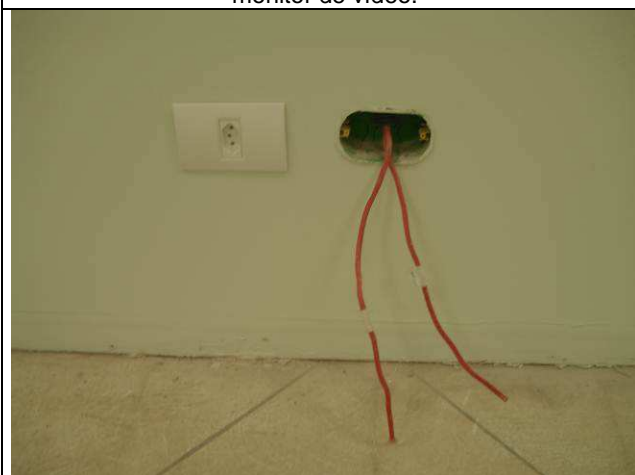
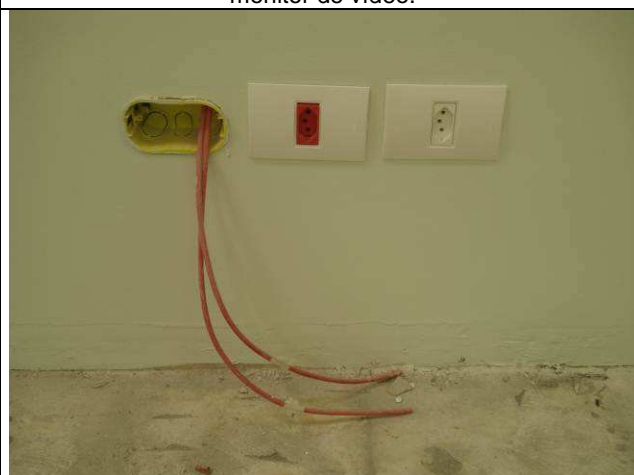
Figura 35E: cabeamento UTP cat6.

Figura 36E: cabeamento UTP cat6.

Figura 37E: cabeamento UTP cat6.

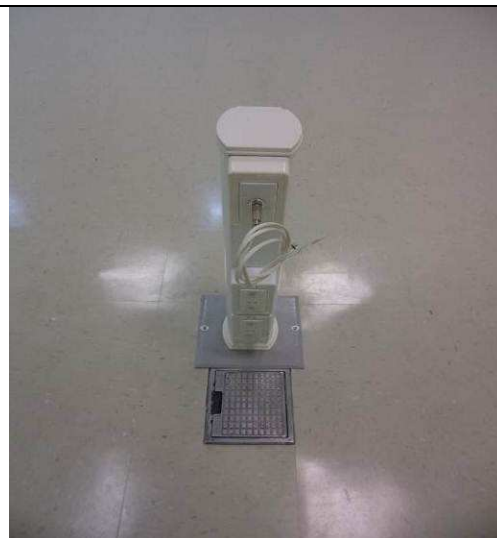
Figura 40E: instalação sonorização, pontos lógicos RJ45.

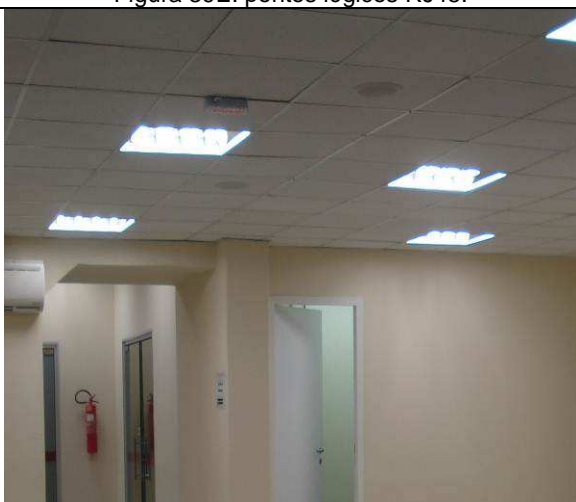
Figura 41E: instalação sonorização.
