RELATÓRIO FOTOGRÁFICO – 3ª MEDIÇÃO

OBRA: **EXECUÇÃO DE REFORMA NO FÓRUM TRABALHISTA DE FRANCISCO BELTRÃO.**

CONTRATADA: **CONSTRUTORA SUDOESTE LTDA – ME.**

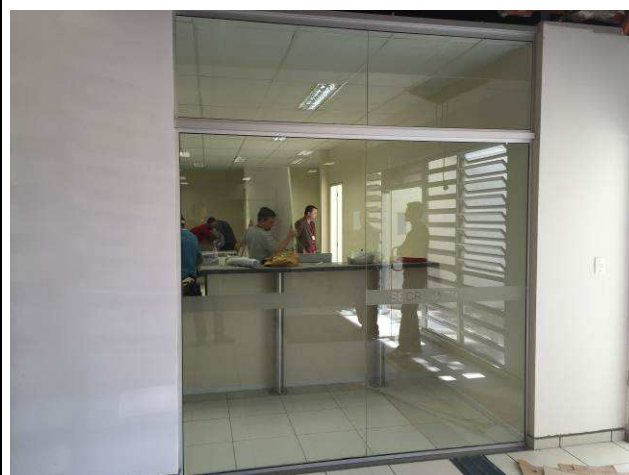
Figura 10C: Painéis de vidro VT1 reinstalados na área do balcão de atendimento da 2ª VT.

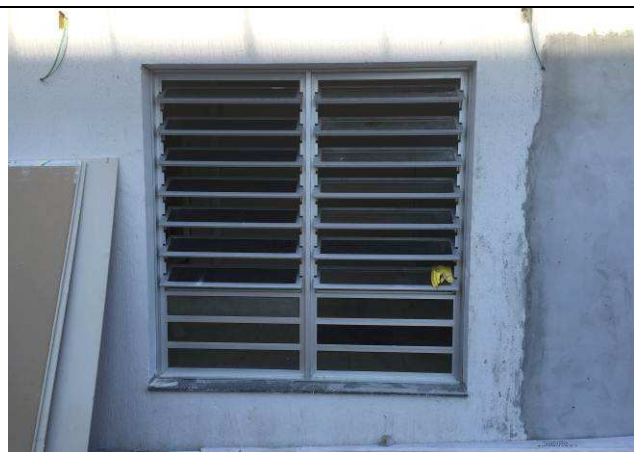
Figura 13C: Janela JA2E reinstalada no gabinete da juíza da 2ª VT.

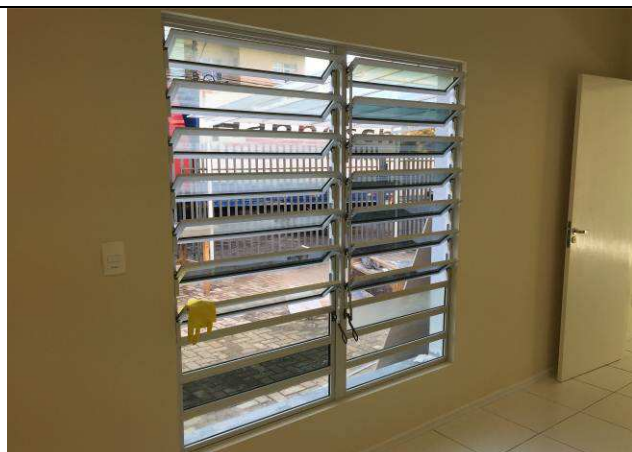
Figura 14C: Janela JA2E reinstalada no gabinete da juíza da 2ª VT.

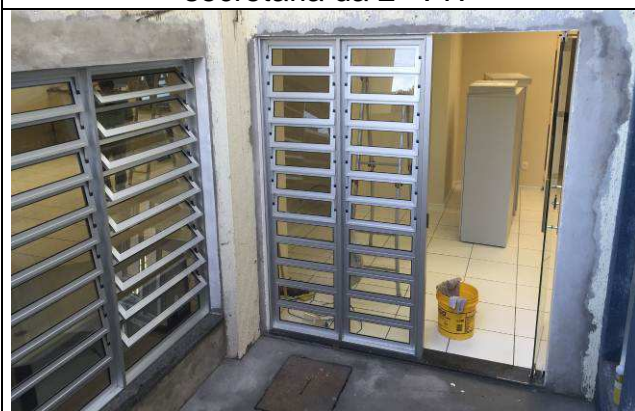
Figura 19C: Janelas PJA1 e JA3 instaladas na secretaria da 2ª VT.

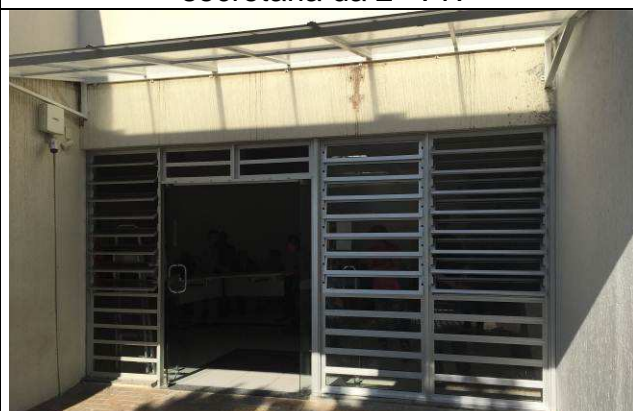
Figura 20C: Janela JA4 instalada na entrada do Fórum.

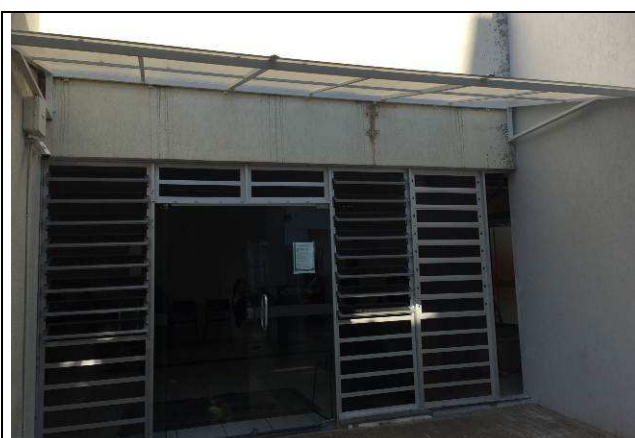
Figura 21C: Cobertura em policarbonato - hall de entrada do Fórum.

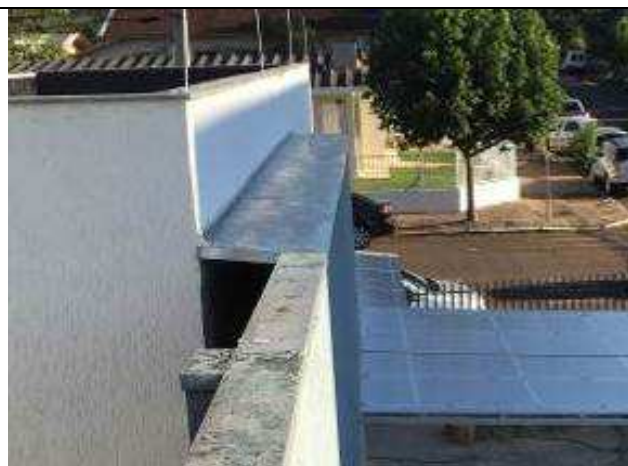
Figura 29C: Rufo instalado entre o pórtico da entrada e a fachada externa da área da ampliação.

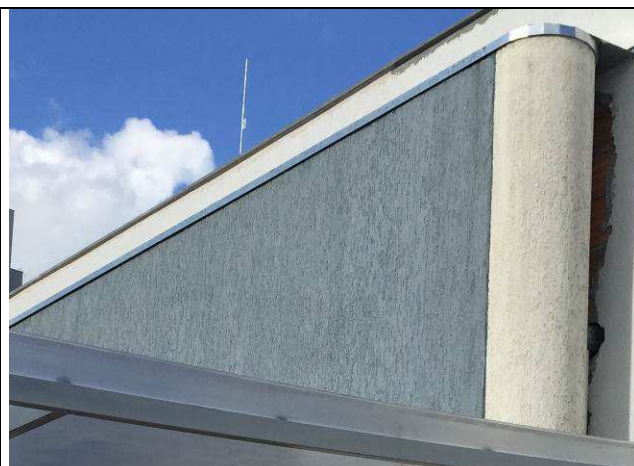
Figura 30C: Rufo instalado entre o pórtico da entrada e a fachada externa da área da ampliação.

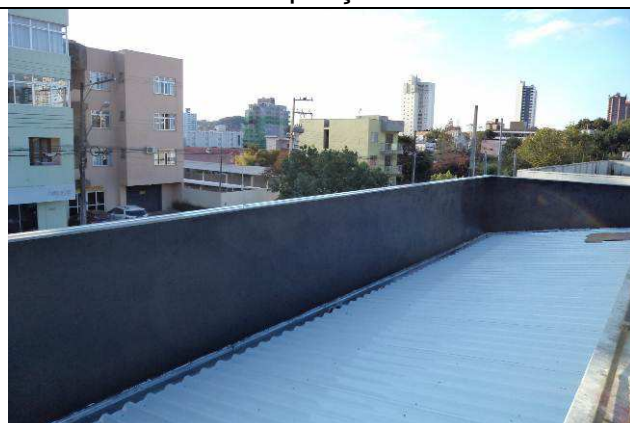
Figura 31C: Capeamento da platibanda com granito cinza andorinha.

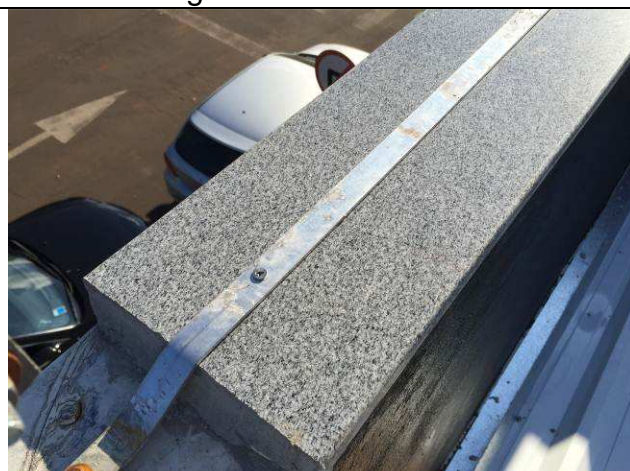
Figura 33C: Capeamento da platibanda com granito cinza andorinha.

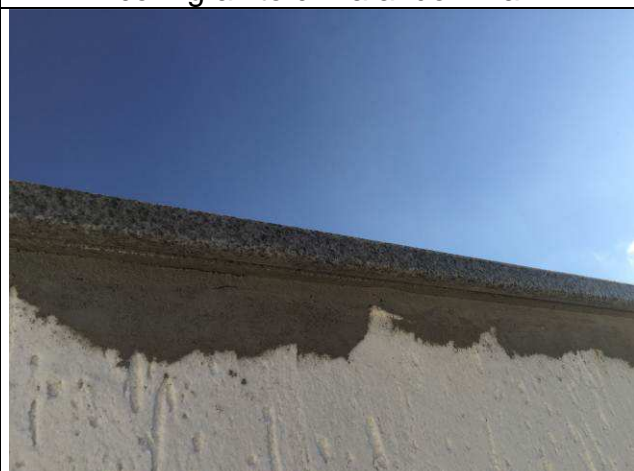
Figura 34C: Capeamento da platibanda com granito cinza andorinha.

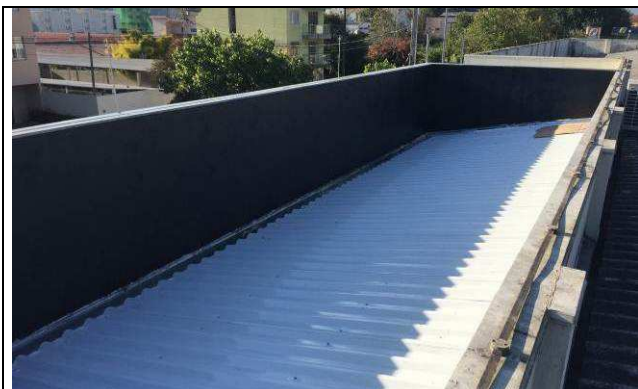
Figura 35C: Impermeabilização da platibanda da área da ampliação.

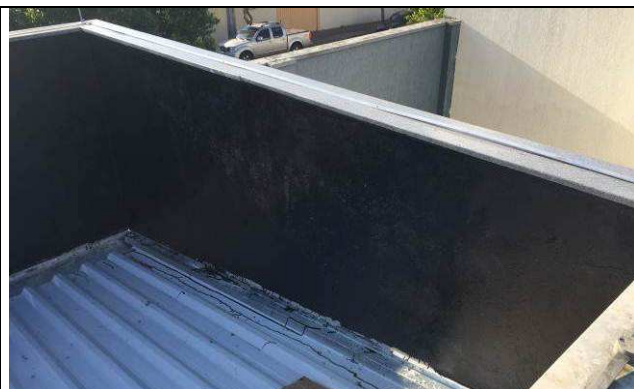
Figura 36C: Impermeabilização da platibanda da área da ampliação.

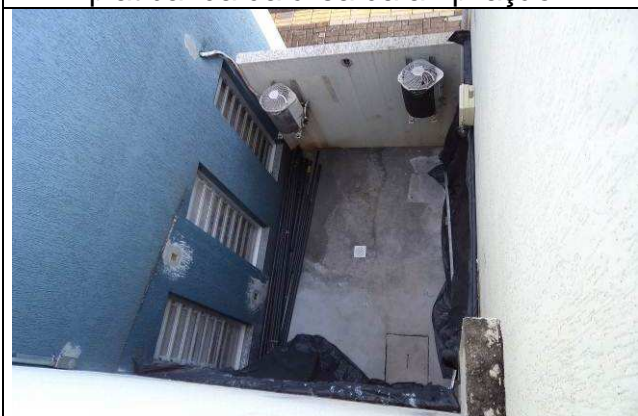
Figura 37C: Impermeabilização do jardim interno da 2ª VT.

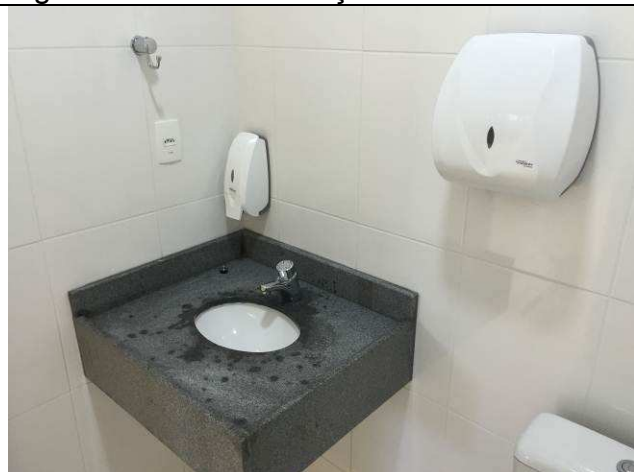
Figura 67C: Lavatório com tampo em granito e acessórios - bwc secretaria.

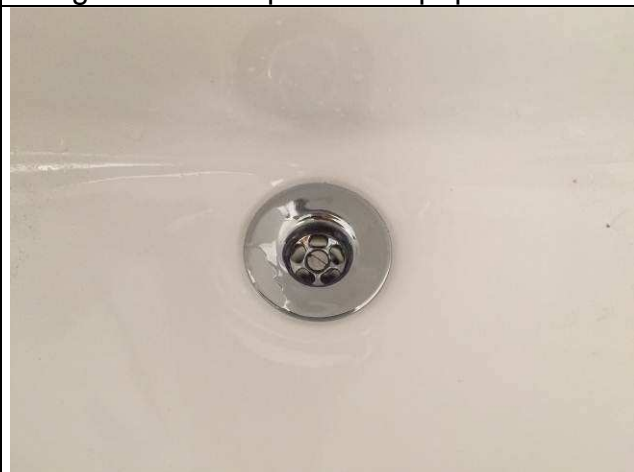
Figura 74C: Válvulas de lavatório.

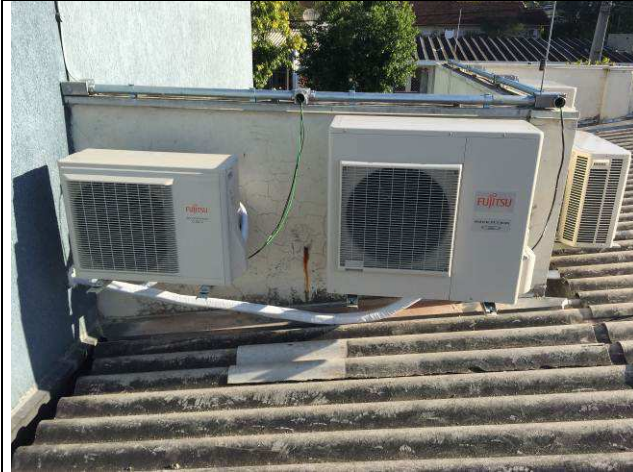
Figura 77C: Condensadoras na cobertura - 18.000 e 30.000 BTU's.

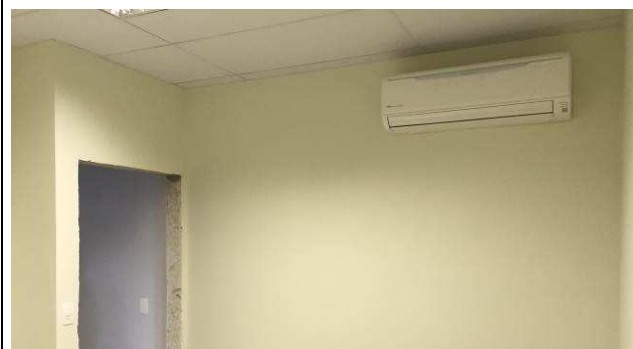
Figura 83C: Evaporadoras ASBA18LEC (18.000 BTU's) - gabinete do juiz e sala de conciliação.

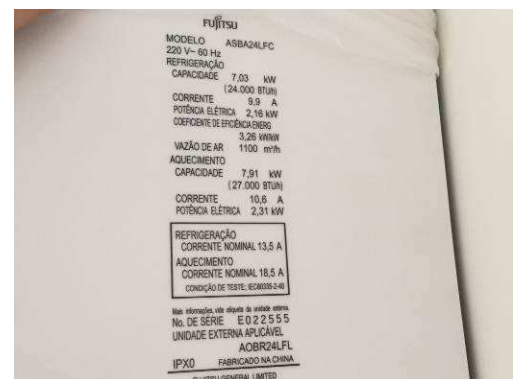
Figura 84C: Evaporadora ASBA24LFC (24.000 BTU's) - sala de audiências.

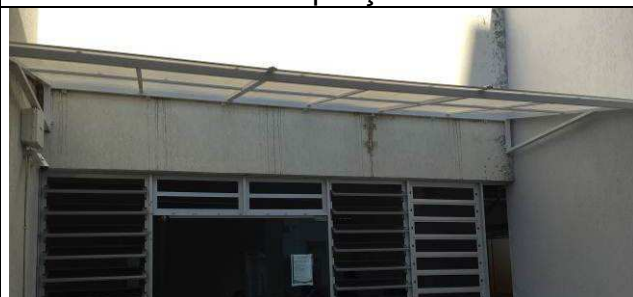
Figura 101C: Pintura esmalte nas estruturas metálicas de cobertura.

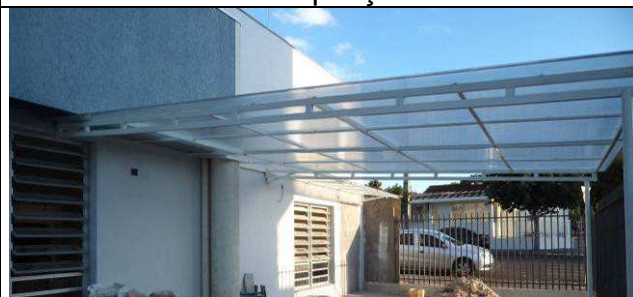
Figura 102C: Pintura esmalte nas estruturas metálicas de cobertura.

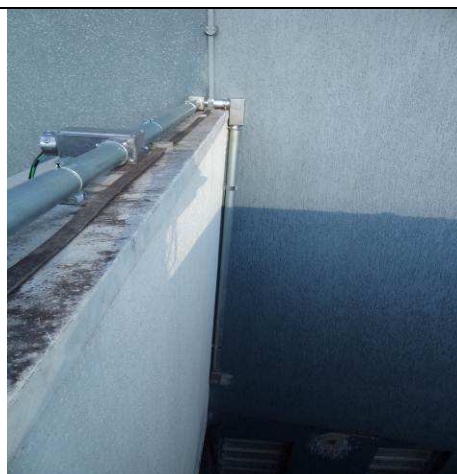
Figura 04E: infraestrutura em FG para alimentação condicionadores de ar.

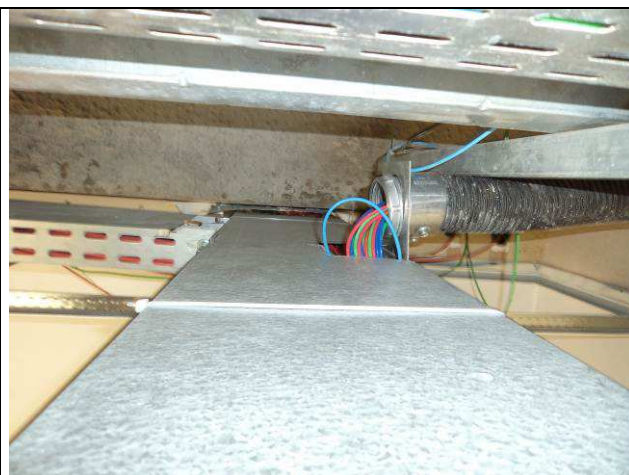
Figura 06E: eletrocalhas com septo divisor, alinhadas e tampadas.

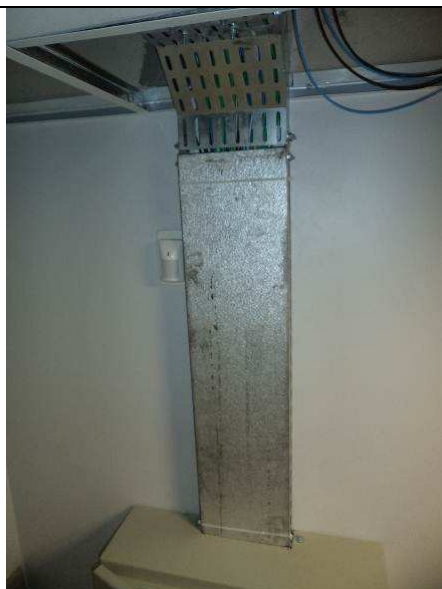
Figura 07E: eletrocalha descida quadro QDC, alinhada e tampada.

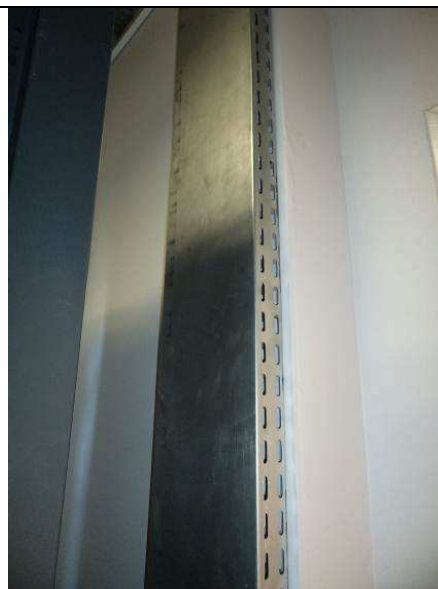
Figura 08E: eletrocalha descida rack, alinhada e tampada.

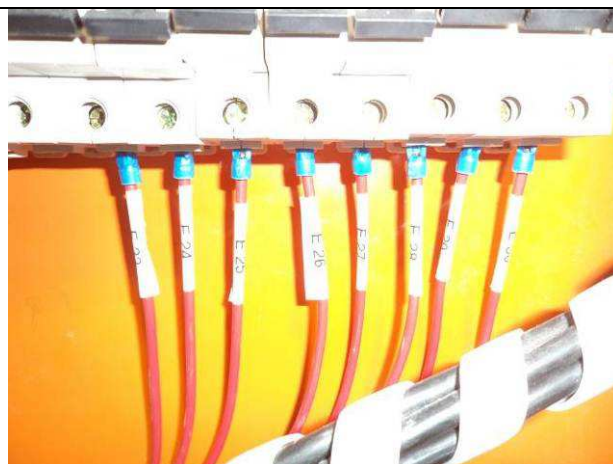
Figura 10E: cabeamento 2,5mm² Corfio - Corfitox - rede estabilizada.

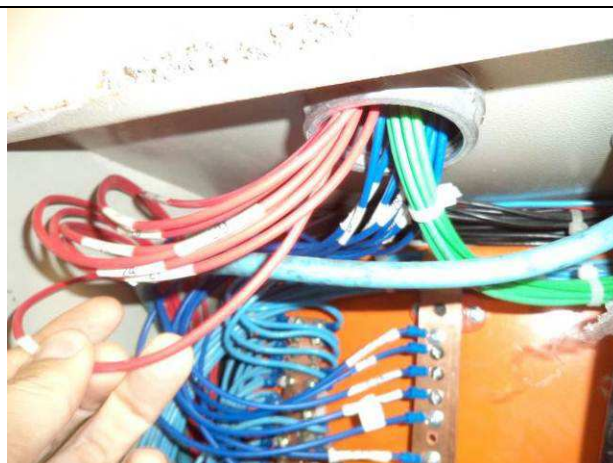
Figura 12E: cabeamento 2,5mm² Corfio - Corfitox - rede estabilizada.

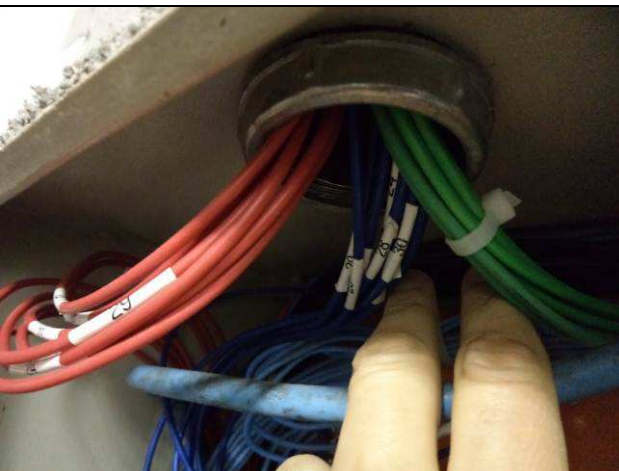
Figura 13E: cabeamento 2,5mm² Corfio - Corfitox - rede estabilizada.

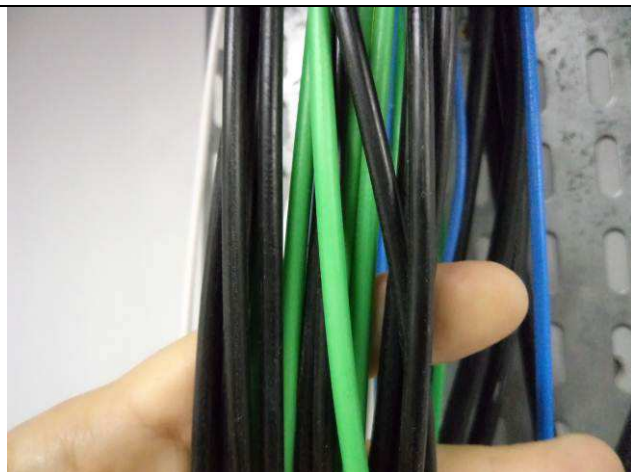
Figura 18E: cabecamento 4,0mm² Corfio - Corfitox - rede ar-condicionado.

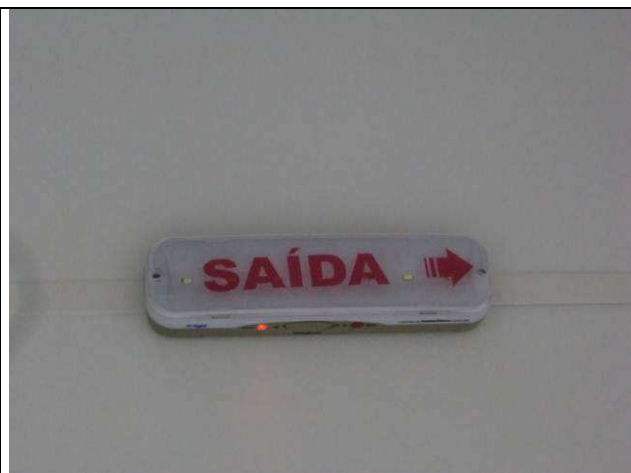
Figura 38E: blocos de emergência.

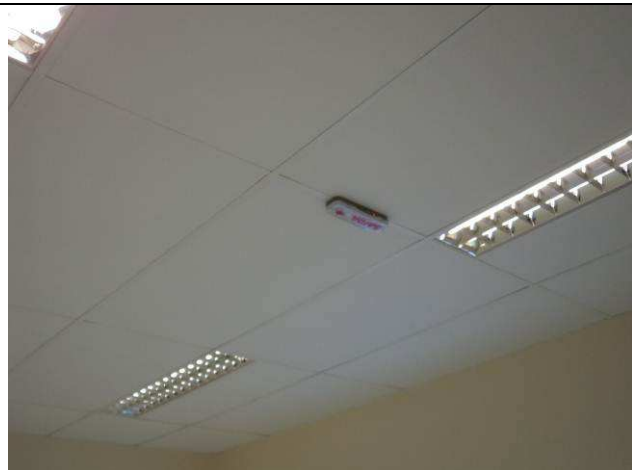
Figura 39E: luminárias 2x32W e blocos de emergência - gabinete.

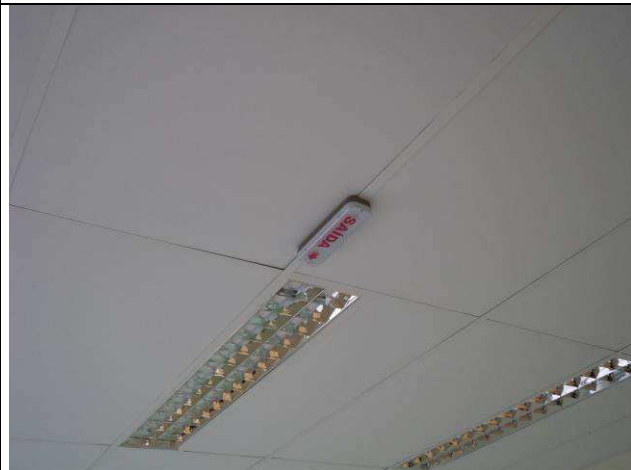
Figura 40E: luminárias 2x32W e blocos de emergência - audiências.

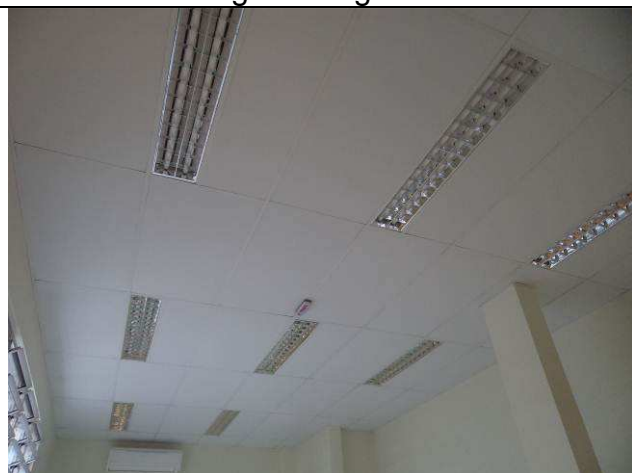
Figura 41E: luminárias 2x32W e blocos de emergência - audiências.

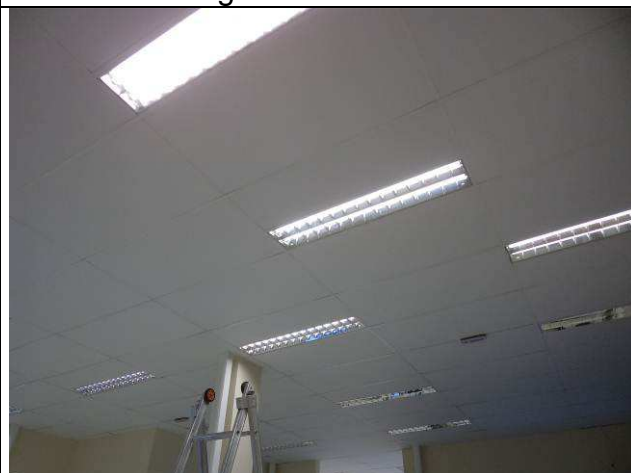
Figura 42E: luminárias 2x32W e blocos de emergência - secretaria.

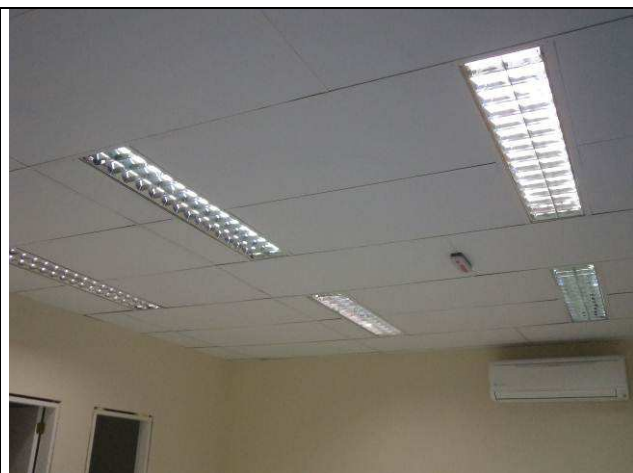
Figura 44E: luminárias 2x32W e blocos de emergência - fundos secretaria.

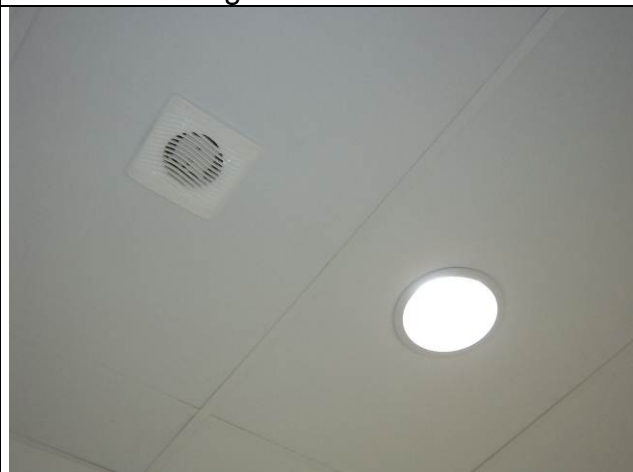
Figura 45E: luminária 23W e exaustor.

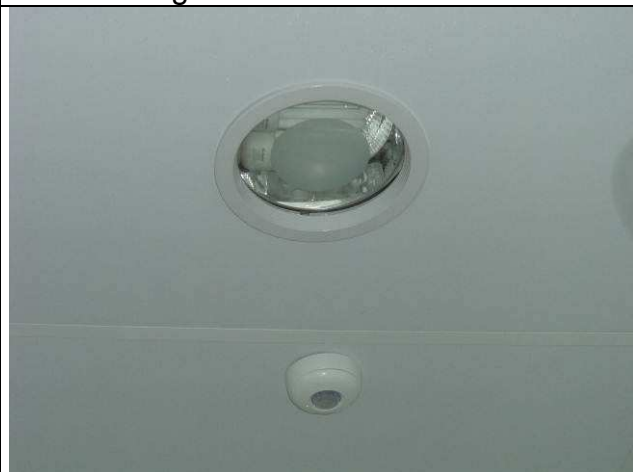
Figura 46E: luminária 23W e sensor de presença.

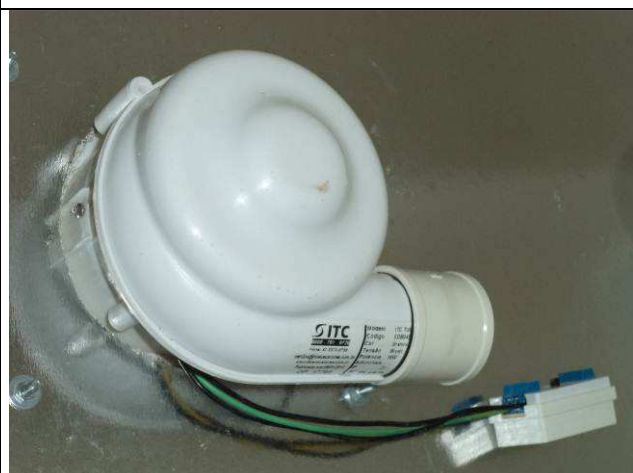
Figura 47E: exaustor banheiro gabinete.

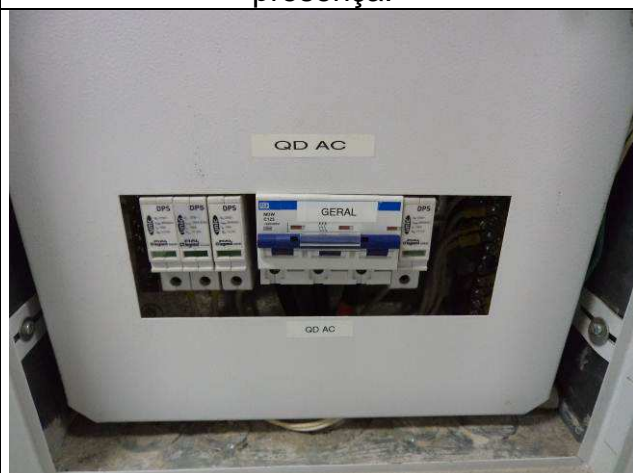
Figura 48E: intervenção quadro elétrico QDAC.

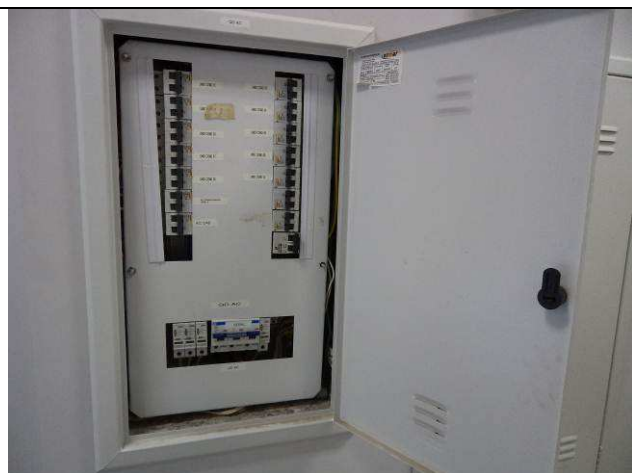
Figura 49E: intervenção quadro elétrico QDAC.

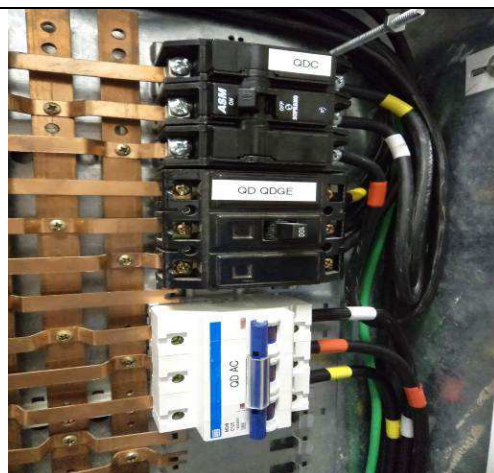
Figura 50E: intervenção quadro elétrico QDGFL.

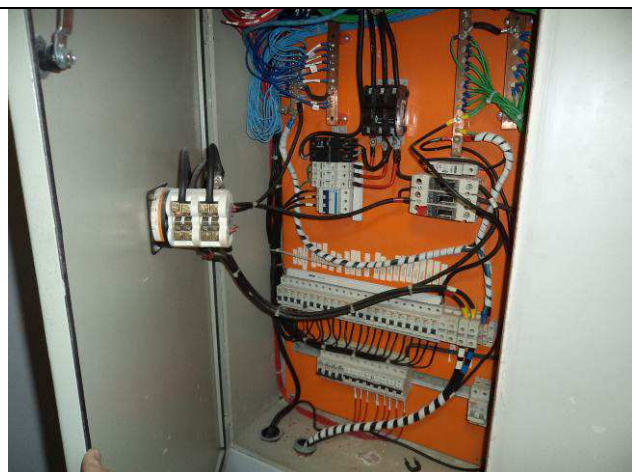
Figura 51E: intervenção quadro elétrico QDE.

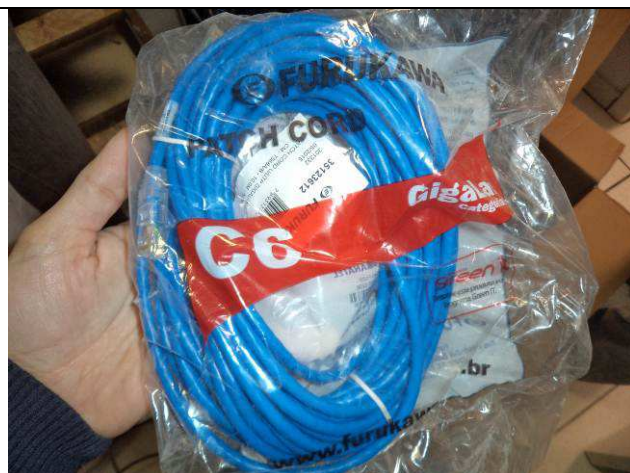
Figura 57E: patch cords de 10,0m.

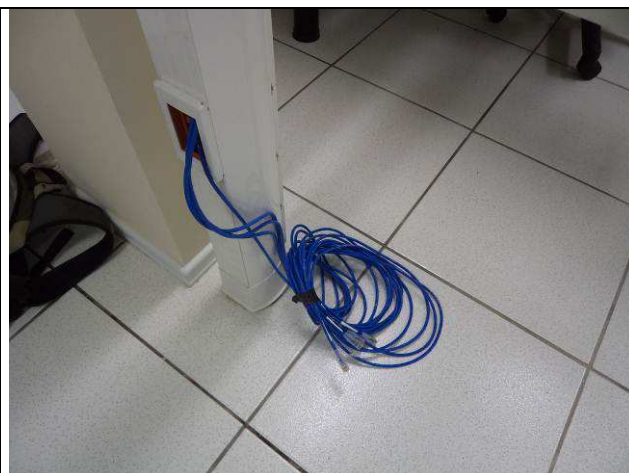
Figura 58E: patch cords de 10,0m.

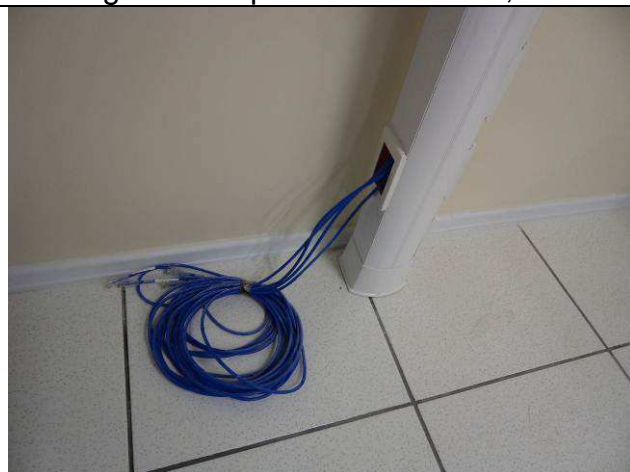
Figura 59E: patch cords de 10,0m.

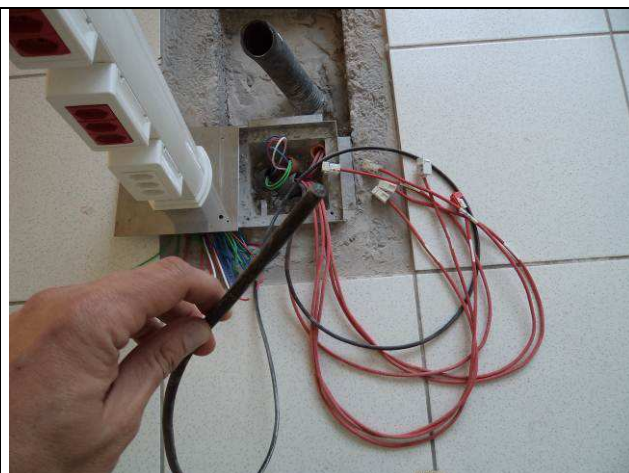
Figura 64E: cabeamento sonorização sala de audiências.

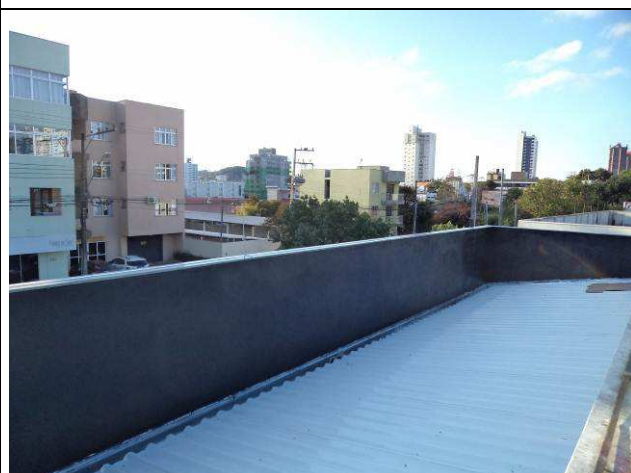
Figura 70E: SPDA - capttores e fitas de alumínio.
