## **RELATÓRIO FOTOGRÁFICO – 2ª MEDIÇÃO**

**OBRA: EXECUÇÃO DE REFORMA (ALMOXARIFADO, ARQUIVO, INFORMÁTICA, PROJETOS HORIZONTES E INTERVENÇÕES EXTERNAS) NA UNIDADE DO CAJURU.**

**CONTRATADA: VENTO NORDESTE CONSTRUÇÕES E EMPREENDIMENTOS EIRELI EPP.**

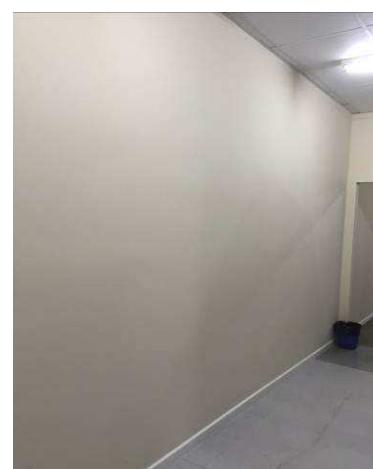
Figura 40C: Pintura interna - parede nova do depósito do RH.

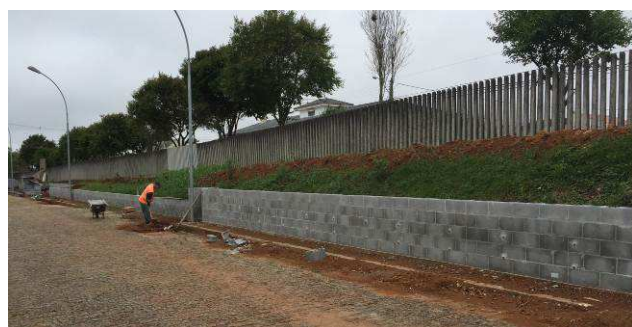
Figura 55C: Alvenaria e cinta superior - trecho B.

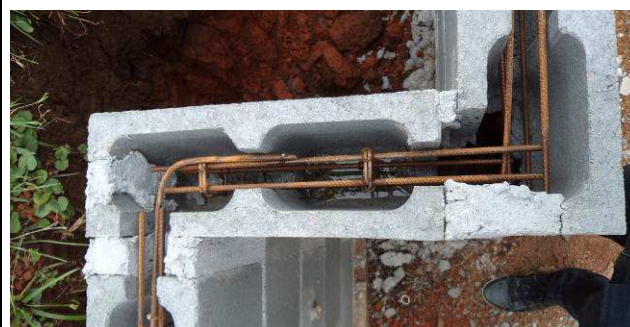
Figura 56C: Armação da canaleta - trecho A.

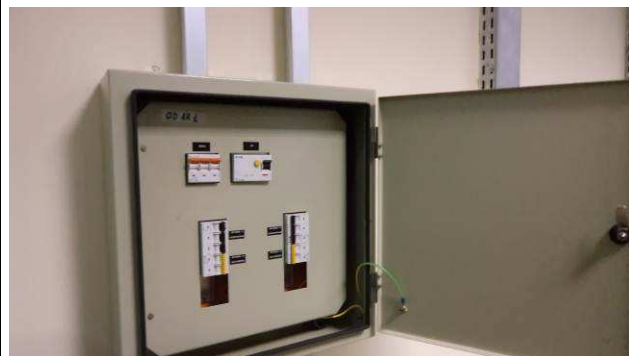
Figura 02E: perfilado descida quadro QDAR1.

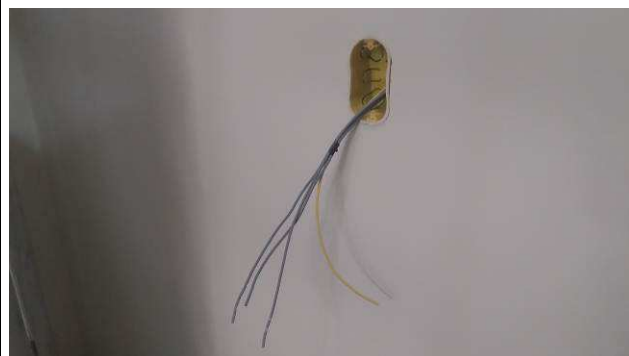
Figura 04E: cabeamento elétrico iluminação.

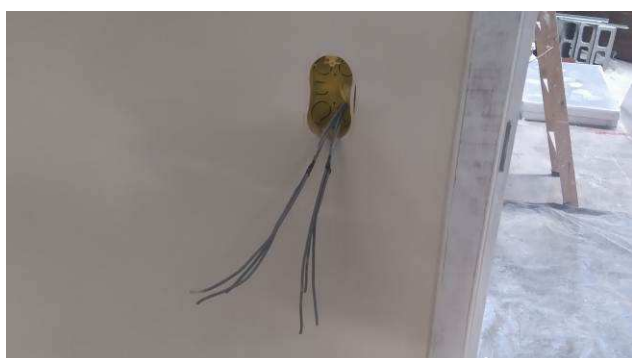
Figura 05E: cabeamento elétrico iluminação.

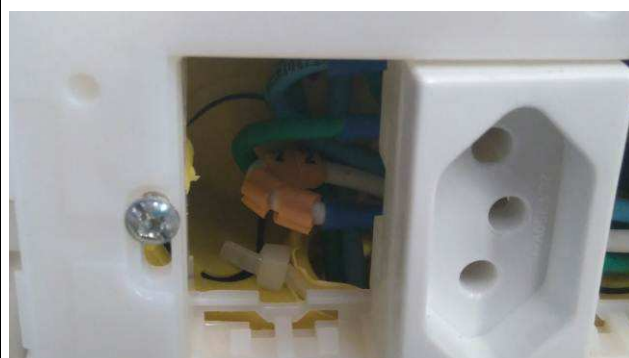
Figura 06E: cabeamento elétrico tomadas elétricas.

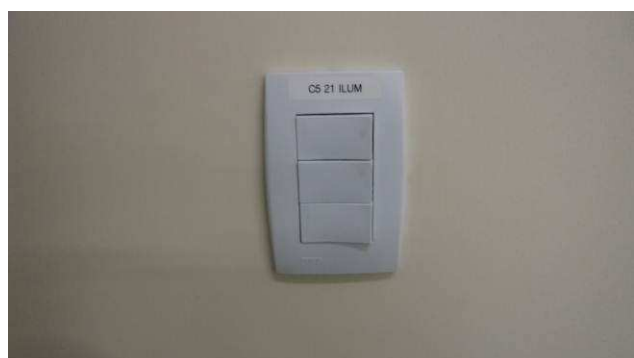
Figura 09E: interruptores - Sala refrigerada.

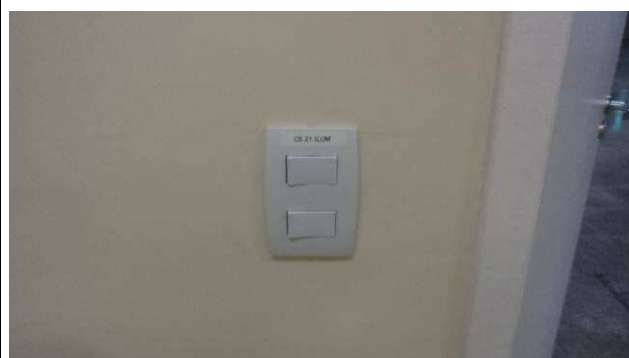
Figura 10E: interruptores - Sala múltiplo uso.

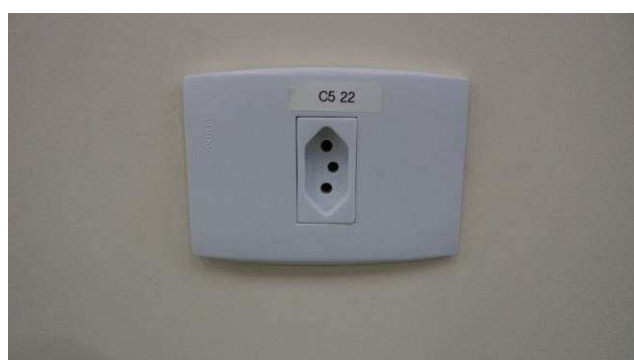
Figura 11E: Tomadas elétricas - sala refrigerada e múltiplo uso.

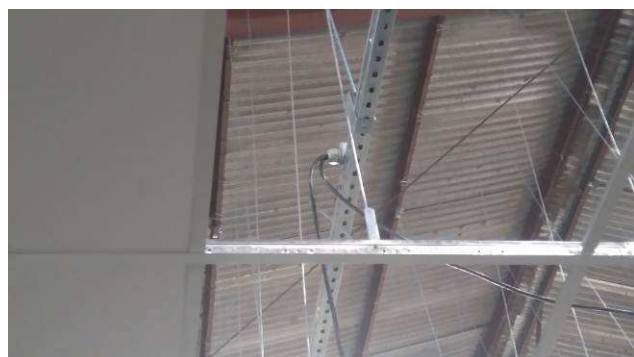
Figura 13E: cabeamento PP para luminárias.

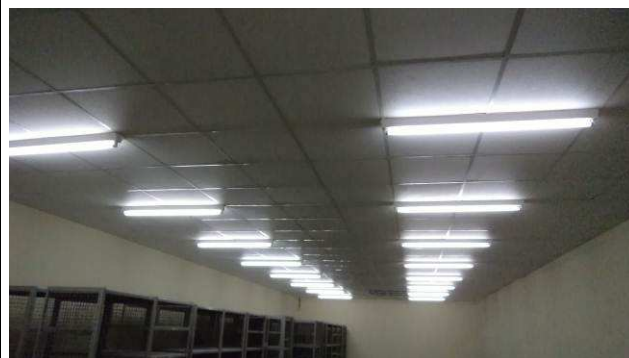
Figura 16E: luminárias 1x32 tipo calha sala múltiplo refrigerada.

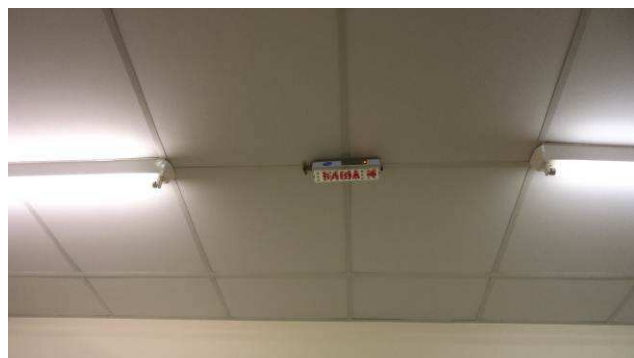
Figura 17E: bloco de emergência.

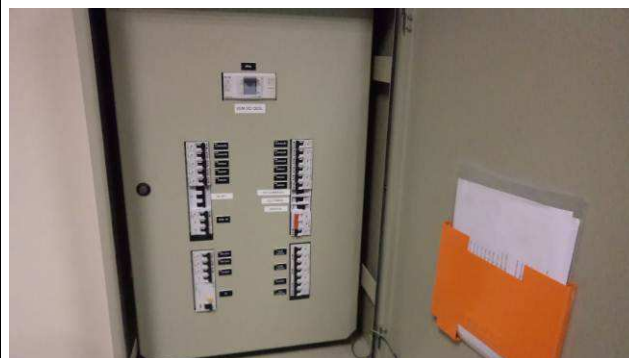
Figura 18E: Quadro QDC5.

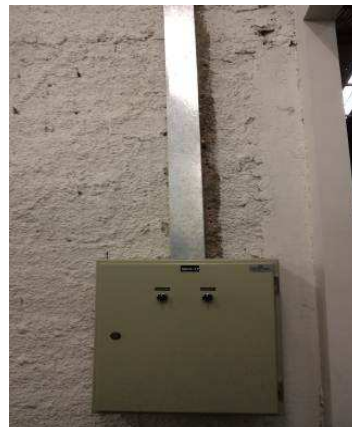
Figura 20E: quadro QDC17.

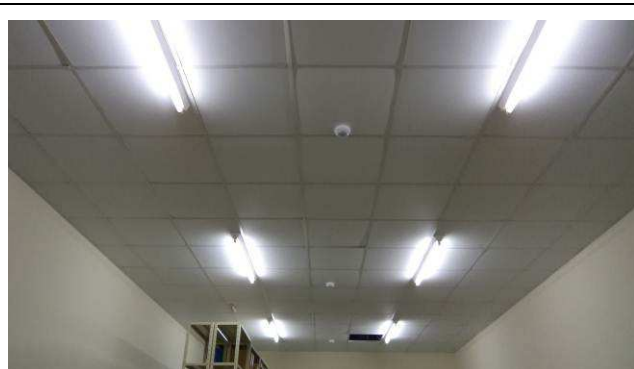
Figura 21E: Iluminação (luminárias e sensores de presença) - sala RH.

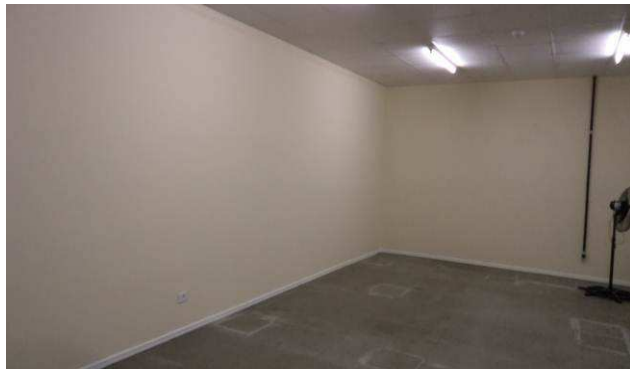
Figura 23E: tomadas elétricas - sala RH.

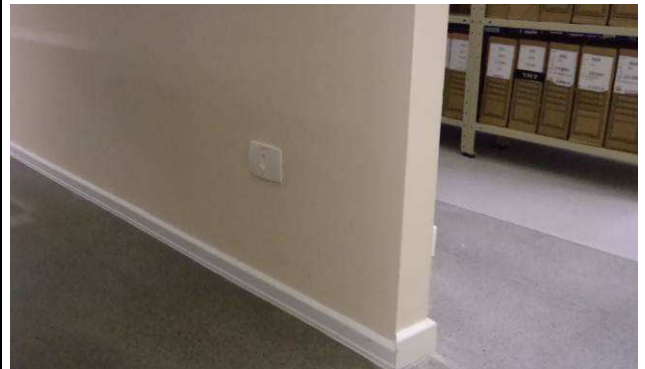
Figura 24E: tomadas elétricas - sala RH.

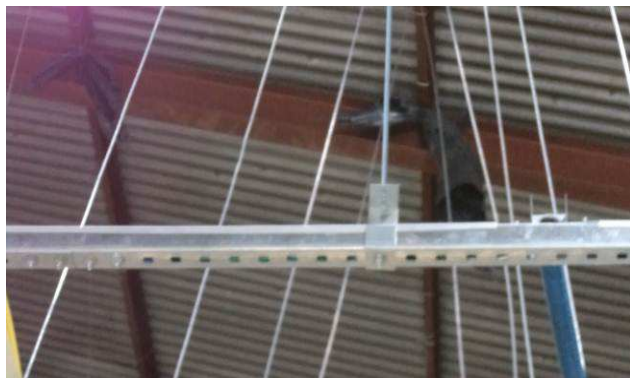
Figura 25E: infraestrutura de perfilados e eletrodutos - sala RH.
