## **RELATÓRIO FOTOGRÁFICO – 7ª MEDICAO**

**OBRA: CONSTRUÇÃO DA VARA TRABALHISTA DE BANDEIRANTES**

**CONTRATADA: CONSTRUTORA DINÂMICA LTDA.**

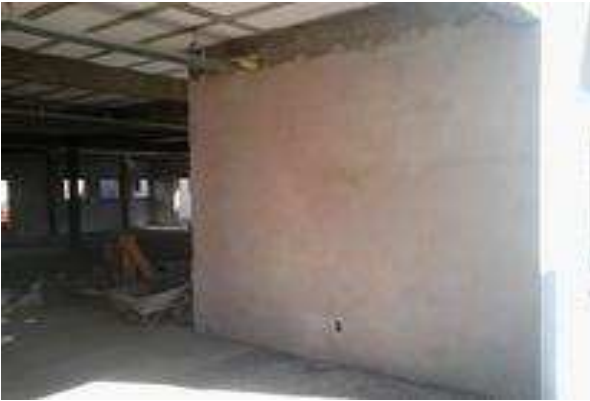
Figura 6 . 1  
Parede da sala de pré-acordo, executada nesta etapa.

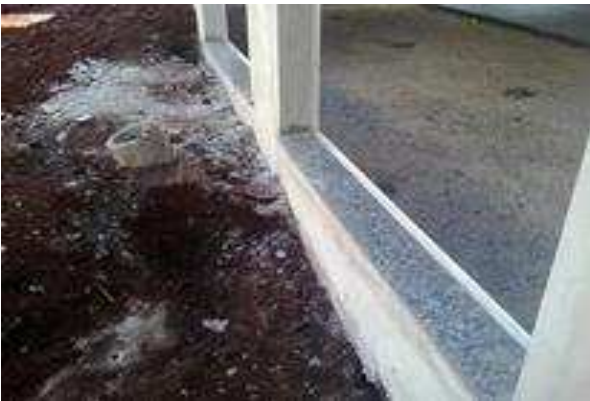
Figura 7 . 1  
Contramarco instalado em janela J1 - 180 x 180cm, no prédio principal.

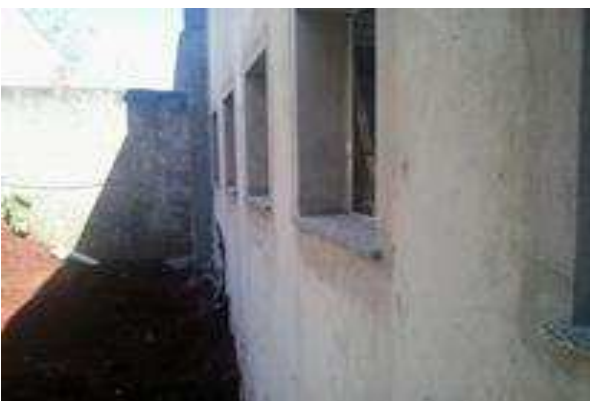
Figura 7 . 3  
Contramarcos instalados em janelas de 60 x 60cm.

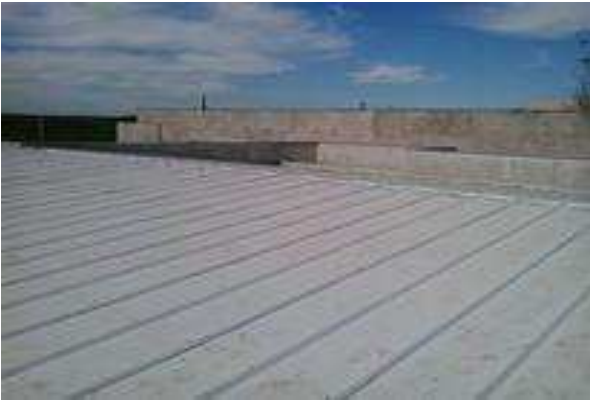
Figura 8 . 1  
Detalhe da cobertura em telha sanduíche,  
instalada no prédio principal.

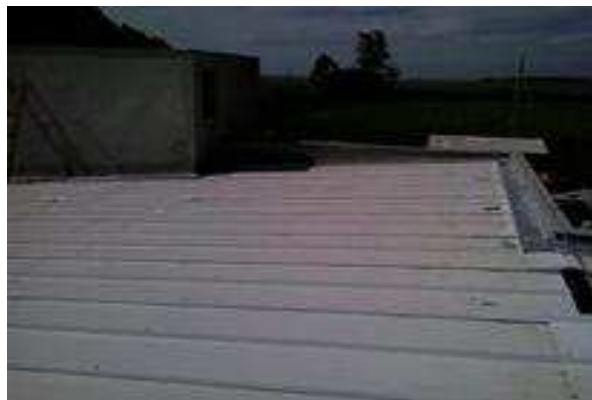
Figura 8 . 8  
Telha sanduíche e rufo transversa, aplicados no prédio principal.

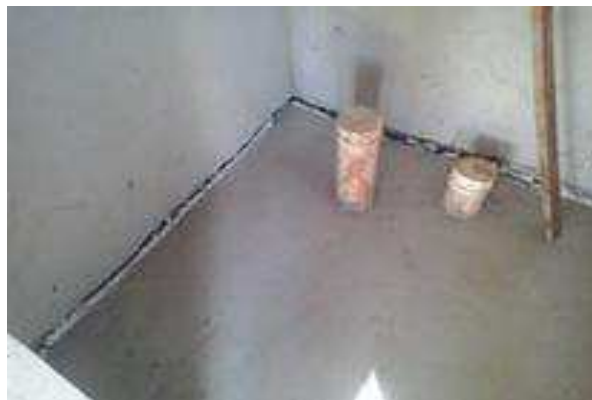
Figura 13 . 4  
Contrapiso finalizado (e já regularizado) em sanitário de juiz.

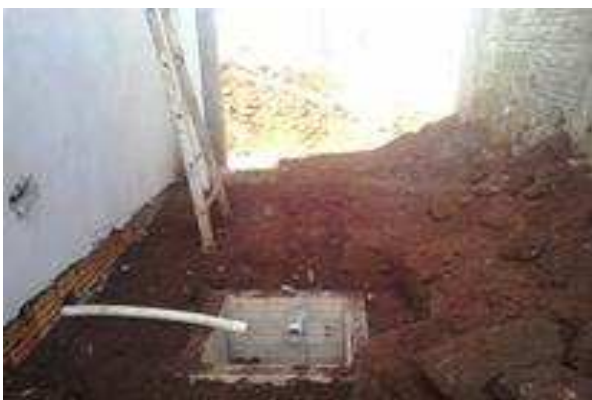
Figura 15 . 1  
Caixa de gordura, executada nos fundos da copa.

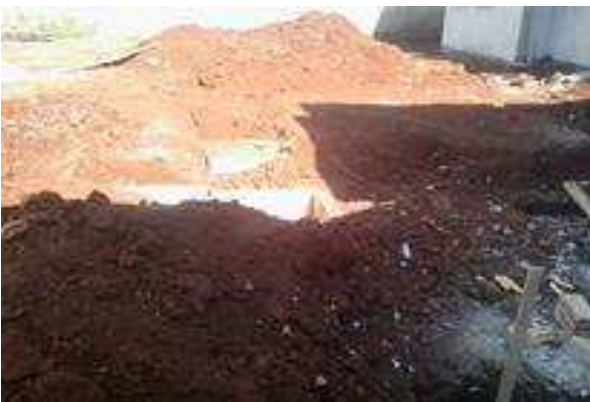
Figura 26 . 3  
Valas já reaterradas na lateral esquerda do prédio principal.
