RELATÓRIO FOTOGRÁFICO – 13ª MEDIÇÃO

OBRA: EXECUÇÃO DE OBRA DE CONSTRUÇÃO DO IMÓVEL PARA O FÓRUM TRABALHISTA DE TOLEDO.

CONTRATADA: P.R.P. EMPREENDIMENTOS E CONSTRUÇÃO CIVIL LTDA - ME.

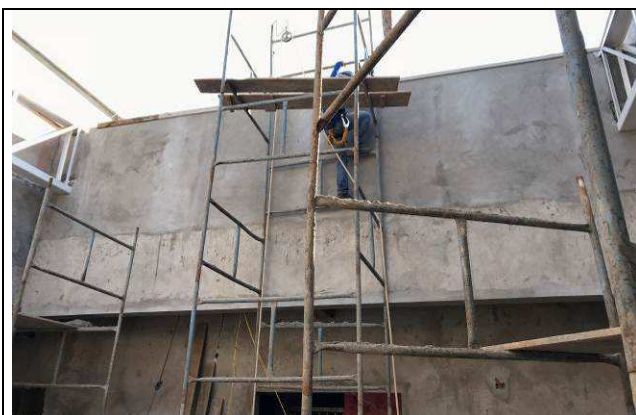
Figura 05C: Alvenaria de fechamento das caixas de água.

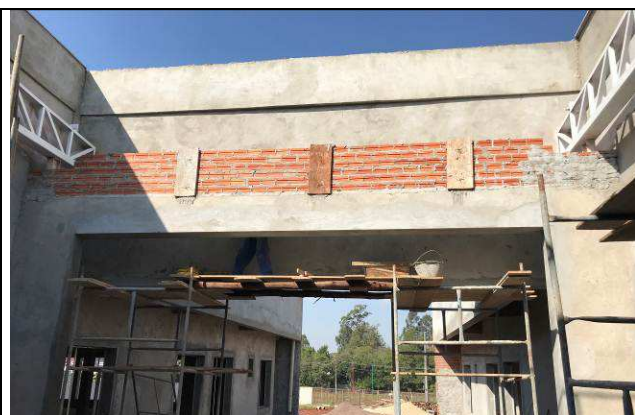
Figura 06C: Alvenaria de fechamento superior do Hall central.

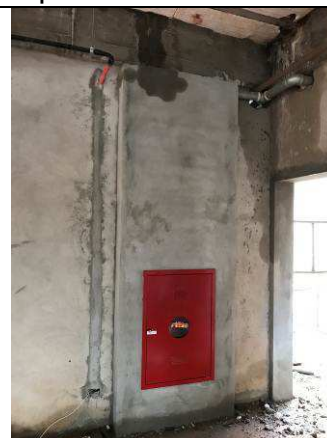
Figura 08C: Alvenaria de fechamento dos abrigos de hidrantes.

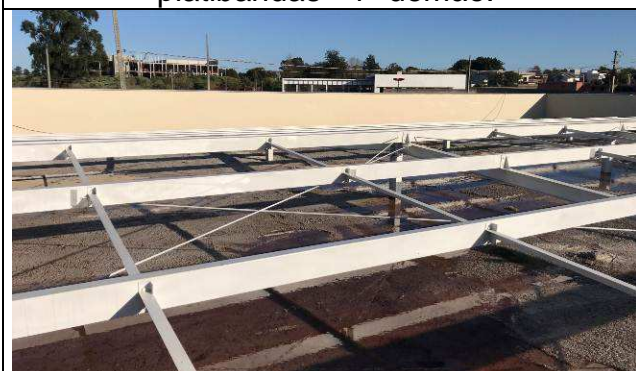
Figura 71C: Textura na face interna das platibandas.

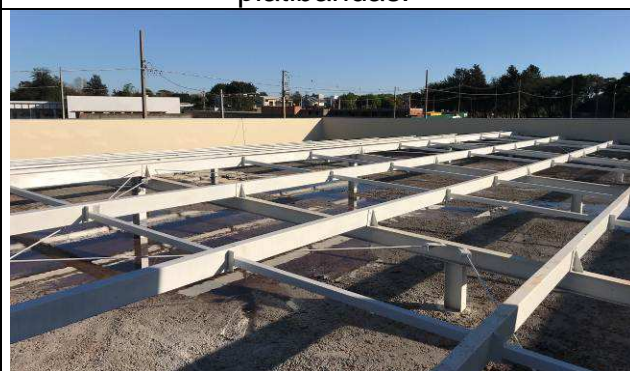
Figura 72C: Textura na face interna das platibandas.
