RELATÓRIO FOTOGRÁFICO – 6ª MEDIÇÃO

OBRA: EXECUÇÃO DE OBRA DE CONSTRUÇÃO DO IMÓVEL PARA A VARA DO TRABALHO DE DOIS VIZINHOS

CONTRATADA: CONSTRUTORA DINÂMICA LTDA

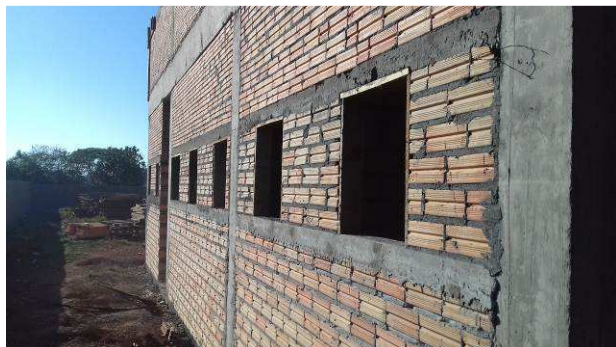
Figura 03C: Vergas e contravergas em janelas de sanitários - fundos do imóvel

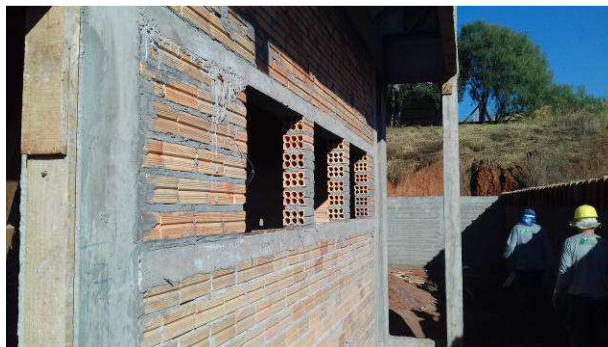
Figura 04C: Vergas e contravergas em janelas da copa - fundos do imóvel

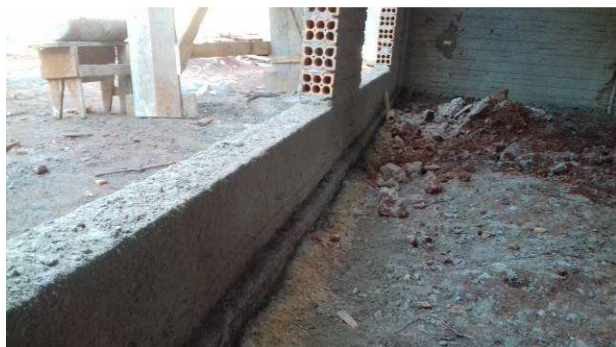
Figura 07C: Vergas e contravergas em janelas da sala de audiência - frente do imóvel

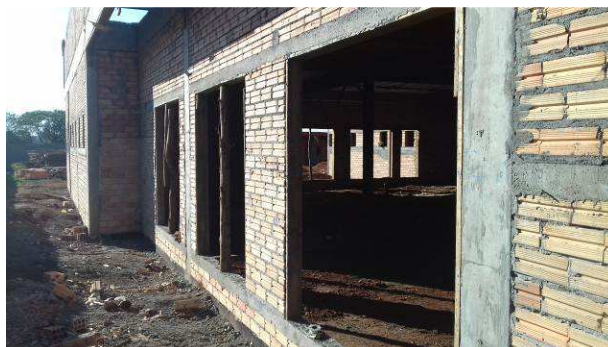
Figura 08C: Vergas e contravergas em janelas da secretaria - fundos do imóvel

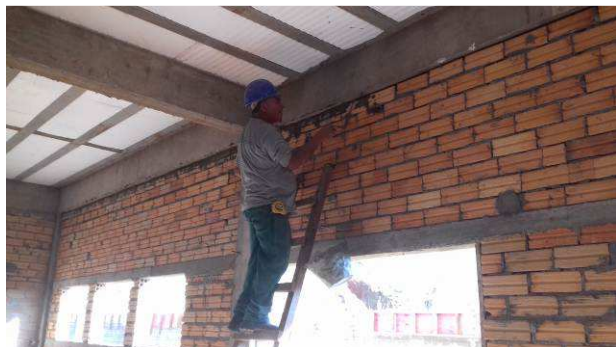
Figura 09C: Operário realizando o encunhamento da alvenaria, junto à viga de cobertura

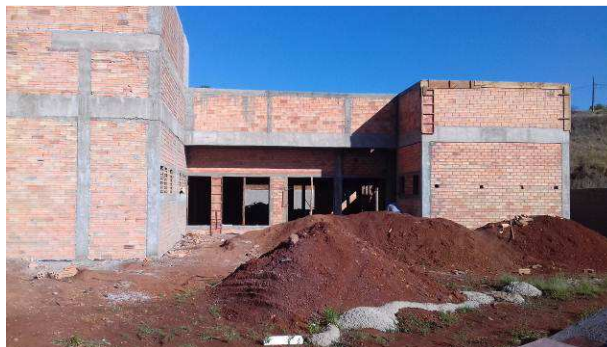
Figura 10C: Alvenaria lateral e platibandas - lateral direita

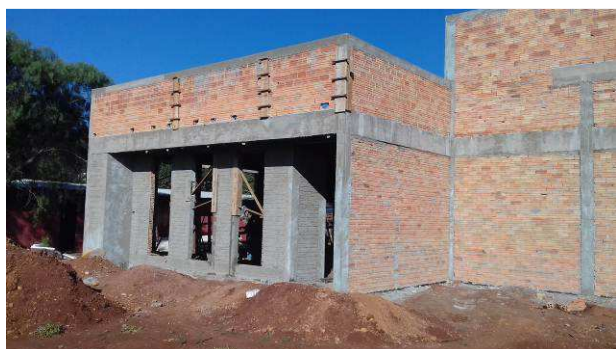
Figura 11C: Alvenaria lateral e platibandas - lateral direita

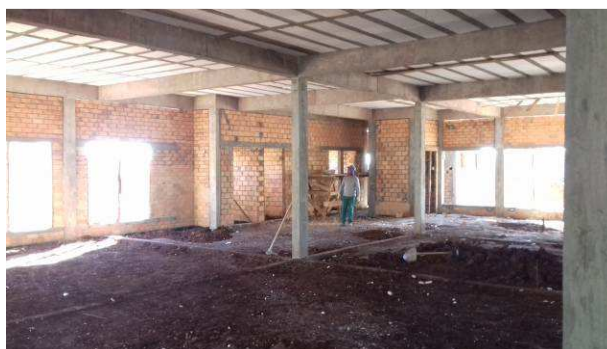
Figura 12C: Alvenaria da secretaria - fundos

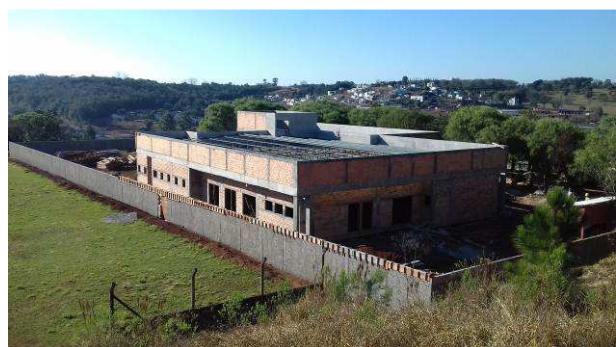
Figura 13C: Visão geral do imóvel, com alvenaria já finalizada

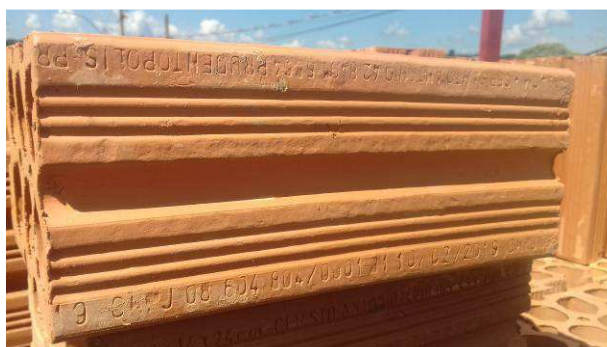
Figura 14C: Tijolo cerâmico utilizado na execução da alvenaria

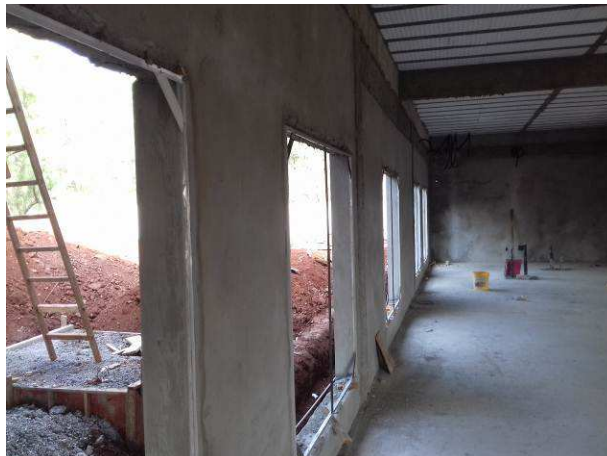
Figura 16C: Requadro e contramarcos nas janelas das salas de audiência, testemunhas e conciliação

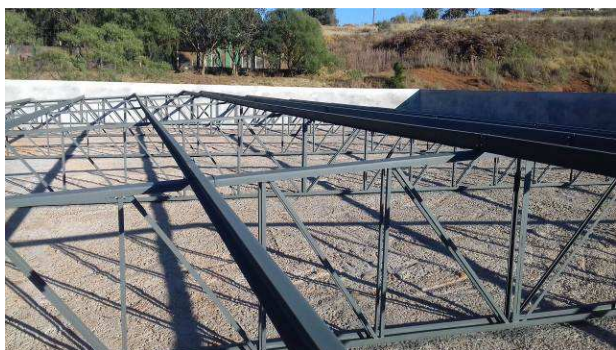
Figura 19C: Estrutura metálica de cobertura - Tesouras e terças

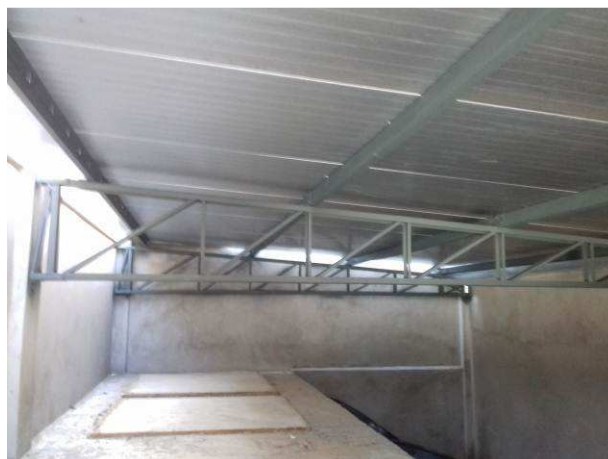
Figura 34C: Telhas metálicas instaladas no reservatório

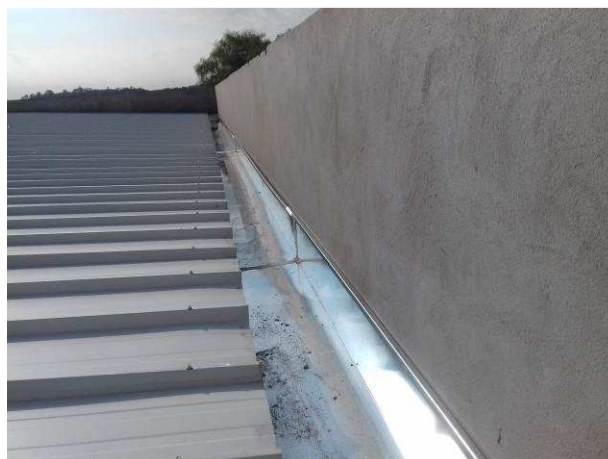
Figura 36C: Calhas em chapa galvanizada #24 instaladas na cobertura do arquivo e PAB

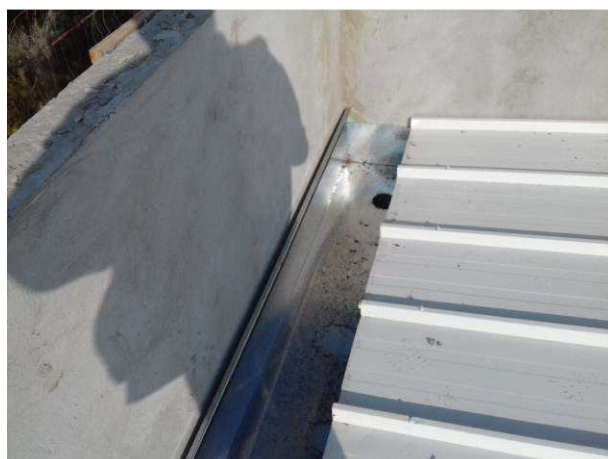
Figura 38C: Final de calha com ponto de coleta pluvial

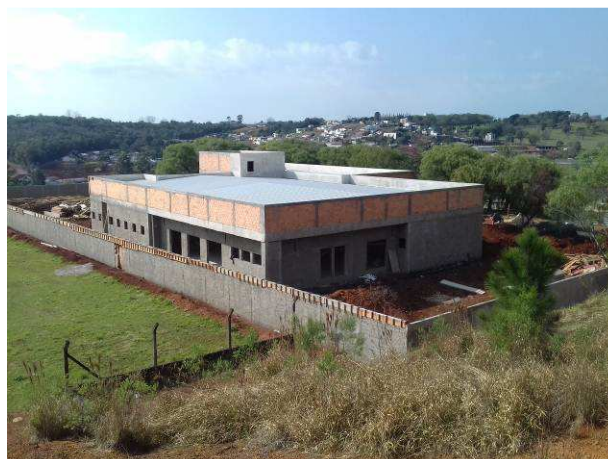
Figura 40C: Vista geral do imóvel, após instalação das telhas de cobertura

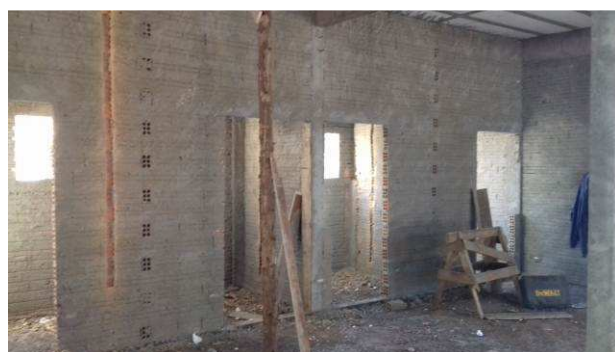
Figura 42C: Chapisco executado em paredes na região dos sanitários públicos

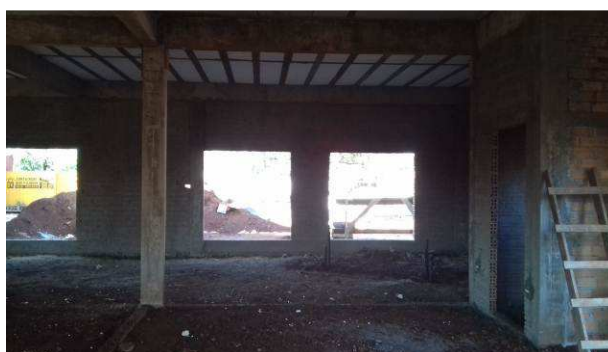
Figura 43C: Chapisco executado em paredes na região da sala de audiência 1

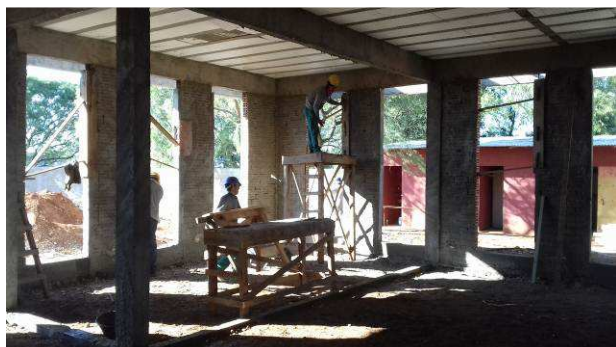
Figura 44C: Chapisco executado em paredes na região da sala múltiplo-uso e arquivo

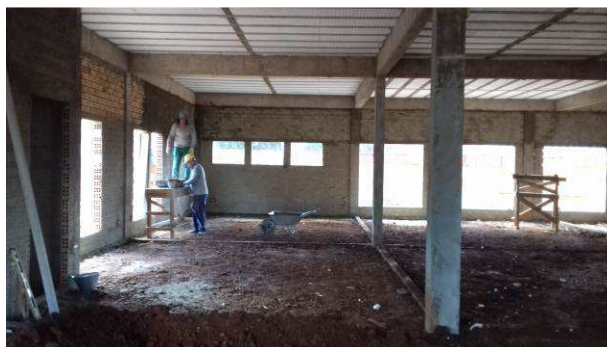
Figura 45C: Rebôco sendo executado na região da sala dos assistentes e copa

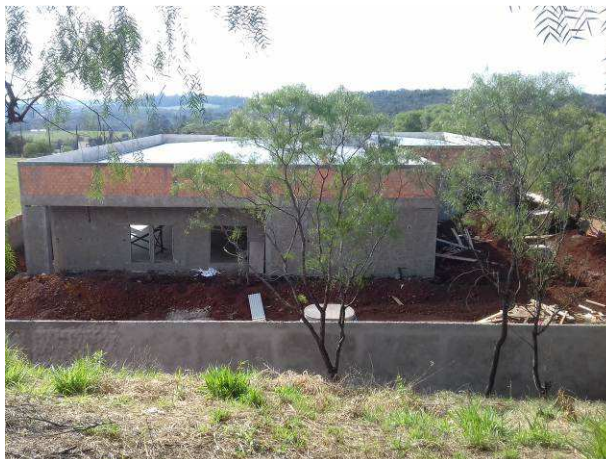
Figura 51C: Chapisco executado externamente, junto à secretaria

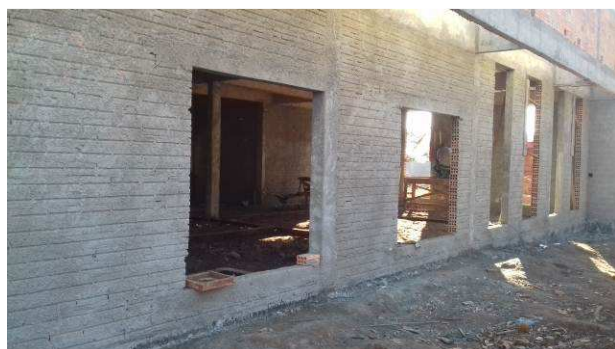
Figura 52C: Chapisco executado externamente, junto ao PAB, sala de perícia e arquivo

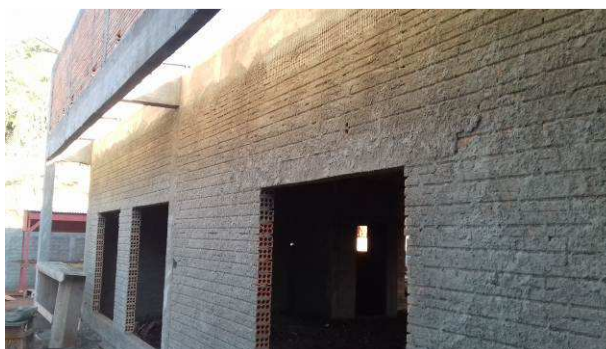
Figura 53C: Chapisco executado externamente, junto à sala de audiência e sala de testemunhas

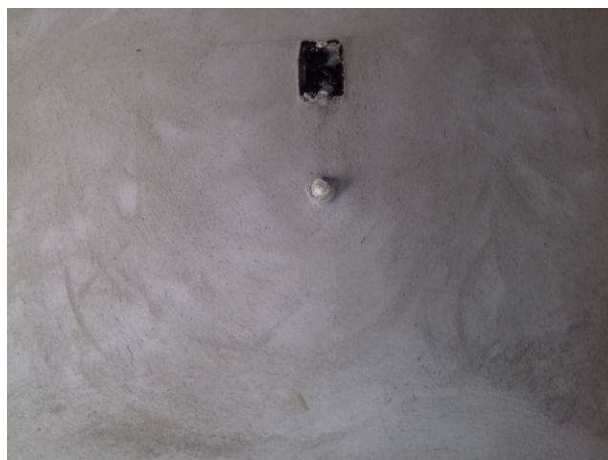
Figura 69C: Ponto de água fria (3/4"), para instalação de chuveiro - Terceirizados

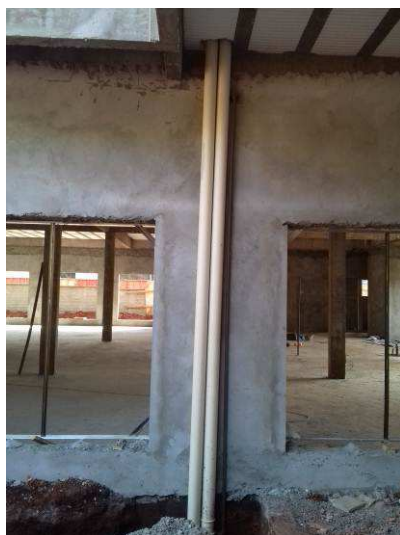
Figura 88C: Tubos de queda pluviais de 100mm - frontais

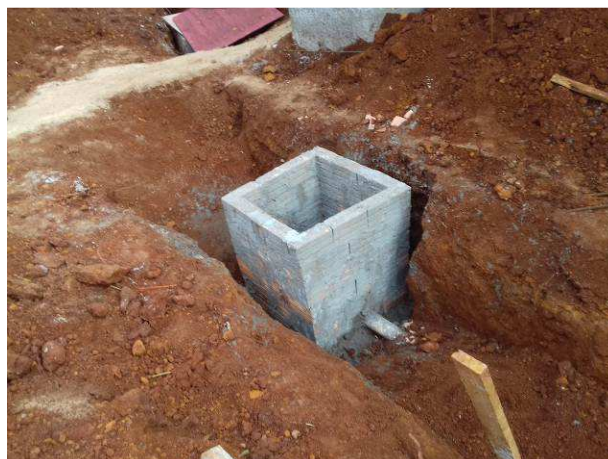
Figura 98C: Caixa de inspeção (pluvial) executada na lateral direita

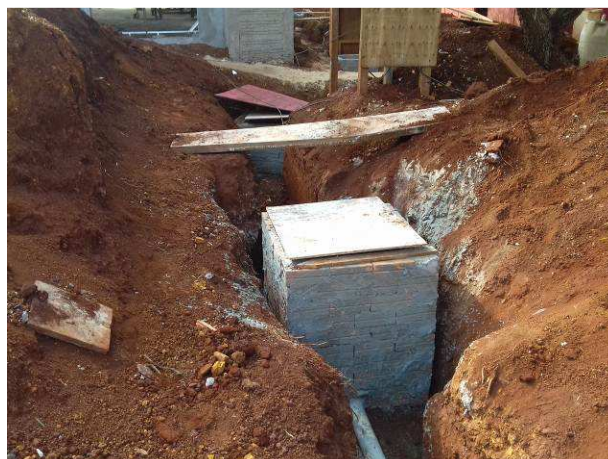
Figura 100C: Caixas de inspeção (pluvial) executada na parte frontal do imóvel

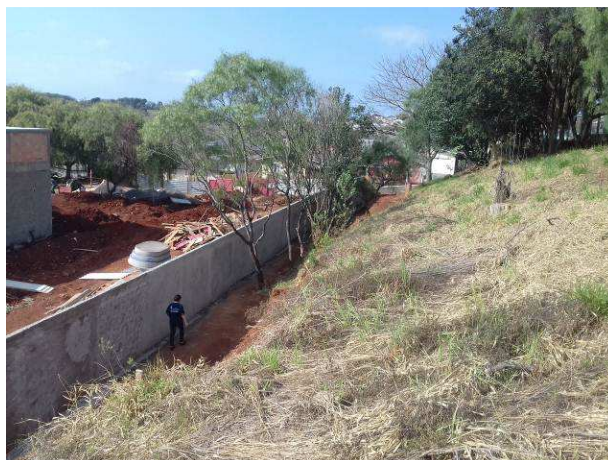
Figura 102C: Rebôco parcial da face externa de muro - lateral esquerda

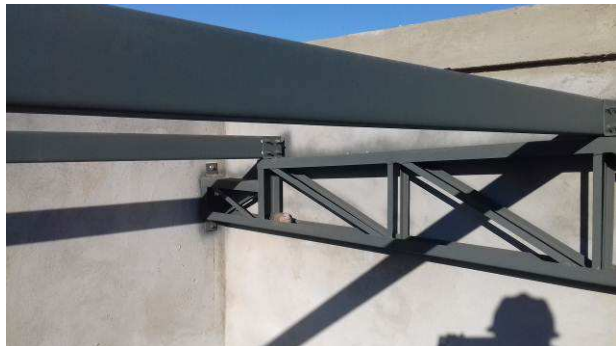
Figura 103C: Pintura da estrutura metálica de cobertura

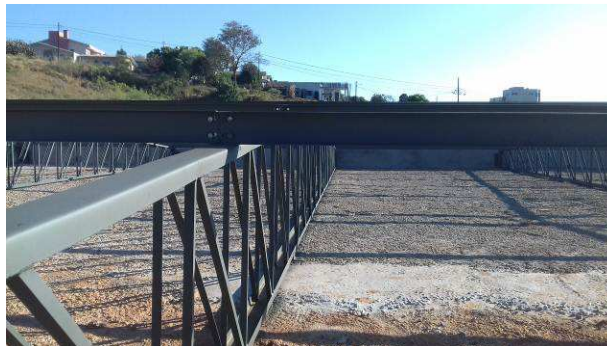
Figura 104C: Pintura da estrutura metálica de cobertura

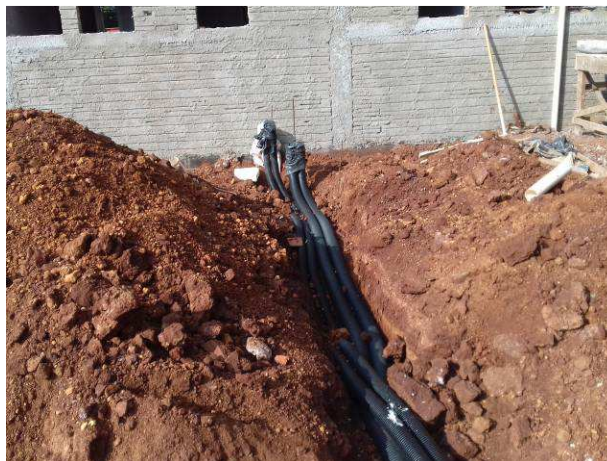
Figura 02E: Tubulação PEAD de 40mm e 100mm atravessando a lateral direita para alcançar a sala técnica, a partir da parte frontal

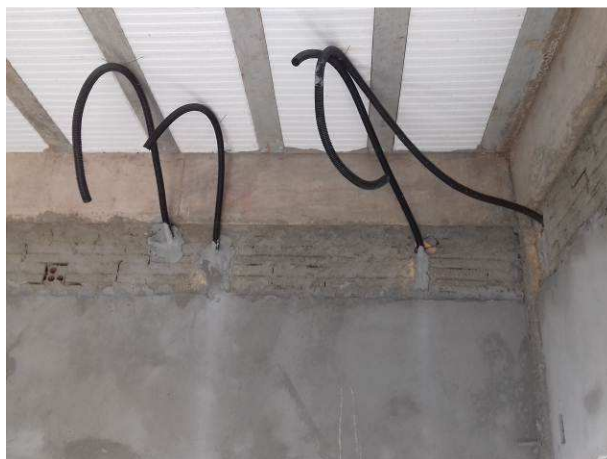
Figura 06E: Eletroduto corrugado de 32mm - infraestrutura interna - Audiência 2

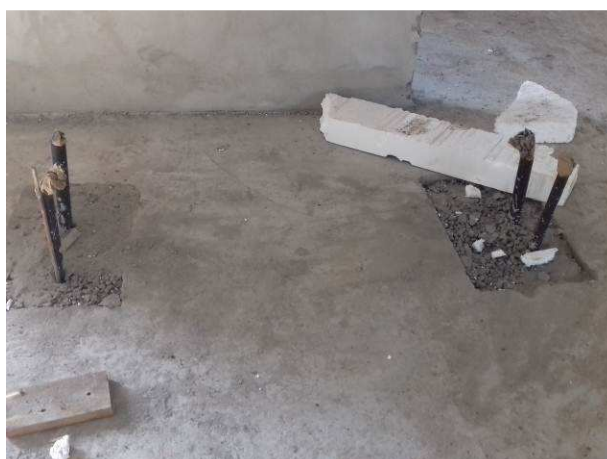
Figura 10E: Eletroduto de 60mm - utilizado na sala de audiência 2
