RELATÓRIO FOTOGRÁFICO – 5ª MEDIÇÃO

OBRA: EXECUÇÃO DE OBRA DE ADEQUAÇÕES NO IMÓVEL DO FÓRUM TRABALHISTA DE CASCAVEL.

CONTRATADA: HMA CONSTRUÇÕES CIVIS LTDA.

Considerando a instituição da Comissão de Recebimento e Fiscalização da ***EXECUÇÃO DE OBRA DE ADEQUAÇÕES NO IMÓVEL DO FÓRUM TRABALHISTA DE CASCAVEL***, objeto do Contrato Nº 15/2019, PO 20/2019, PROAD 146/2019, com efeitos através do despacho exarado pela Sra. Ordenadora da Despesa, os componentes abaixo elencados apresentam o relatório fotográfico das vistorias realizadas, que tiveram como objetivo a fiscalização dos serviços executados pela Contratada, no período de 19/11/2019 (data da 4ª Medição) até 03/12/2019 (data da 5ª Medição).

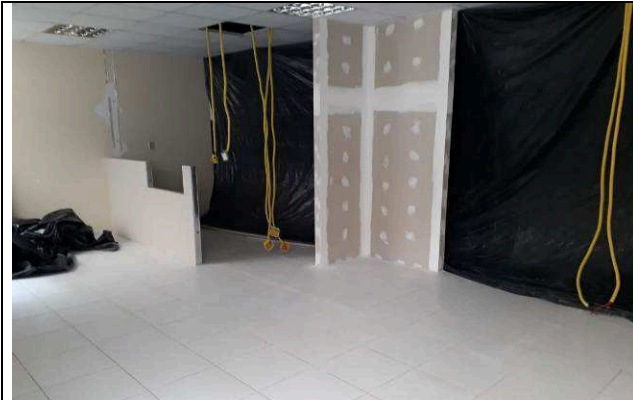
Figura 13C: Execução de paredes de gesso acartonado - CEJUSC.

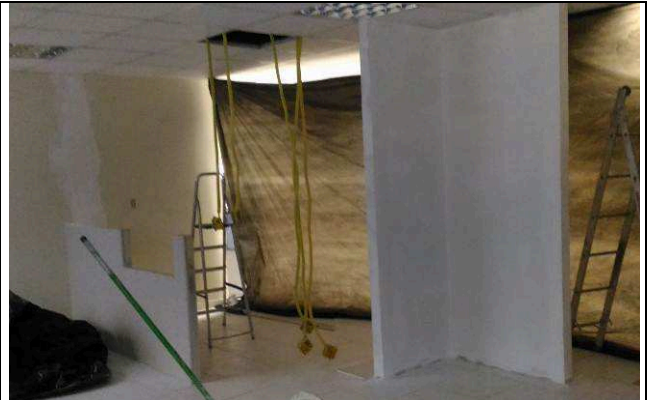
Figura 14C: Emassamento das paredes e instalações elétricas - CEJUSC.

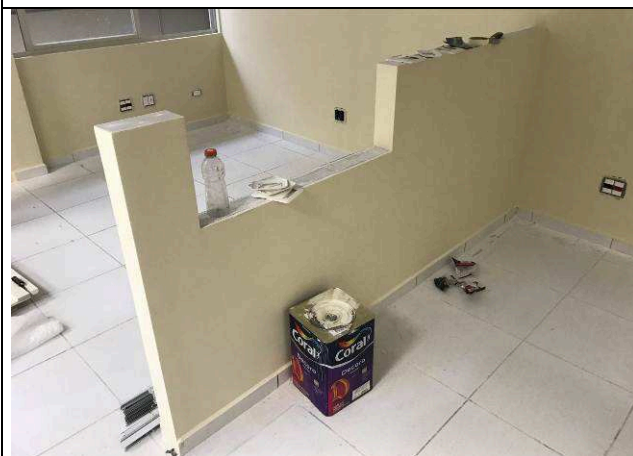
Figura 15C: Execução do balcão de atendimento e pintura - CEJUSC.

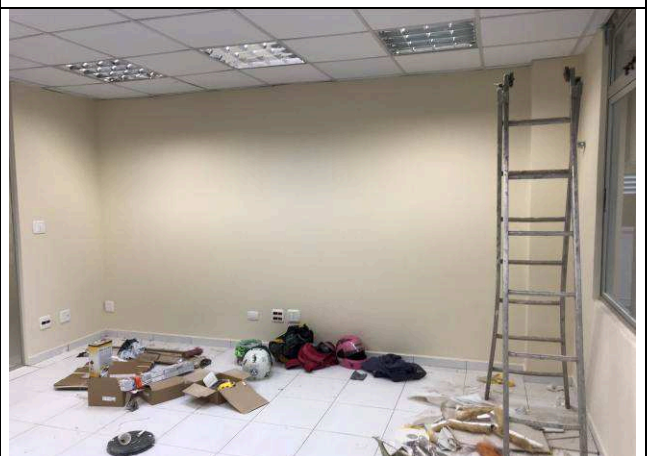
Figura 16C: Pintura das paredes - CEJUSC.

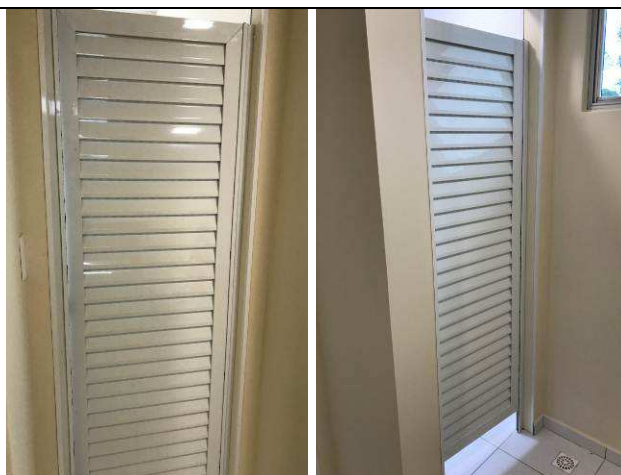
Figura 52C: Portas de alumínio - VESTIÁRIO FEMININO.

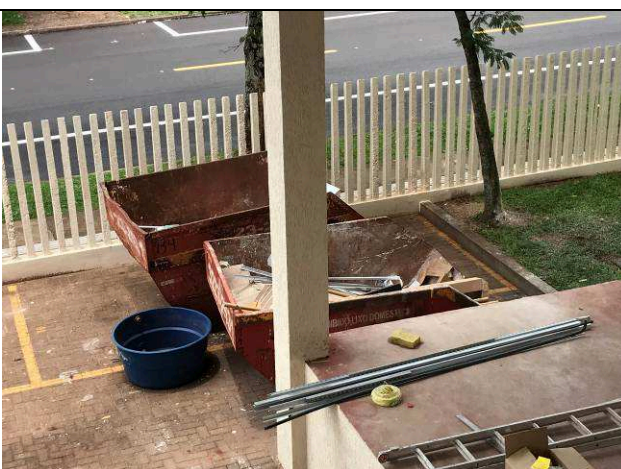
Figura 56C: Caçambas para remoção de entulhos.

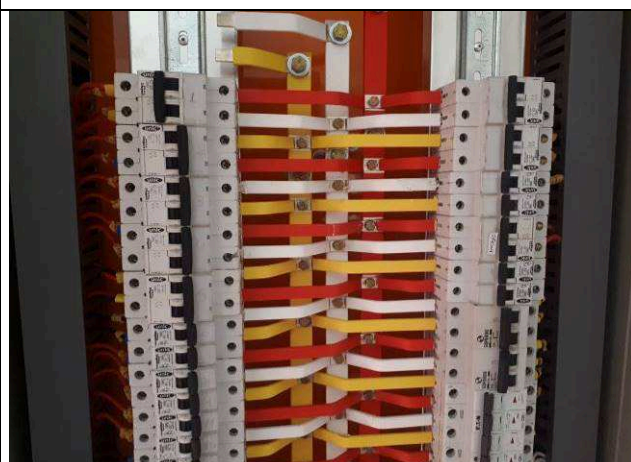
Figura 74C: Instalações elétricas - quadro
elétrico QDFL3 - Setorial
