TRIBUNAL REGIONAL DO TRABALHO 9ª REGIÃO  
Secretaria de Engenharia e Arquitetura  
Fiscalização de Obras

## **RELATÓRIO FOTOGRÁFICO – 3ª MEDIÇÃO**

### **FÓRUM TRABALHISTA DE FRANCISCO BELTRÃO**

OBRA: **Cobertura, Pintura e Adequações de acessibilidade – TP 02/2022**

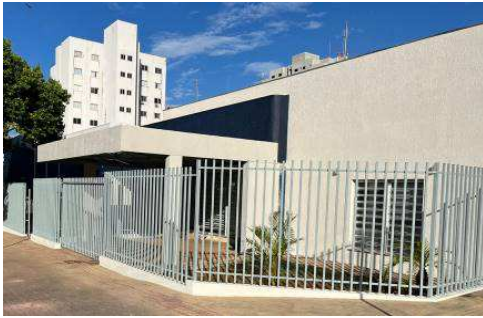
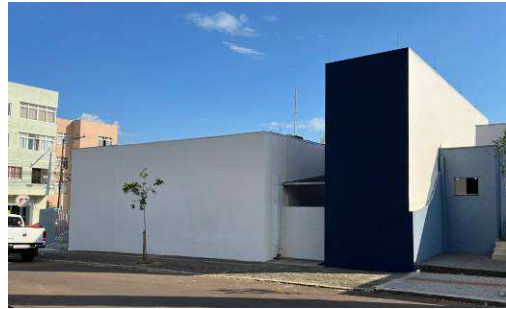
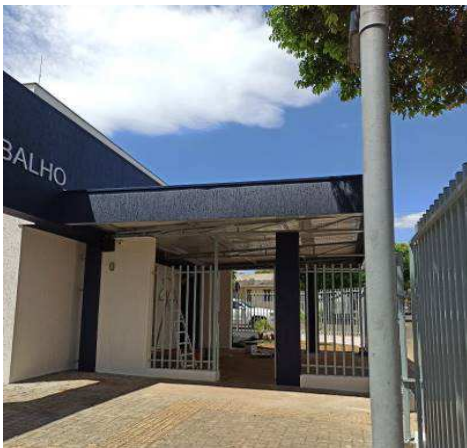
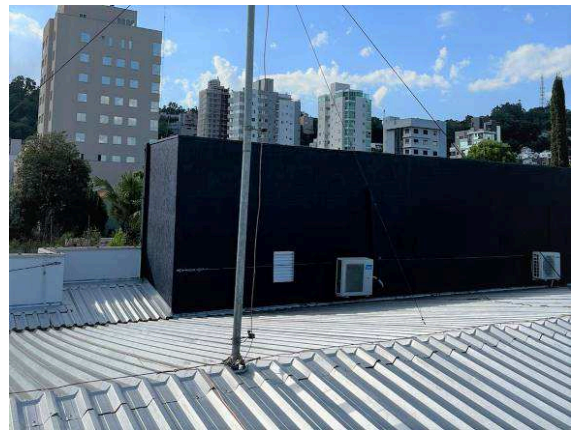
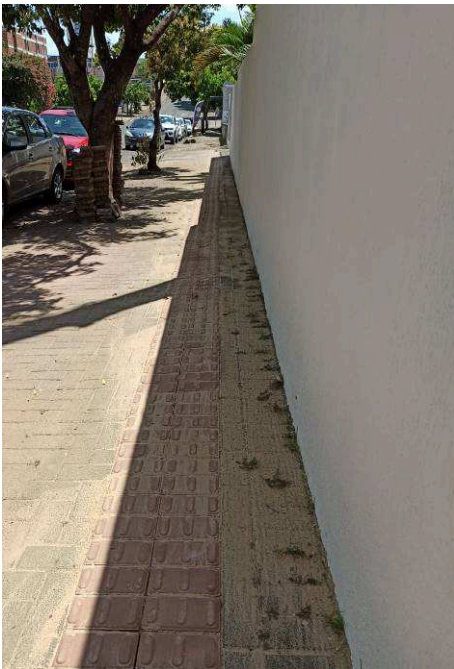
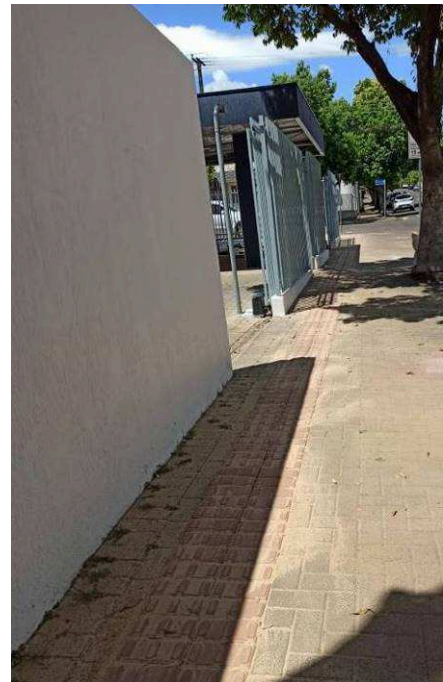
- Pintura manual com tinta látex acrílica - duas demãos em muros e em todas as fachadas, muros e platibandas lado interno - Utilizar tinta SUPER LAVÁVEL
- Tratamento de fissuras em murros e paredes internas e externas da unidade.
