RELATÓRIO – 1ª MEDIÇÃO

OBRA: SUBSTITUIÇÃO PARCIAL DA COBERTURA DO FÓRUM TRABALHISTA DE LONDRINA

CONTRATADA: PORTO BLANCO CONSTRUÇÕES LTDA

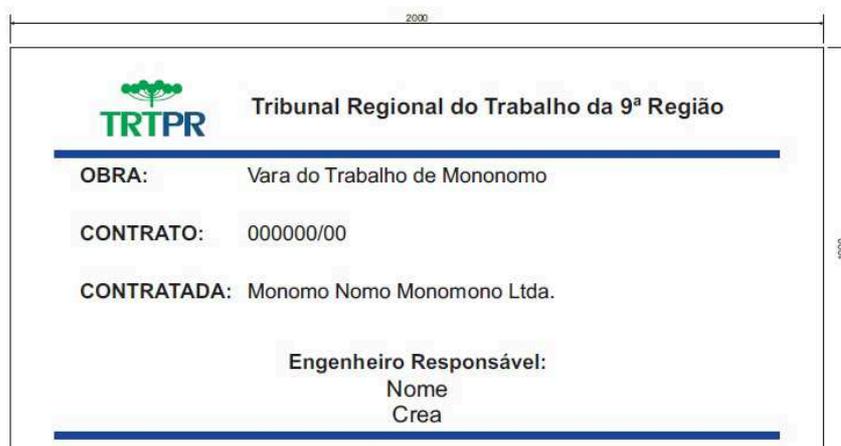
€ *Placa de obra em chapa de aço galvanizado em cavalete de madeira - conforme modelo fornecido pela fiscalização*

A comissão de fiscalização forneceu o modelo de placa de obra, conforme imagem abaixo, ao que foi prontamente atendida pela contratada, que já preparou e instalou na obra (figura 01C, do relatório fotográfico anexo).
