RELATÓRIO – 1ª MEDIÇÃO

OBRA: SUBSTITUIÇÃO DE COBERTURA, PINTURA EXTERNA, ADEQUAÇÕES ELÉTRICAS E SERVIÇOS COMPLEMENTARES NO FÓRUM TRABALHISTA DE LONDRINA
CONTRATADA: ELC ENGENHARIA LTDA

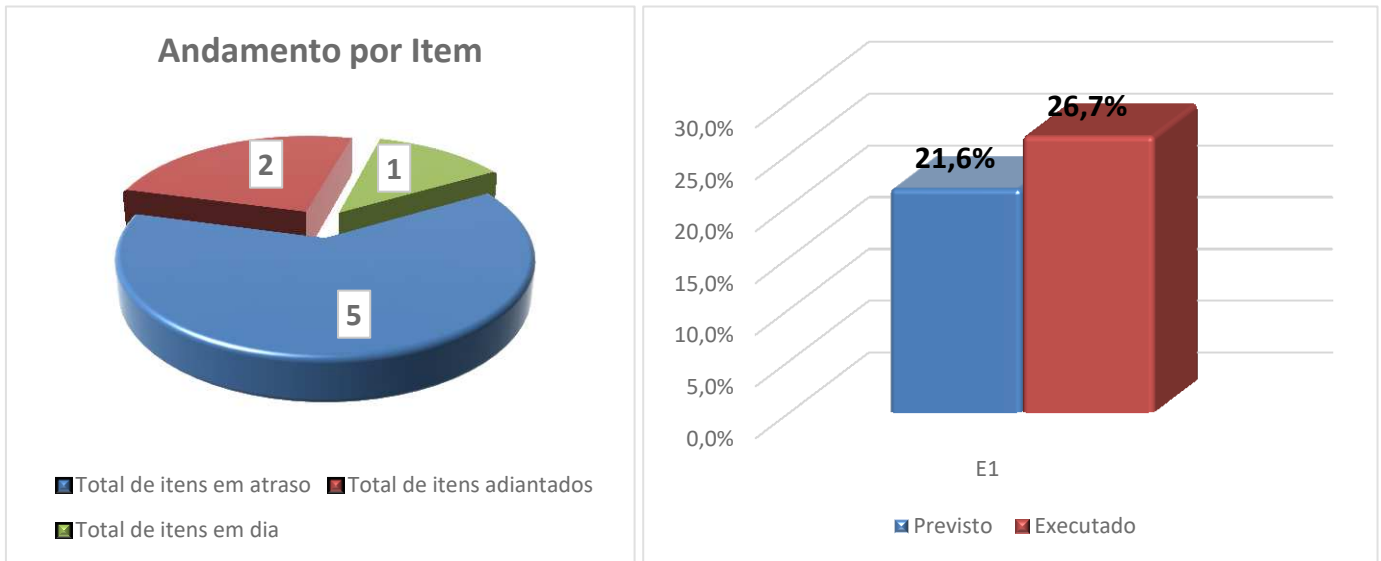
Esta 1ª medição da planilha contratual atingiu o valor de R\$ 174.668,71 (cento e setenta e quatro mil, seiscentos e sessenta e oito reais e setenta e um centavos), que corresponde a um percentual de 26,69% para a medição e 26,69% acumulado. Estava previsto no cronograma inicial um total executado de 21,62%, isto é, a obra encontra-se adiantada em 5,07%.

E1	E2	E3
Previsto:	21,6%	0,0%	0,0%
Executado:	26,7%	0,0%	0,0%
