RELATÓRIO – 3ª MEDIÇÃO

OBRA: FINALIZAÇÃO DO FÓRUM TRABALHISTA DE APUCARANA
CONTRATADA: CONSTRUTORA DOTTO LTDA

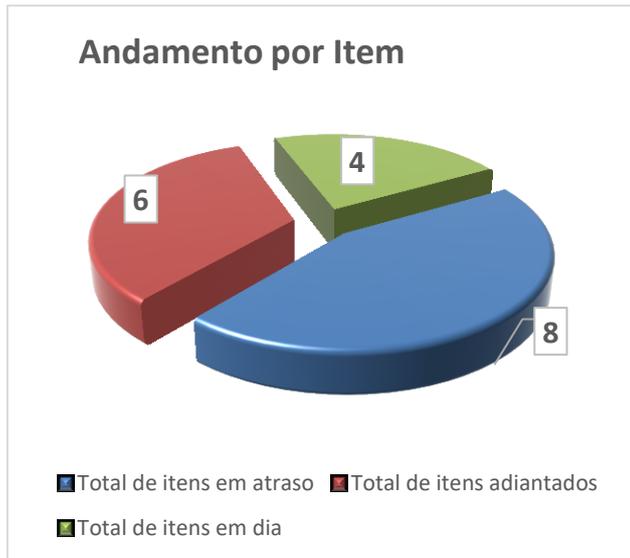
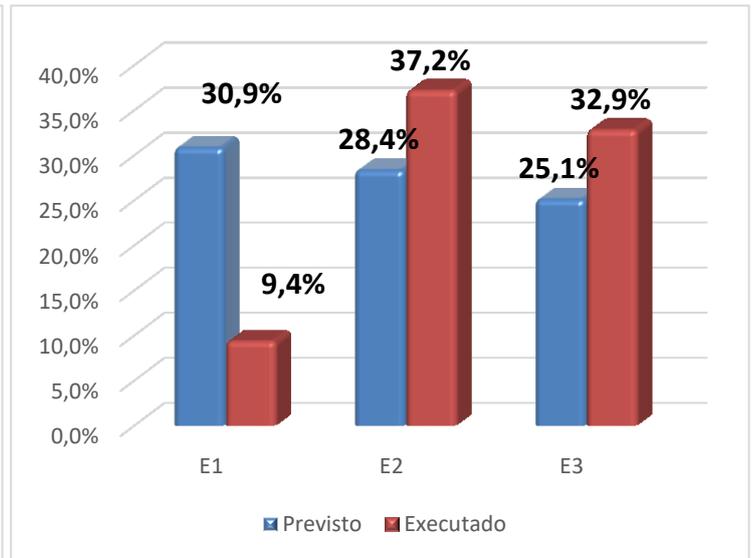
E1	E2	E3
Previsto:	30,9%	28,4%	25,1%
Executado:	9,4%	37,2%	32,9%

Esta 3ª medição da planilha contratual atingiu o valor de R\$ 197.851,37 (cento e noventa e sete mil, oitocentos e cinquenta e um reais e trinta e sete centavos), que corresponde a um percentual de 32,85% para a medição e 79,49% acumulado. Tendo em vista que, no cronograma atual a previsão era para o cumprimento de 25,15%, há um adiantamento de 7,70% no andamento dos serviços.
