## RELATÓRIO – 4ª MEDIÇÃO

**OBRA: SUBSTITUIÇÃO DE COBERTURA, PINTURA EXTERNA, ADEQUAÇÕES ELÉTRICAS E SERVIÇOS COMPLEMENTARES NO FÓRUM TRABALHISTA DE LONDRINA**  
**CONTRATADA: ELC ENGENHARIA LTDA**

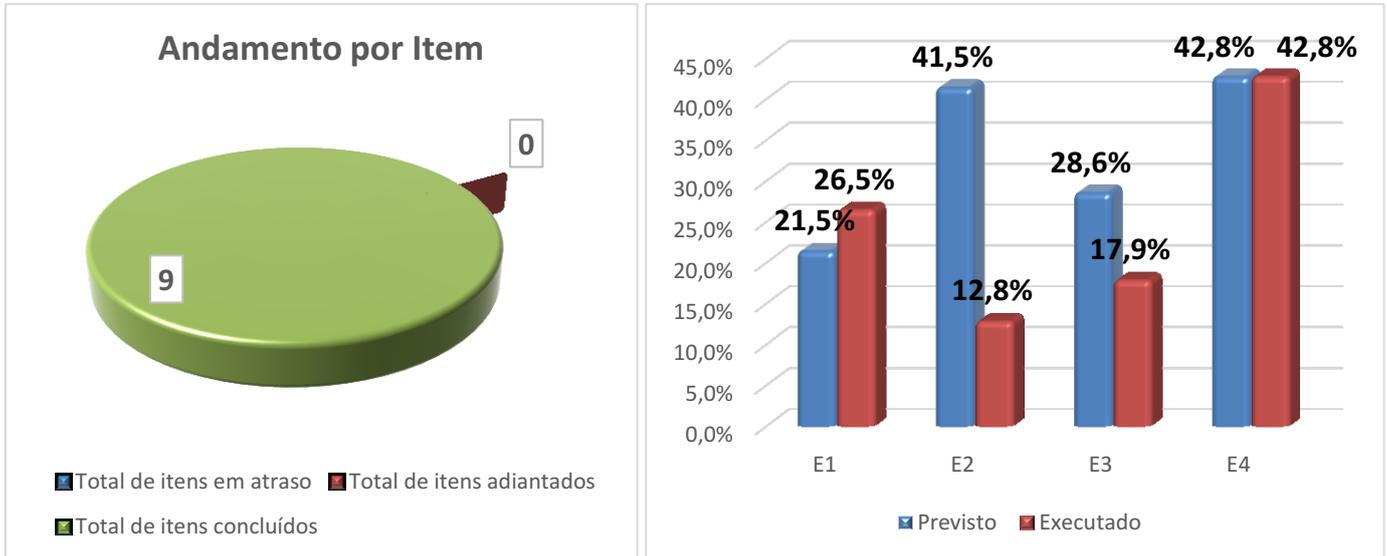
E1	E2	E3	E4
Previsto:	21,5%	41,5%	28,6%	42,8%
Executado:	26,5%	12,8%	17,9%	42,8%
