TRIBUNAL REGIONAL DO TRABALHO 9ª REGIÃO
Secretaria de Engenharia e Arquitetura
Núcleo de Administração de Obras

SUBSTITUIÇÃO DA COBERTURA, RECUPERAÇÕES DE PISOS E REVESTIMENTOS, ADEQUAÇÕES DE SUSTENTABILIDADE E SEGURANÇA E SERVIÇOS COMPLEMENTARES NA VARA DO TRABALHO DE PARANAVAI

RELATÓRIO DA 1ª MEDIÇÃO

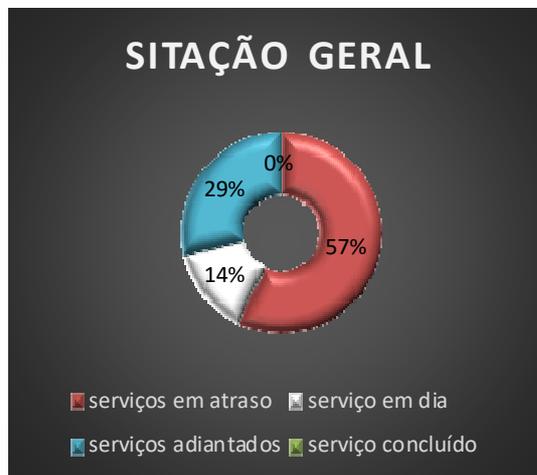
A partir das informações acima, tem-se a razão entre o total de serviços previstos e os totais em atraso, em dia, adiantados e concluídos, conforme se segue:

ITEM	DESCRIÇÃO	PREVISTO %	EXECUTADO %	ACUMULADO %	SALDO %	SITUAÇÃO DO SERVIÇO
1	ADMINISTRAÇÃO DE OBRA E SERVIÇOS INICIAIS	51,12%	51,12%	51,12%	48,88%	EM DIA
2	SUBSTITUIÇÃO DA COBERTURA	24,82%	94,94%	94,94%	5,06%	ADIANTADO
3	RECUPERAÇÕES DE PISOS E REVESTIMENTOS	84,11%	84,00%	84,00%	16,00%	ATRASADO
4	PINTURA EXTERNA	31,70%	84,40%	84,40%	15,60%	ADIANTADO
5	ADEQUAÇÕES DE SEGURANÇA	32,09%	28,00%	28,00%	72,00%	ATRASADO
6	ADEQUAÇÕES DE SUSTENTABILIDADE	100,00%	38,15%	38,15%	61,85%	ATRASADO
7	SERVIÇOS COMPLEMENTARES	100,00%	17,13%	17,13%	82,87%	ATRASADO
	SITUAÇÃO DO CRONOGRAMA GERAL:	33,15%	83,08%	83,08%	16,92%	ADIANTADO
