TRIBUNAL REGIONAL DO TRABALHO 9ª REGIÃO
Secretaria de Engenharia e Arquitetura
Coordenadoria de Administração de Obras

**SUBSTITUIÇÃO DA COBERTURA, CLIMATIZAÇÃO, PINTURA EXTERNA,
ADEQUAÇÕES DE SUSTENTABILIDADE, ADEQUAÇÕES DE ACESSIBILIDADE
E SERVIÇOS COMPLEMENTARES NA VARA DO TRABALHO DE CAMBÉ**

RELATÓRIO DA 1ª MEDIÇÃO

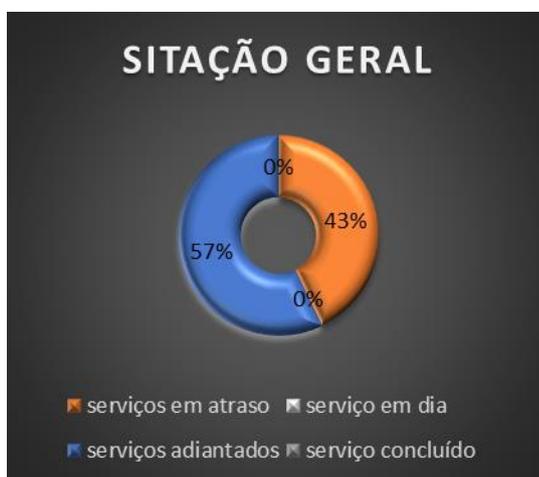
A partir das informações acima, tem-se a razão entre o total de serviços previstos e os totais em atraso, em dia, adiantados e concluídos, conforme se segue:

| ITEM | DESCRIÇÃO | PREVISTO % | EXECUTADO % | ACUMULADO % | SALDO % | SITUAÇÃO DO SERVIÇO |
|---|---|---|---|---|---|---|
| | SITUAÇÃO DO CRONOGRAMA GERAL: | 57,43% | 17,89% | 17,89% | 82,11% | ATRASADO |
