## **RELATÓRIO – 2ª MEDIÇÃO**

**OBRA: EXECUÇÃO DE REFORMA E AMPLIAÇÃO NO FÓRUM TRABALHISTA DE COLOMBO/PR.**

**CONTRATADA: C.H. ENGENHARIA CIVIL LTDA.**

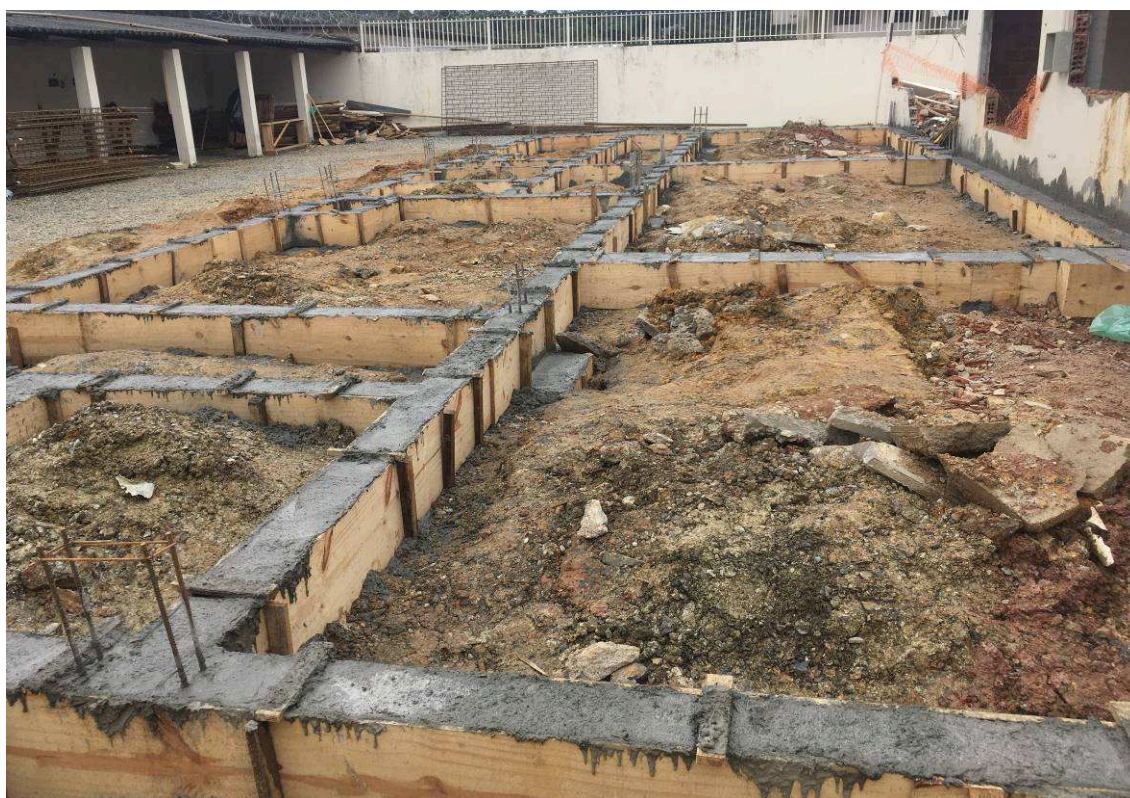
Figura 1 – Vista das vigas baldrame concretadas.

**Vigas baldrames:** foram executadas todas as vigas baldrames. Foram executadas formas de tábua corrida, com os devidos travamentos laterais para garantir as dimensões de projeto. Foram executadas as armações com barras de aço, CA 50 e CA 60, conforme projeto. Foram utilizados espaçadores plásticos para garantir o recobrimento mínimo de 3 cm. Foi executada base de 5 cm de brita compactada no fundo de todas as vigas. As vigas baldrames foram concretadas com concreto usinado de fck 25 Mpa em conjuntos com os blocos. O concreto foi lançado através de bombeamento, e adensado com a utilização de vibrador de agulha. Foi realizado o controle tecnológico do concreto com realização de ensaios de abatimento do tronco de cone e moldagem de corpos de prova.

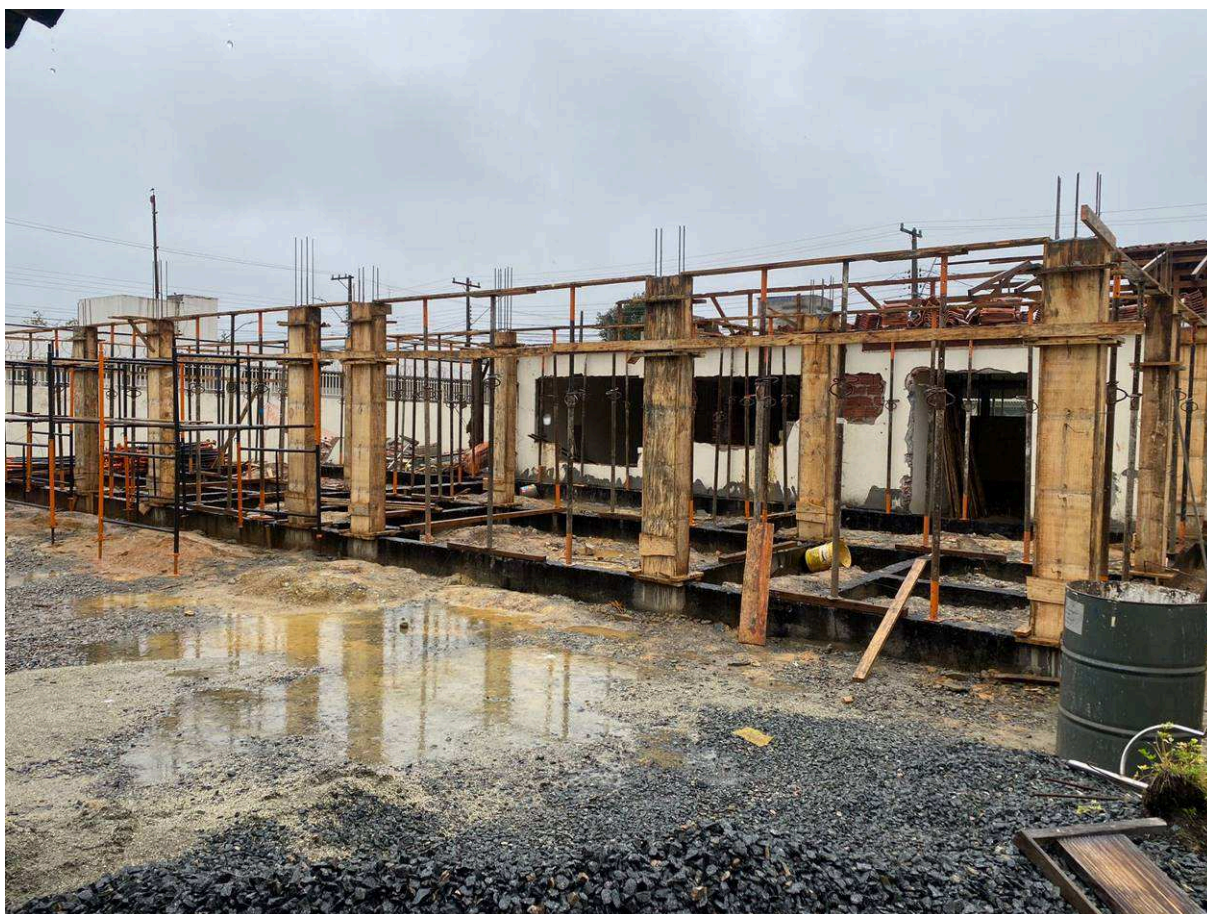
Figura 2 – Vista dos pilares concretados.

Pilares: foram executados todos os pilares entre os níveis 0,00 m e 2,90 m. Foram executadas formas de tábua corrida, com os devidos travamentos laterais para garantir as dimensões de projeto. Foram executadas aberturas nos pés dos pilares, para garantir a retirada de todas as impurezas (serragem, barro, arames, etc.). Foram executadas as armações com barras de aço, CA 50 e CA 60, conforme projeto. Foram utilizados espaçadores plásticos para garantir o recobrimento mínimo de 3 cm. Foi executada base de 5 cm de brita compactada no fundo de todos os blocos. Os blocos foram concretados com concreto usinado de fck 25 Mpa. O concreto foi adensado com a utilização de vibrador de agulha com prolongador. Foi realizado o controle tecnológico do concreto com realização de ensaios de abatimento do tronco de cone e moldagem de corpos de prova.
