RELATÓRIO FOTOGRÁFICO – 3ª MEDIÇÃO

OBRA: **EXECUÇÃO DE REFORMA DA VARA DO TRABALHO DE WENCESLAU BRAZ.**

CONTRATADA: **MANU COMÉRCIO E MONTAGEM INDUSTRIAL LTDA-ME**

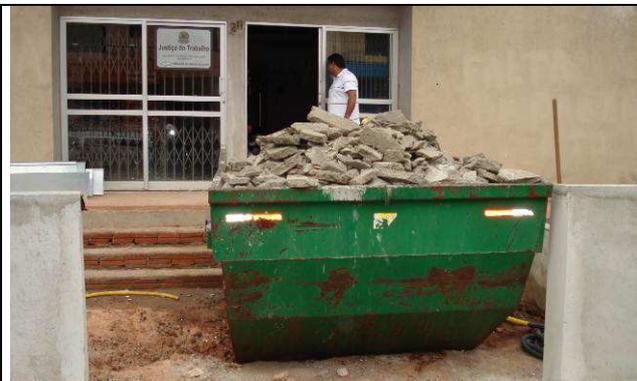
Figura 03C: Caçamba utilizada para remoção dos entulhos.

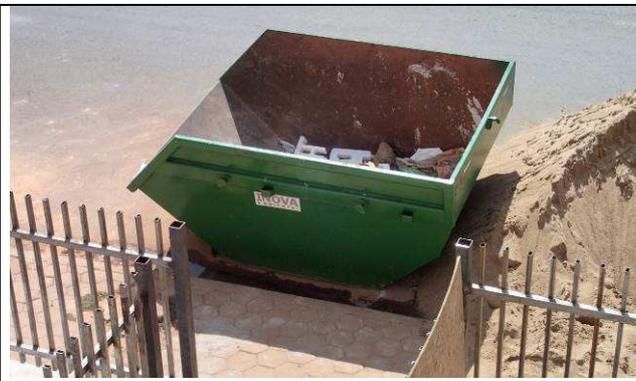
Figura 04C: Caçamba utilizada para remoção dos entulhos.

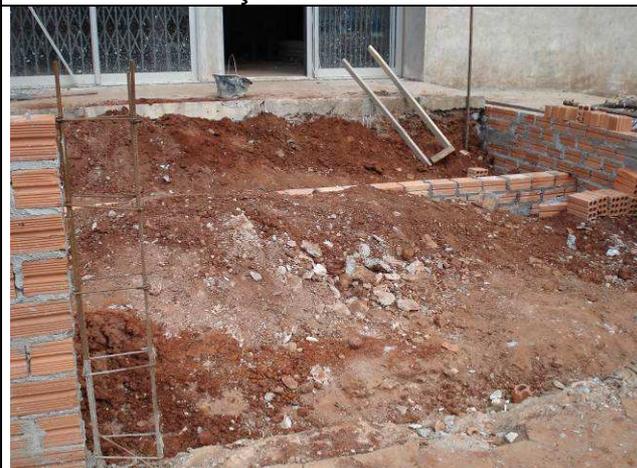
Figura 05C: Demolição do piso da entrada.

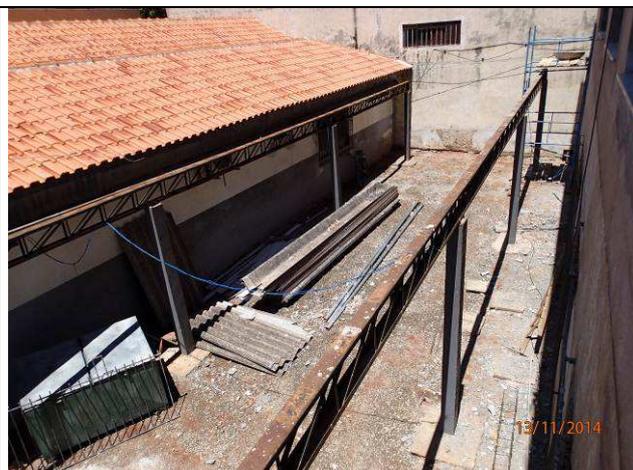
Figura 09C: Demolição da cobertura do estacionamento.

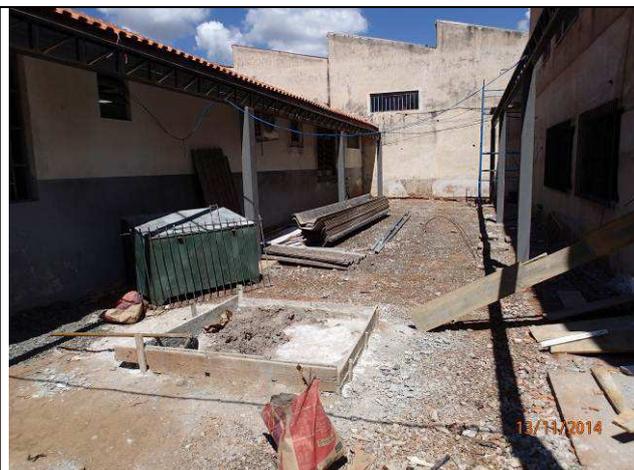
Figura 10C: Demolição da cobertura do estacionamento.

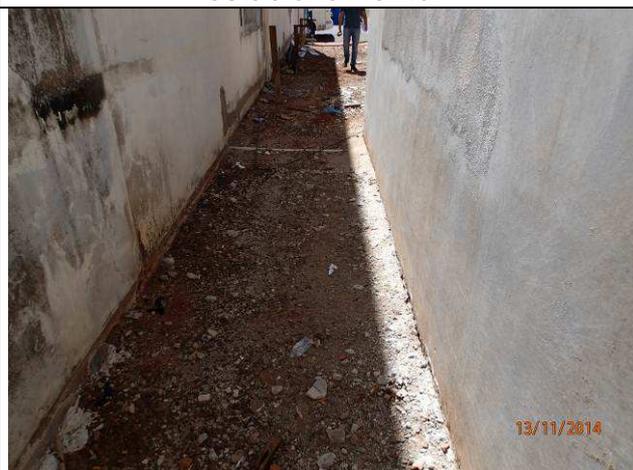
Figura 11C: Demolição do piso externo.

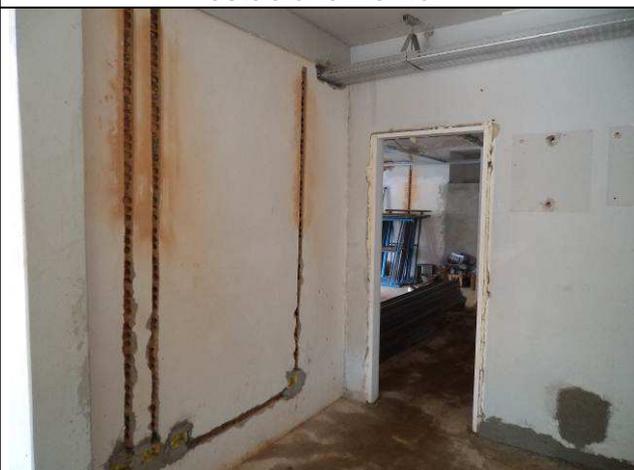
Figura 12C: Rasgos na alvenaria para passagem de eletrodutos.

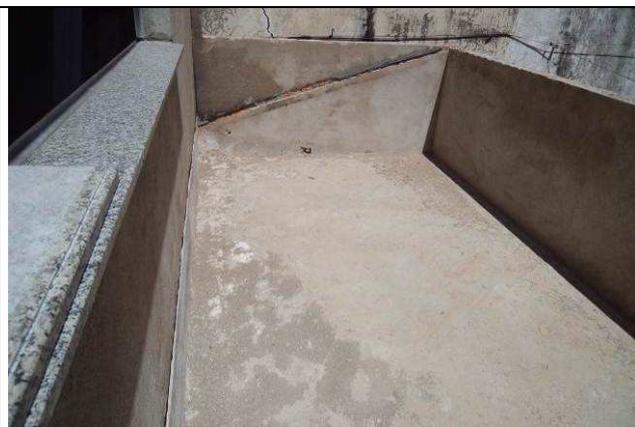
Figura 15C: Remoção de cobertura.

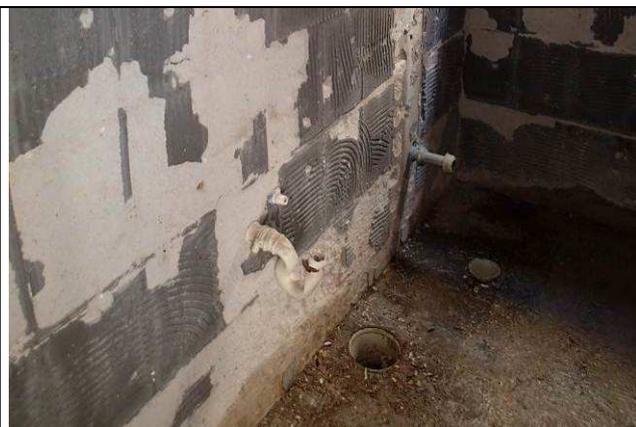
Figura 16C: Remoção de louças.

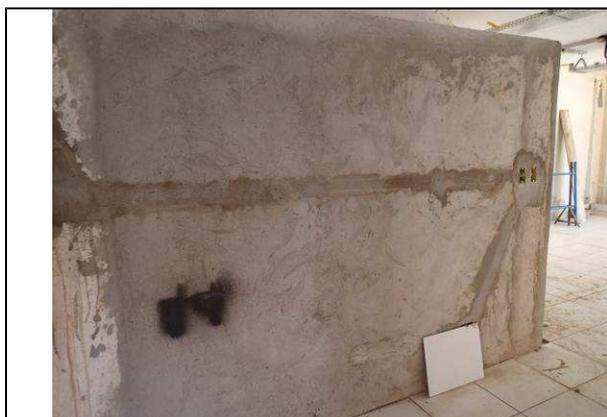
Figura 17C: Parede de alvenaria do corredor de acesso aos banheiros.

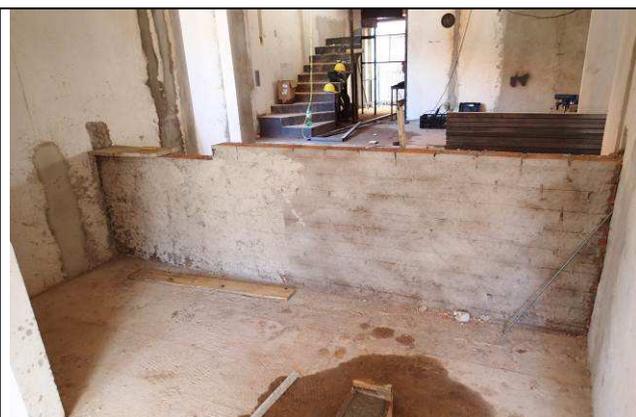
Figura 18C: Base do balcão de atendimento.

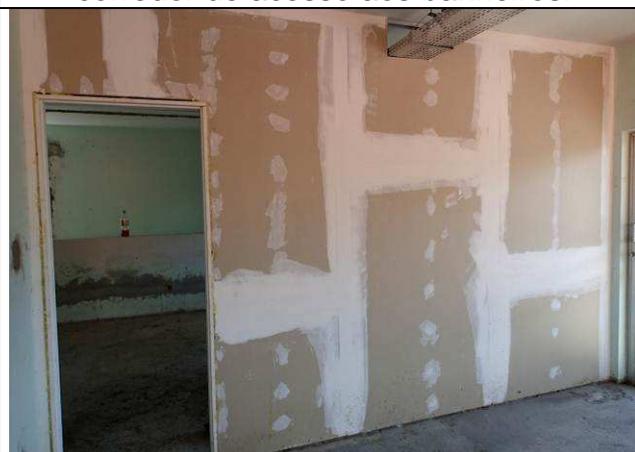
Figura 19C: Parede de gesso acartonado – sala de audiências.

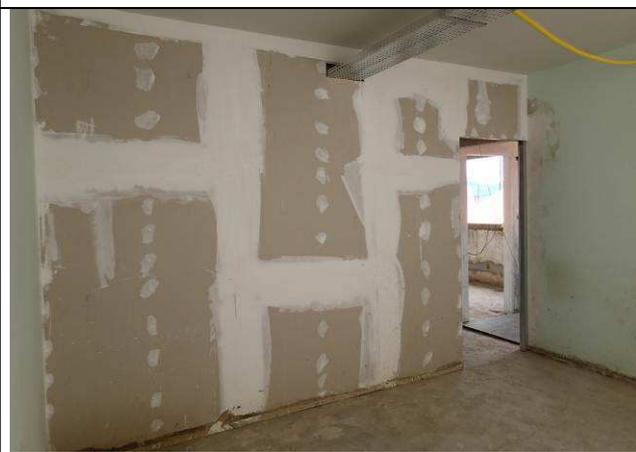
Figura 20C: Parede de gesso acartonado – gabinete do juiz.

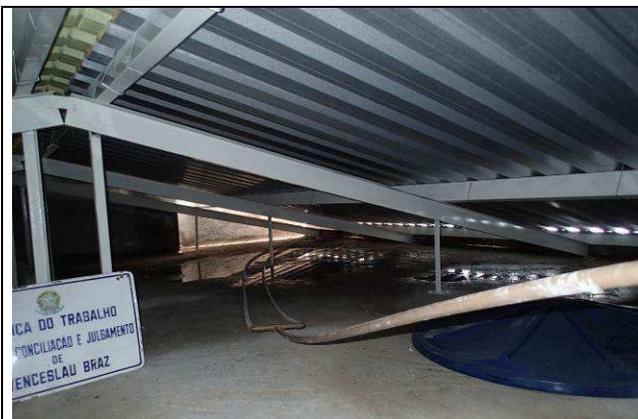
Figura 27C: Estrutura metálica de cobertura.

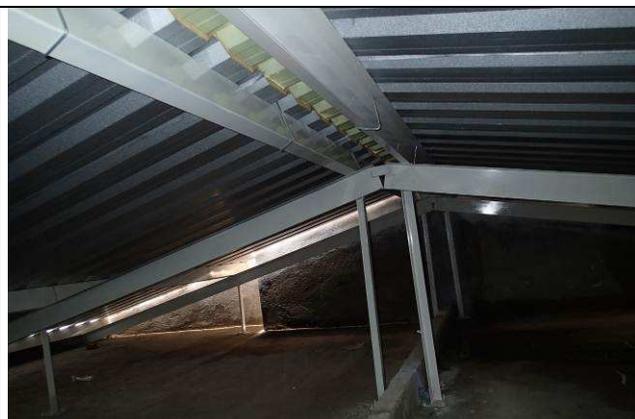
Figura 28C: Estrutura metálica de cobertura.

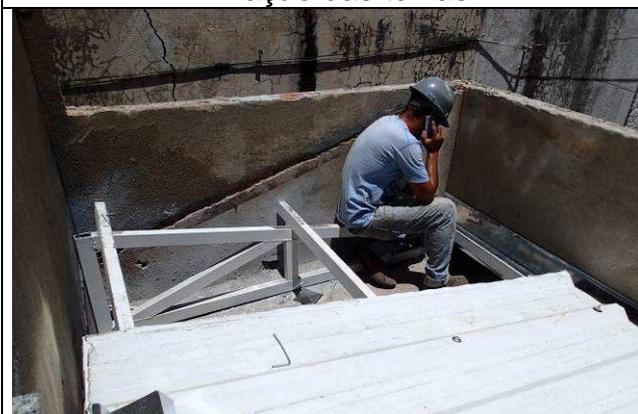
Figura 31C: Estrutura metálica de cobertura – anexo da laje do térreo.

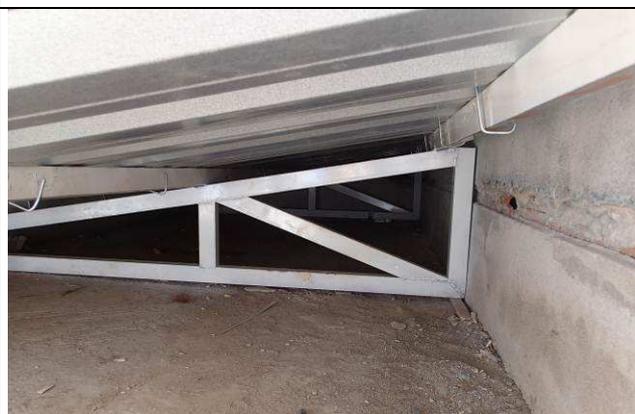
Figura 32C: Estrutura metálica de cobertura – anexo da laje do térreo.

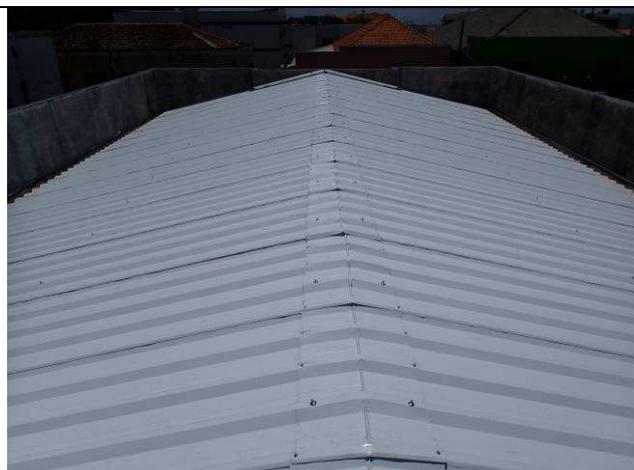
Figura 33C: Cobertura com telhas tipo sanduiche.

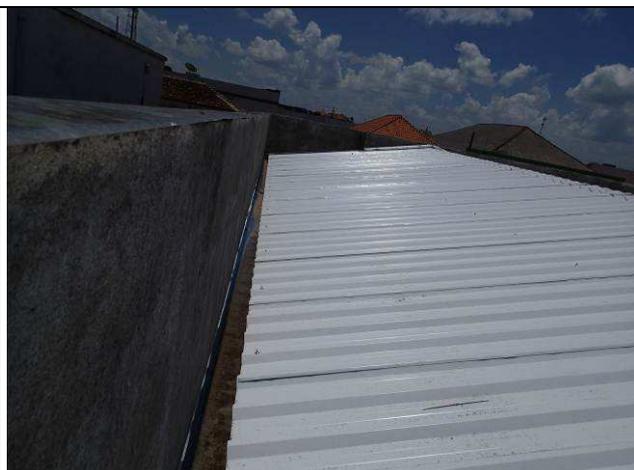
Figura 34C: Cobertura com telhas tipo sanduiche – linha de calha.

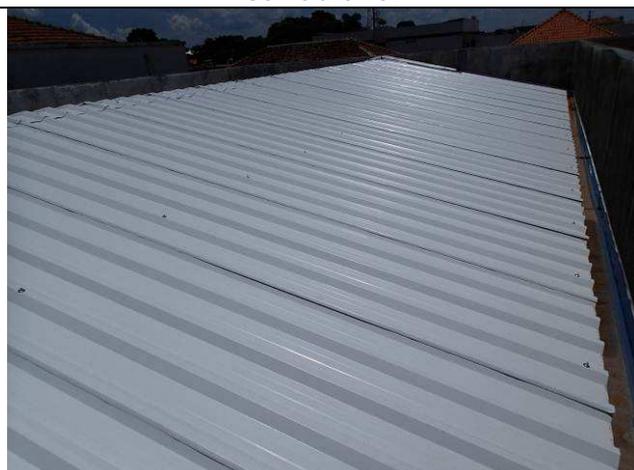
Figura 35C: Cobertura com telhas tipo sanduiche – linha de calha.

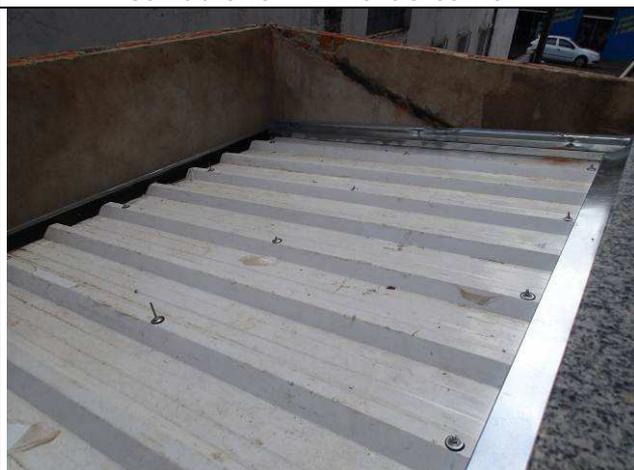
Figura 36C: Cobertura com telhas tipo sanduiche – anexo da laje do térreo.

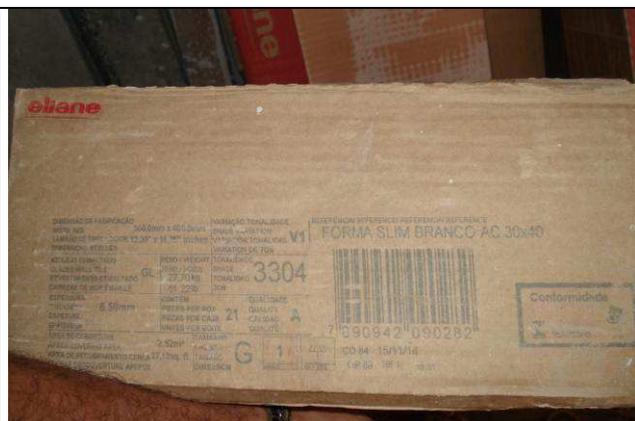
Figura 43C: Azulejos – especificação.

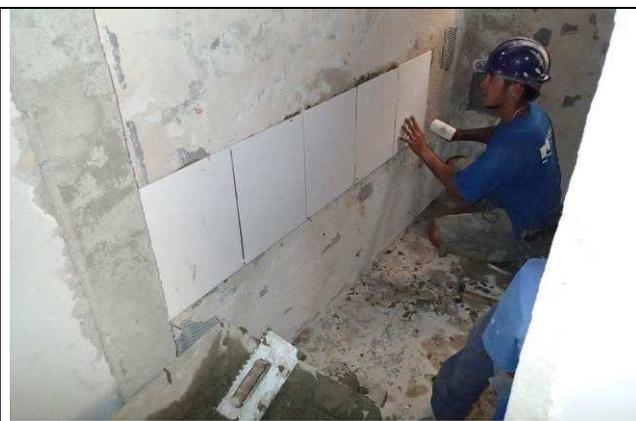
Figura 44C: Azulejos – assentamento.

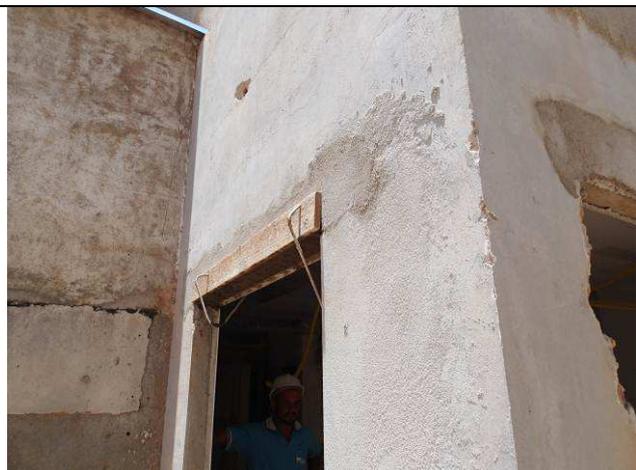
Figura 51C: Revestimento argamassado externo.

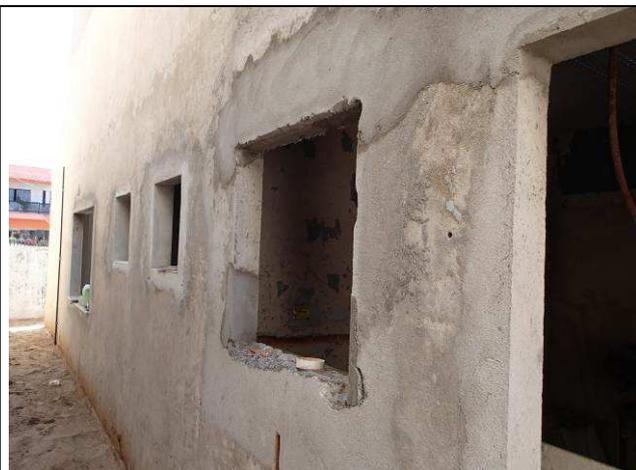
Figura 52C: Revestimento argamassado externo.

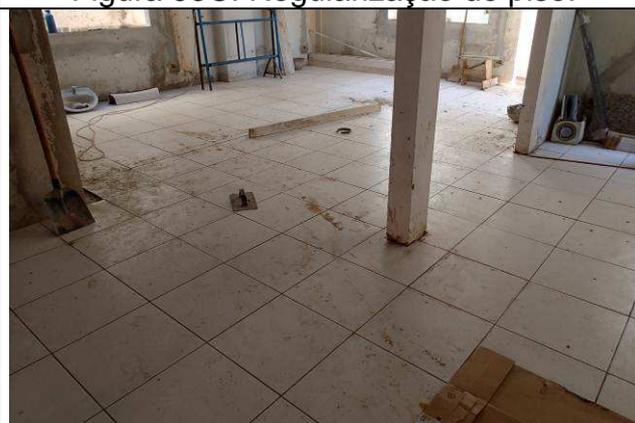
Figura 55C: Piso cerâmico – pavimento inferior.

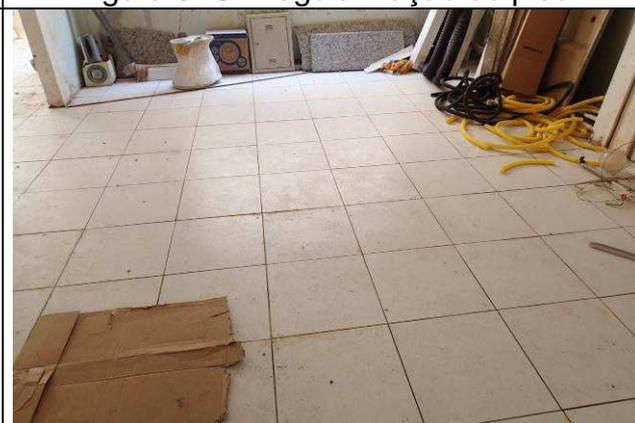
Figura 56C: Piso cerâmico – pavimento inferior.

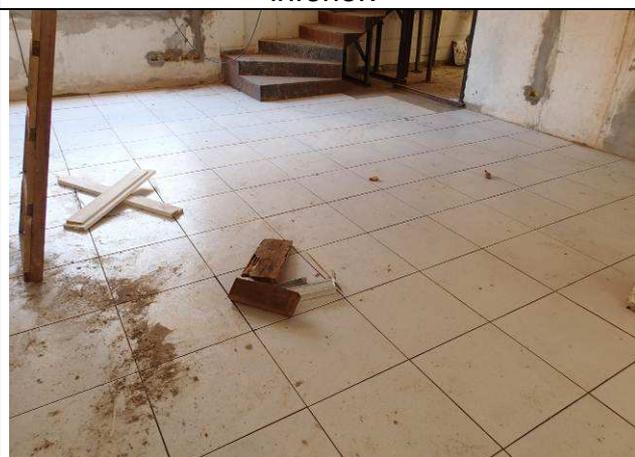
Figura 57C: Piso cerâmico – pavimento inferior.

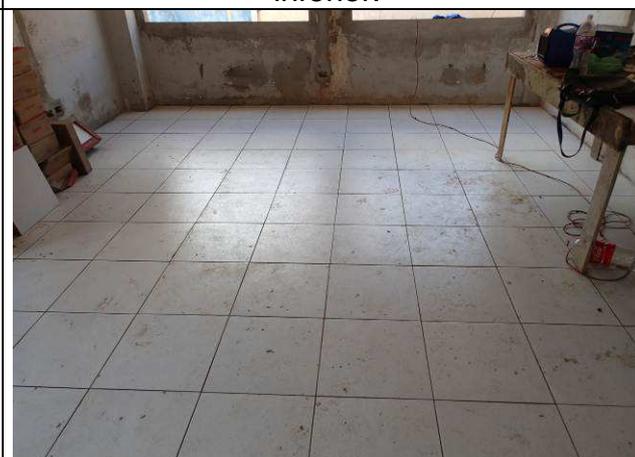
Figura 58C: Piso cerâmico – pavimento inferior.

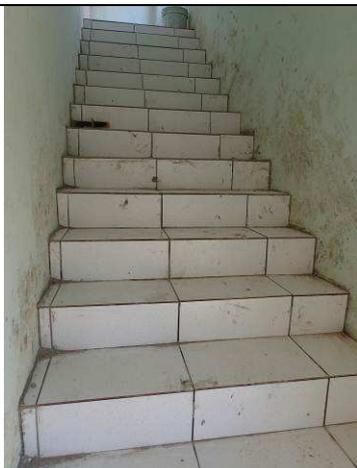
Figura 59C: Piso cerâmico – escada.

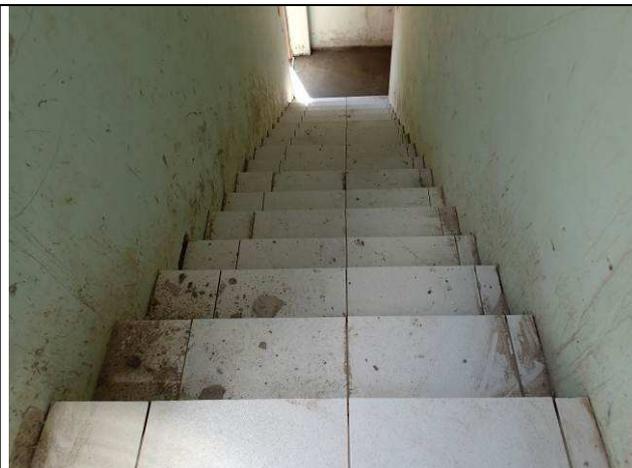
Figura 60C: Piso cerâmico – escada.

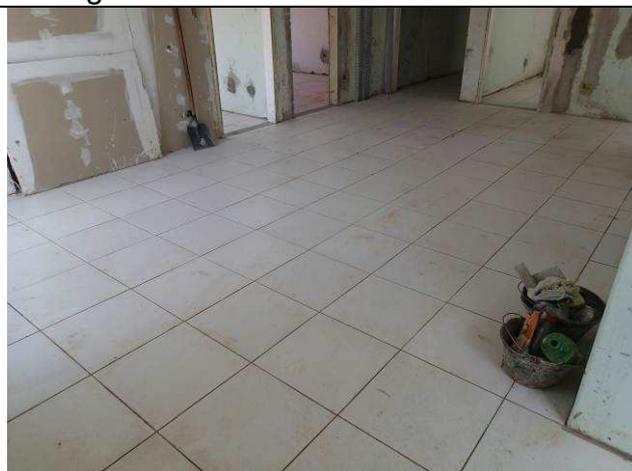
Figura 61C: Piso cerâmico – pavimento superior.

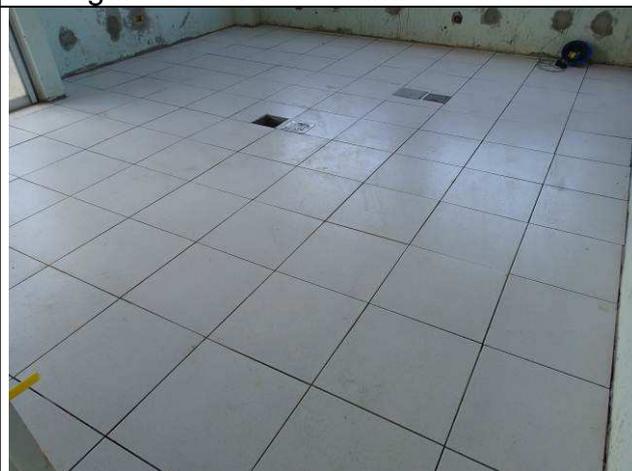
Figura 62C: Piso cerâmico – pavimento superior.

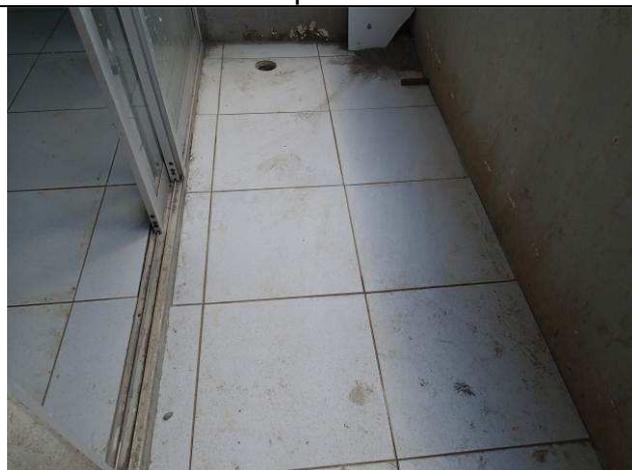
Figura 63C: Piso cerâmico – pavimento superior.

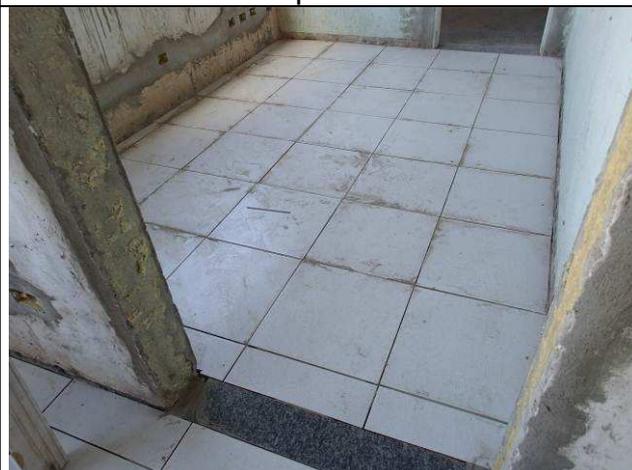
Figura 64C: Piso cerâmico – pavimento superior.

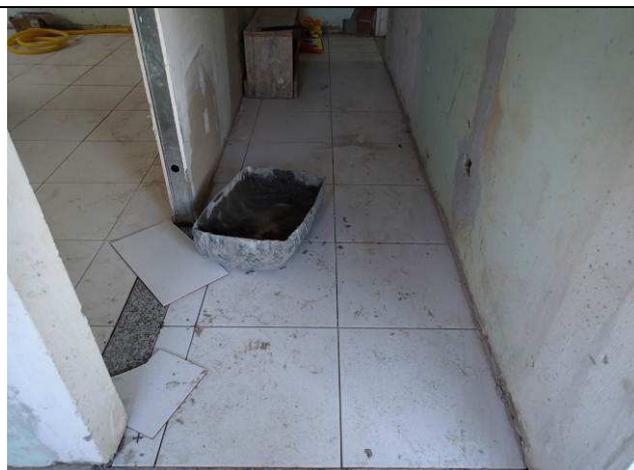
Figura 65C: Piso cerâmico – pavimento superior.

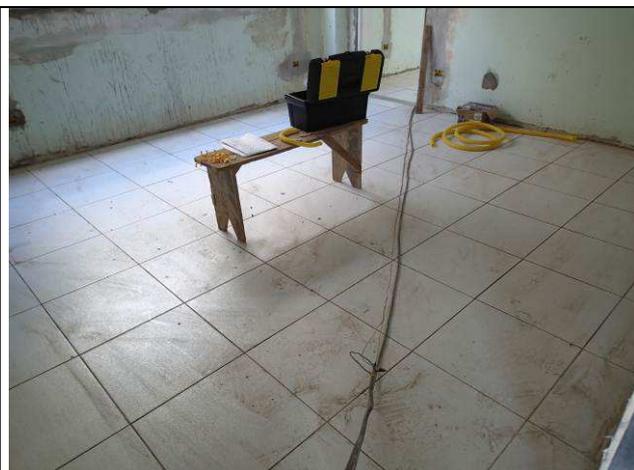
Figura 66C: Piso cerâmico – pavimento superior.

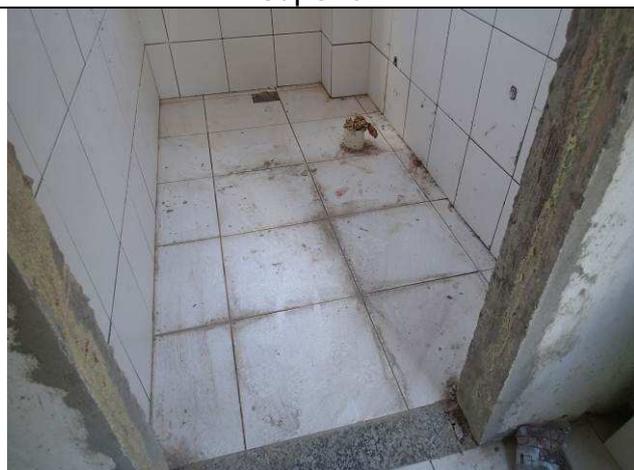
Figura 67C: Piso cerâmico – pavimento superior.

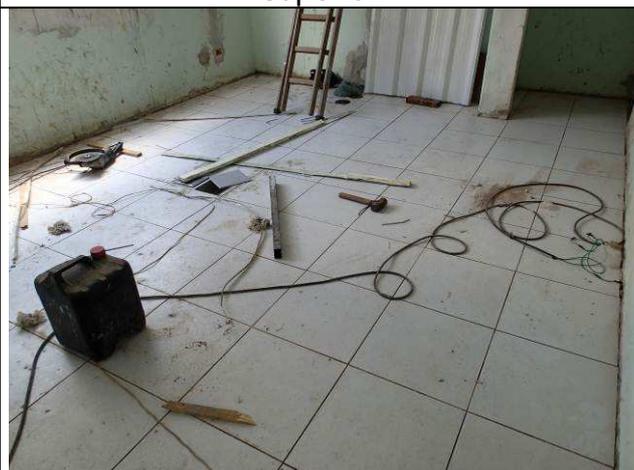
Figura 68C: Piso cerâmico – pavimento superior.

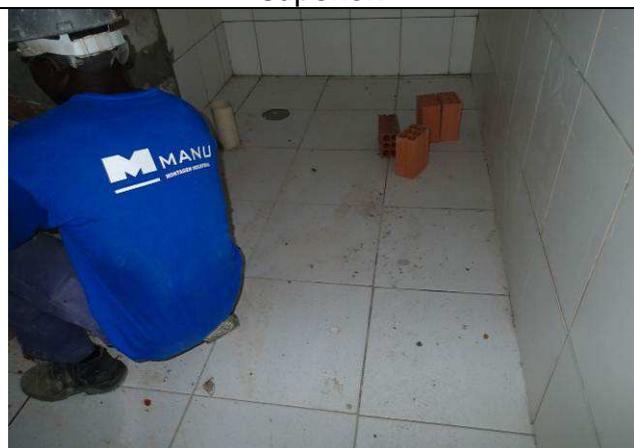
Figura 69C: Piso cerâmico – pavimento superior.

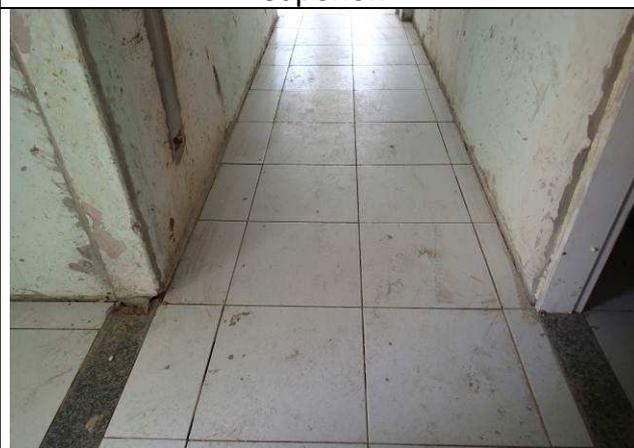
Figura 70C: Piso cerâmico – pavimento superior.

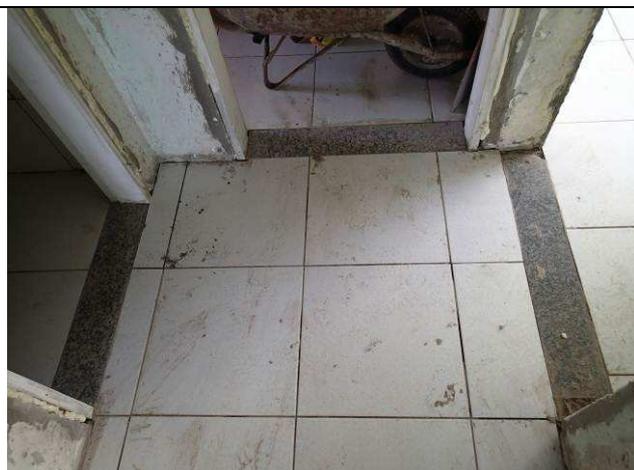
Figura 77C: Soleiras em granito.

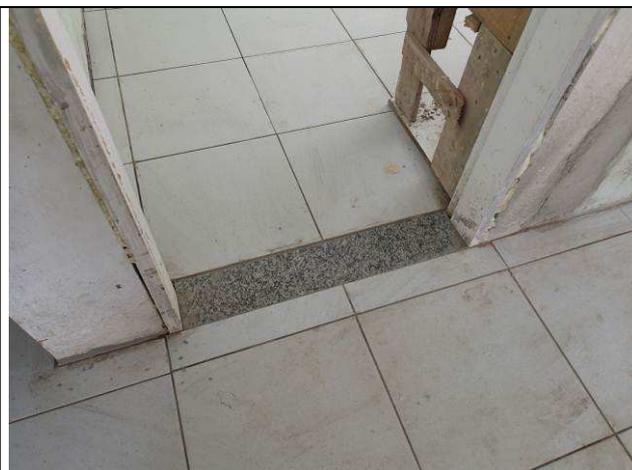
Figura 78C: Soleira em granito.

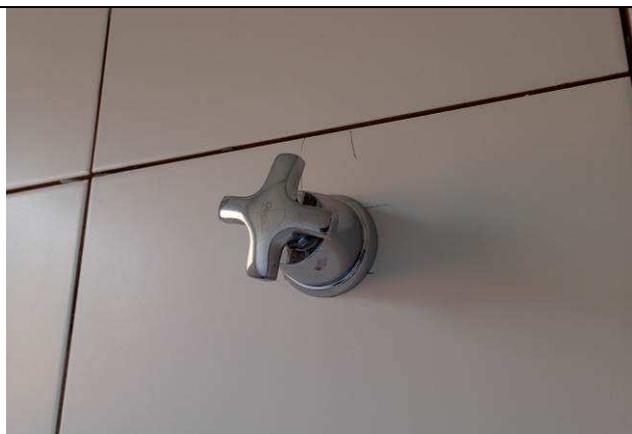
Figura 81C: Registro gaveta – Deca.

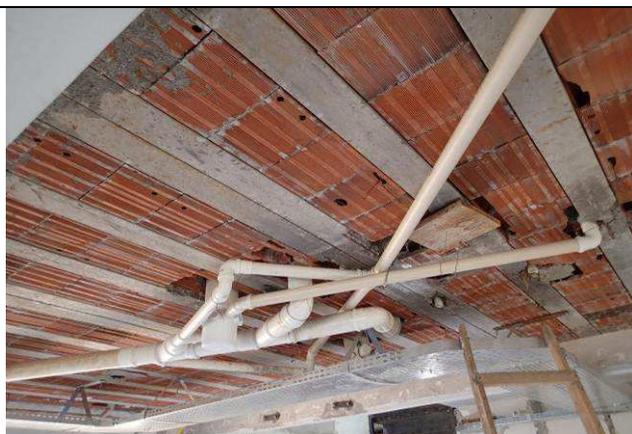
Figura 82C: Relocação de pontos de esgoto e instalação de caixas sifonadas.

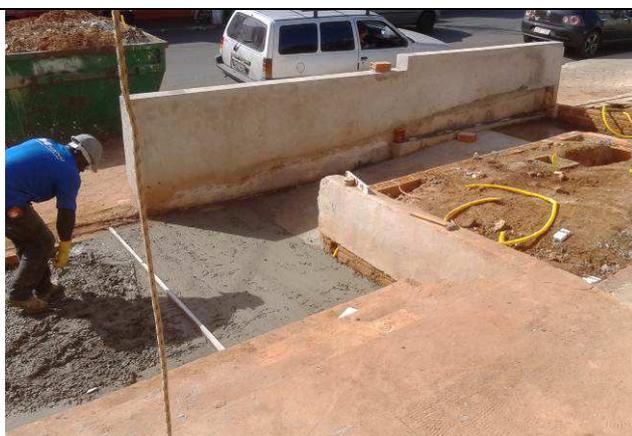
Figura 85C: Concretagem do acesso de pedestres.

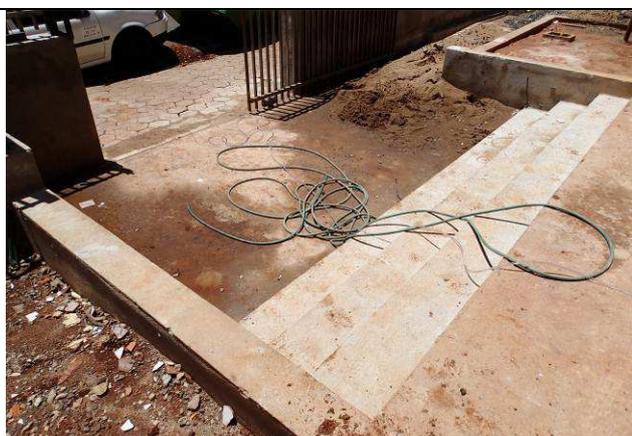
Figura 86C: Acesso de pedestres.

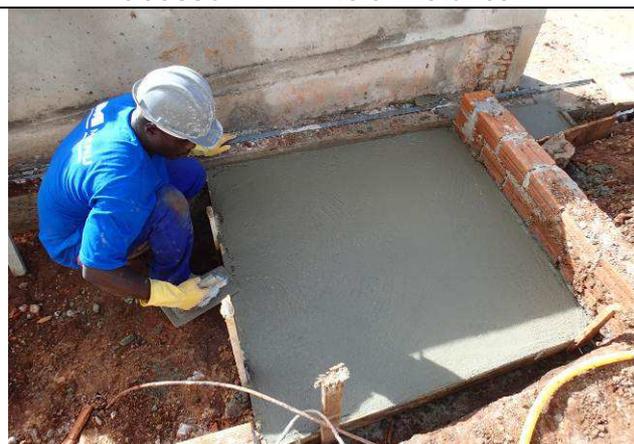
Figura 89C: Concretagem da rampa de acesso PNE.

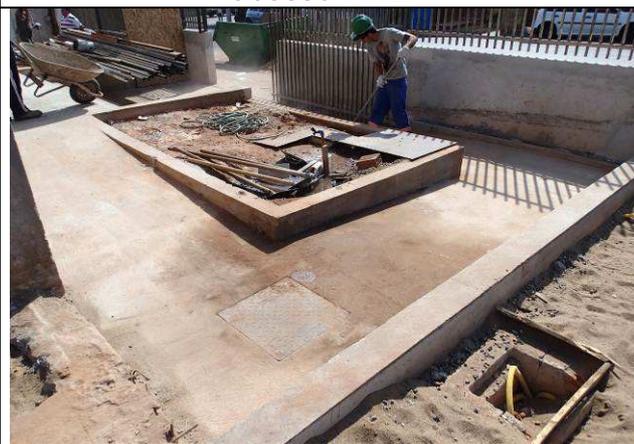
Figura 90C: Rampa de acesso PNE.

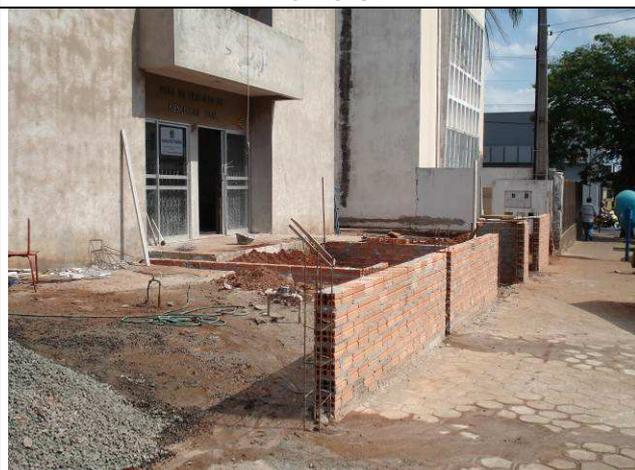
Figura 95C: Muro frontal.

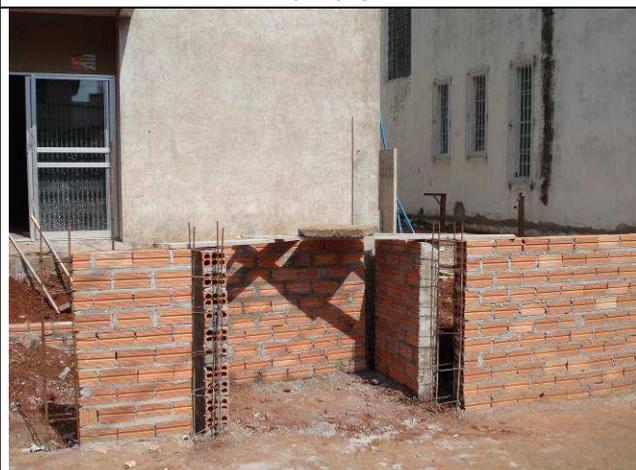
Figura 96C: Muro frontal.

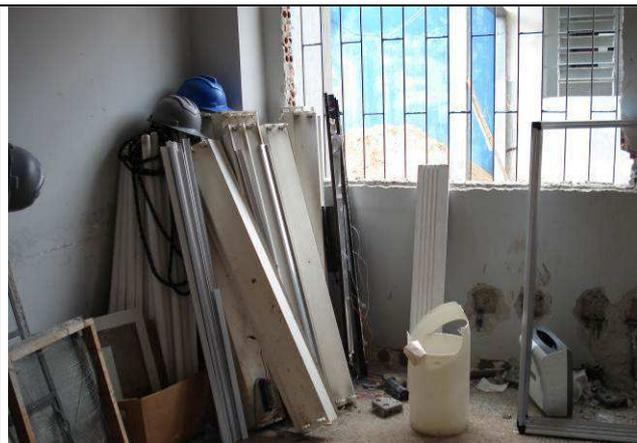
Figura 01E: Retirada das instalações existentes.

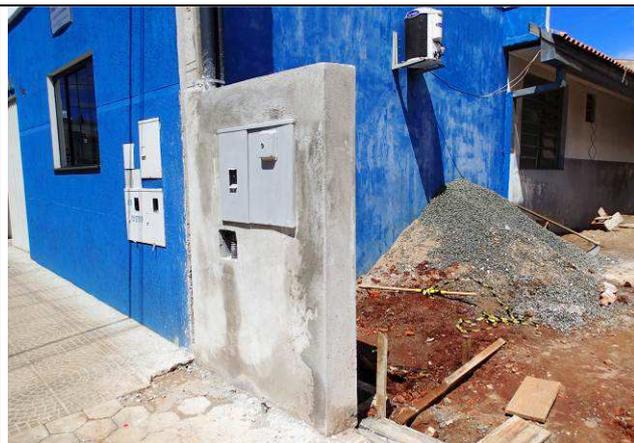
Figura 02E: Entrada de energia.

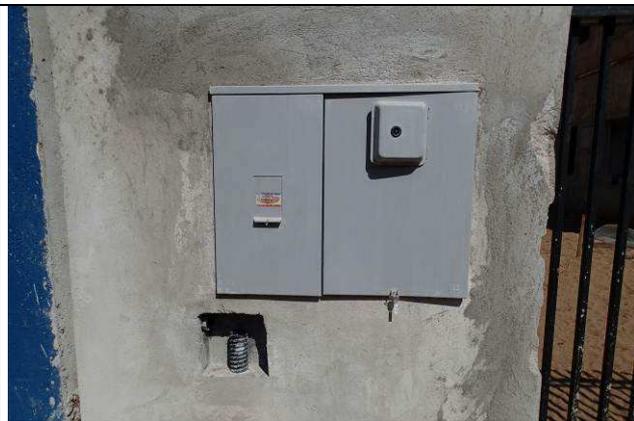
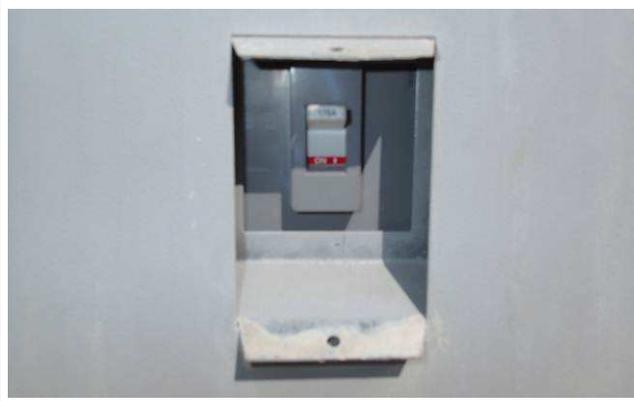
Figura 04E: Entrada de energia.

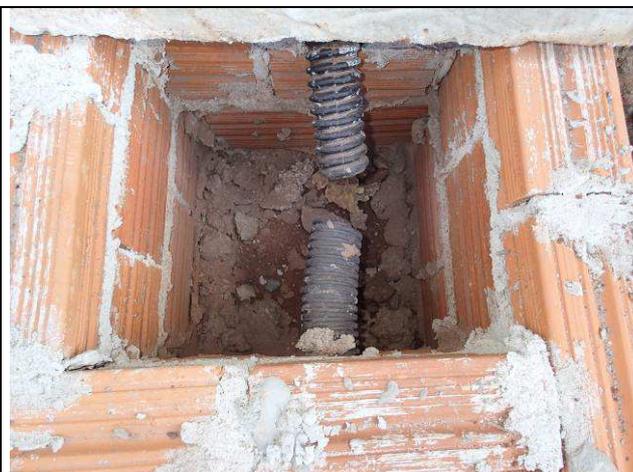
Figura 06E: Linha subterrânea em PEAD e caixas de passagem.

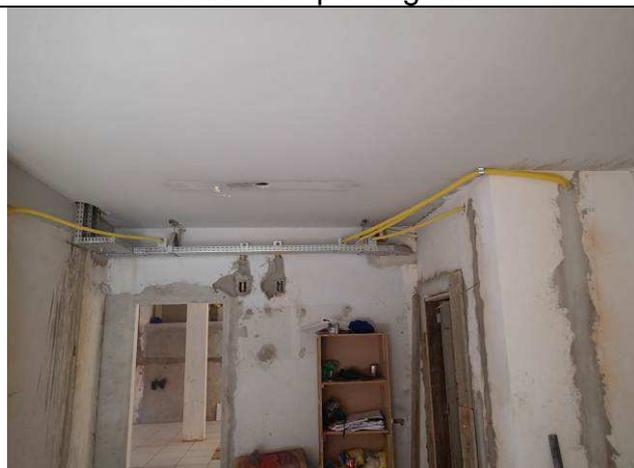
Figura 07E: Eletrocalhas e eletrodutos.

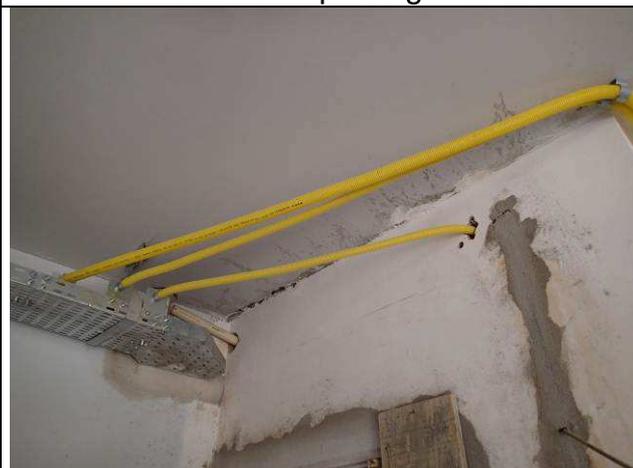
Figura 08E: Eletrocalhas e eletrodutos.

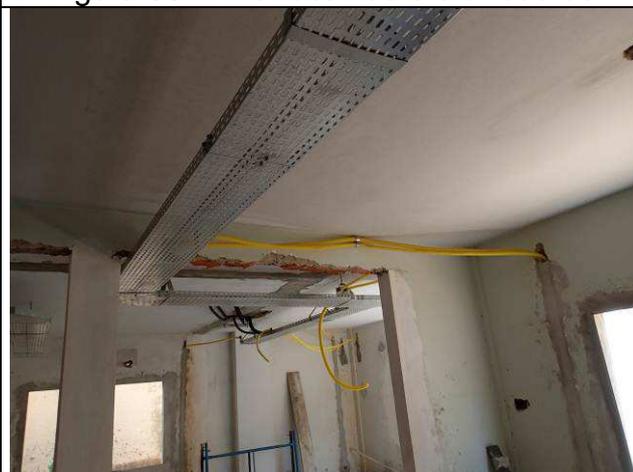
Figura 10E: Eletrocalhas e eletrodutos.

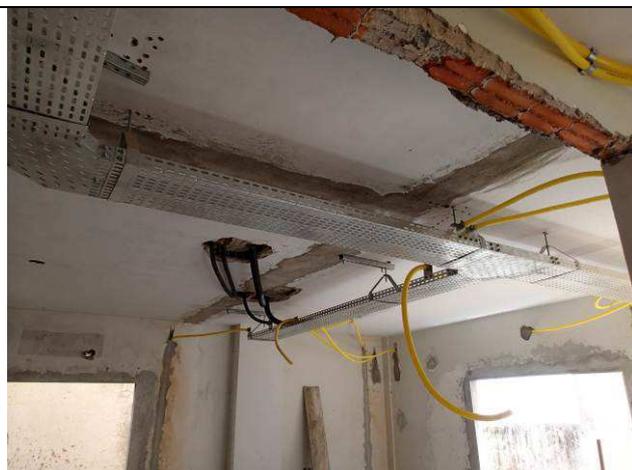
Figura 11E: Eletrocalhas e eletrodutos.

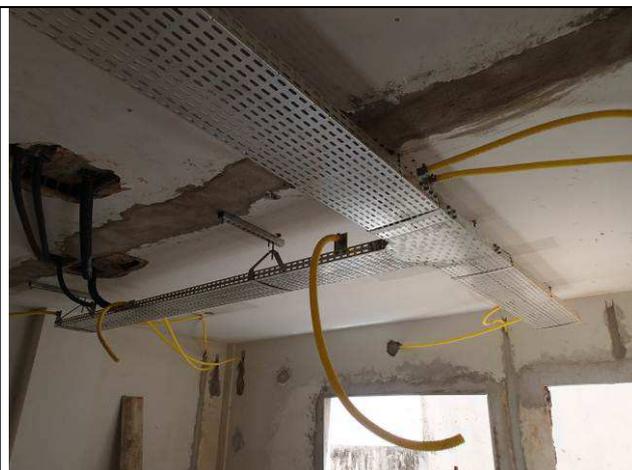
Figura 12E: Eletrocalhas e eletrodutos.

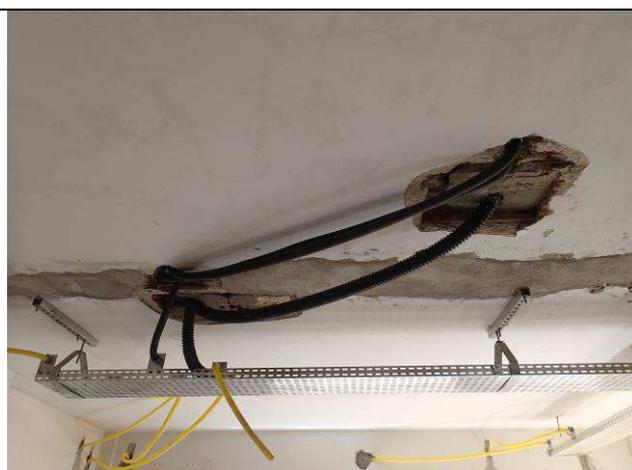
Figura 13E: Eletrocalhas e eletrodutos.

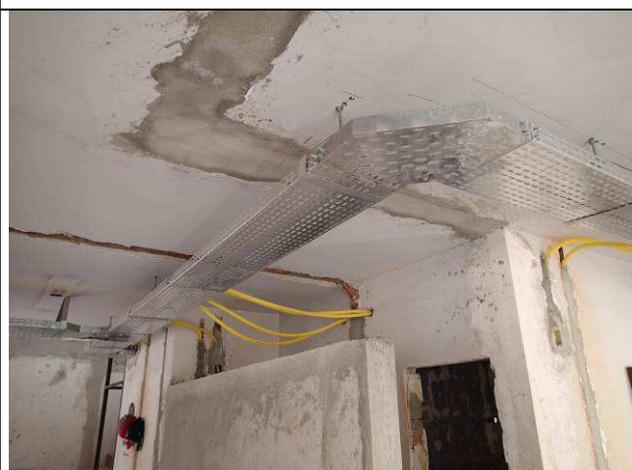
Figura 14E: Eletrocalhas e eletrodutos.

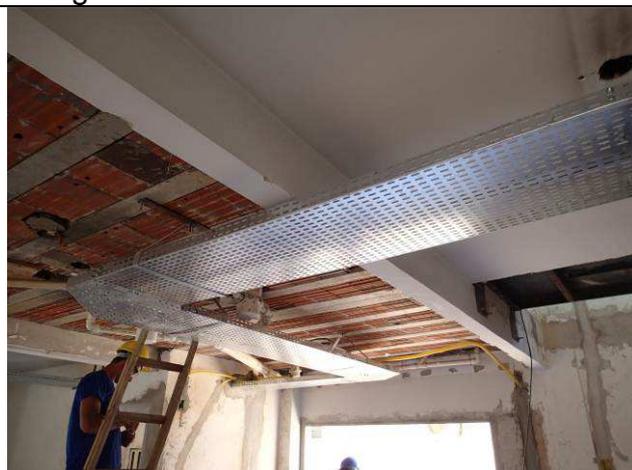
Figura 15E: Eletrocalhas e eletrodutos.

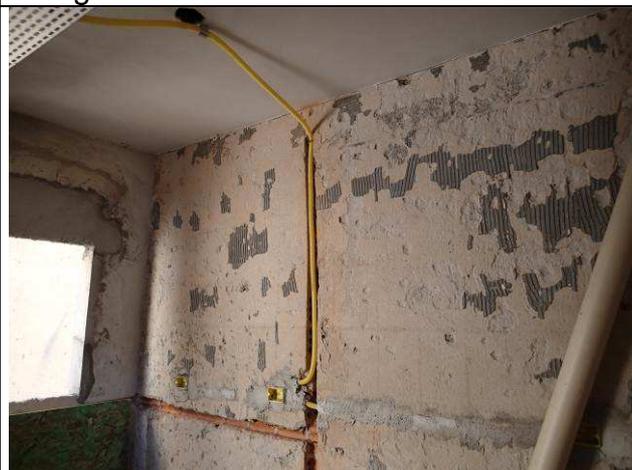
Figura 16E: Eletrocalhas e eletrodutos.

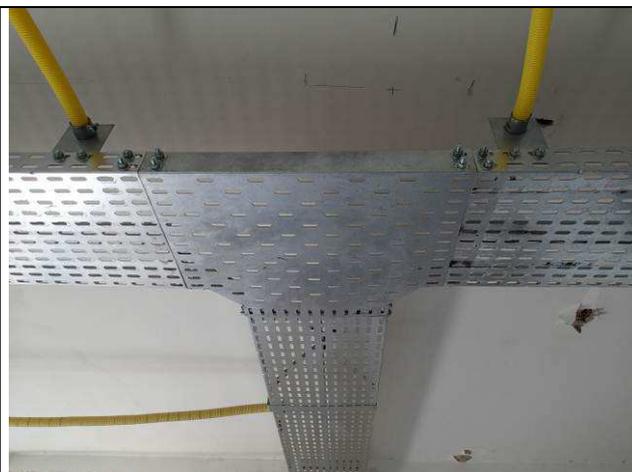
Figura 18E: Eletrocalhas e eletrodutos.

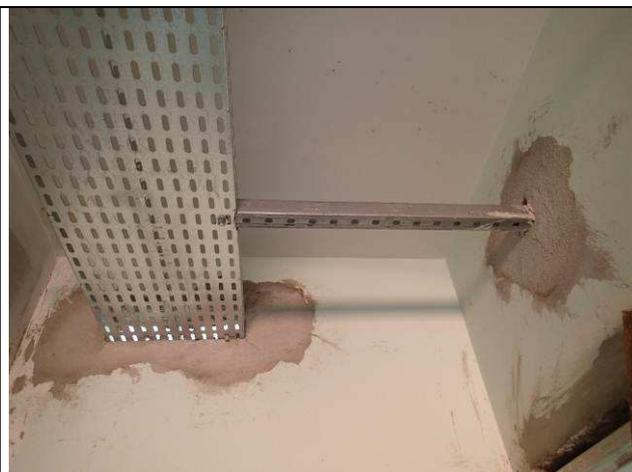
Figura 22E: Eletrocalhas e perfilado.

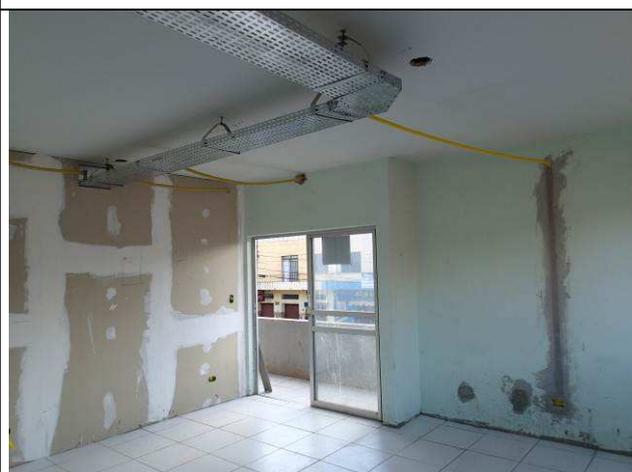
Figura 24E: Eletrocalhas e eletrodutos.

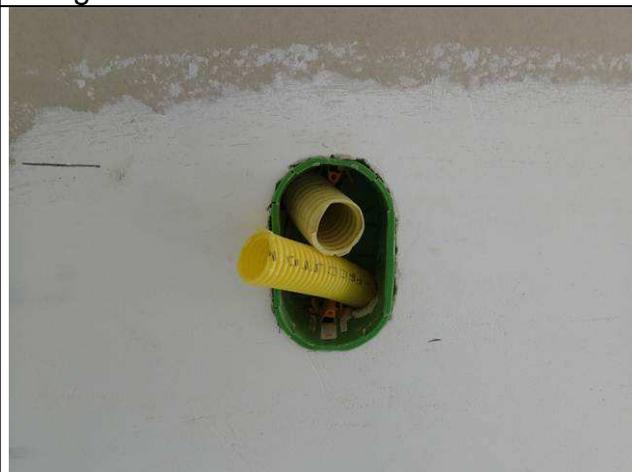
Figura 26E: Caixas de ligação.

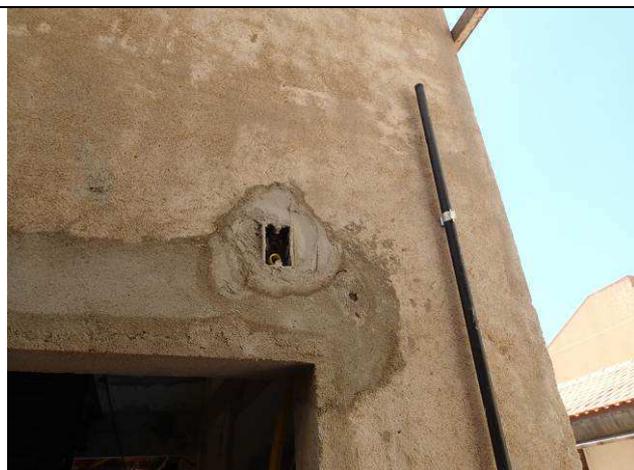
Figura 27E: Caixas de ligação.

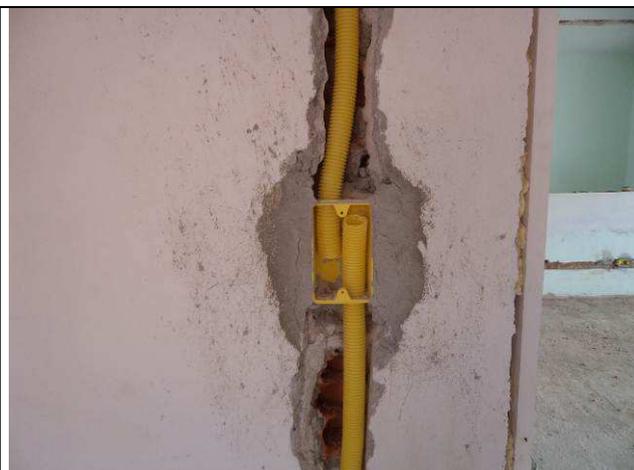
Figura 28E: Caixas de ligação.

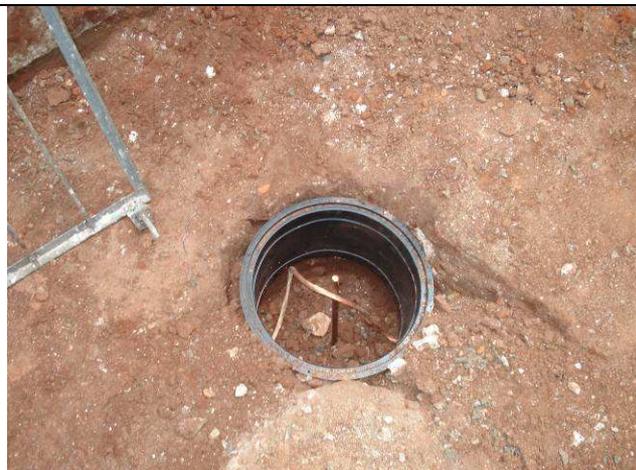
Figura 37E: Caixa de inspeção e hastes.

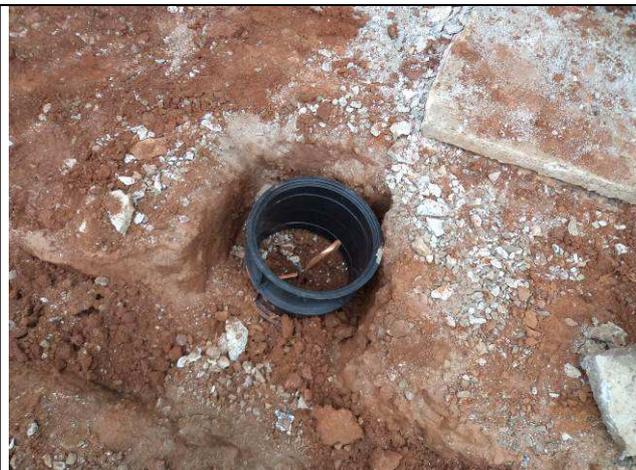
Figura 38E: Caixa de inspeção e hastes.
