RELATÓRIO FOTOGRÁFICO – 5ª MEDIÇÃO

OBRA: **CONSTRUÇÃO DA VARA TRABALHISTA DE BANDEIRANTES**
CONTRATADA: **CONSTRUTORA DINÂMICA LTDA.**

Considerando a instituição da Comissão de Recebimento e Fiscalização da **CONSTRUÇÃO DA VARA TRABALHISTA DE BANDEIRANTES**, objeto do Contrato Nº 085/2015, CP 03/2015, com efeitos através do despacho exarado pela Sra. Ordenadora da Despesa, os componentes abaixo elencados apresentam o relatório fotográfico das vistorias realizadas, que tiveram como objetivo a fiscalização dos serviços executados pela Contratada, no período de 12/05/2016 até 08/06/2016 (quinta etapa).

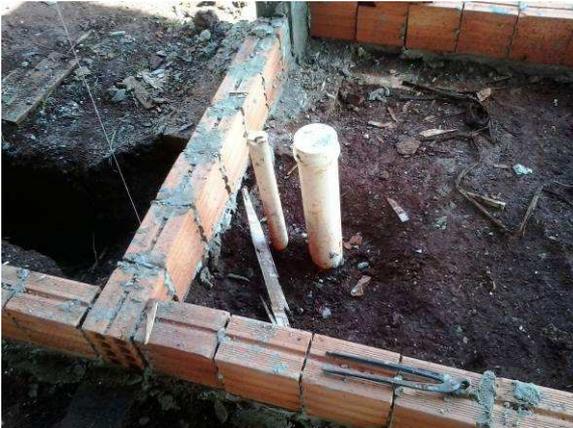
Figura 03C: Detalhe de ponto de esgoto executado, com vala já devidamente fechada

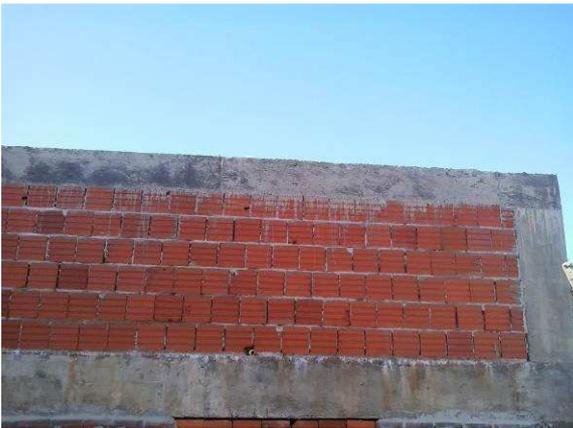
Figura 05C: No detalhe viga de coroamento sobre alvenaria do reservatório elevado

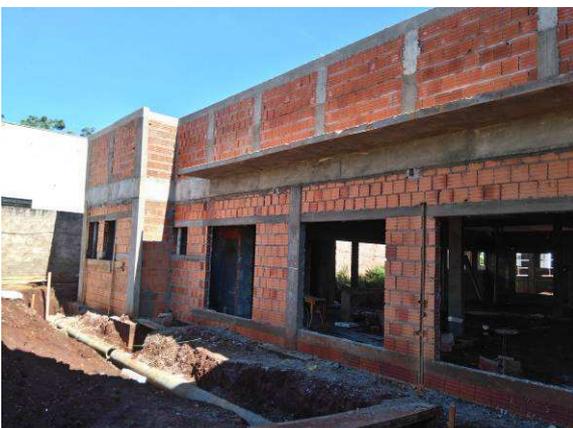
Figura 07C: Detalhe vigas cintas e pilaretes de travamento da platibanda - face leste

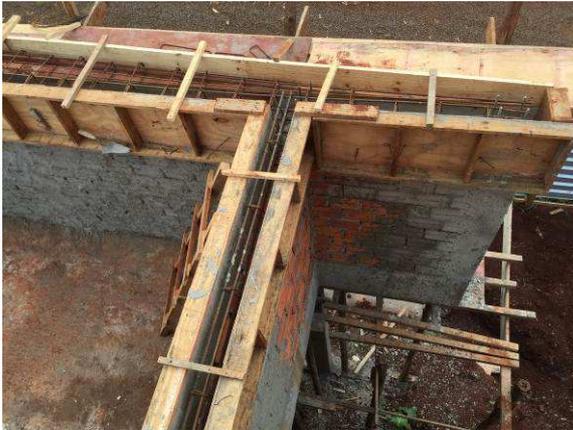
Figura 09C: No detalhe da imagem, formas e armaduras de vigas cinto de amarração da platibanda - fachada principal

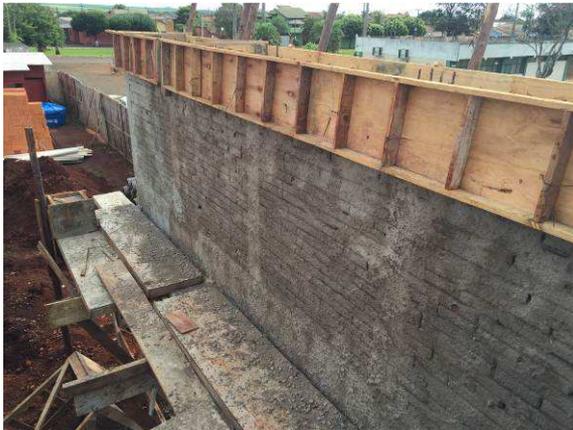
Figura 11C: Formas de vigas cintas e pilaretes de platibanda já concretados.

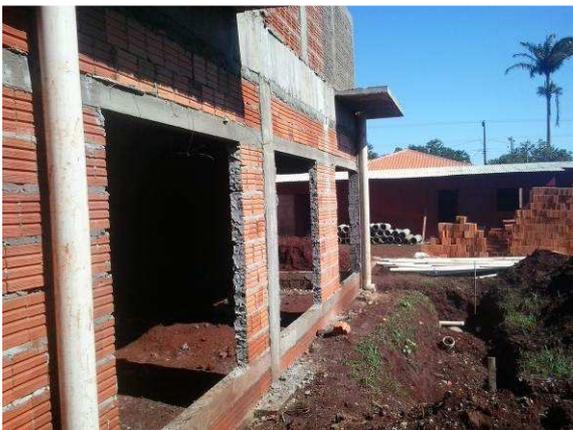
Figura 13C: Janelas localizadas na fachada frontal do imóvel, com suas vergas e contravergas já instaladas

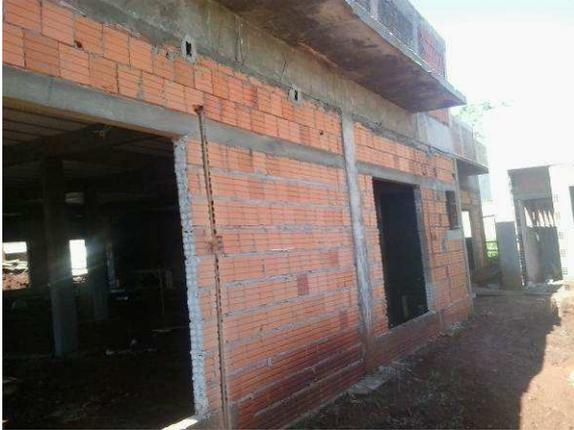
Figura 15C: Alvenaria de vedação executada na fachada oeste do imóvel principal

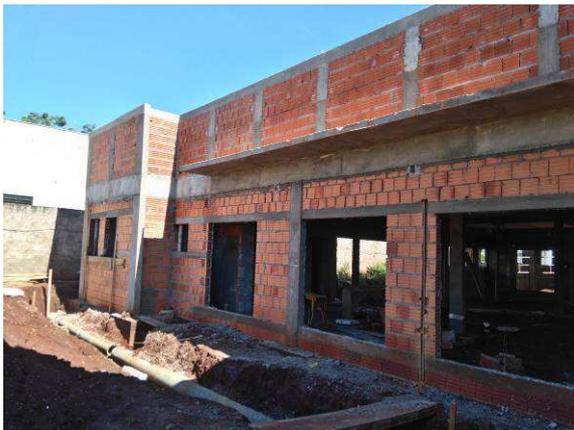
Figura 17C: No detalhe, alvenaria de fechamento externo da fachada leste, além do fechamento da platibanda. Na mesma imagem, vergas e contravergas das janelas localizadas nesta fachada

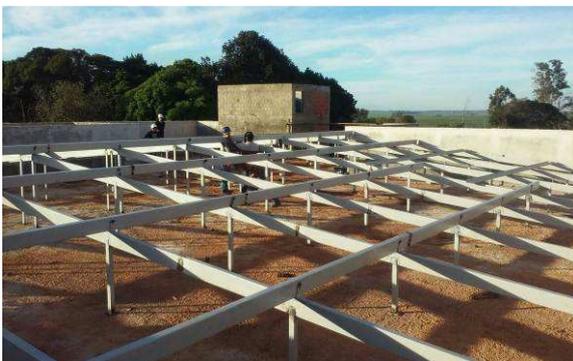
Figura 22C: Visão geral da cobertura - pontaletes, tesouras (vigas) e terças

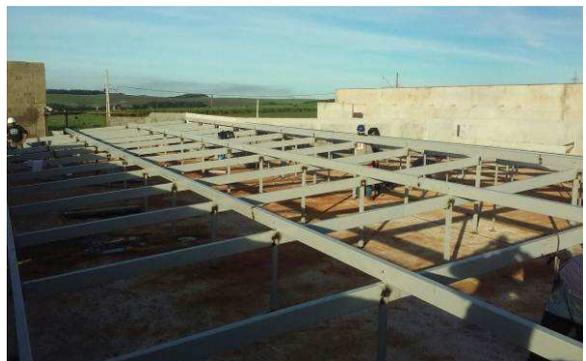
Figura 23C: Estrutura de cobertura, executado no imóvel principal

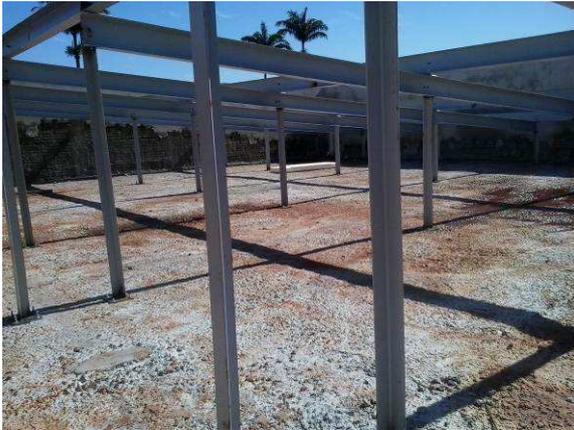
Figura 24C: No detalhe da imagem, os pontaletes fixados na laje e soldados nas vigas

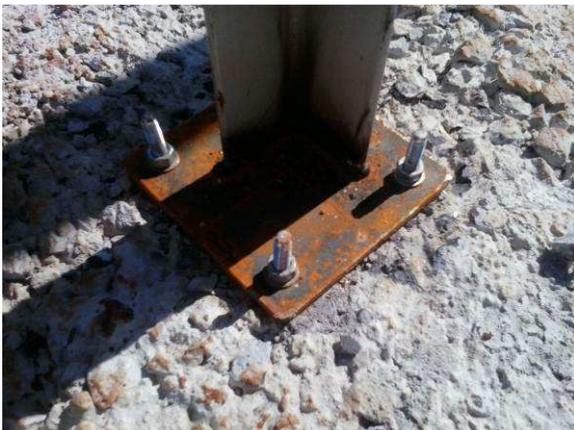
Figura 26C: No detalhe da imagem, a solda do pontalete a placa de base e a fixação da placa à laje através de parabolts

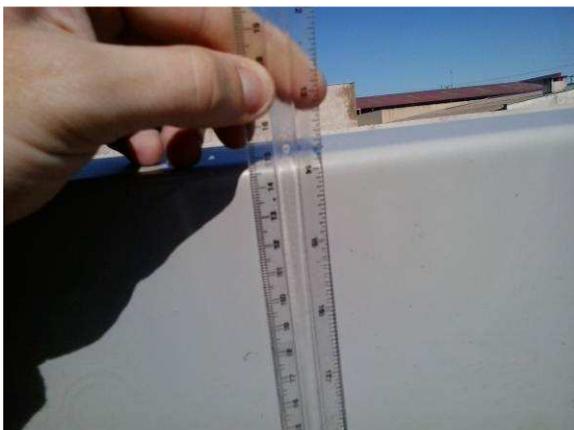
Figura 28C: Vigas (tesouras) sendo aferidas

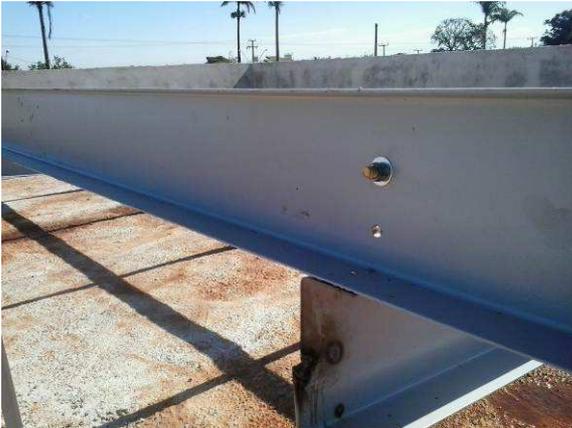
Figura 30C: Ligação entre terça e tesoura realizada através de parafuso

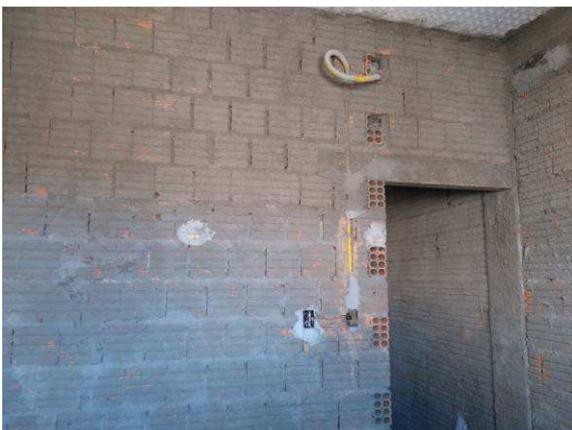
Figura 34C: Chapisco executado em parede da secretaria, próxima à copa

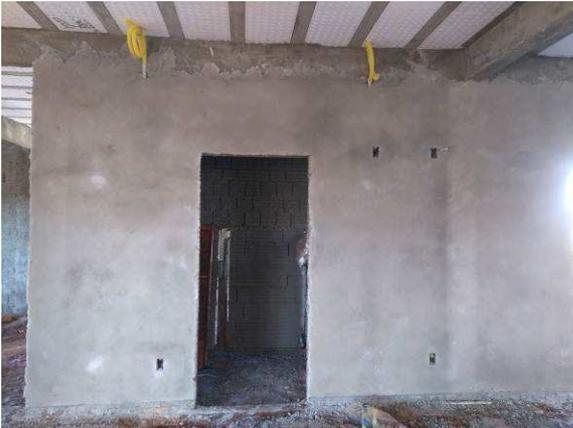
Figura 36C: Reboco realizado em parede da sala técnica

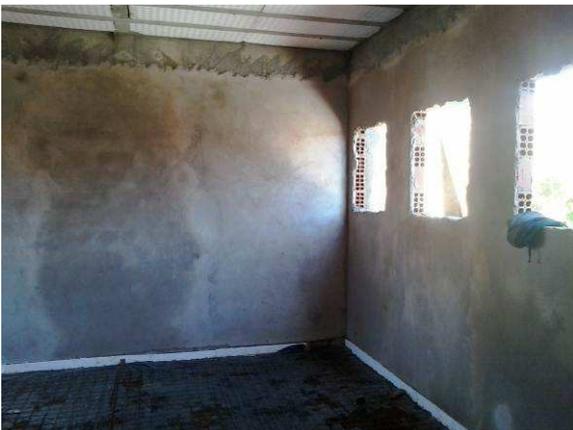
Figura 38C: Reboco realizado na face interna das paredes do arquivo

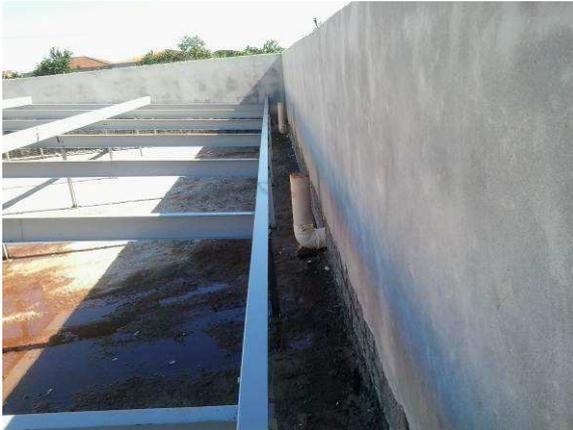
Figura 41C: Reboco já executado em face interna de platibandas, faces norte e oeste

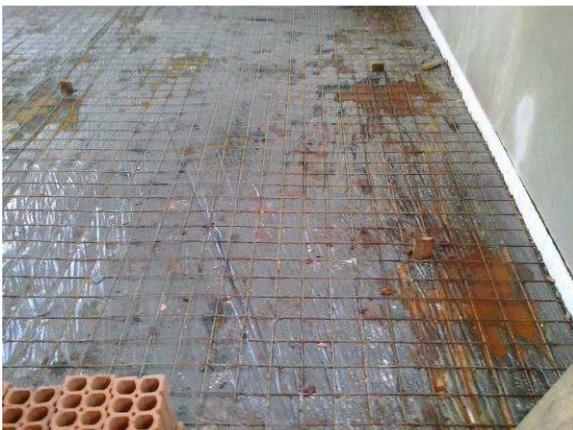
Figura 43C: No detalhe a aplicação da tela soldada no contrapiso do arquivo

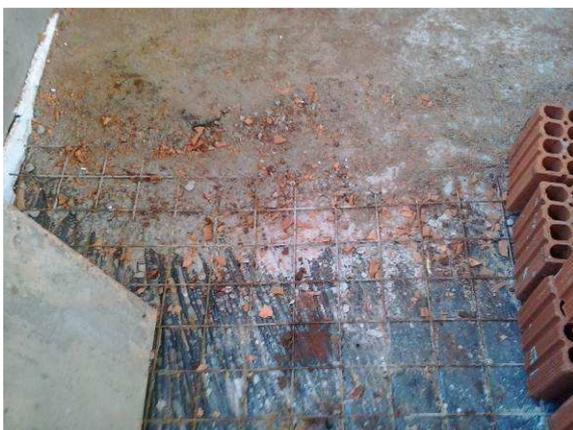
Figura 45C: Detalhe de trecho de transição - acima ponto já concretado e abaixo ponto com lona e tela, aguardando concretagem

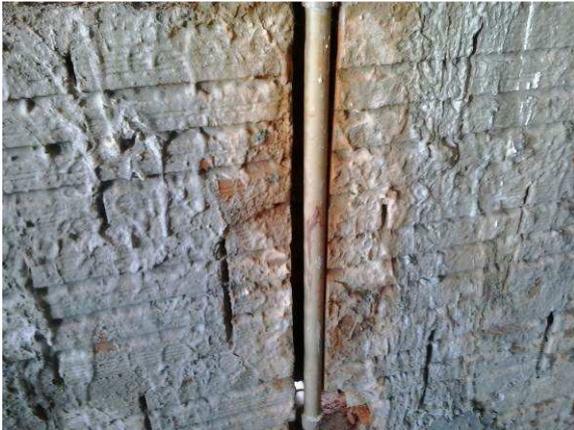
Figura 47C: Tubulação de água fria de 25mm, instalada em prumada da copa

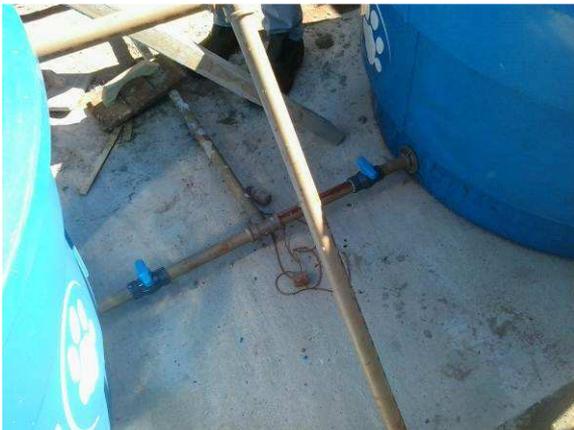
Figura 49C: No detalhe, dois registros de esfera de 1", instalados entre os reservatórios e a saída de alimentação da rede interna do imóvel

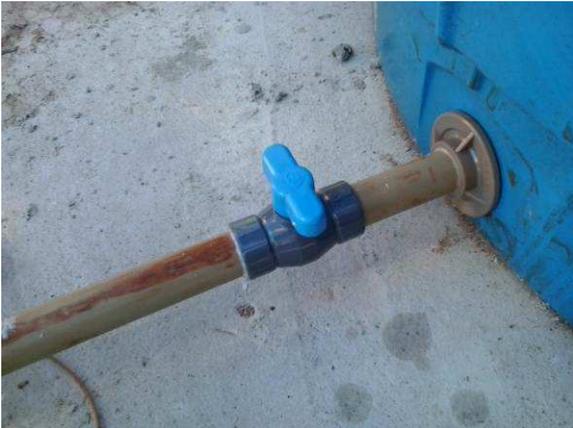
Figura 53C: Registro de esfera em PVC 2" , localizado na saída de limpeza de um dos reservatórios

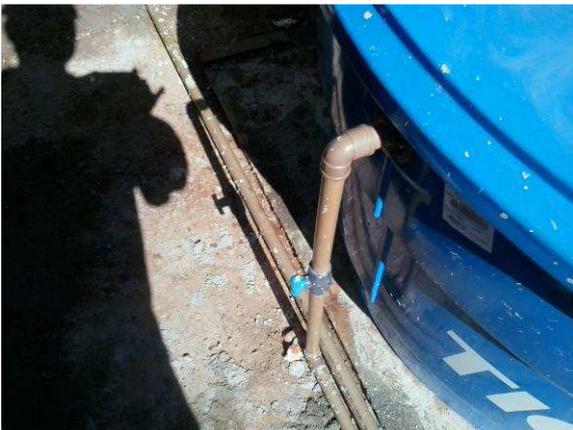
Figura 55C: Registro de esfera Em PVC 3/4", localizado na tubulação de alimentação dos reservatórios

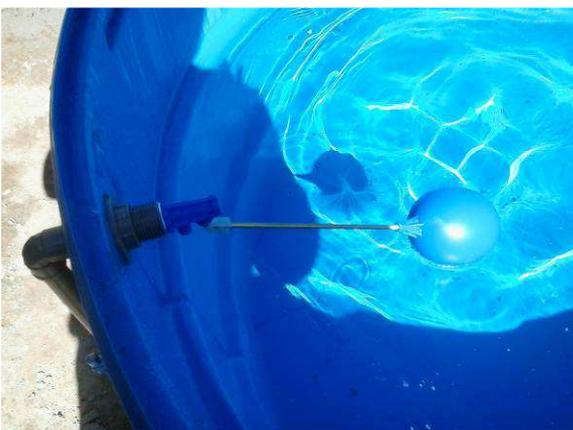
Figura 57C: Detalhe de reservatório com a bóia já instalada

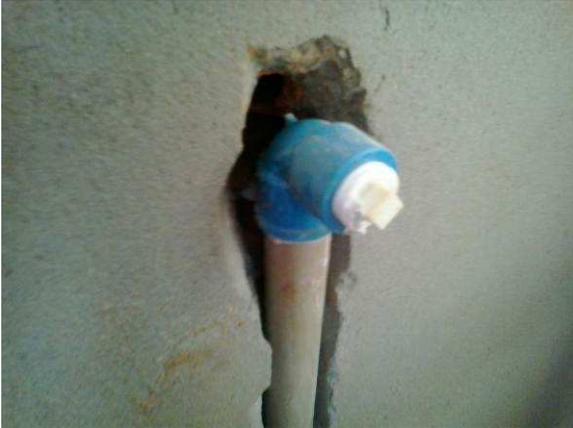
Figura 59C: Detalhe de ponto de água fria de 25mm

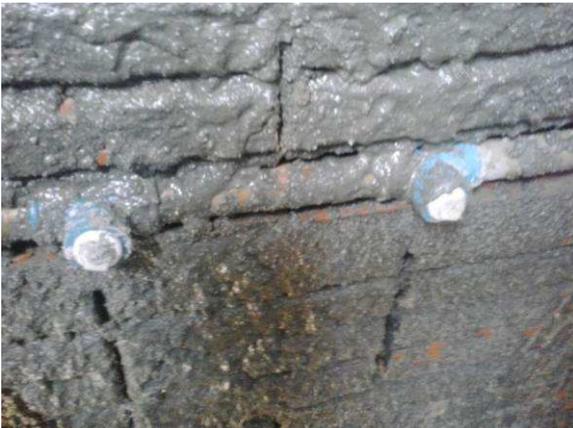
Figura 61C: Detalhe de pontos de água fria de 25mm

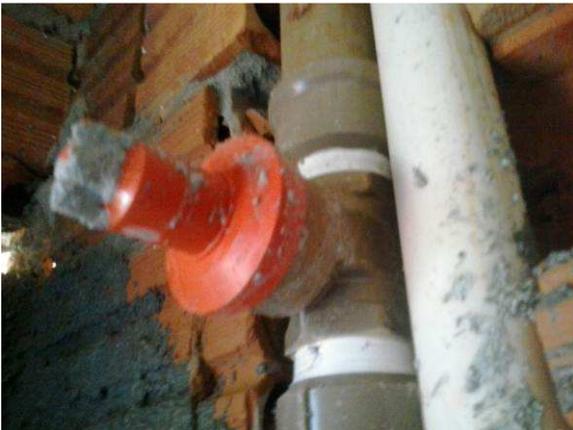
Figura 63C: Registro de gaveta de 1 1/2", instalado em wc PNE

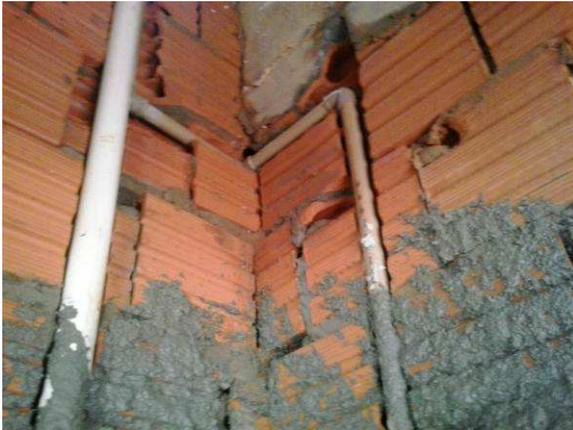
Figura 65C: Prumada de 50mm com um ramal de 25mm derivando

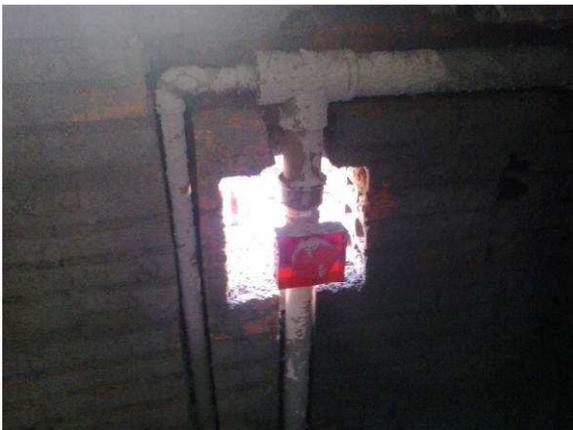
Figura 67C: Base para válvula de descarga instalada em bwc PNE da secretaria

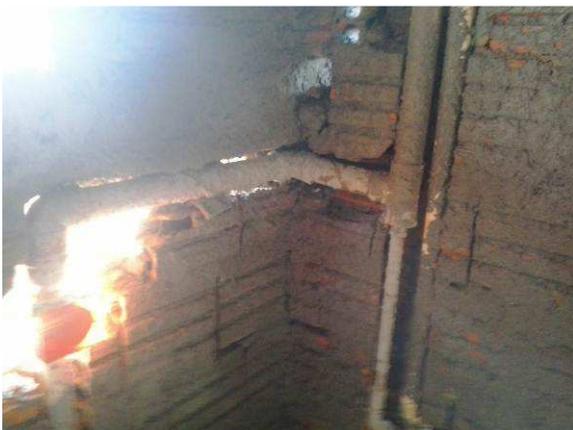
Figura 69C: Base para válvula de descarga instalada no bwc PNE público

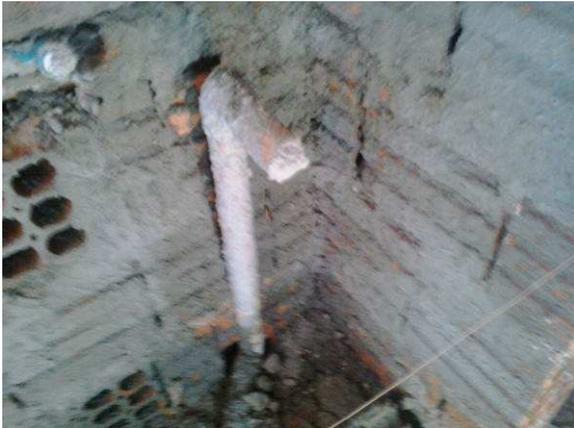
Figura 71C: Detalhe de ponto de esgoto secundário instalado em banheiro de juiz

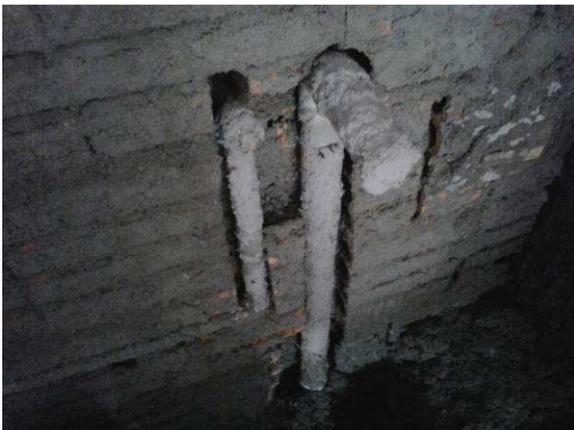
Figura 73C: Ponto de água fria e ponto de esgoto secundário instalados em banheiro da secretaria

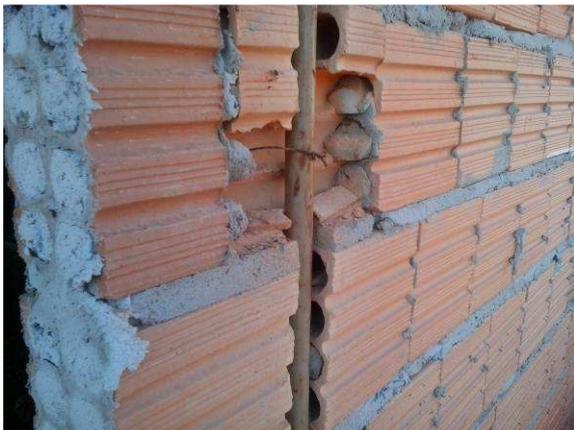
Figura 75C: Tubulação de dreno instalada
