RELATÓRIO FOTOGRÁFICO – 10ª MEDIÇÃO

OBRA: EXECUÇÃO DE OBRA DE CONSTRUÇÃO DO IMÓVEL PARA A VARA DO TRABALHO DE PALMAS.

CONTRATADA: BC CONSTRUTORA LTDA - EPP

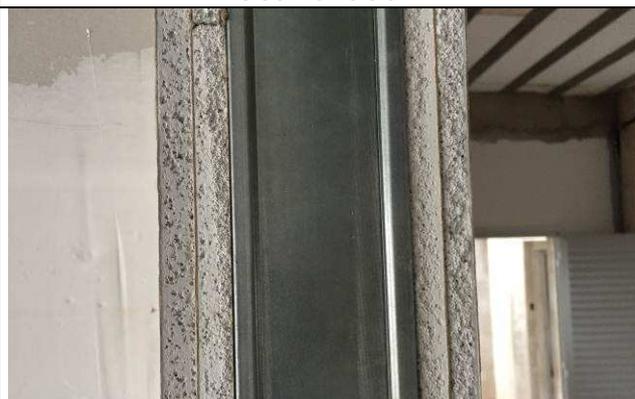
Figura 05C: Detalhe da parede dupla em sala de audiência.

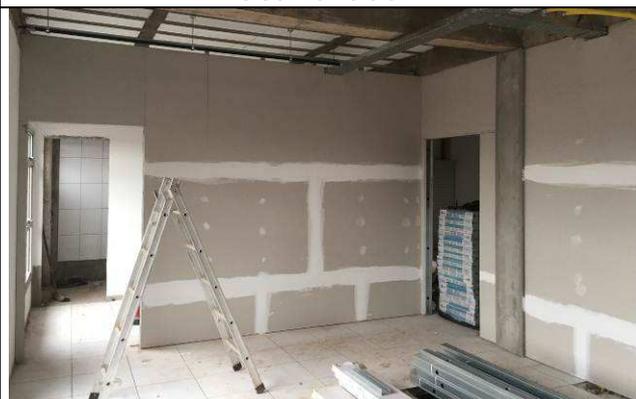
Figura 06C: Divisórias em gesso acartonado.

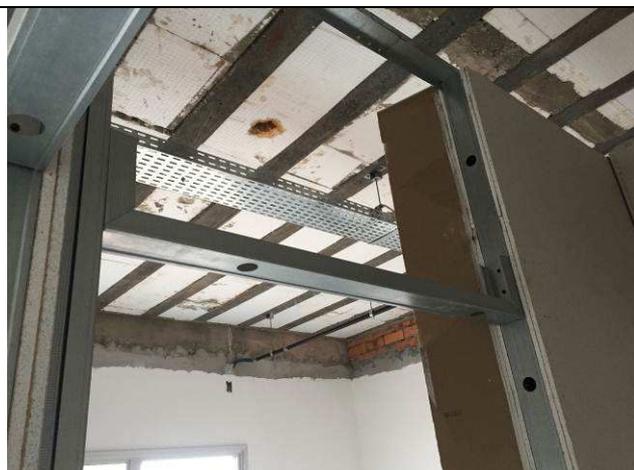
Figura 09C: Reforço instalado sobre as aberturas de portas.

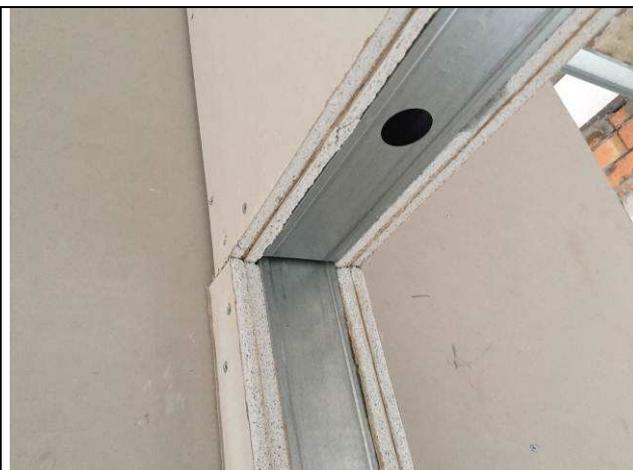
Figura 10C: Detalhe da parede dupla em sala de audiência.

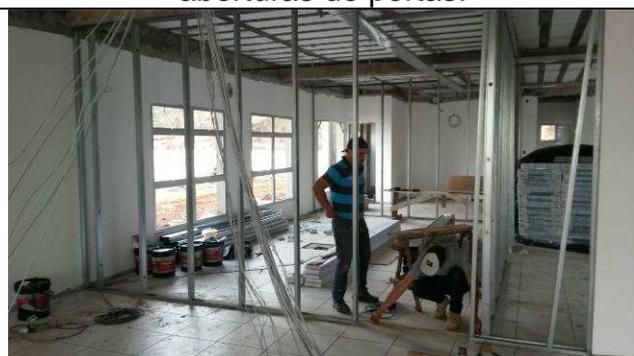
Figura 11C: Montagem dos perfis de sustentação das paredes.

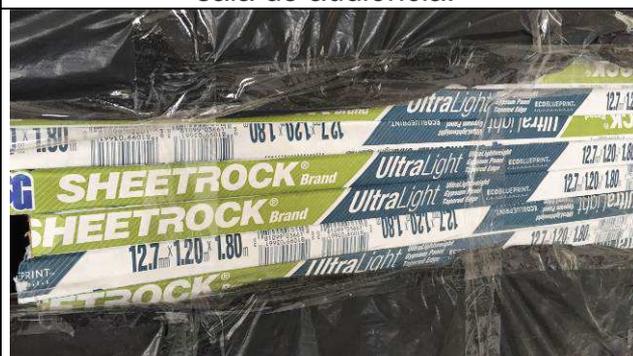
Figura 12C: Placas de gesso acartonado.

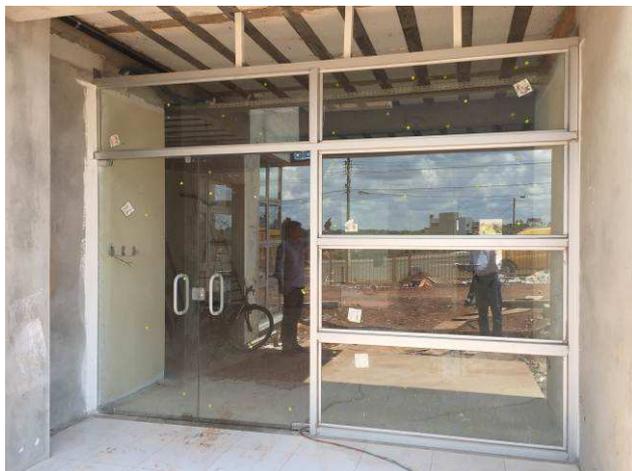
Figura 15C: Esquadria de vidro temperado - entrada do edifício.

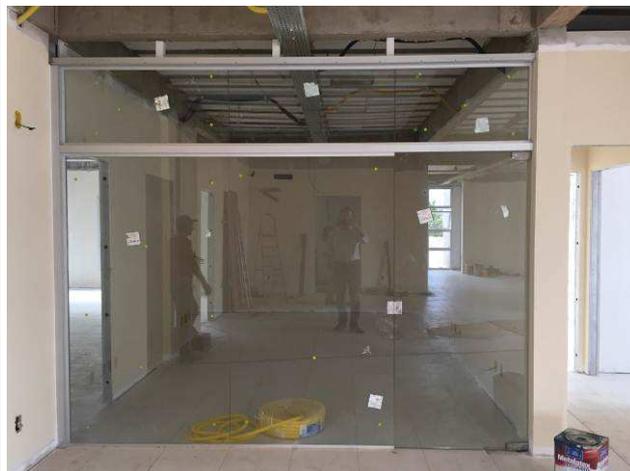
Figura 16C: Esquadria de vidro temperado - entrada do balcão de atendimento.

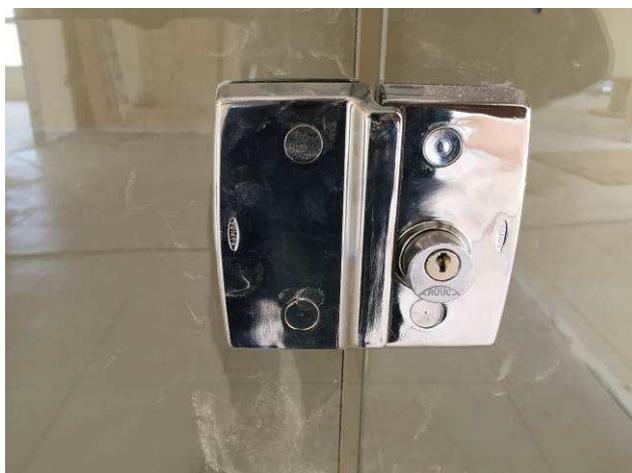
Figura 17C: Esquadria de vidro temperado - ferragens cromadas.

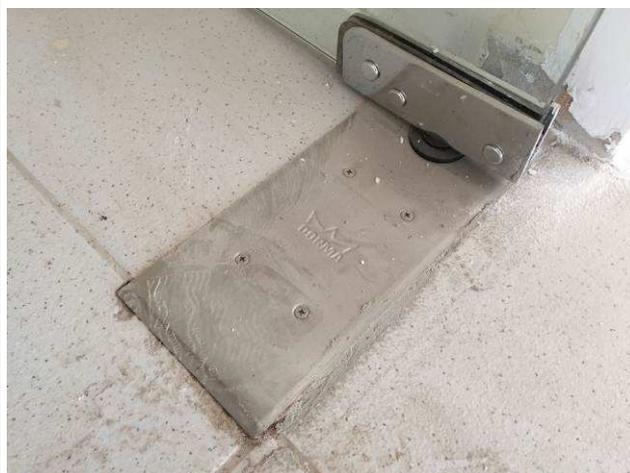
Figura 18C: Esquadria de vidro temperado - mola de piso.

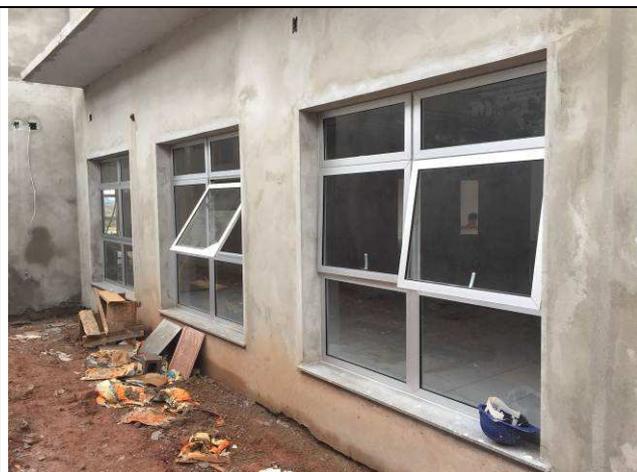
Figura 23C: Esquadrias de alumínio - J01.

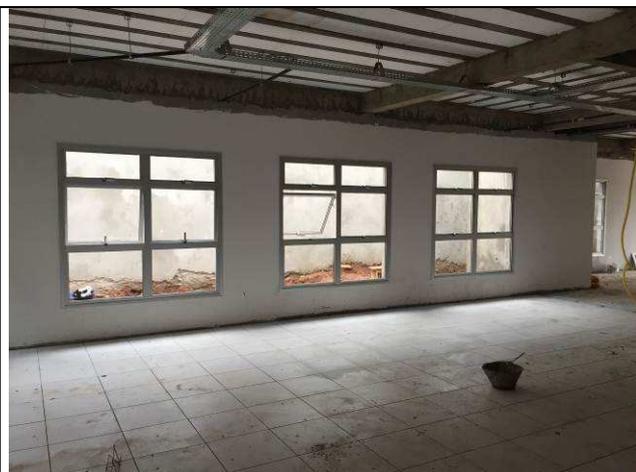
Figura 24C: Esquadrias de alumínio - J01.

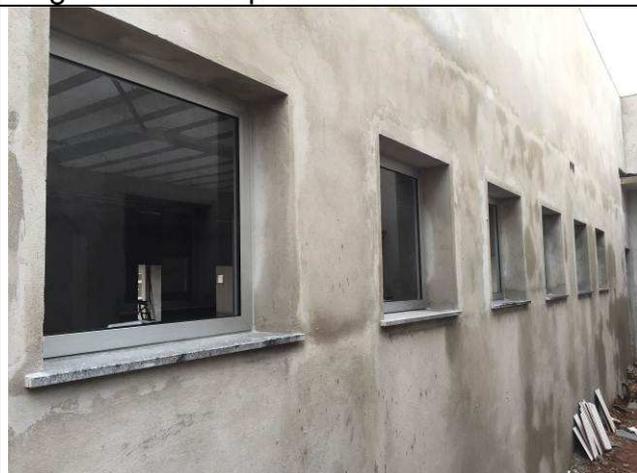
Figura 25C: Esquadrias de alumínio - J02.

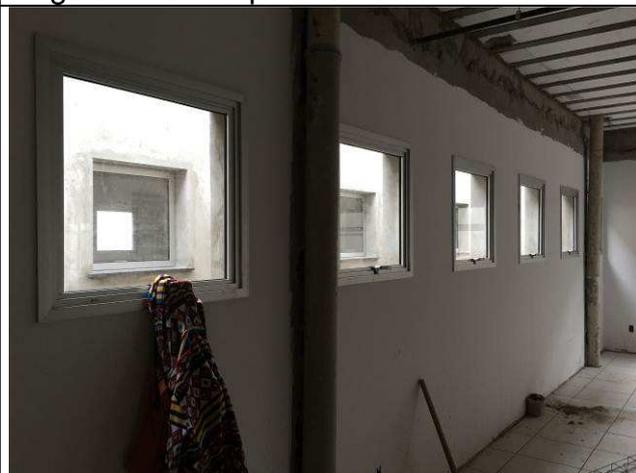
Figura 26C: Esquadrias de alumínio - J02.

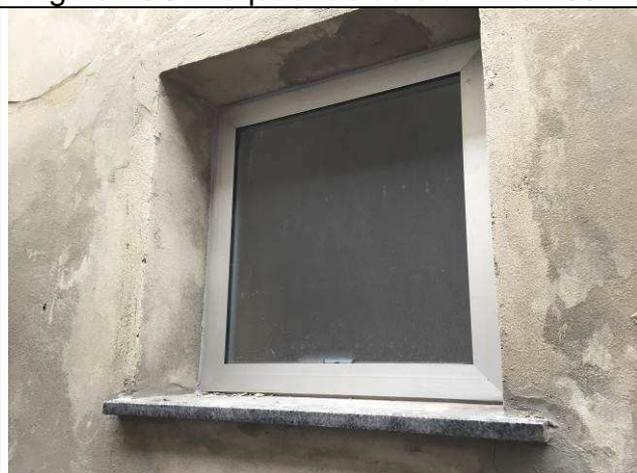
Figura 27C: Esquadrias de alumínio - J03.

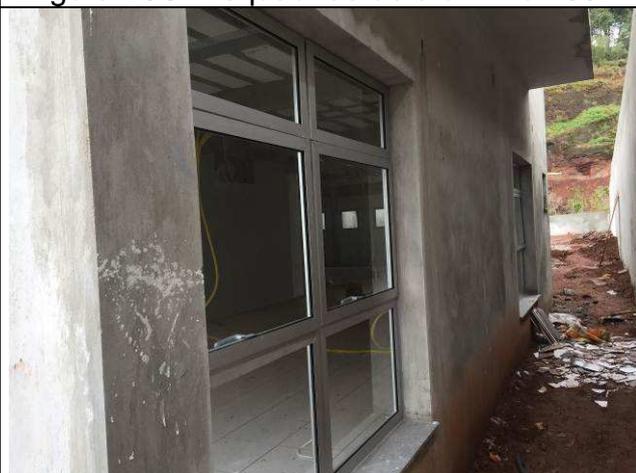
Figura 28C: Esquadrias de alumínio - J01.

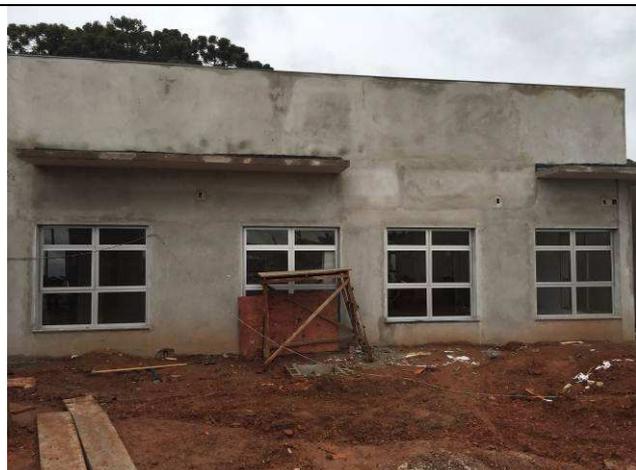
Figura 29C: Esquadrias de alumínio - J01.

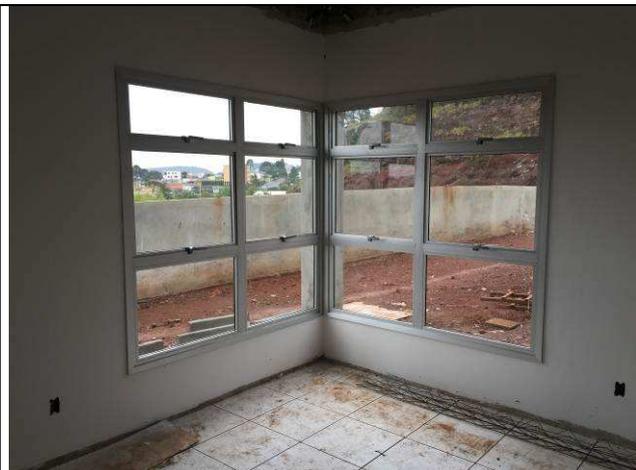
Figura 30C: Esquadrias de alumínio - J04.

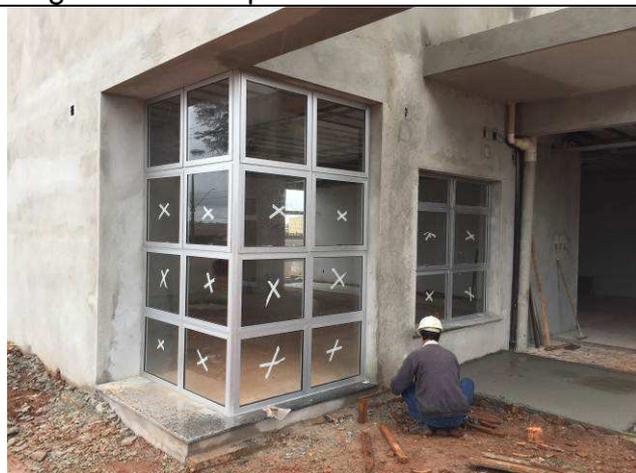
Figura 31C: Esquadrias de alumínio - J01 e J04.

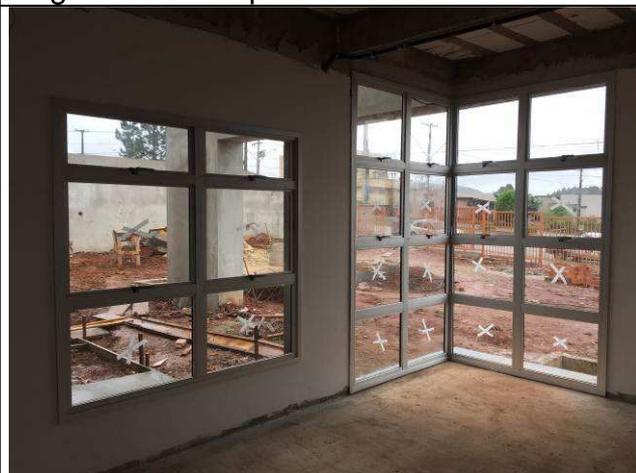
Figura 32C: Esquadrias de alumínio - J01 e J04.

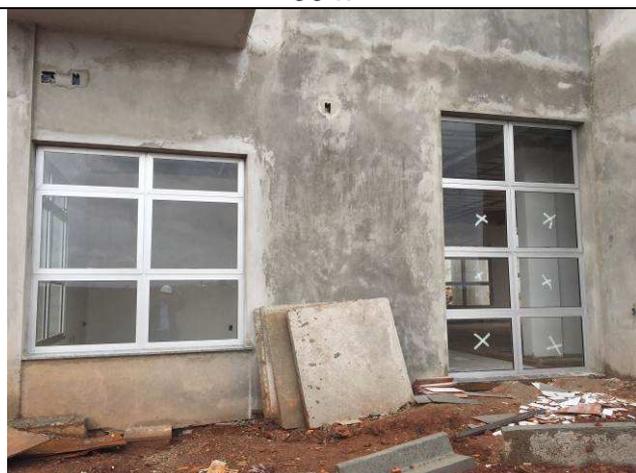
Figura 33C: Esquadrias de alumínio - J01 e J05.

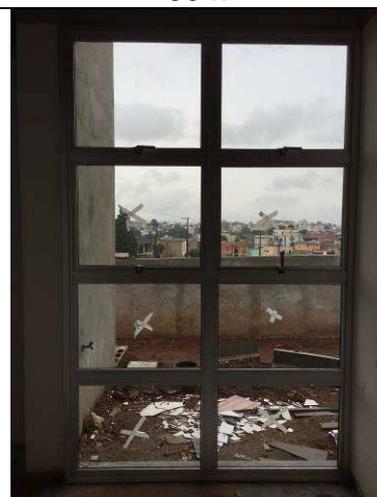
Figura 34C: Esquadrias de alumínio - J05.

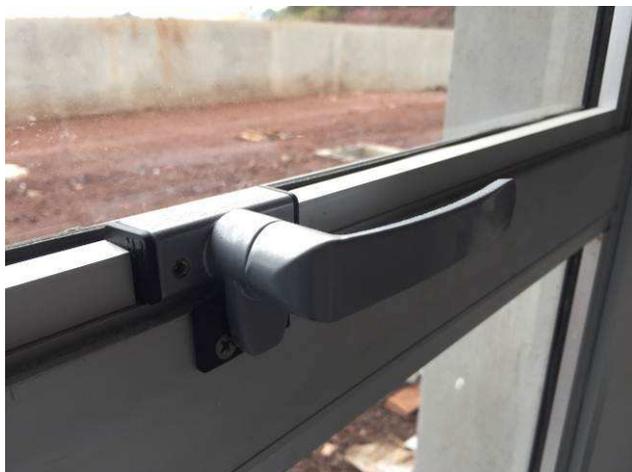
Figura 35C: Esquadrias de alumínio - detalhe do puxador.

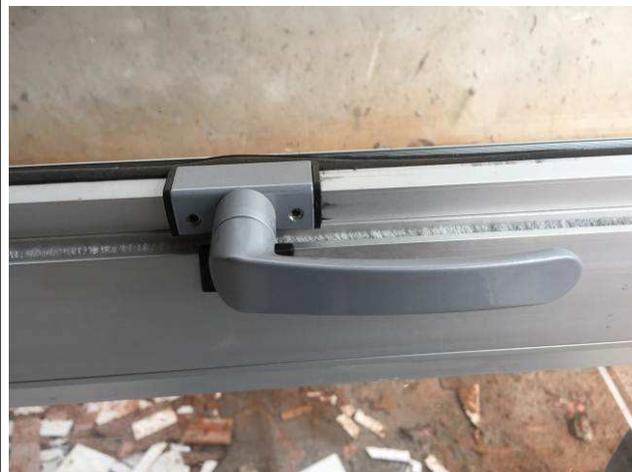
Figura 36C: Esquadrias de alumínio - detalhe do puxador.

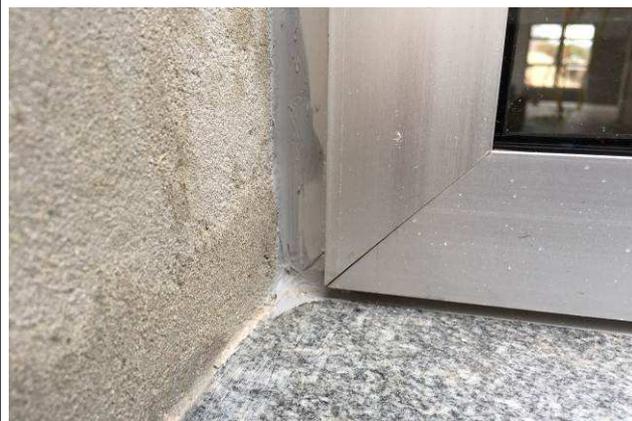
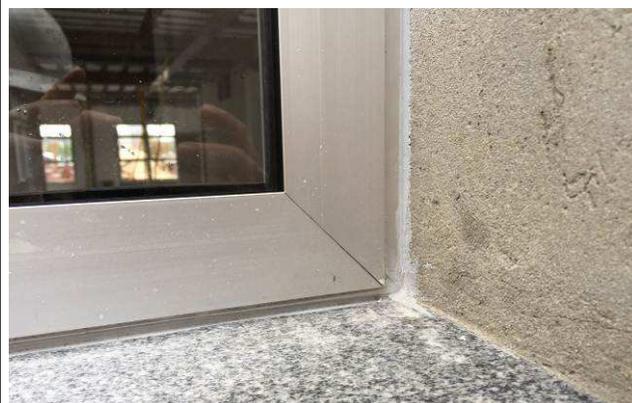
Figura 38C: Vedações com selante elástico a base de poliuretano.

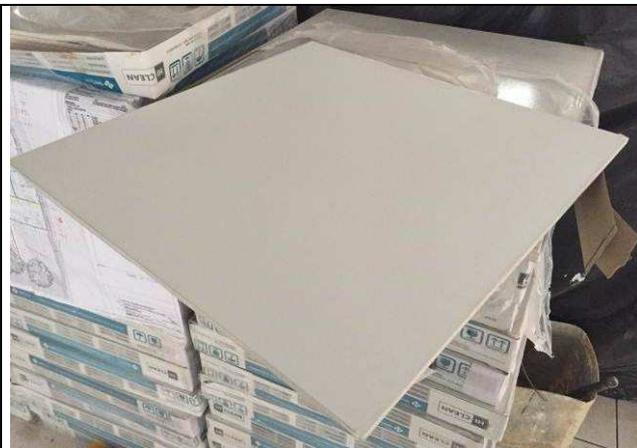
Figura 39C: Placas de forro com película vinílica branca na face inferior.

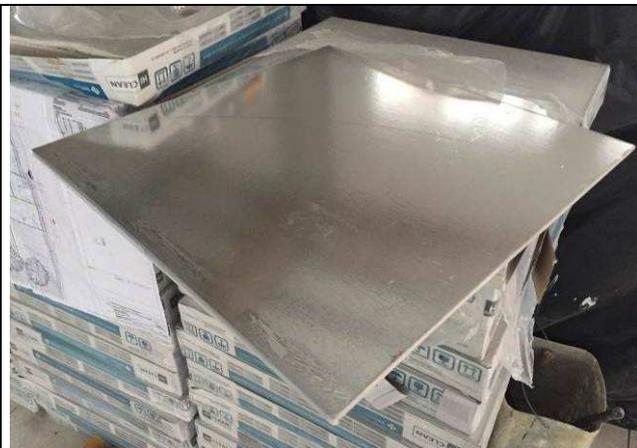
Figura 40C: Placas de forro com película de alumínio na face superior.

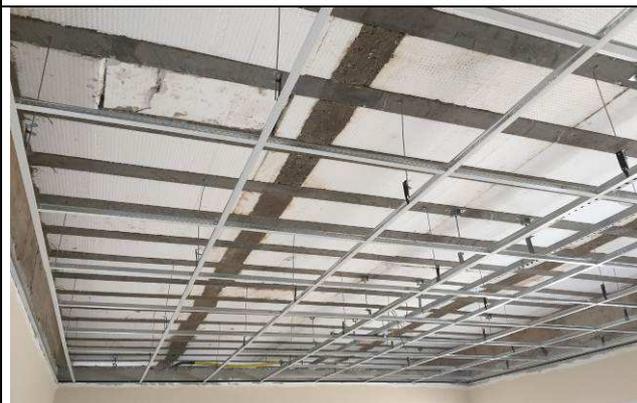
Figura 41C: Montagem dos perfis metálicos - arquivo.

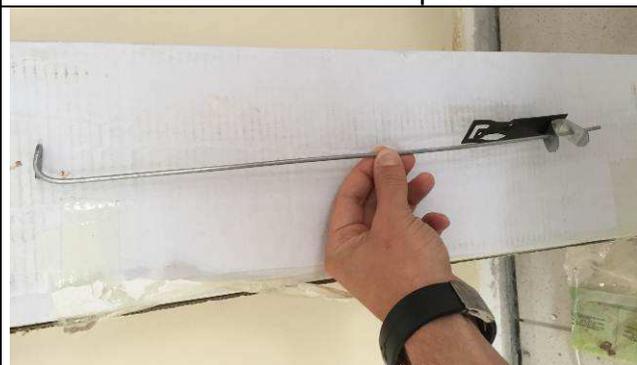
Figura 42C: Montagem dos perfis metálicos - detalhe do suporte regulável fixado na laje.

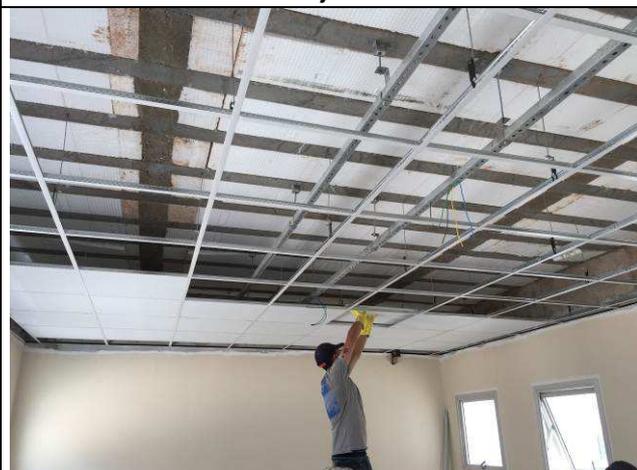
Figura 44C: Montagem das placas de gesso acartonado - arquivo.

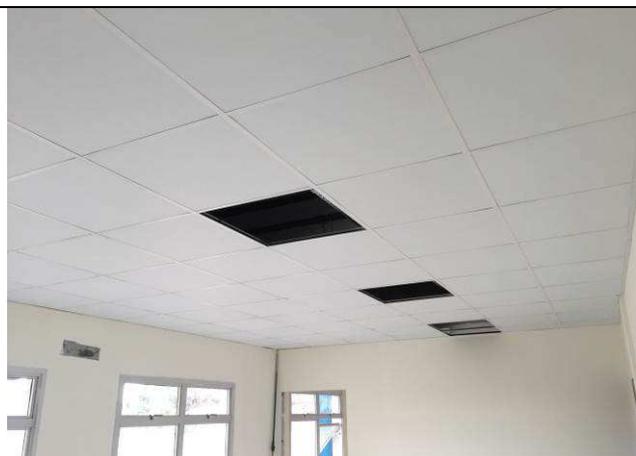
Figura 45C: Forro modular instalado - sala de audiências 2.

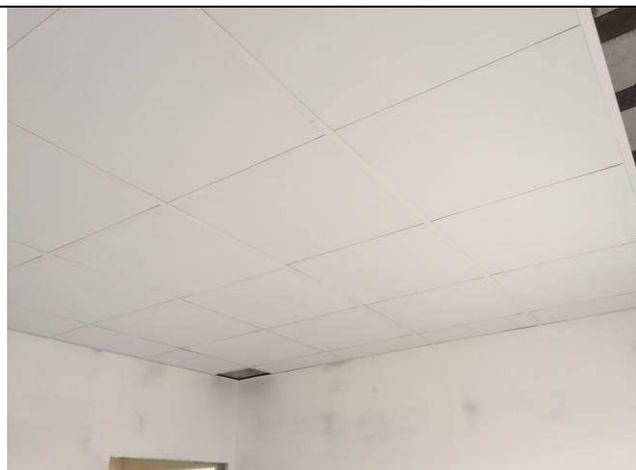
Figura 47C: Forro modular instalado - sala de conciliação.

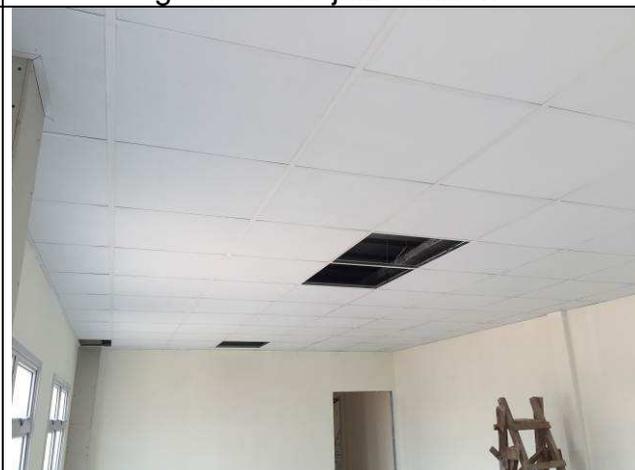
Figura 48C: Forro modular instalado - sala de audiências 1.

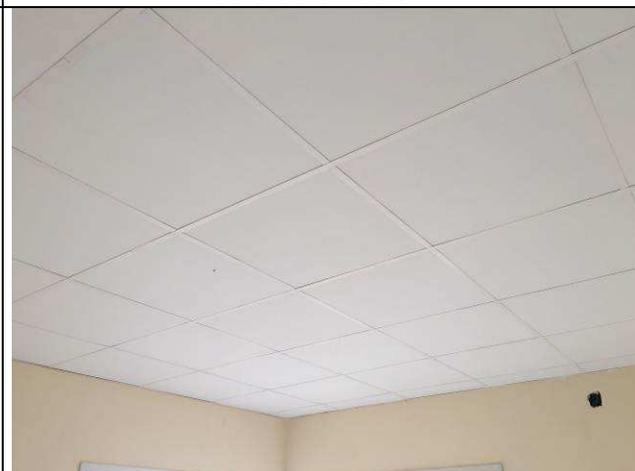
Figura 50C: Forro modular instalado - sala da OAB.

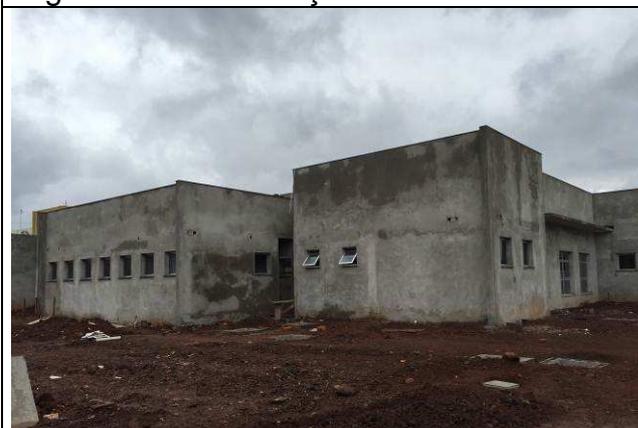
Figura 63C: Finalização do reboco externo.

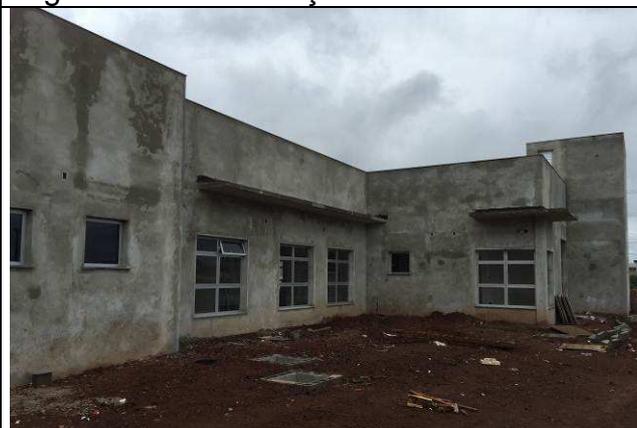
Figura 64C: Finalização do reboco externo.

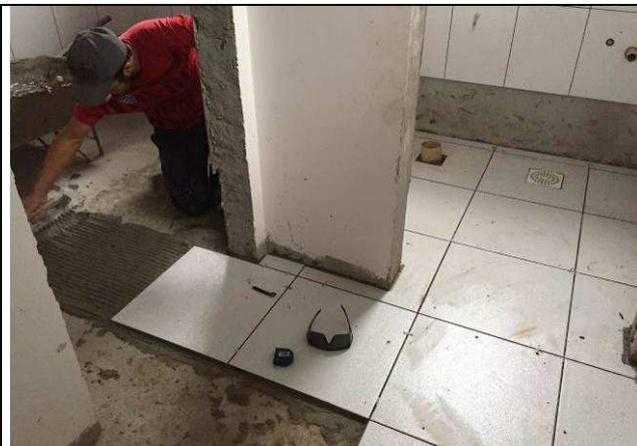
Figura 65C: Assentamento do piso - banheiros da secretaria.

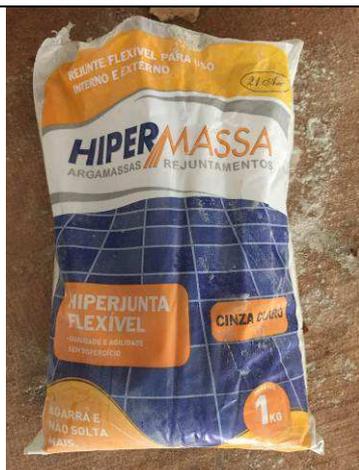
Figura 67C: Rejunte cinza claro.

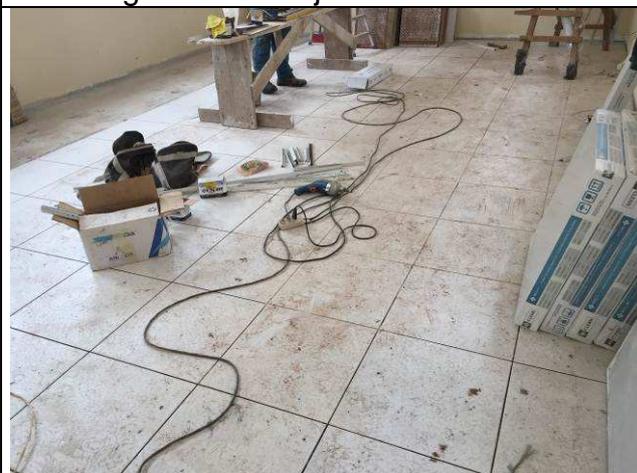
Figura 69C: Piso cerâmico - arquivo.

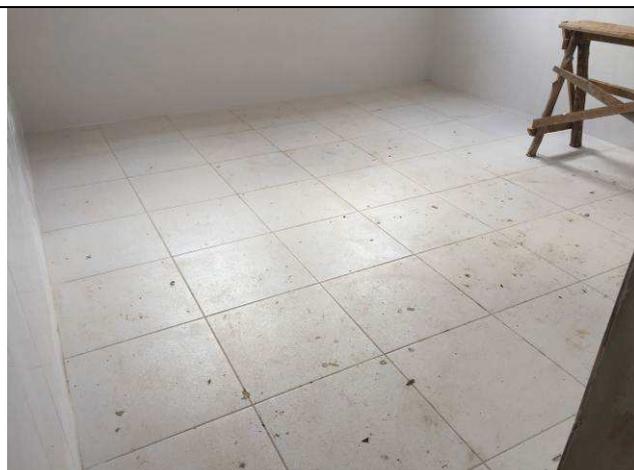
Figura 71C: Piso cerâmico - copa.

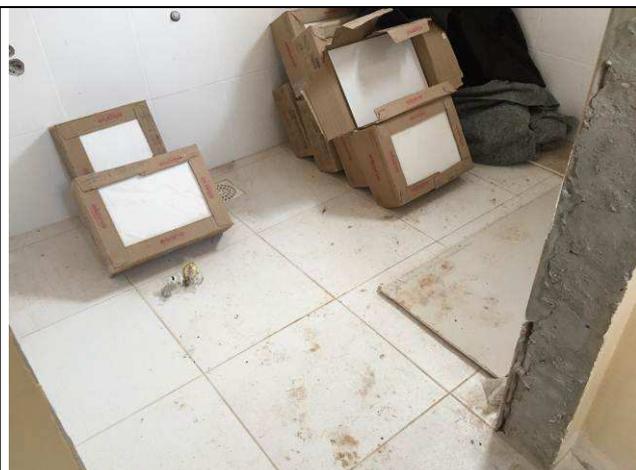
Figura 72C: Piso cerâmico - banheiro da secretaria.

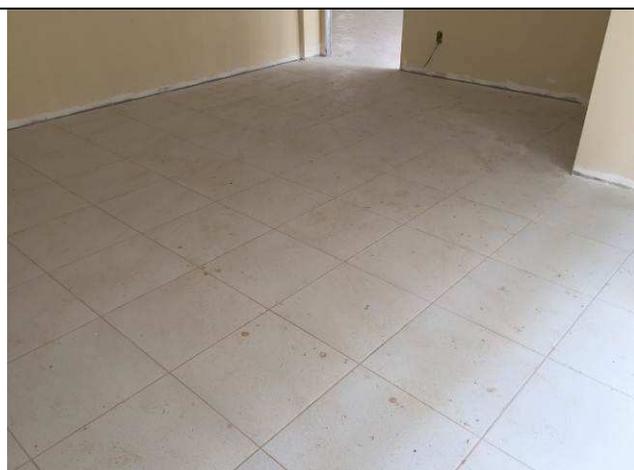
Figura 73C: Piso cerâmico - gabinete de juiz titular.

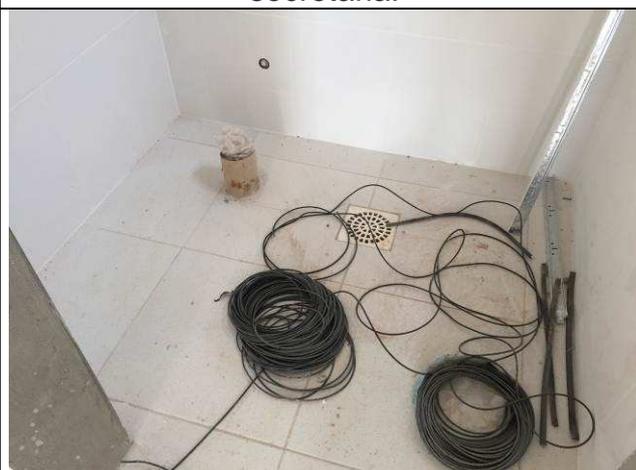
Figura 74C: Piso cerâmico - banheiro do gabinete de juiz titular.

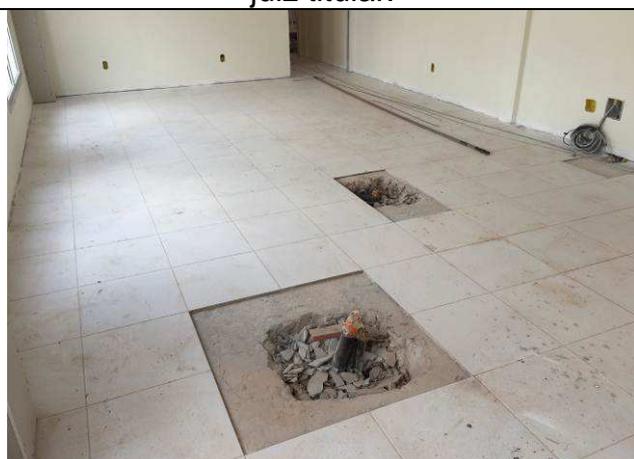
Figura 75C: Piso cerâmico - sala de audiências 1.

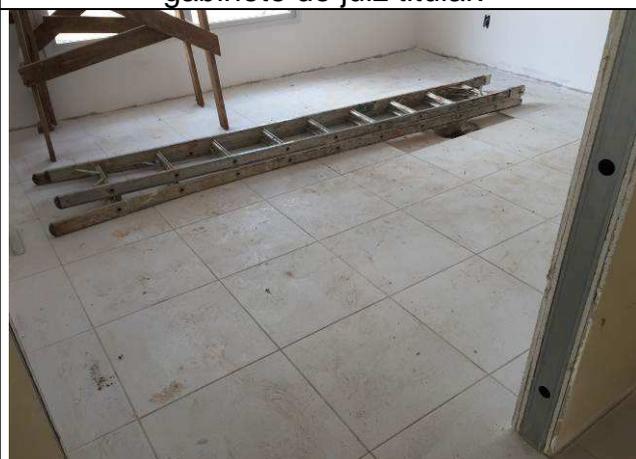
Figura 76C: Piso cerâmico - sala de conciliação.

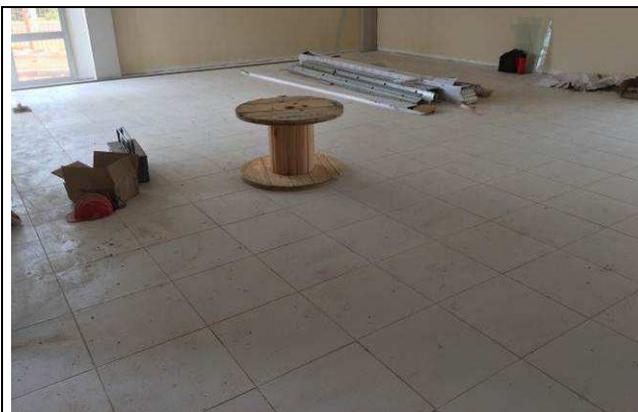
Figura 77C: Piso cerâmico - PAB.

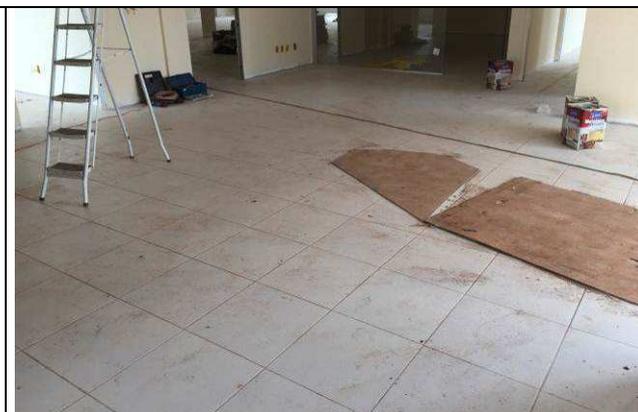
Figura 78C: Piso cerâmico - hall público.

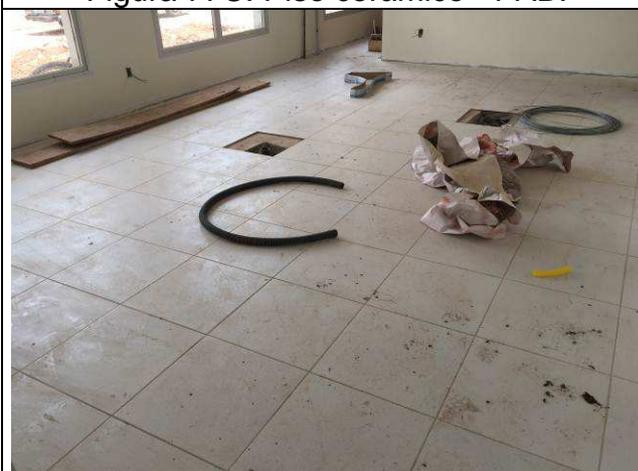
Figura 79C: Piso cerâmico - sala de audiências 2.

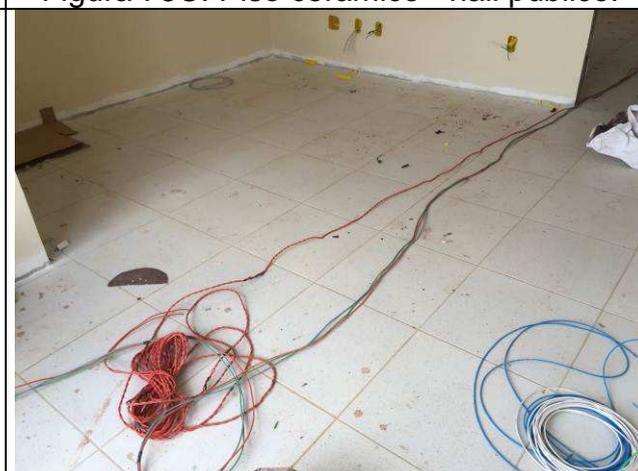
Figura 80C: Piso cerâmico - gabinete de juiz titular.

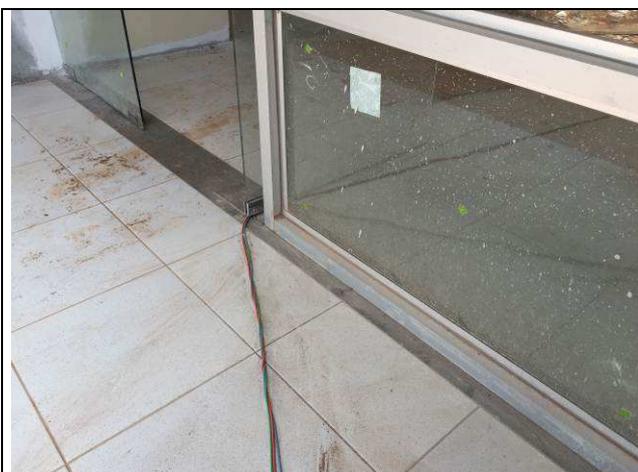
Figura 81C: Soleira da porta de entrada.

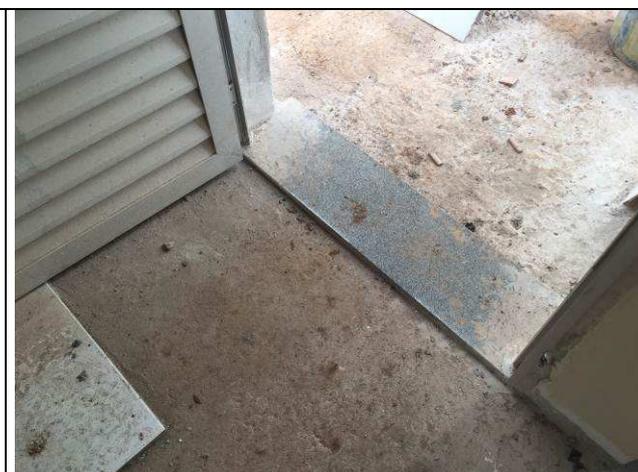
Figura 82C: Soleira da porta do arquivo.

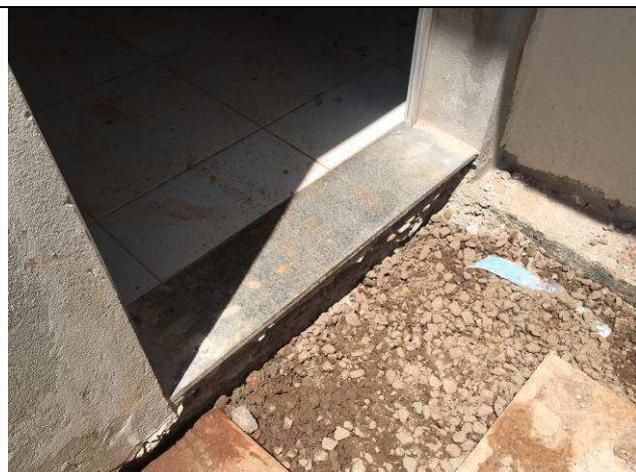
Figura 83C: Soleira da porta dos fundos da secretaria.

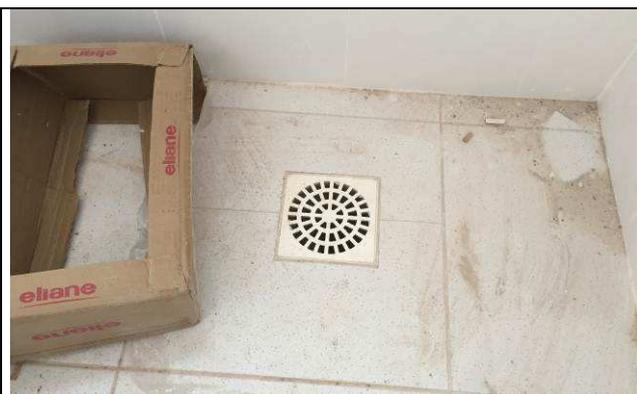
Figura 84C: Caixas sifonadas com grelha.

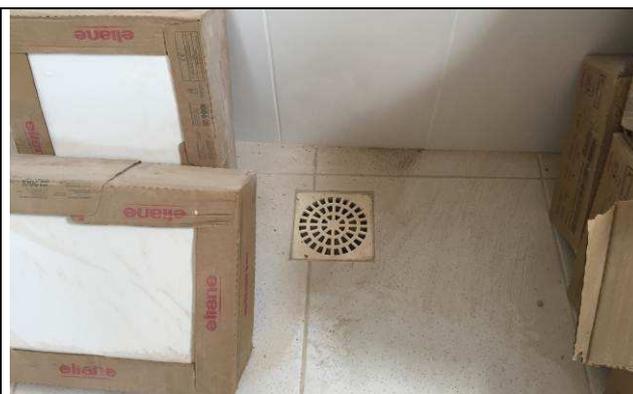
Figura 85C: Caixas sifonadas com grelha.

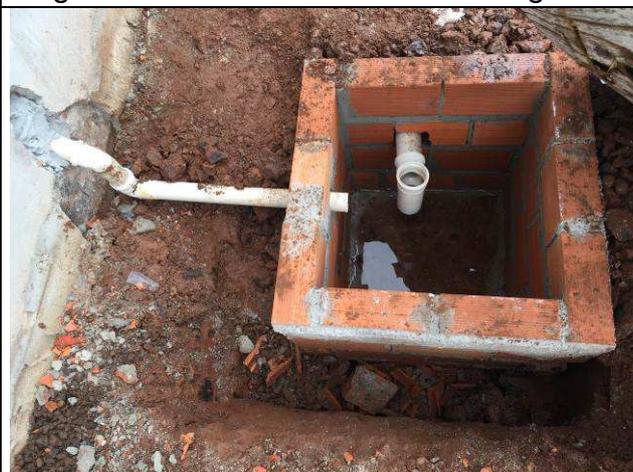
Figura 87C: Caixa de gordura - copa do arquivo.

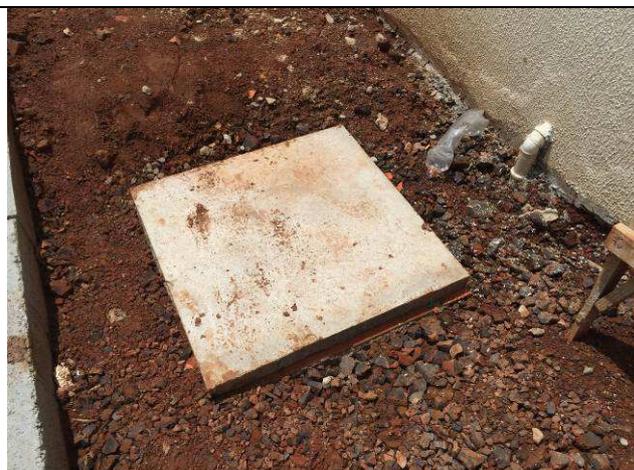
Figura 88C: Caixa de gordura com tampa -
copa do arquivo.

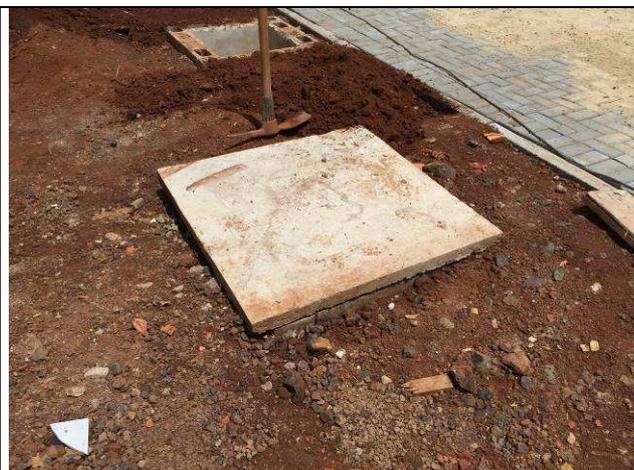
Figura 89C: Caixa de inspeção de esgoto
com tampa.

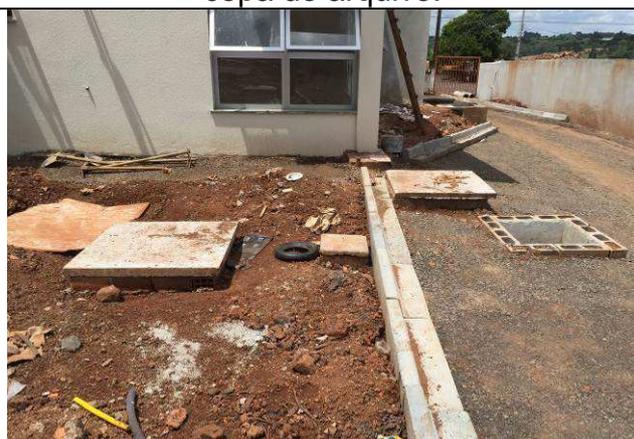
Figura 90C: Caixas de inspeção de esgoto
com tampa.

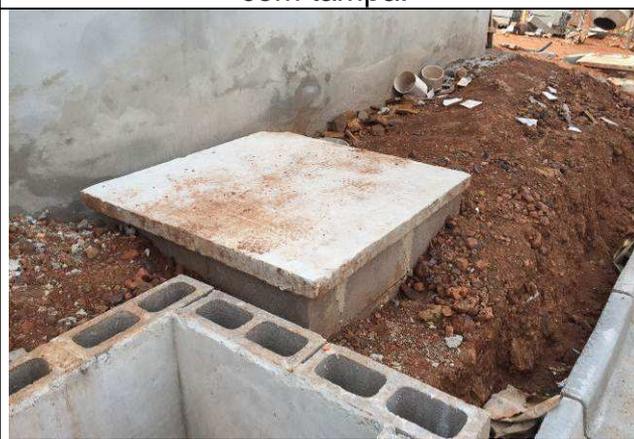
Figura 91C: Caixa de inspeção de esgoto
com tampa.

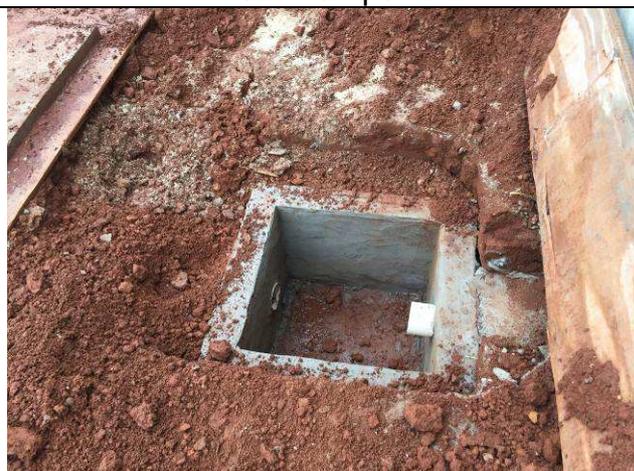
Figura 92C: Caixa de águas pluviais -
coleta do dreno do muro de arrimo.

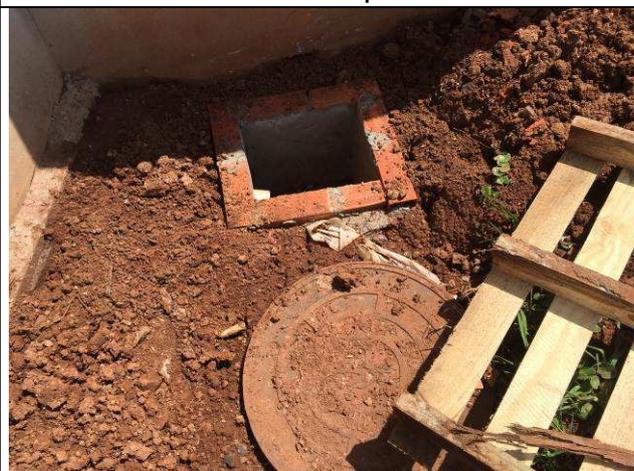
Figura 93C: Caixa de águas pluviais -
fundos do terreno lado esquerdo.

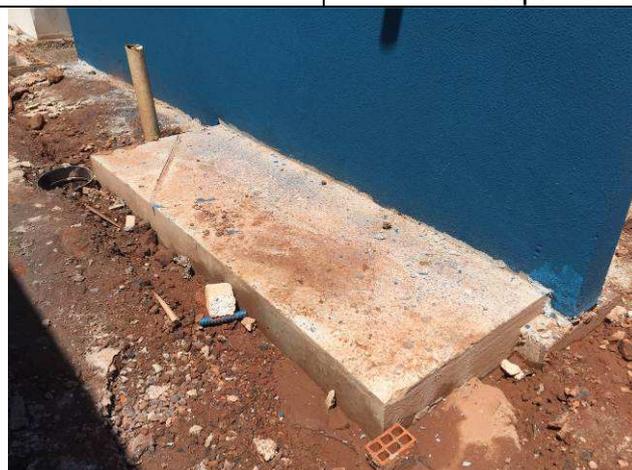
Figura 96C: Base do tanque de águas pluviais.

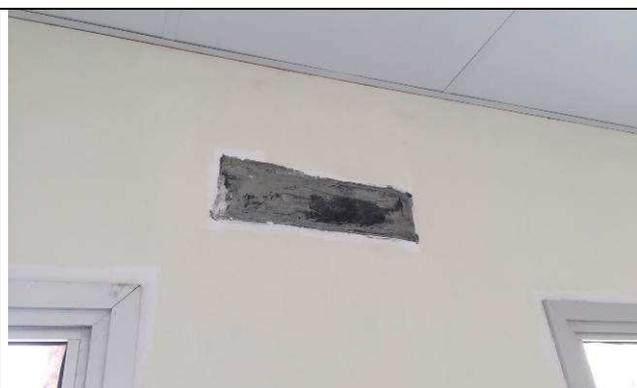
Figura 97C: Redes frigoríferas.

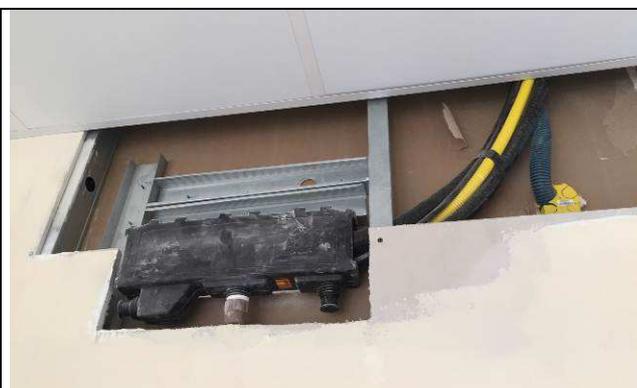
Figura 98C: Redes frigoríferas.

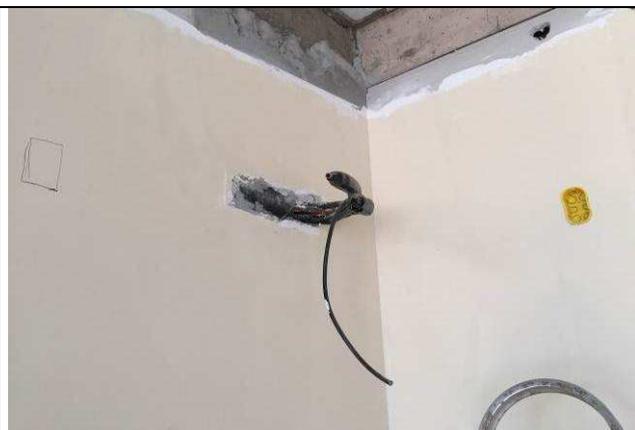
Figura 99C: Redes frigoríferas.

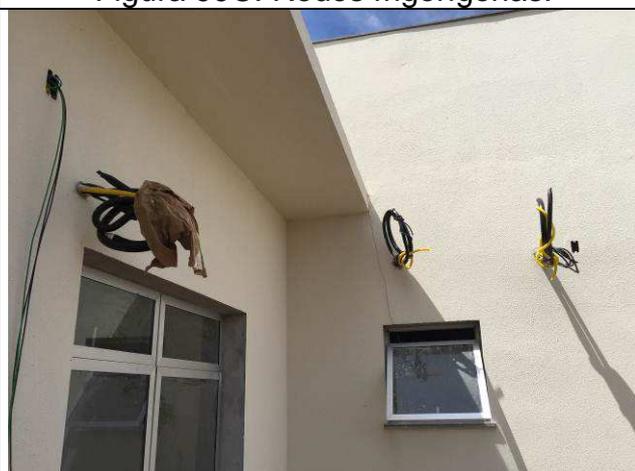
Figura 101C: Redes frigoríferas.

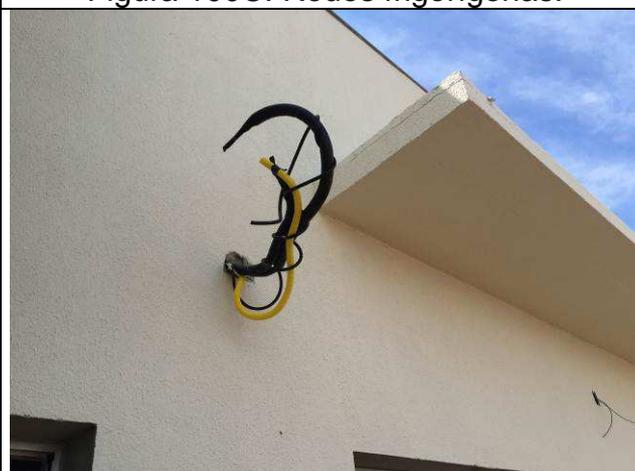
Figura 102C: Redes frigoríferas.

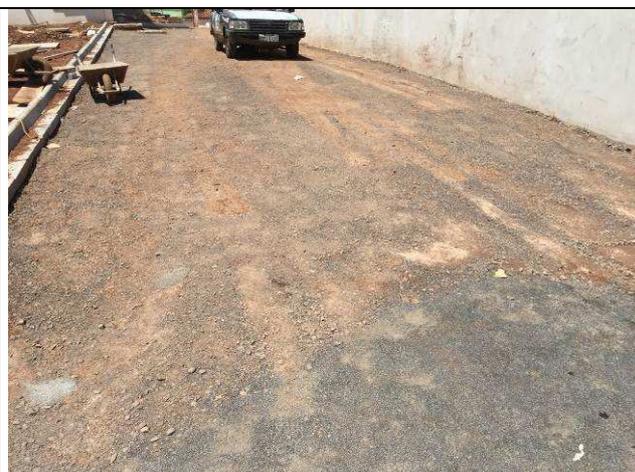
Figura 103C: Base de brita graduada para pavimentação com blocos.

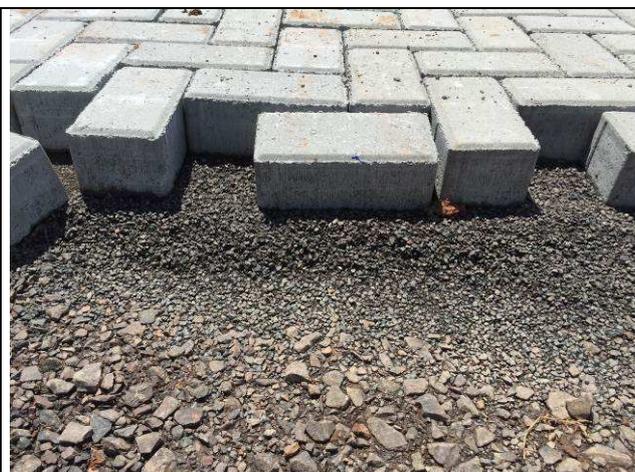
Figura 104C: Base de brita graduada e pó de pedra para pavimentação com blocos.

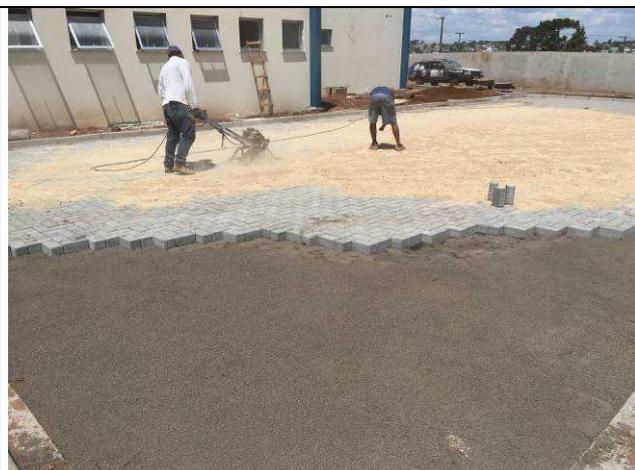
Figura 105C: Pó de pedra utilizado para assentamento dos blocos de concreto.

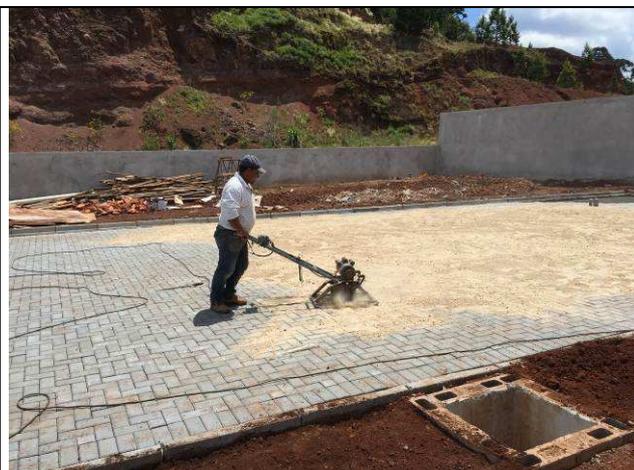
Figura 106C: Compactação com areia para preenchimento dos vazios.

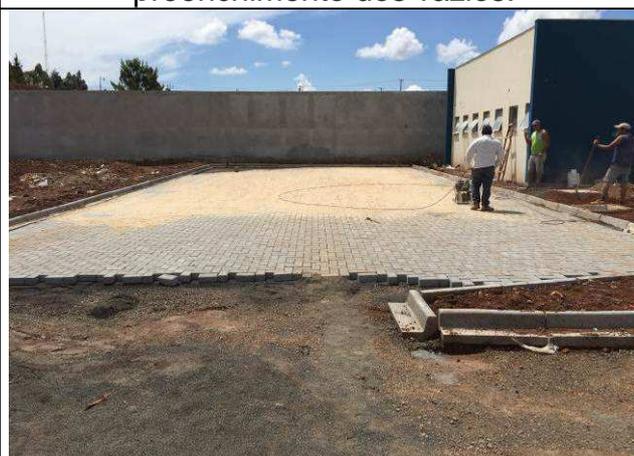
Figura 108C: Pavimentação com blocos de concreto intertravados.

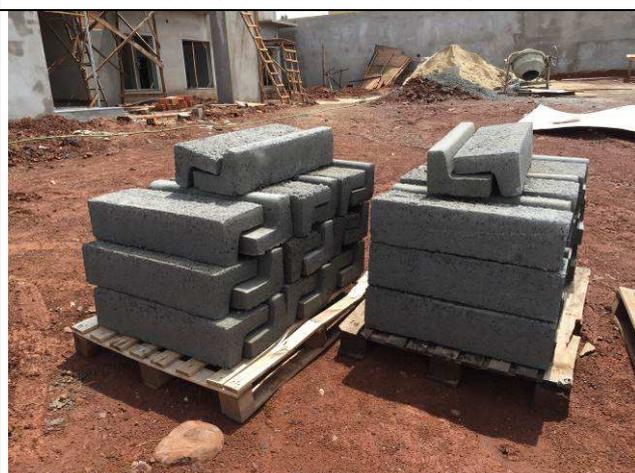
Figura 109C: Guias de concreto pré-fabricadas.

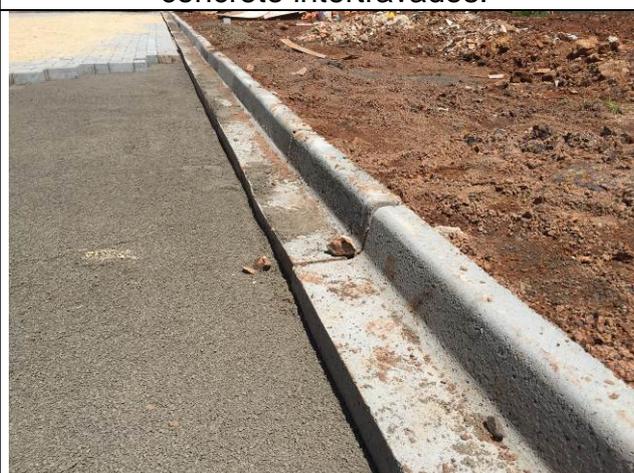
Figura 110C: Guias de concreto pré-fabricadas.

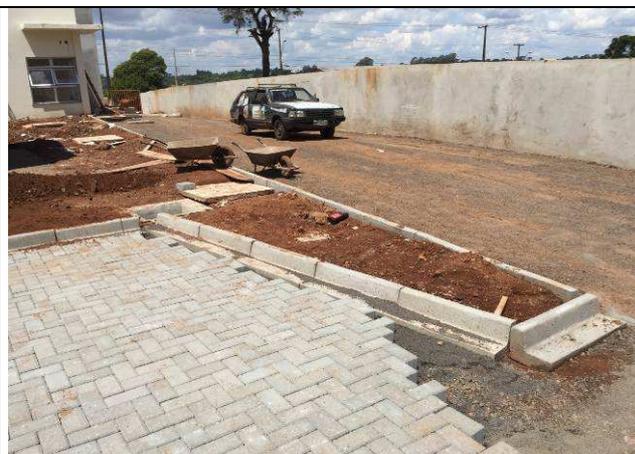
Figura 111C: Guias de concreto pré-fabricadas.

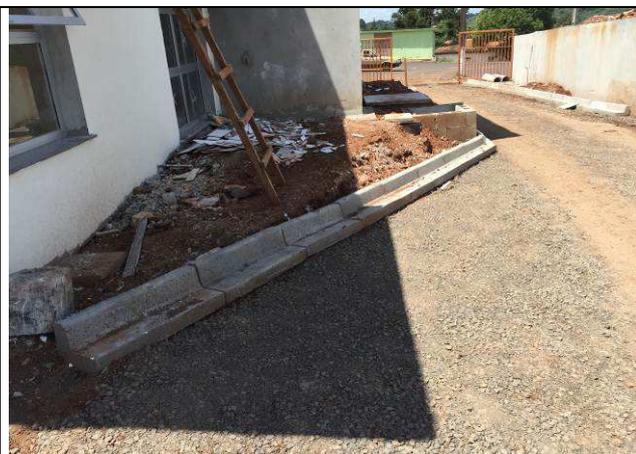
Figura 112C: Guias de concreto pré-fabricadas.
