RELATÓRIO FOTOGRÁFICO – 10ª MEDIÇÃO

OBRA: EXECUÇÃO DE OBRA DE CONSTRUÇÃO DO IMÓVEL PARA A VARA DO TRABALHO DE PALMAS.

CONTRATADA: BC CONSTRUTORA LTDA - EPP

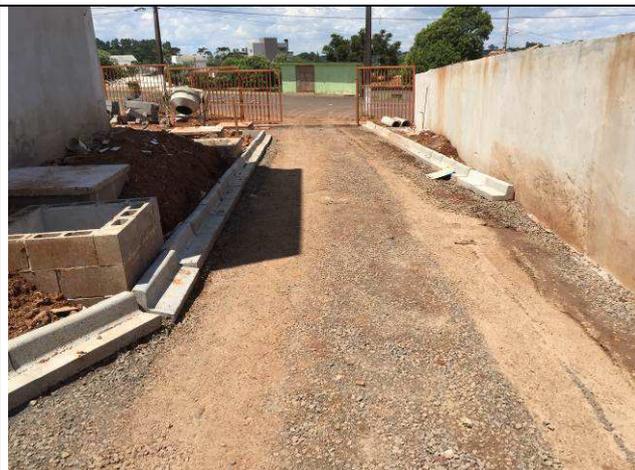
Figura 113C: Guias de concreto pré-fabricadas.

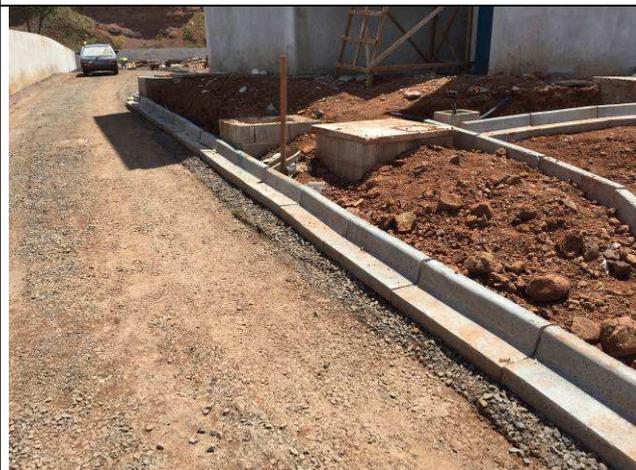
Figura 114C: Guias de concreto pré-fabricadas.

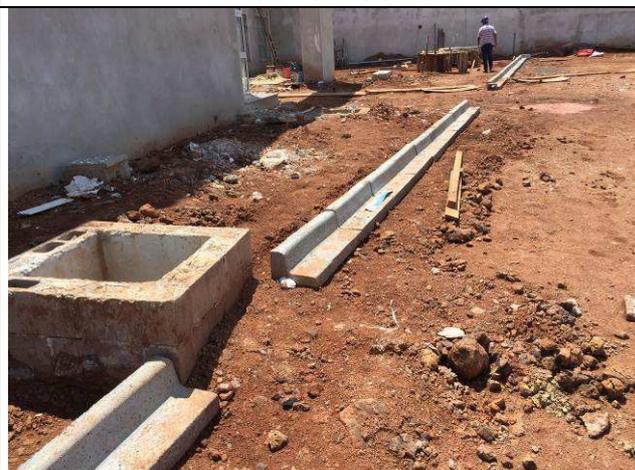
Figura 115C: Guias de concreto pré-fabricadas.

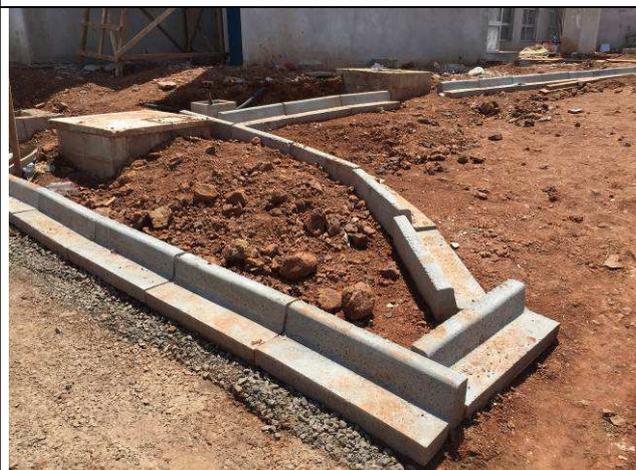
Figura 116C: Guias de concreto pré-fabricadas.

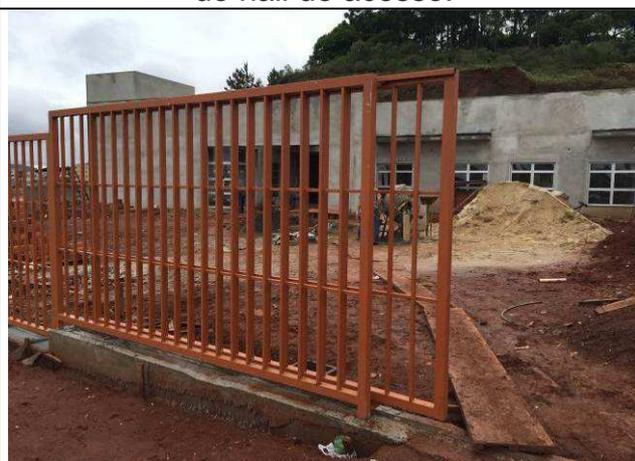
Figura 119C: Portão de acesso para veículos.

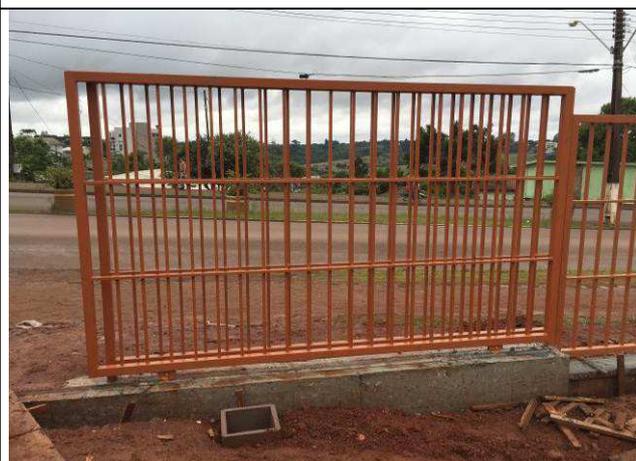
Figura 120C: Portão de acesso para veículos.

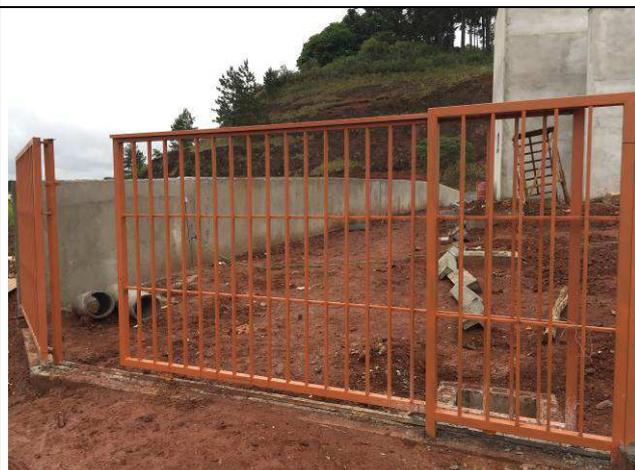
Figura 121C: Portão de acesso para veículos.

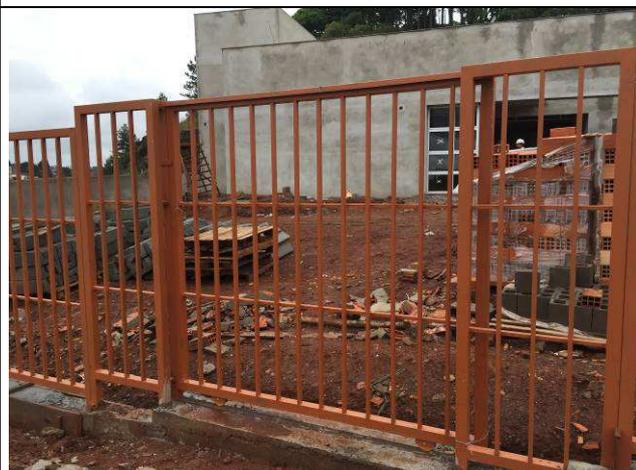
Figura 122C: Portão de acesso para pedestres.

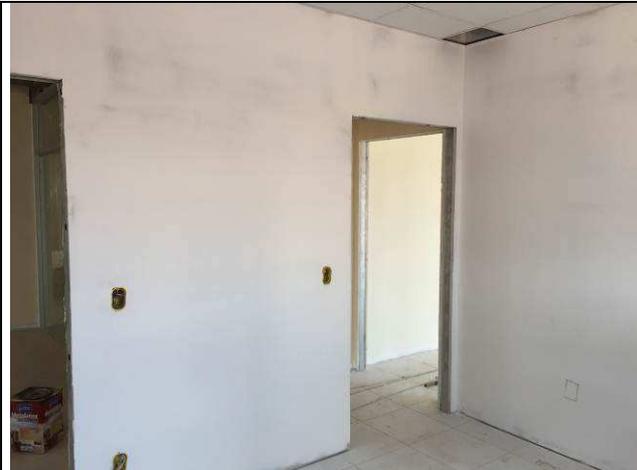
Figura 123C: Emassamento das paredes internas.

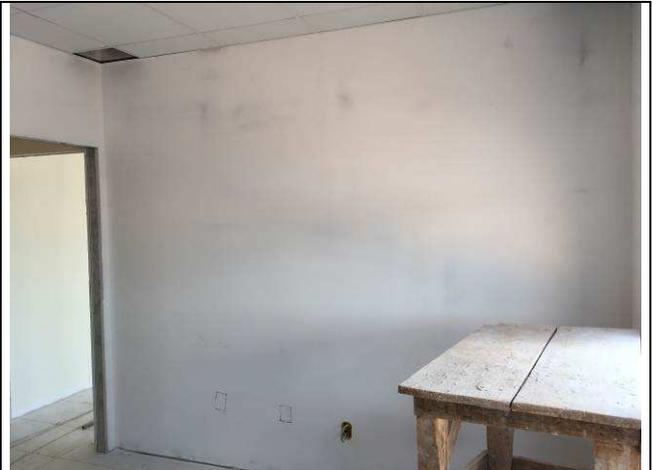
Figura 124C: Emassamento das paredes internas.

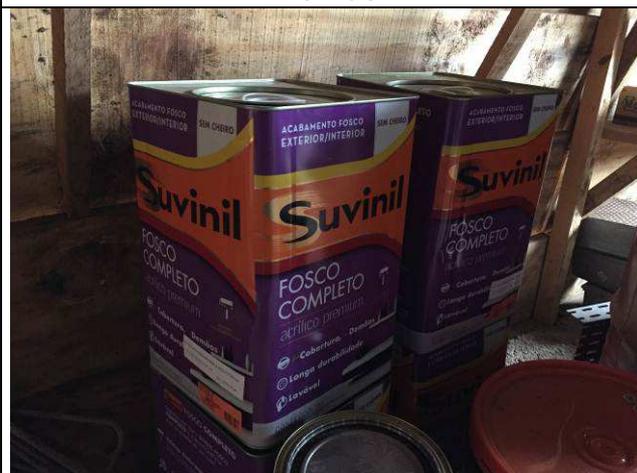
Figura 125C: Tinta acrílica utilizada.

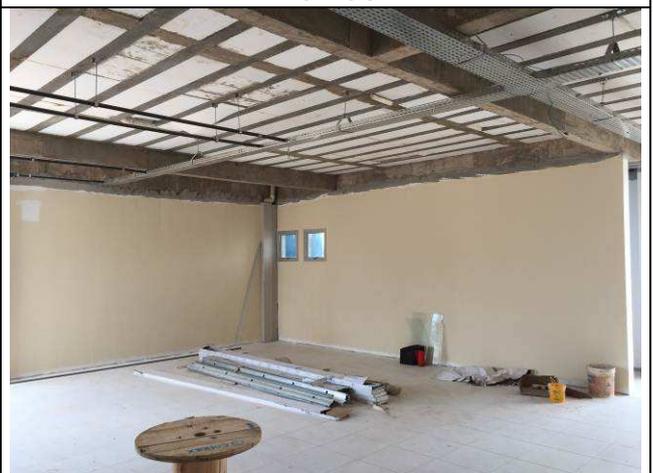
Figura 126C: Pintura das paredes internas.

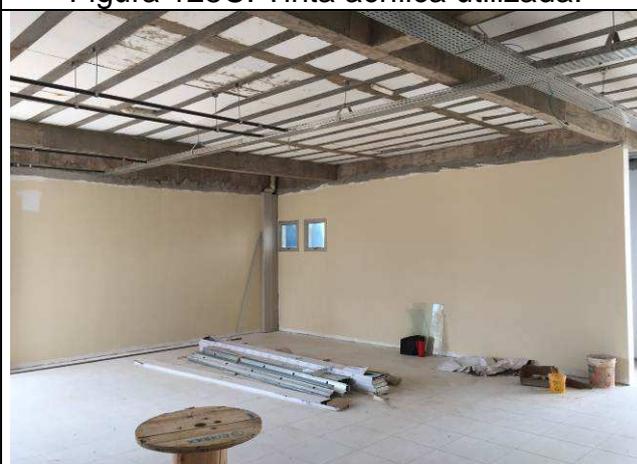
Figura 127C: Pintura das paredes internas.

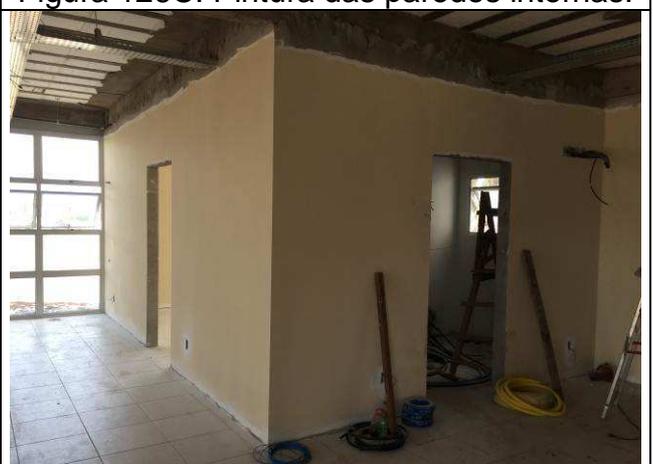
Figura 128C: Pintura das paredes internas.

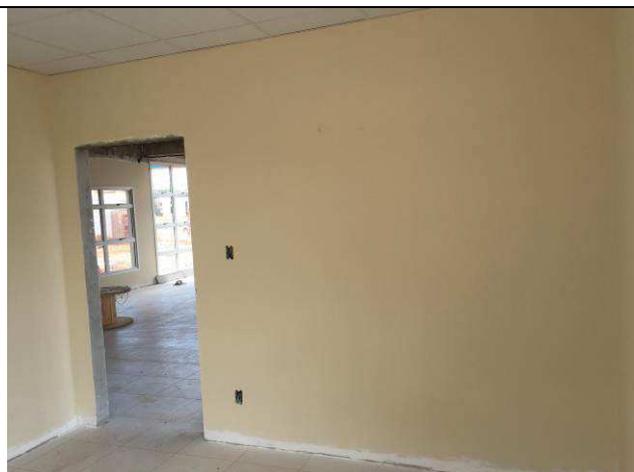
Figura 129C: Pintura das paredes internas.

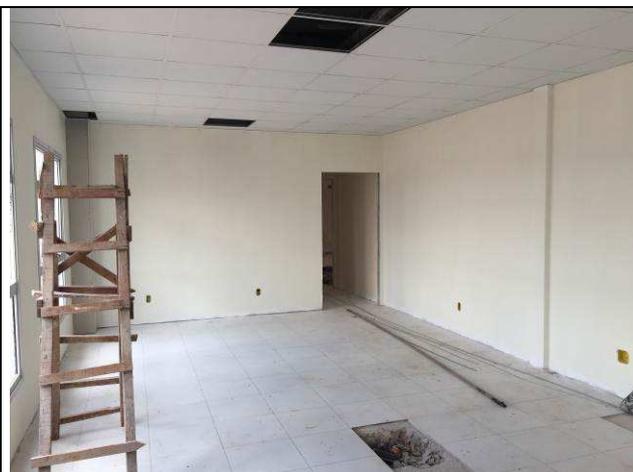
Figura 130C: Pintura das paredes internas.

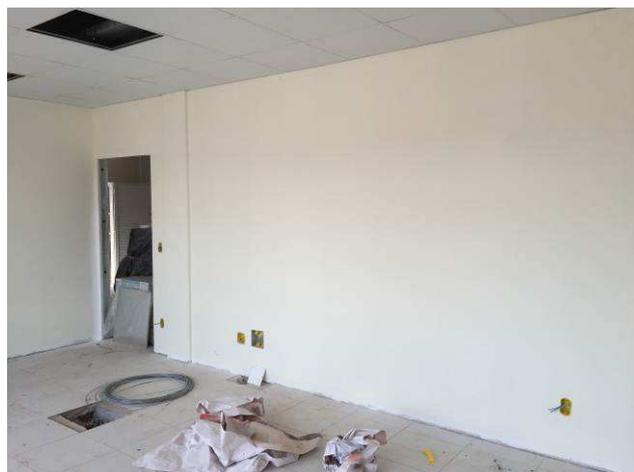
Figura 131C: Pintura das paredes internas.

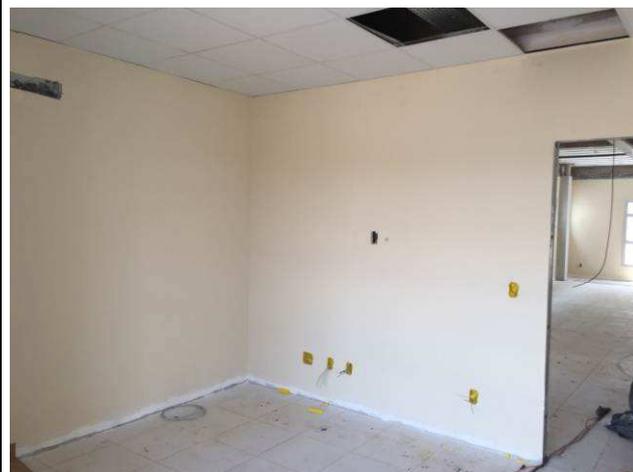
Figura 132C: Pintura das paredes internas.

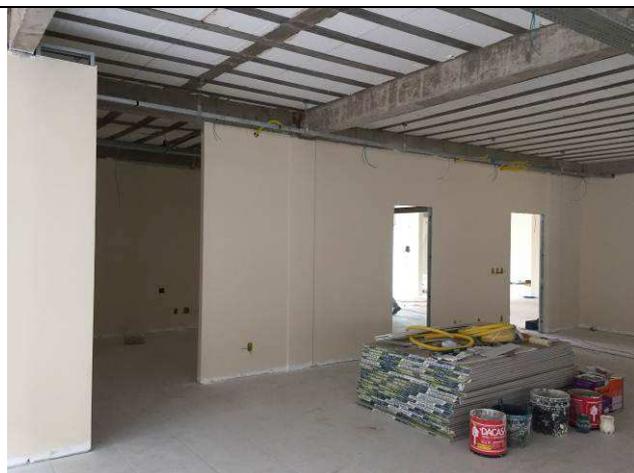
Figura 133C: Pintura das paredes internas.

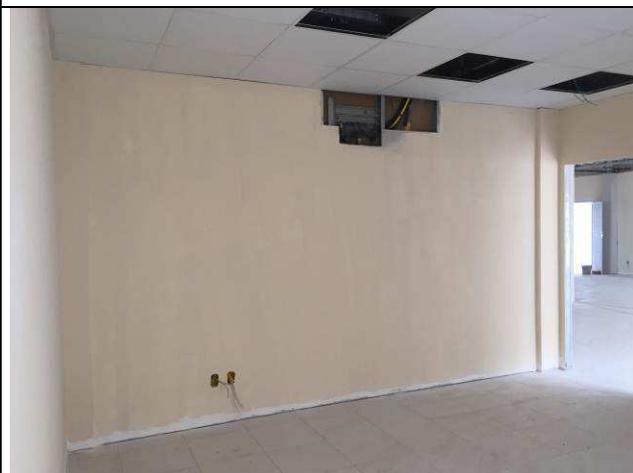
Figura 134C: Pintura das paredes internas.

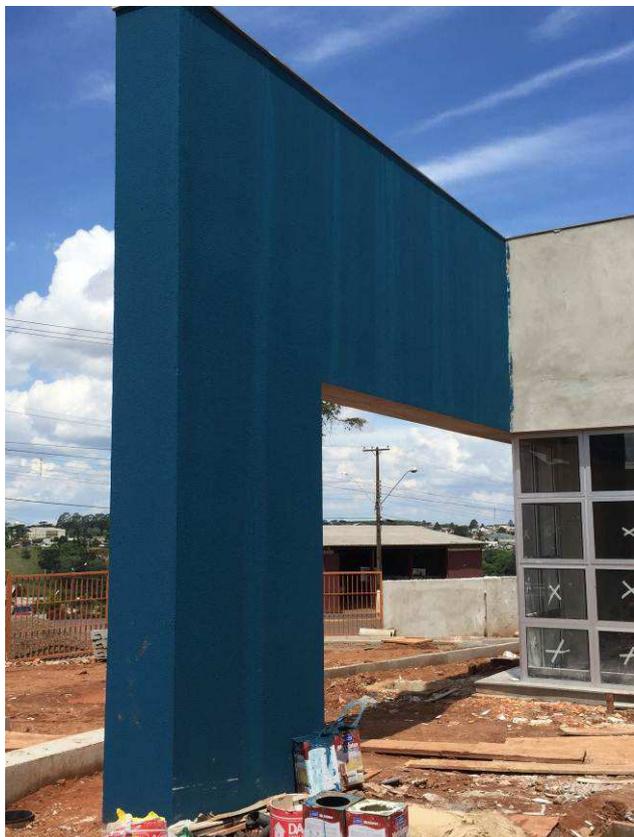
Figura 135C: Pintura das paredes externas.

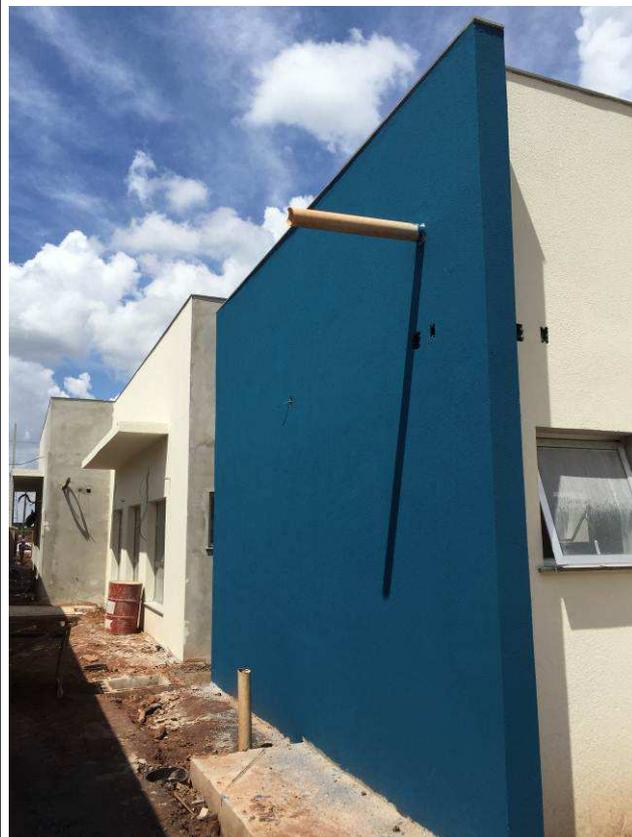
Figura 136C: Pintura das paredes externas.

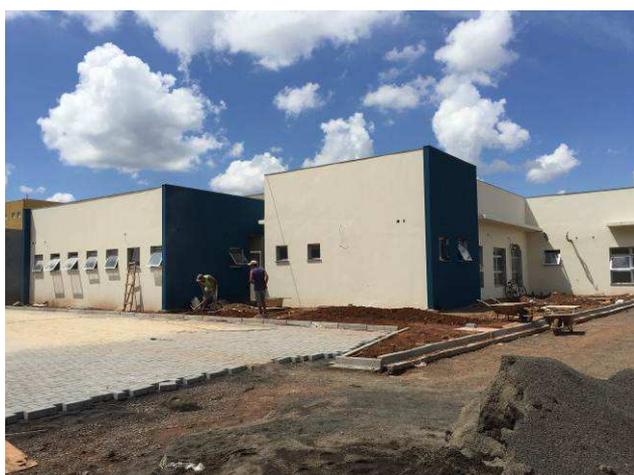
Figura 137C: Pintura das paredes externas.

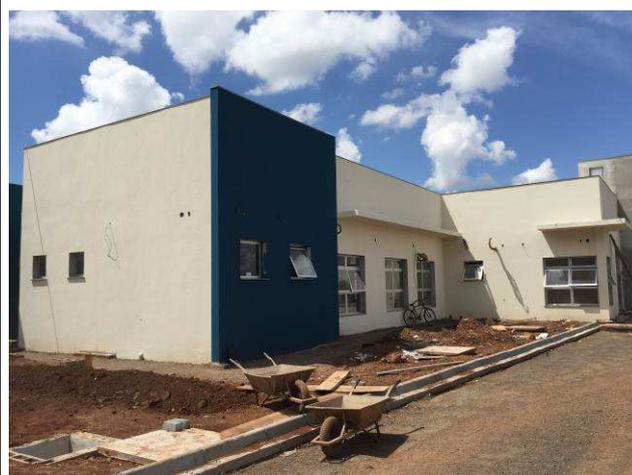
Figura 138C: Pintura das paredes externas.

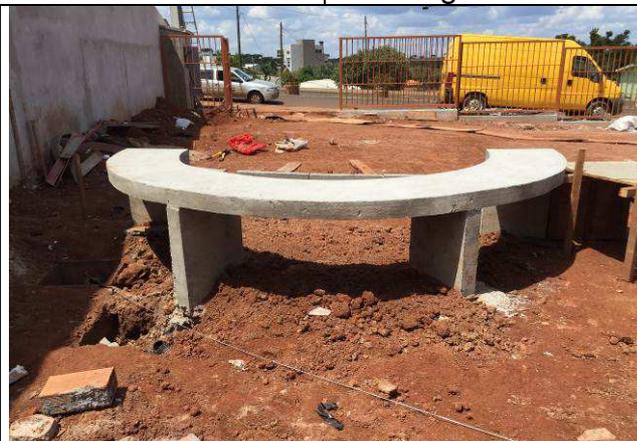
Figura 143C: Banco de concreto.

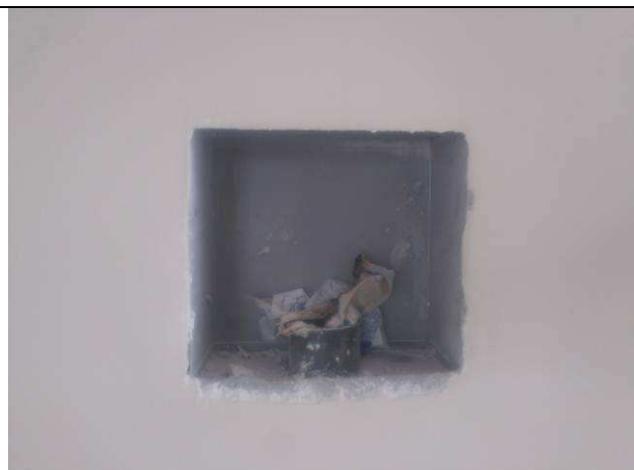
Figura 07E: infraestrutura externa (chegada eletroduto PAB)

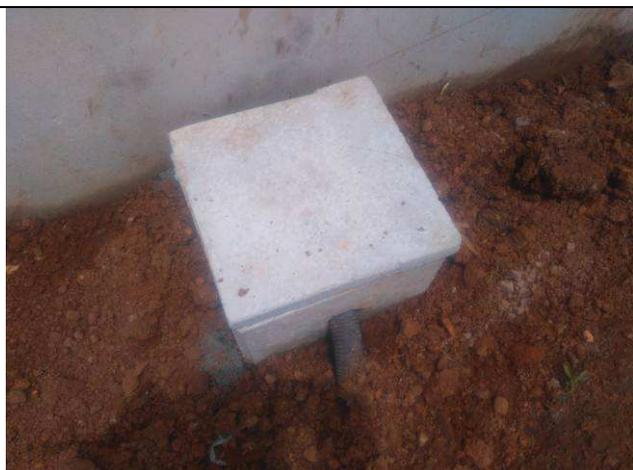
Figura 08E: infraestrutura externa

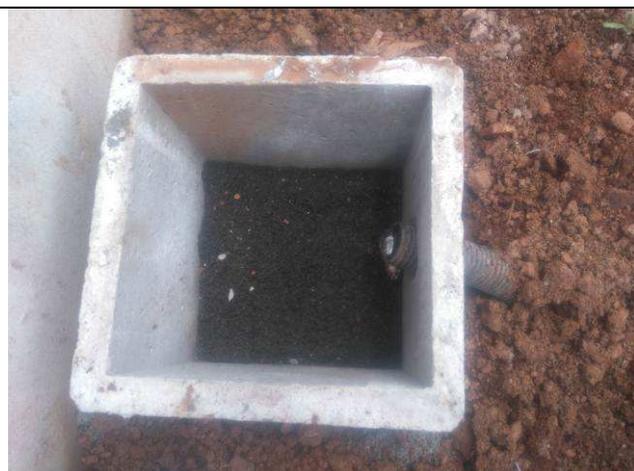
Figura 09E: infraestrutura externa

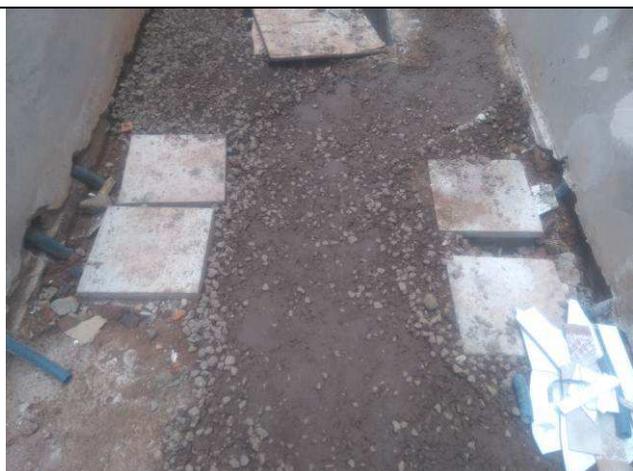
Figura 10E: infraestrutura externa

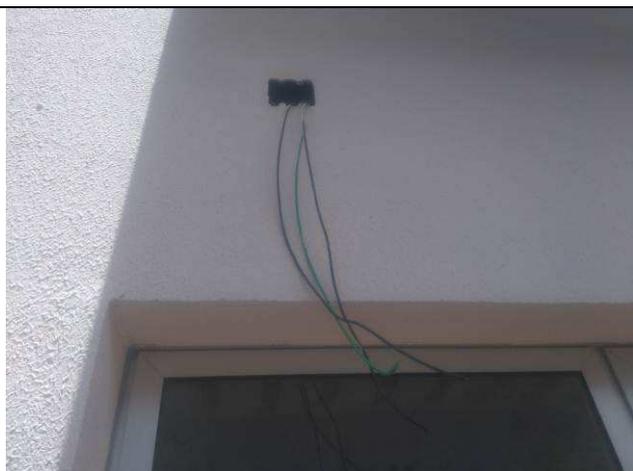
Figura 12E: infraestrutura interna, cabeamento elétrico

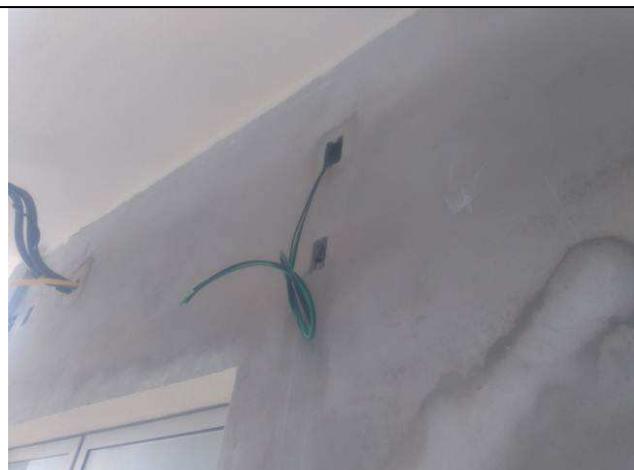
Figura 13E: infraestrutura interna, cabeamento elétrico

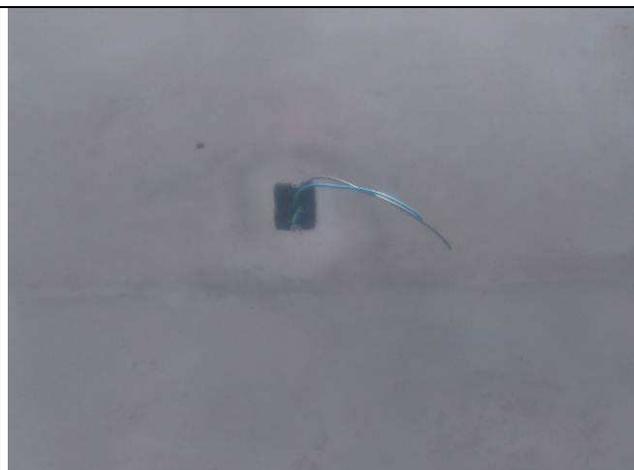
Figura 14E: infraestrutura interna, cabeamento elétrico

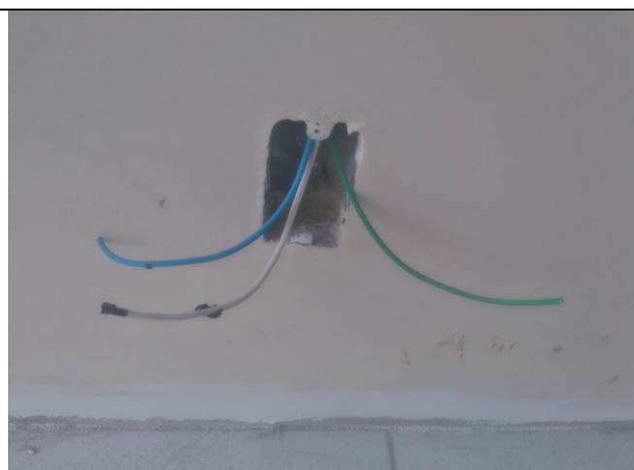
Figura 15E: infraestrutura interna, cabeamento elétrico

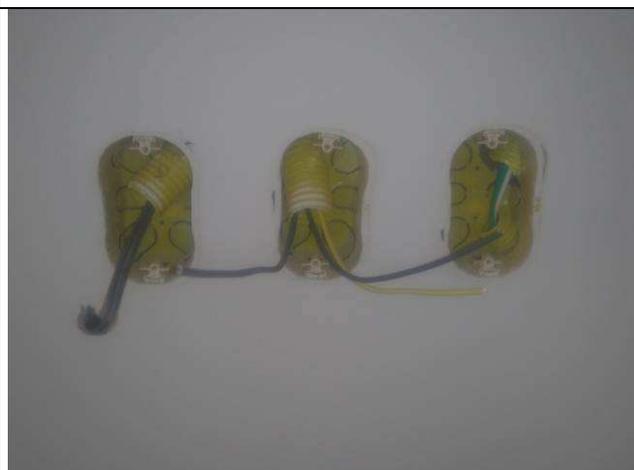
Figura 18E: infraestrutura interna, cabeamento elétrico

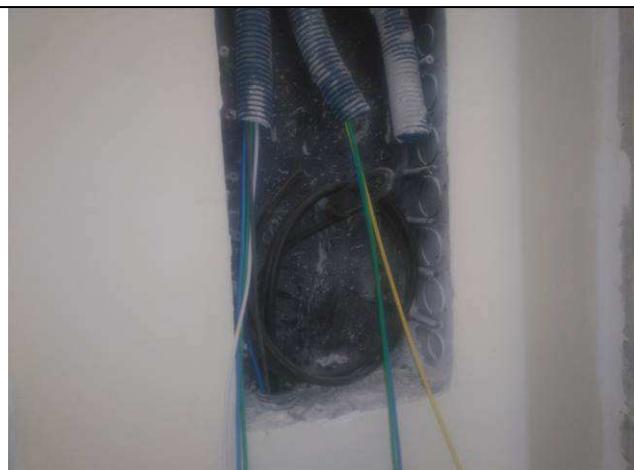
Figura 19E: infraestrutura interna, cabeamento elétrico

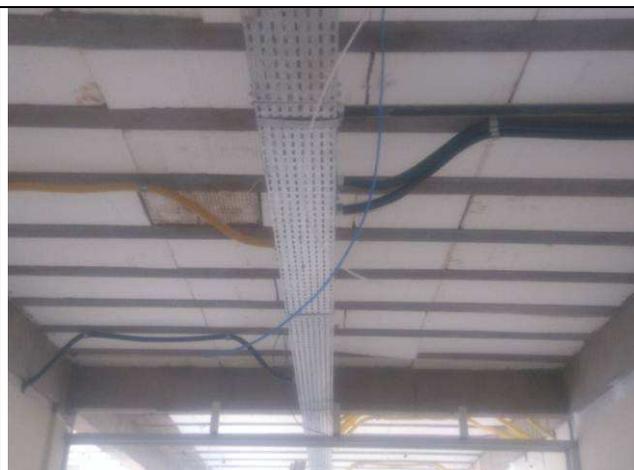
Figura 20E: infraestrutura interna, cabeamento elétrico

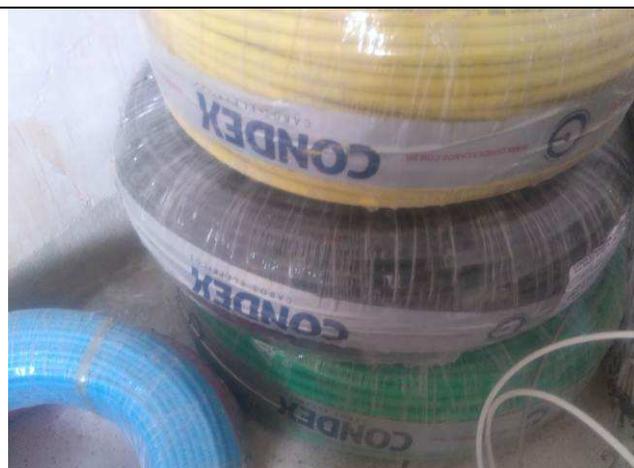
Figura 21E: infraestrutura interna, cabeamento elétrico

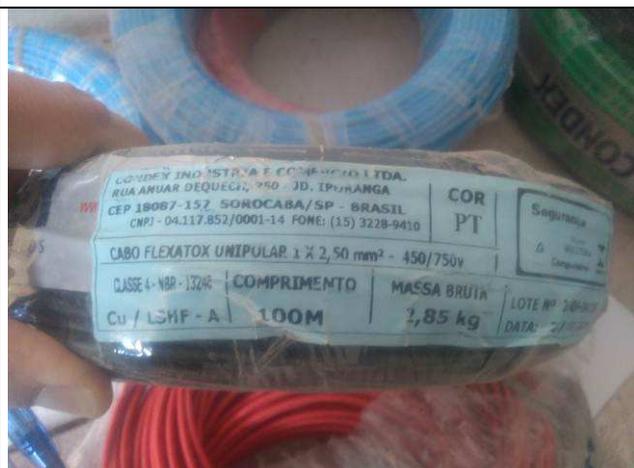
Figura 22E: infraestrutura interna, cabeamento elétrico

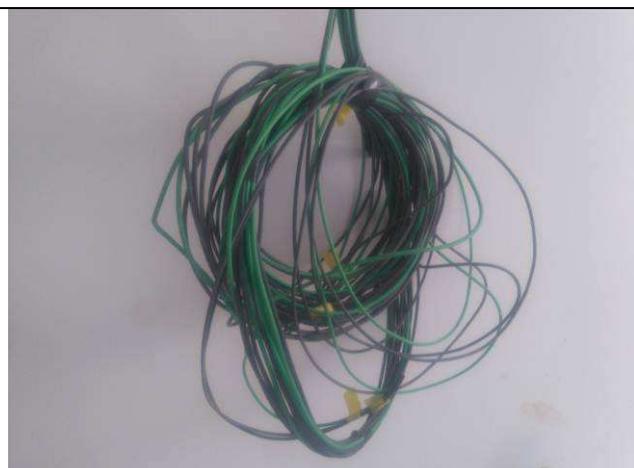
Figura 23E: infraestrutura interna, cabeamento elétrico

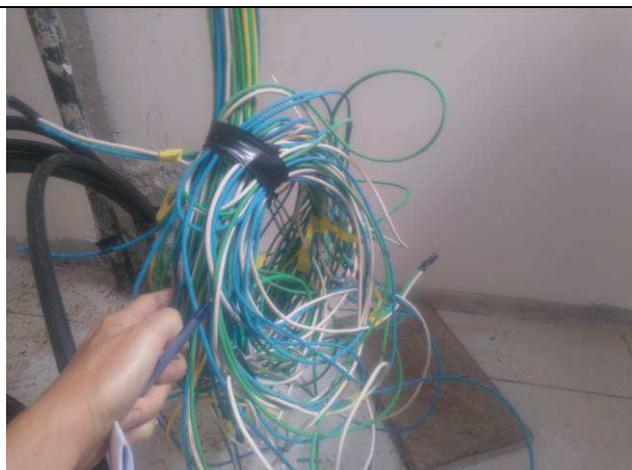
Figura 25E: infraestrutura interna, cabeamento elétrico

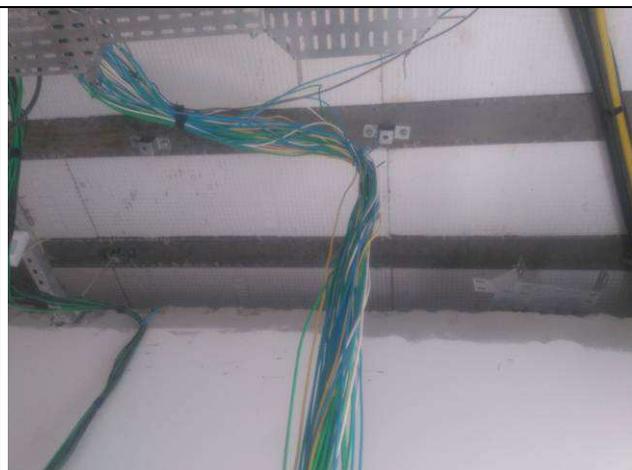
Figura 26E: infraestrutura interna, cabeamento elétrico

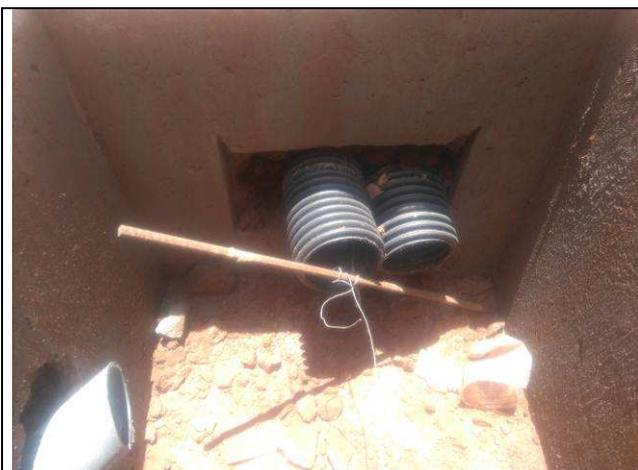
Figura 27E: infraestrutura externa

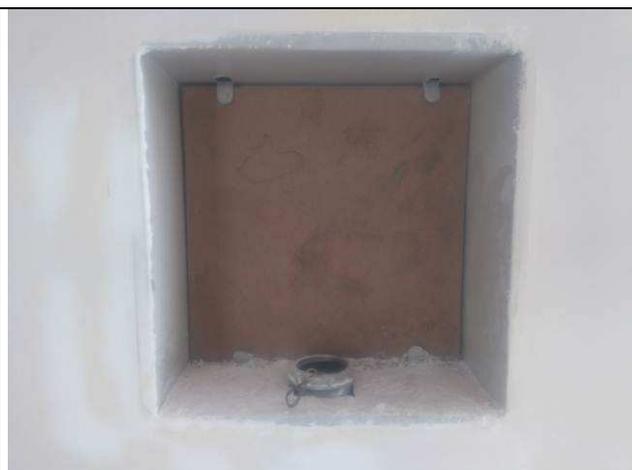
Figura 28E: infraestrutura externa (chegada PAB)

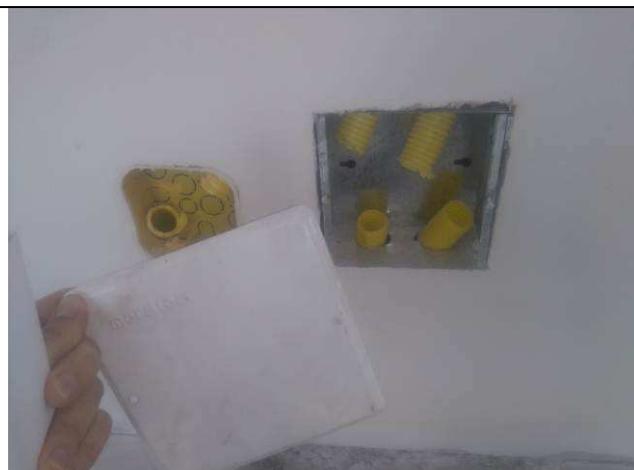
Figura 29E: infraestrutura interna

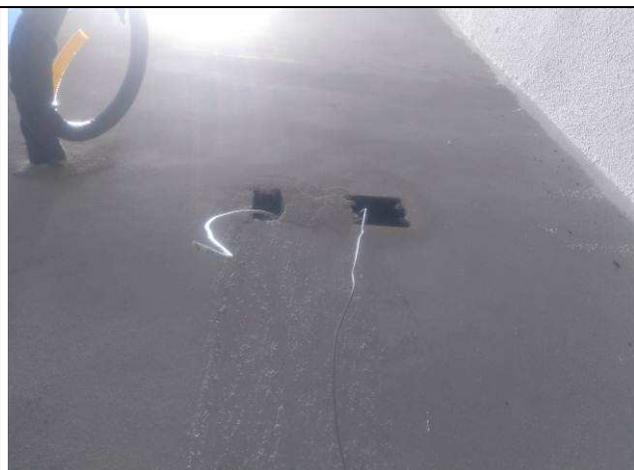
Figura 30E: infraestrutura interna

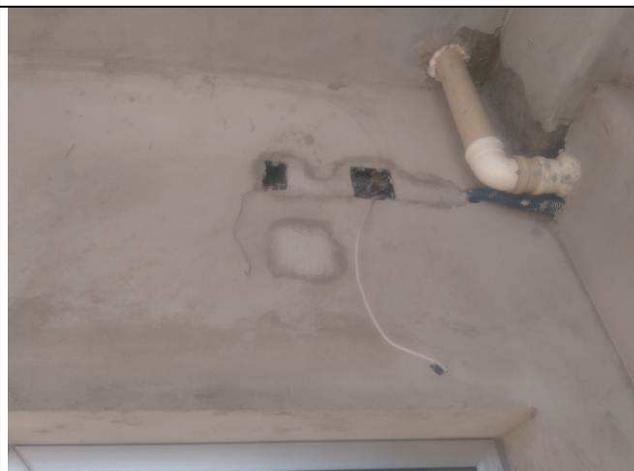
Figura 32E: infraestrutura interna

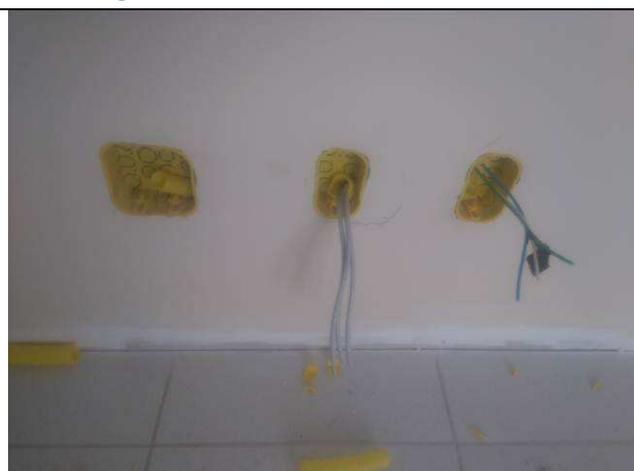
Figura 33E: infraestrutura interna

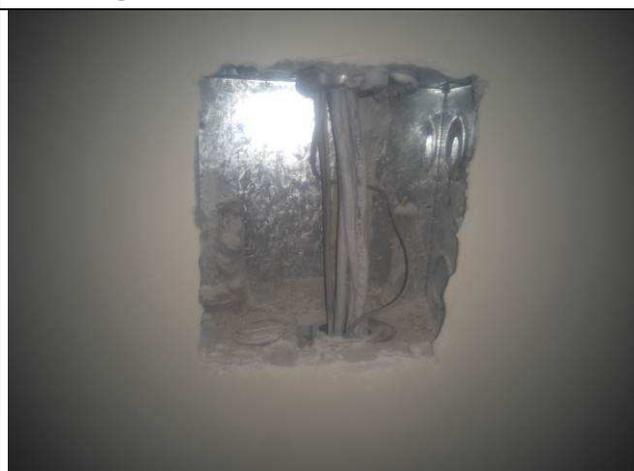
Figura 34E: infraestrutura e cabeamento UTP e alarme - arquivo

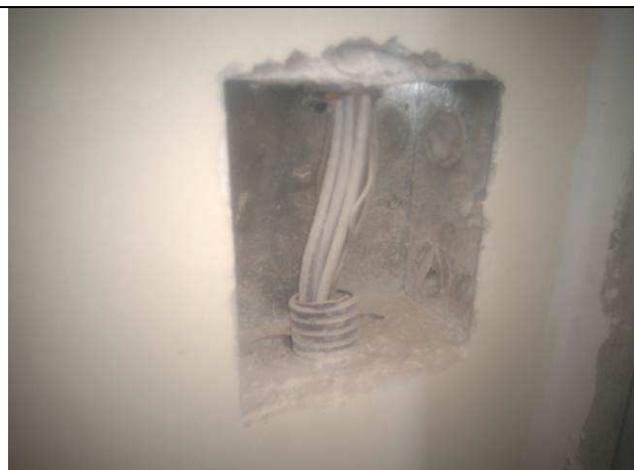
Figura 35E: infraestrutura e cabeamento UTP e alarme - arquivo

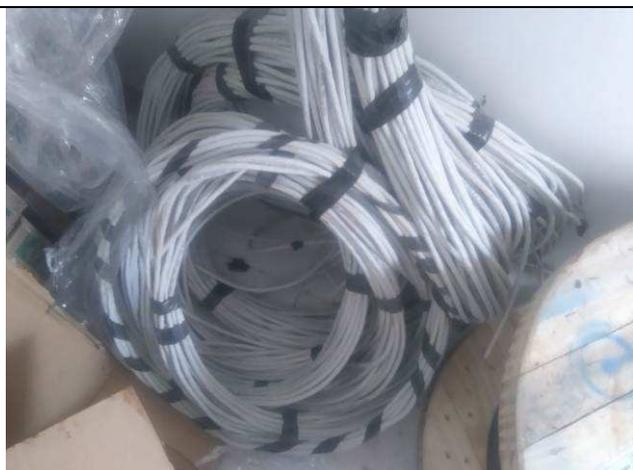
Figura 36E: cabeamento UTP cat6

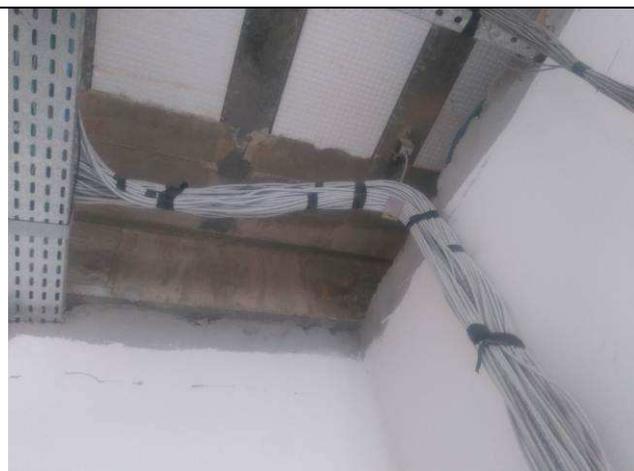
Figura 37E: cabeamento UTP cat6

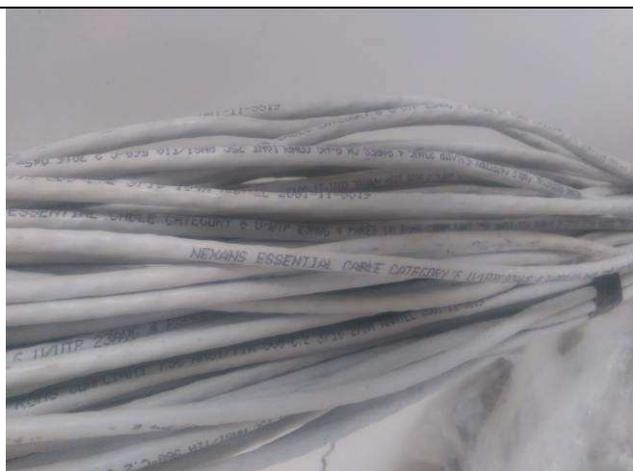
Figura 38E: cabeamento UTP cat6

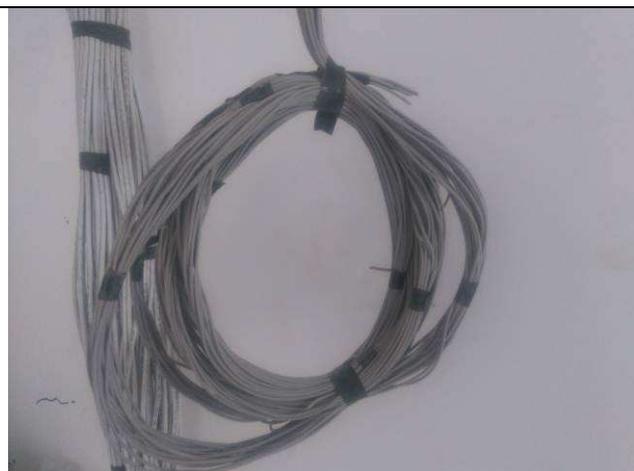
Figura 39E: cabeamento alarme

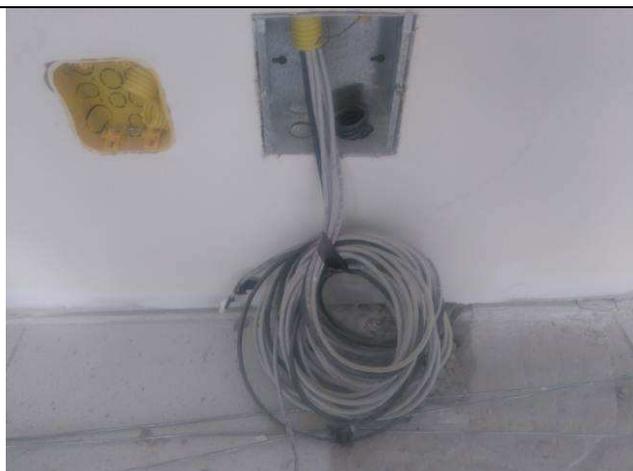
Figura 40E: cabeamento lógico e sonorização

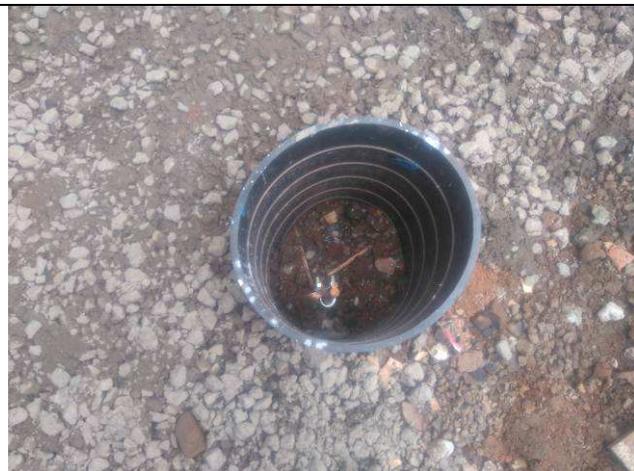
Figura 41E: malha de aterramento

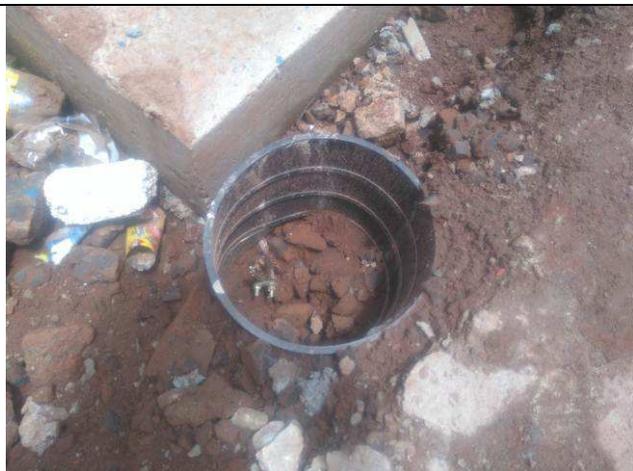
Figura 42E: malha de aterramento

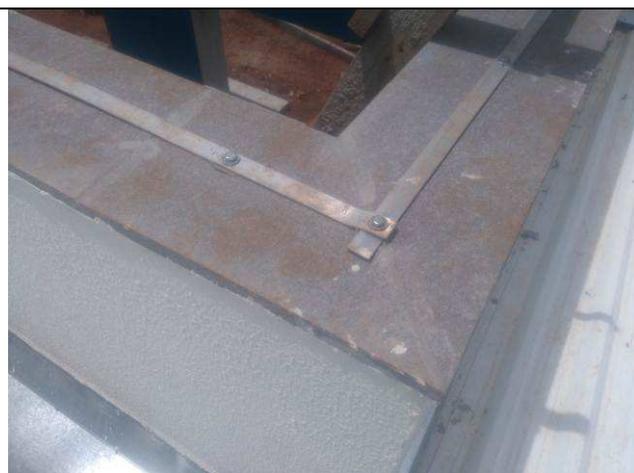
Figura 43E: sistema de captação SPDA

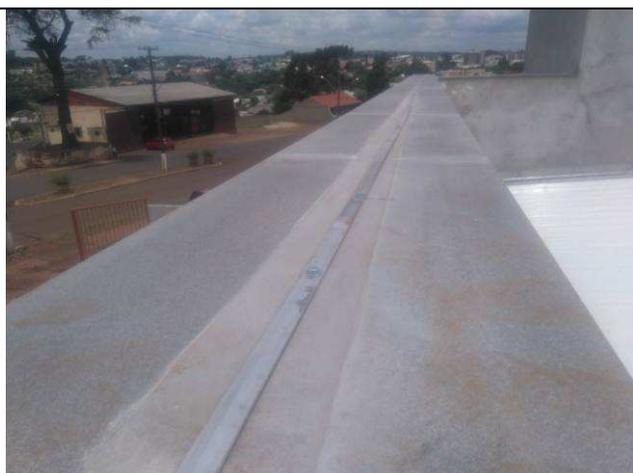
Figura 44E: sistema de captação SPDA

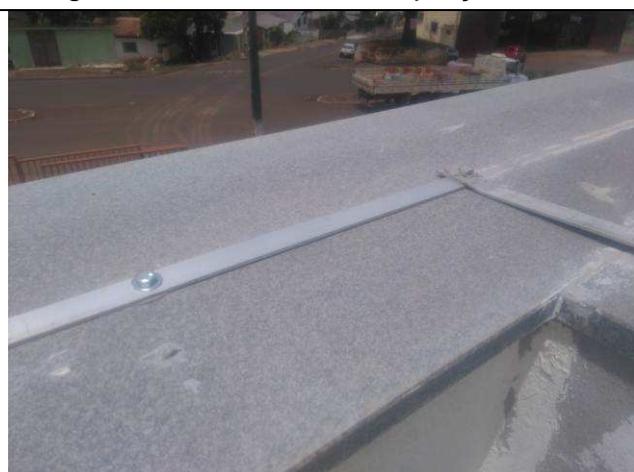
Figura 45E: sistema de captação SPDA

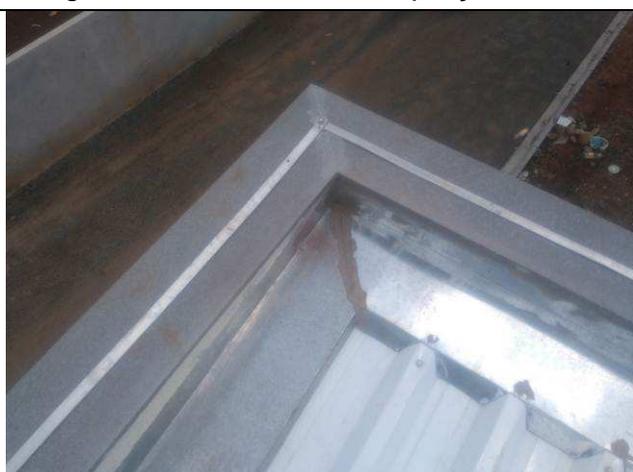
Figura 46E: sistema de captação SPDA

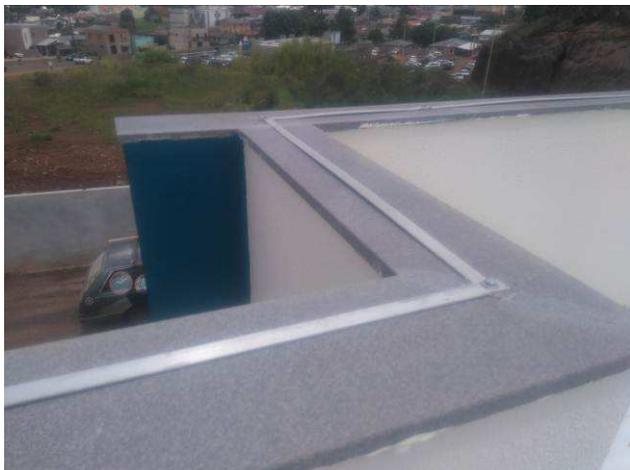
Figura 47E: sistema de captação SPDA

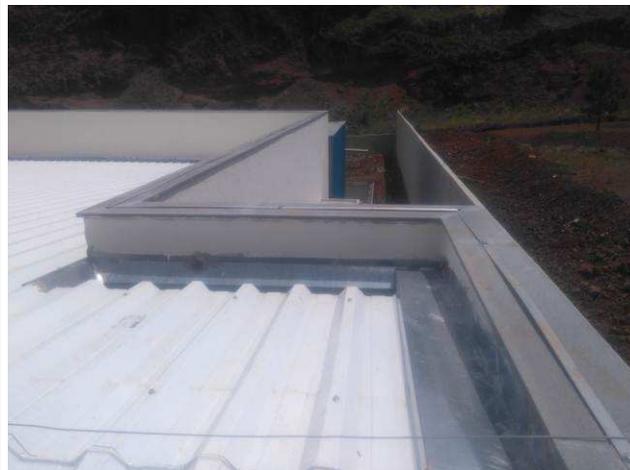
Figura 48E: sistema de captação SPDA

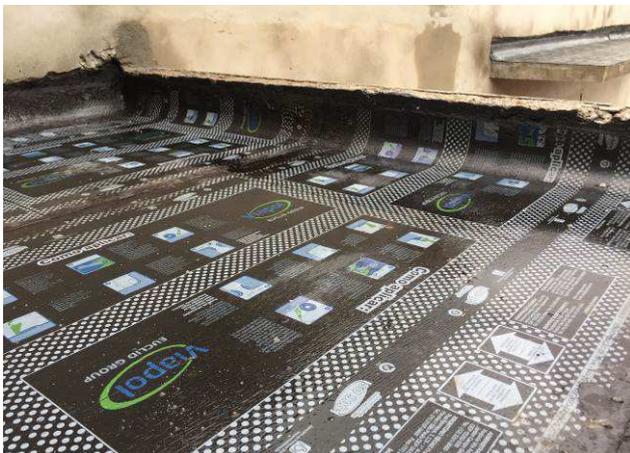
Figura 144C: Impermeabilização das marquises - manta asfáltica.

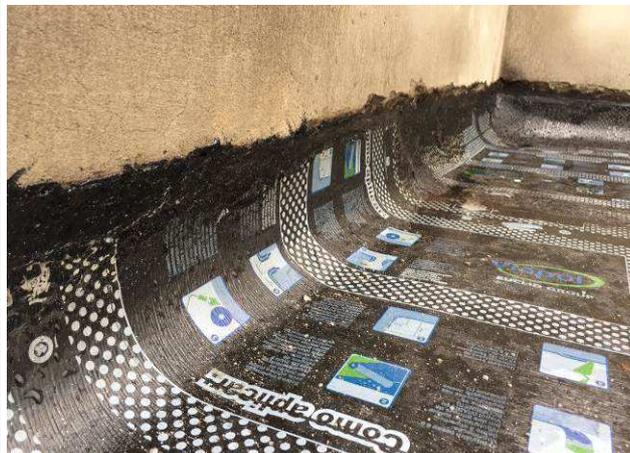
Figura 145C: Impermeabilização das marquises - manta asfáltica.

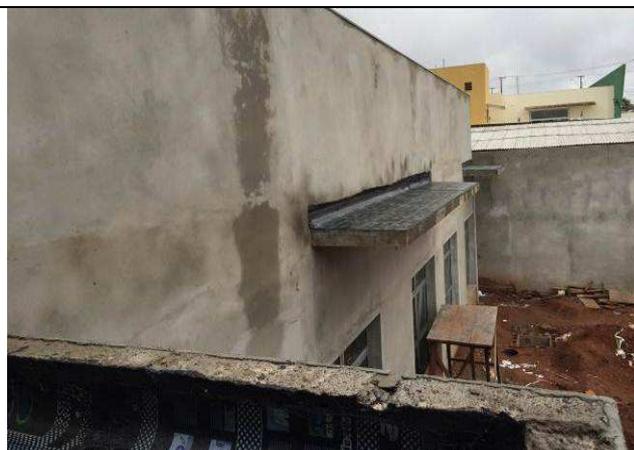
Figura 146C: Impermeabilização das marquises - manta asfáltica.

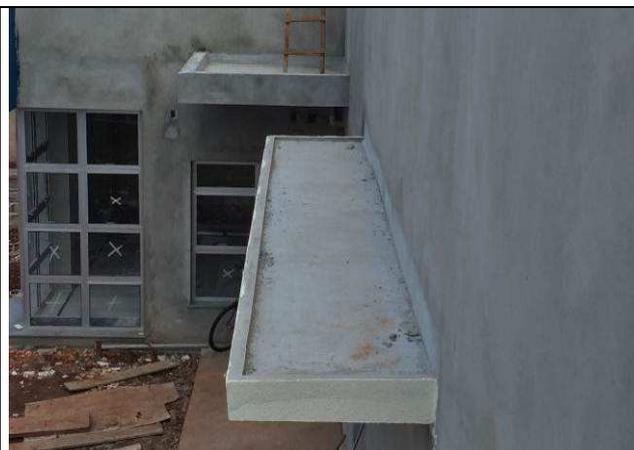
Figura 147C: Impermeabilização das marquises - proteção mecânica.

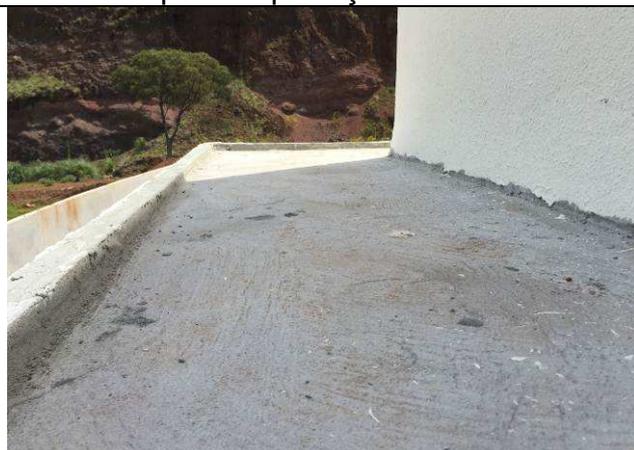
Figura 150C: Impermeabilização das marquises - proteção mecânica.

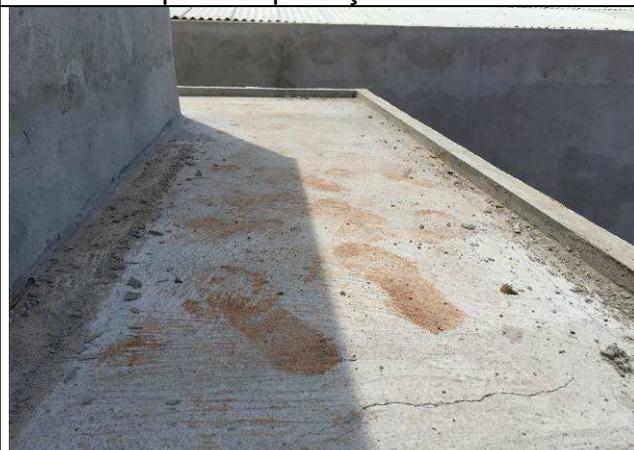
Figura 151C: Impermeabilização das marquises - proteção mecânica.

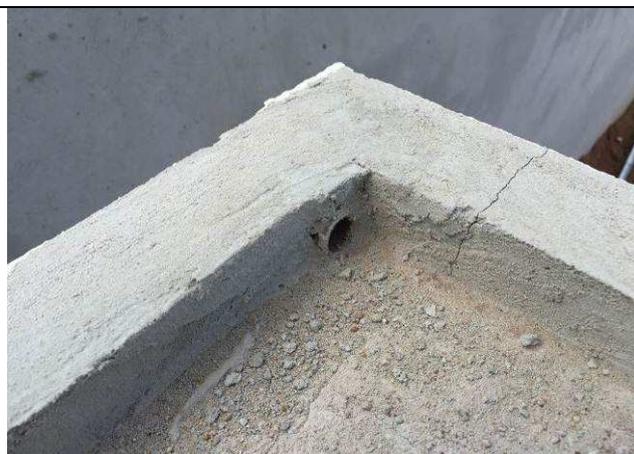
Figura 152C: Impermeabilização das marquises - proteção mecânica.

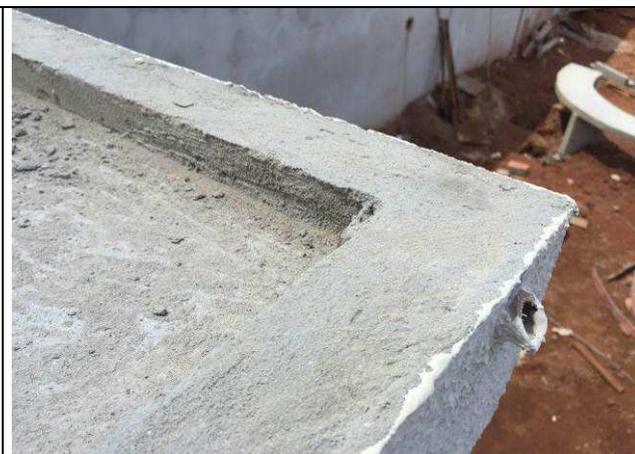
Figura 153C: Impermeabilização das marquises - proteção mecânica.

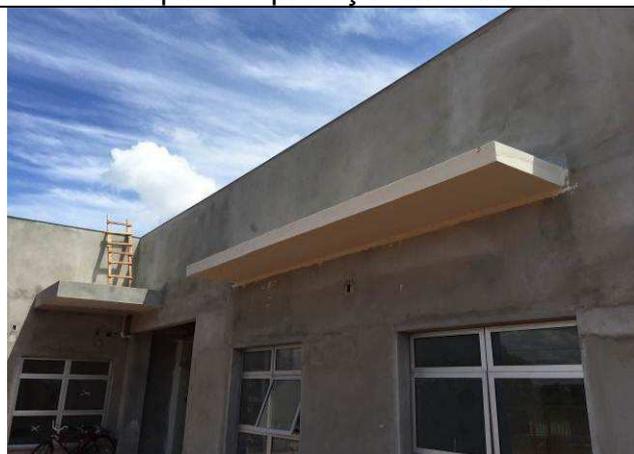
Figura 154C: Impermeabilização das marquises - acabamento final.

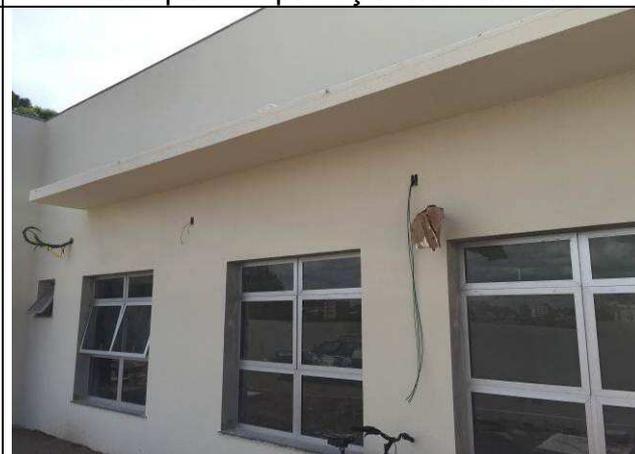
Figura 155C: Impermeabilização das marquises - acabamento final.
