RELATÓRIO FOTOGRÁFICO – 2ª MEDIÇÃO

OBRA: **EXECUÇÃO DE REFORMA DO FÓRUM TRABALHISTA DE COLOMBO**
CONTRATADA: **VENTO NORDESTE CONSTRUÇÕES E EMPREENDIMENTO LTDA.**

Considerando a instituição da Comissão de Recebimento e Fiscalização da **reforma do Fórum Trabalhista de Colombo**, objeto do Contrato Nº 34/2014, PO nº 29/2014, com efeitos através do despacho exarado pela Sra. Ordenadora da Despesa, os componentes abaixo elencados apresentam o relatório fotográfico das vistorias realizadas, que tiveram como objetivo a fiscalização dos serviços executados pela Contratada, no período de 09/07/2014 (data de início da 2º fase da obra) até 09/08/2014.

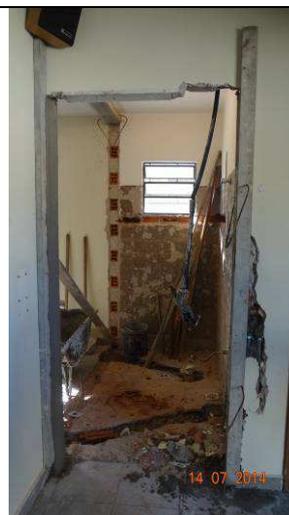
Figura 8: Remoção de cerâmica e azulejos (PNE) da 1º Vara.

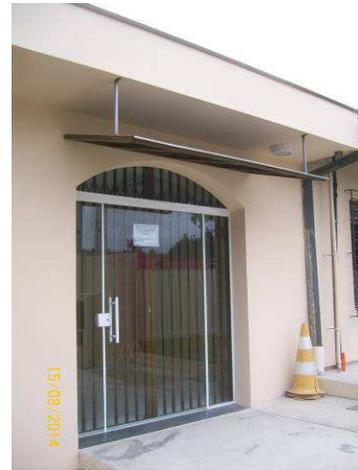
Figura 23: Cobertura de Policarbonato para 2º Vara

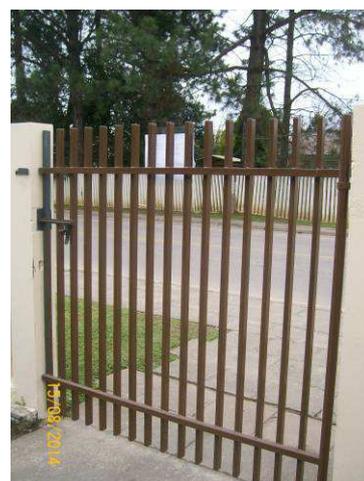
Figura 47: Pintura dos gradis da 1º Vara.

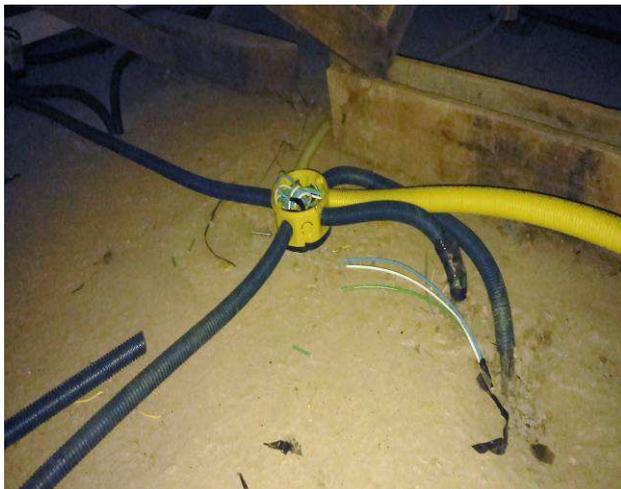
Figura 01E: Eletrodutos de PVC flexível corrugado

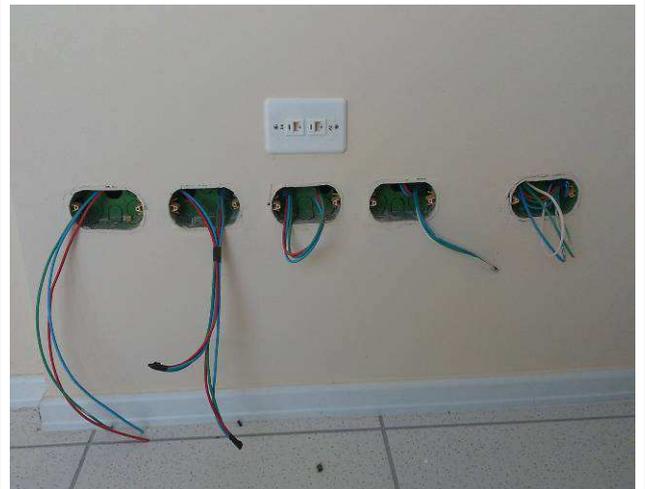
Figura 02E: Caixas de PVC – drywall/alvenaria

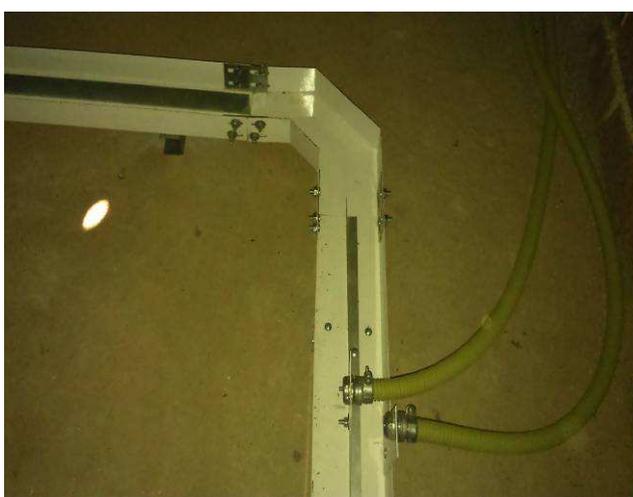
Figura 03E: Eletrocalha lisa metálica

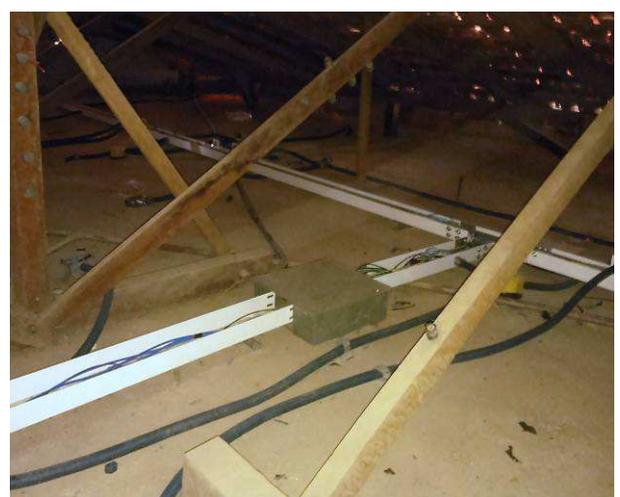
Figura 04E: Eletrocalha lisa metálica

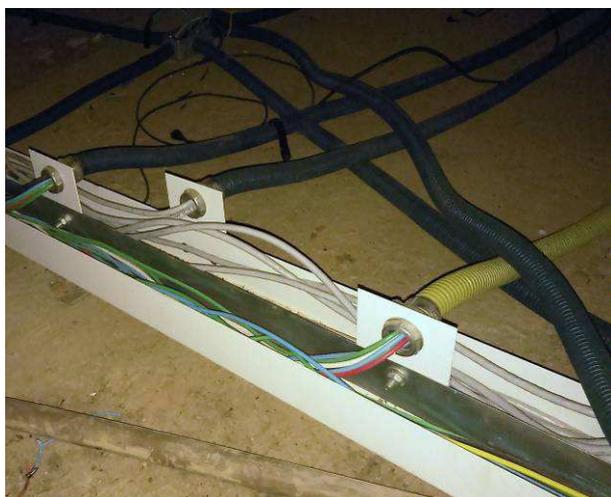
Figura 05E: Septo divisor para eletrocalha

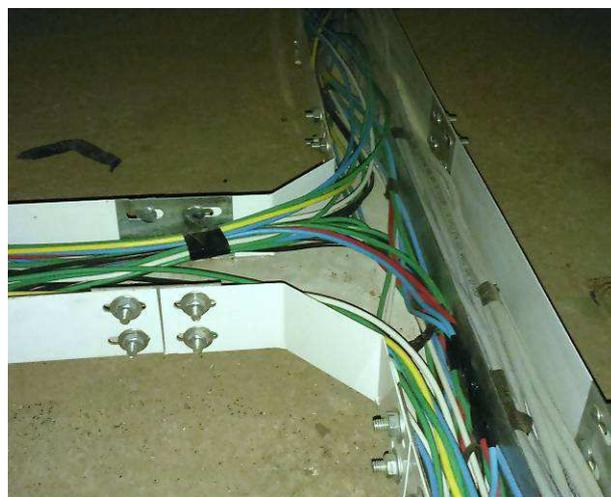
Figura 06E: Conexão para eletrocalha.

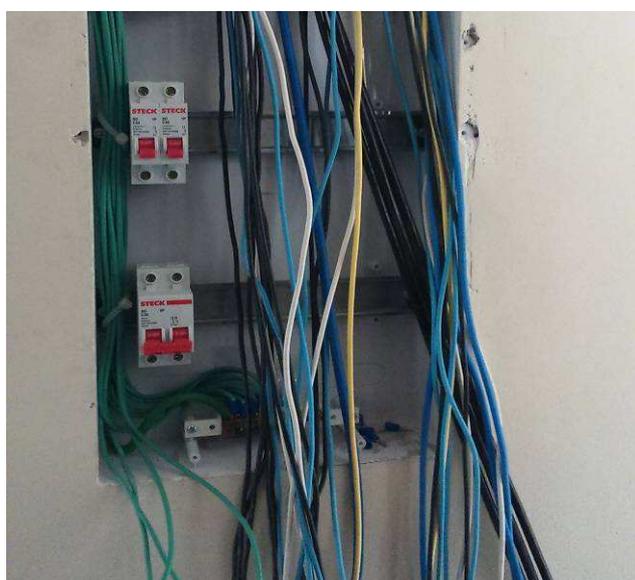
Figura 07E: Cabos flexíveis 2,5 e 4,0 mm²

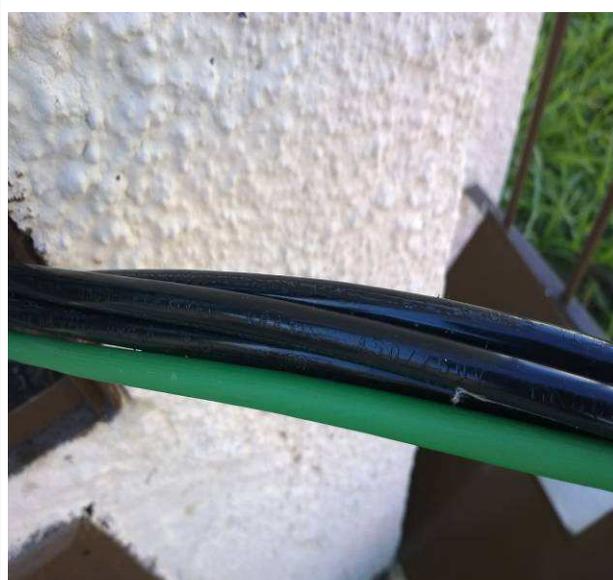
Figura 08E: Cabos flexíveis 16,0 mm²

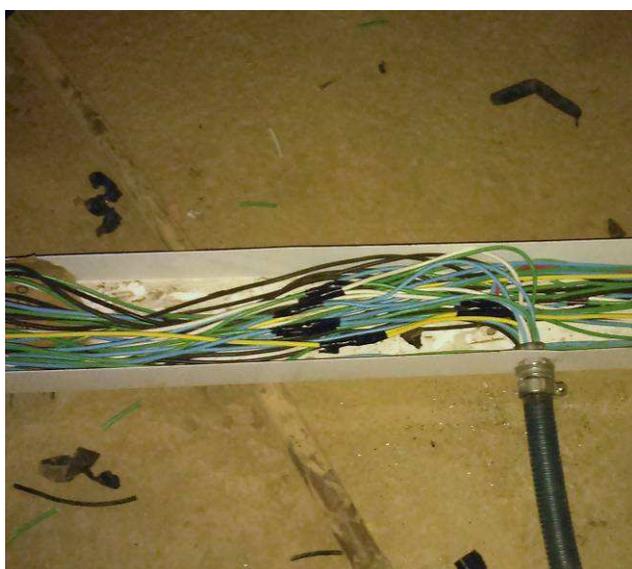
Figura 09E: Cabos instalados em eletrocalha

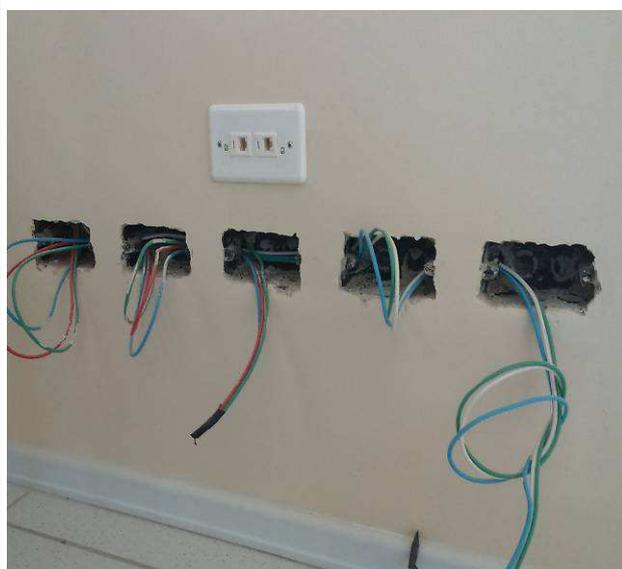
Figura 10E: Cabos instalados em caixa 2x4"

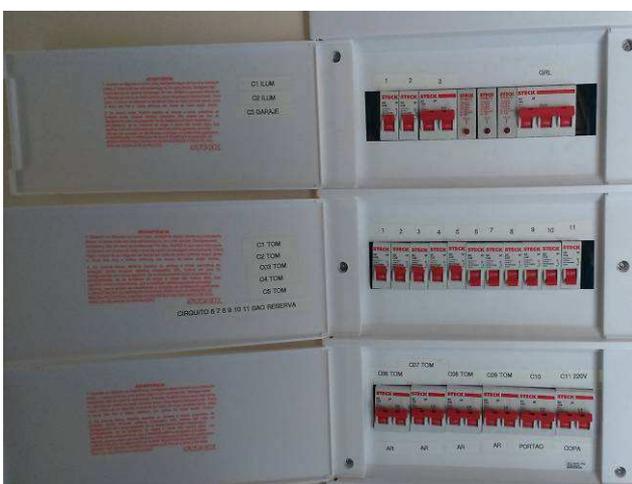
Figura 11E: Quadro elétrico

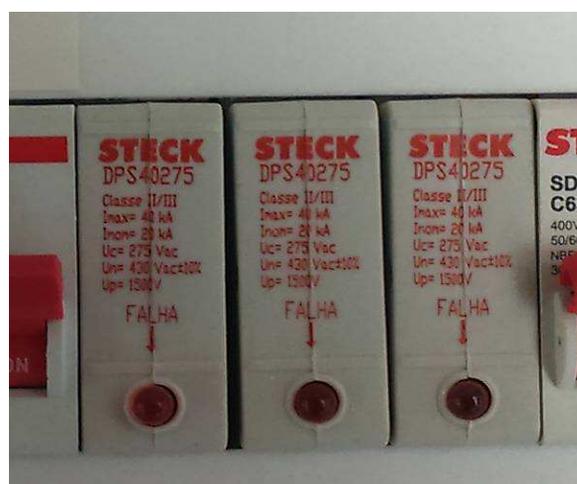
Figura 12E: DPS- dispositivo de proteção contra surtos.

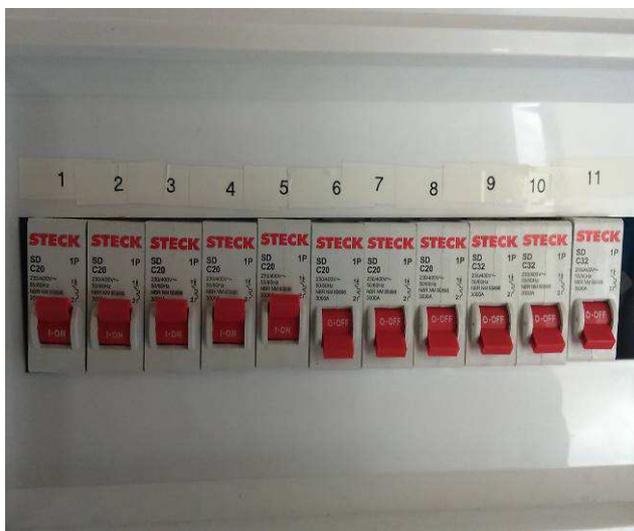
Figura 13E: Disjuntores monopulares

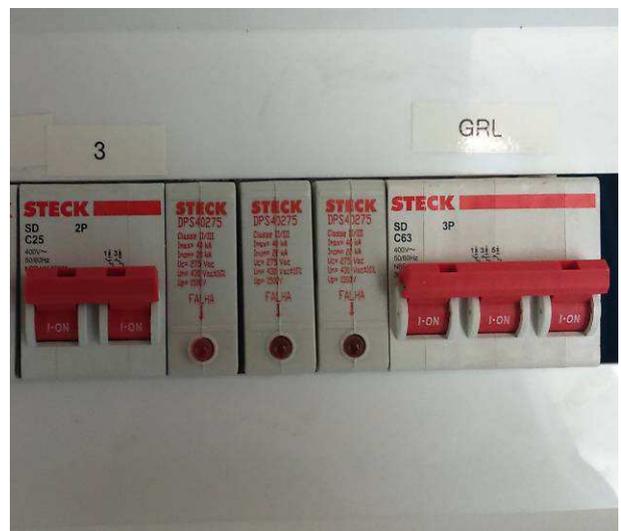
Figura 14E: Disjuntores bipolar e tripolar

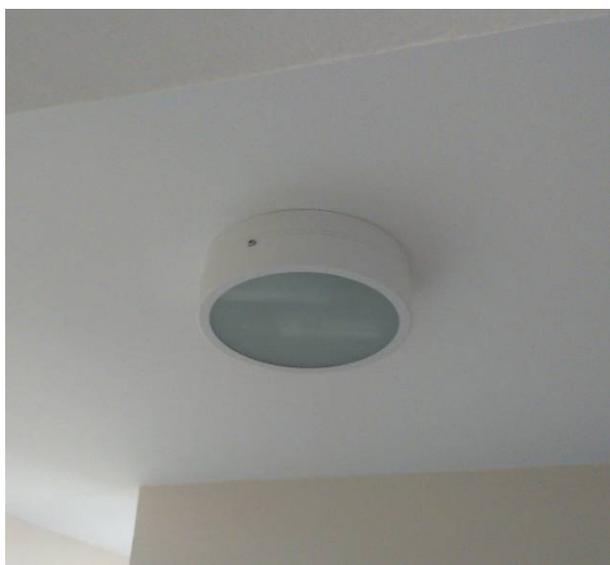
Figura 15E: Luminária de sobrepor redonda

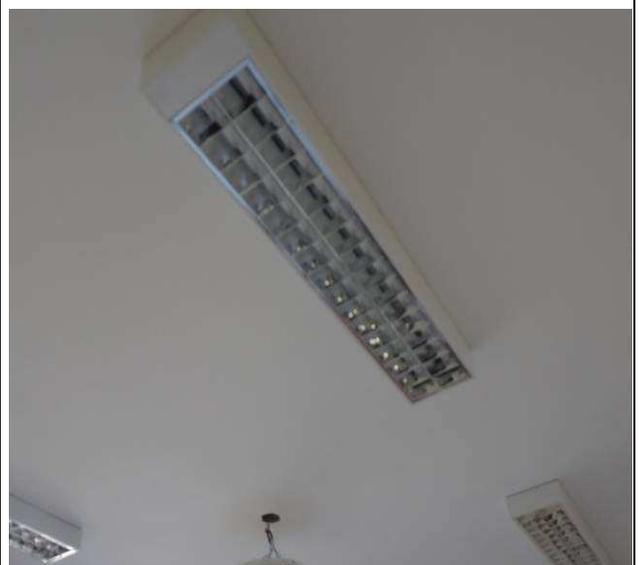
Figura 16E: Luminária 2x32W de sobrepor.

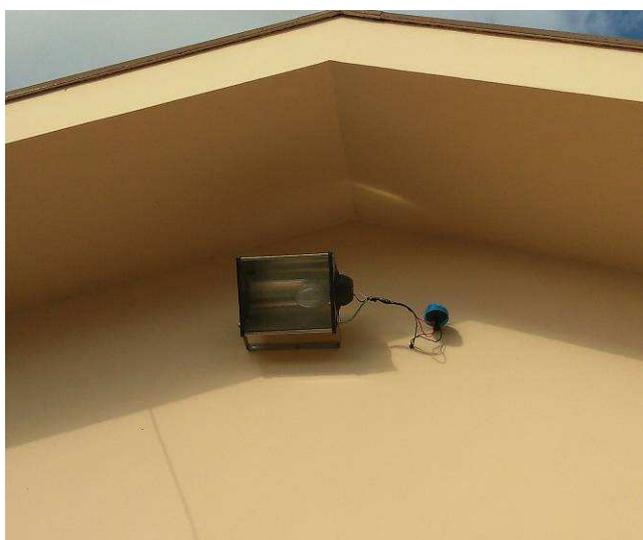
Figura 17E: Projetor de alumínio com relé fotoelétrico

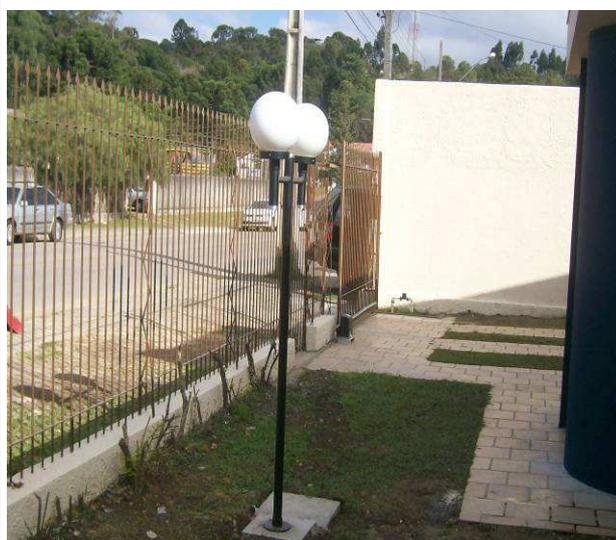
Figura 18E: Poste com duas luminárias de jardim

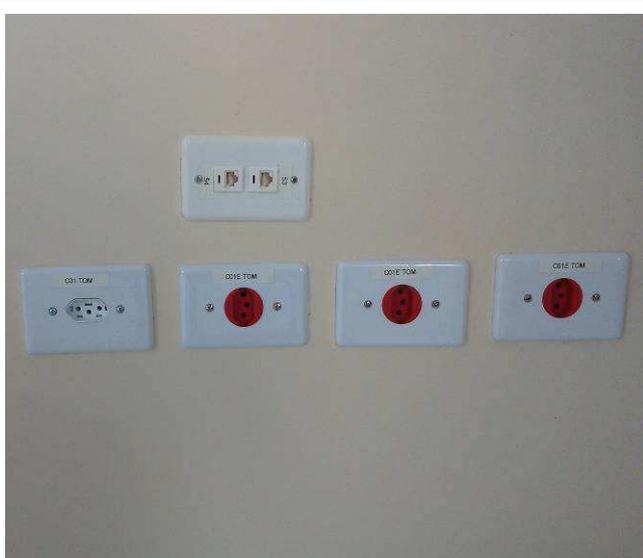
Figura 19E: Tomadas

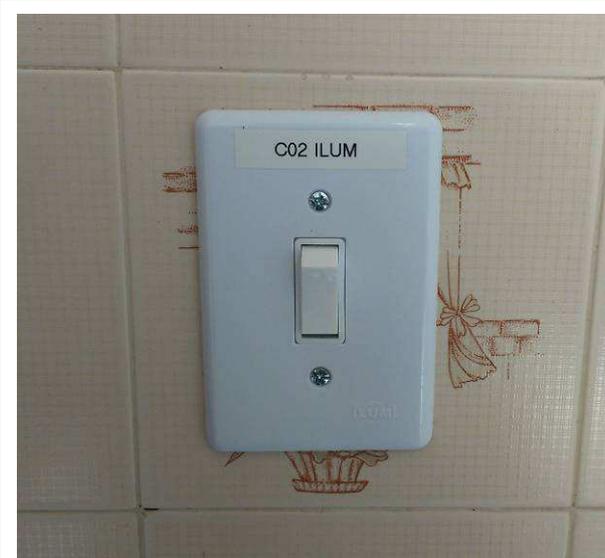
Figura 20E: Interruptor

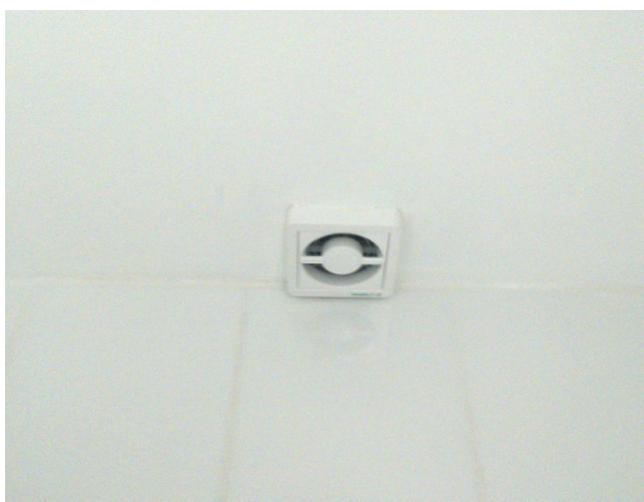
Figura 21E: Renovador de ar

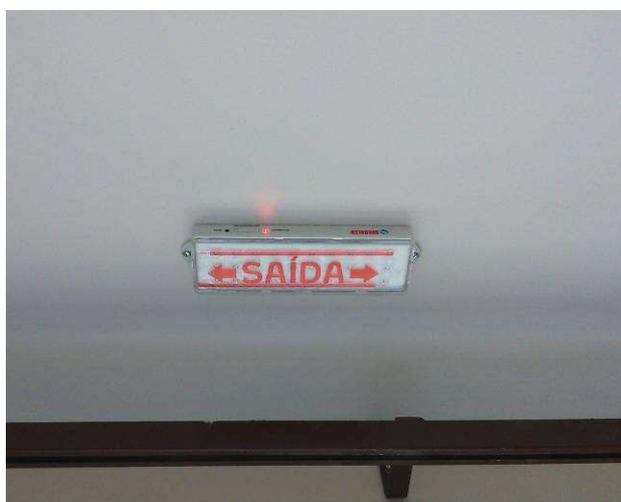
Figura 22E: Luminária de emergência

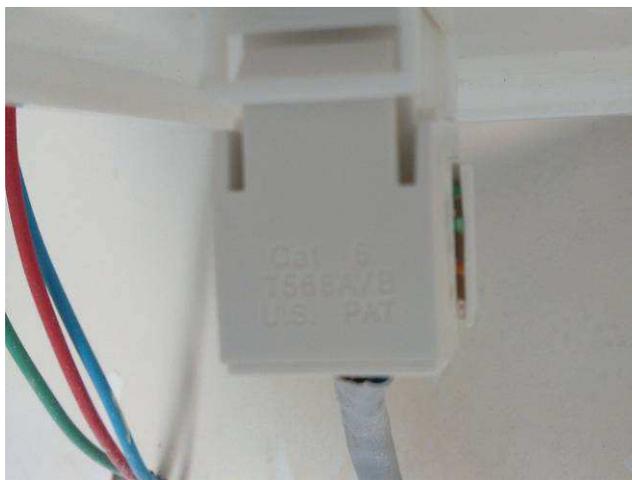
Figura 23E: Tomada keystone RJ 45

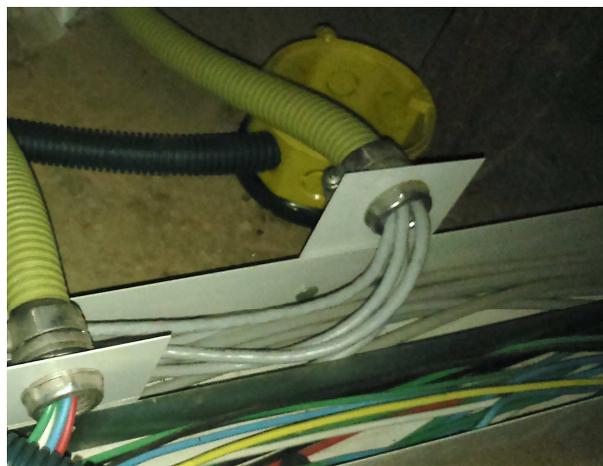
Figura 24E: Cabo UTP cat 6 em eletrocalha

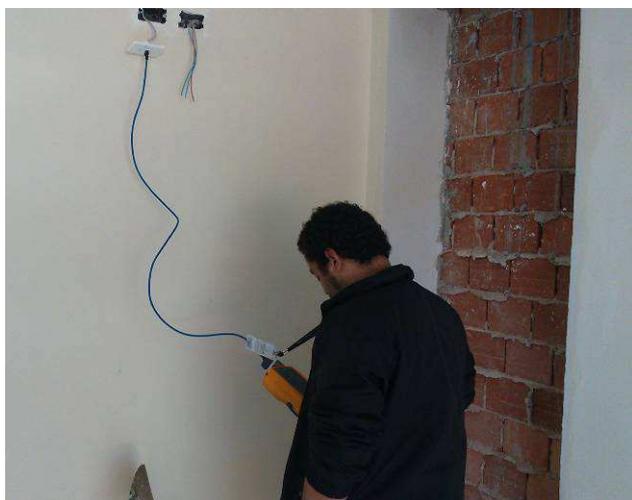
Figura 25E: Certificação de pontos lógicos

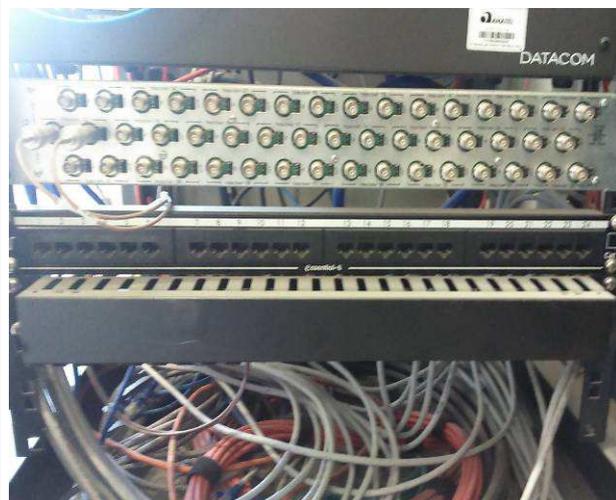
Figura 26E: Patch panel cat. 6
