RELATÓRIO FOTOGRÁFICO – 7ª MEDIÇÃO

OBRA: **EXECUÇÃO DE REFORMA DO FÓRUM TRABALHISTA DE SÃO JOSÉ DOS PINHAIS – INSTALAÇÃO DA 5ª VARA DO TRABALHO.**

CONTRATADA: **MANU COMÉRCIO E MONTAGEM INDUSTRIAL LTDA-ME**

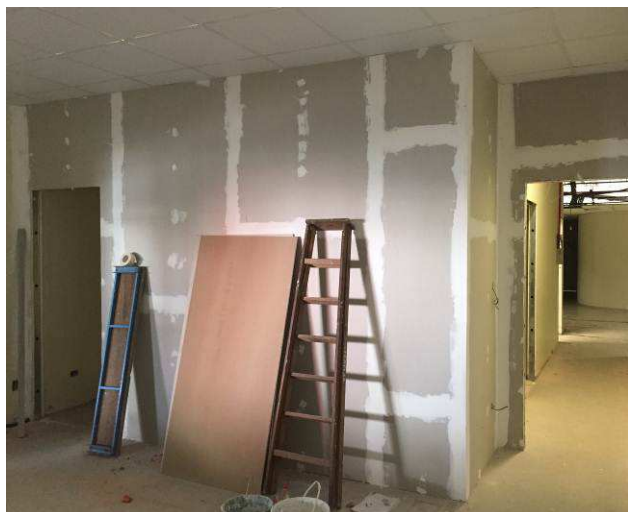
Figura 29C: Executado gesso acartonado duplo na divisa das salas de Audiências I e Conciliação.

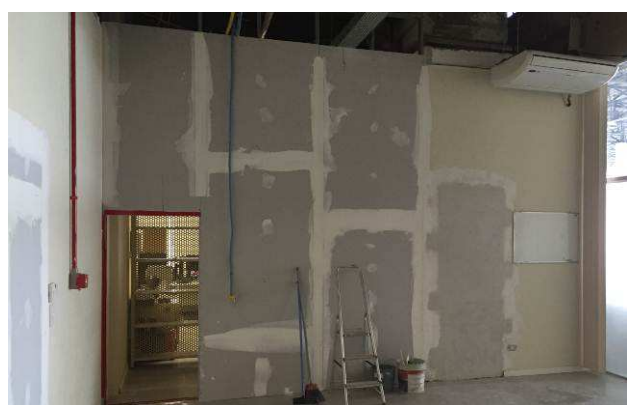
Figura 31C: Executado gesso acartonado duplo na divisa das sala de Audiências I com a Distribuição e banheiro anexo (detalhe do gesso duplo).

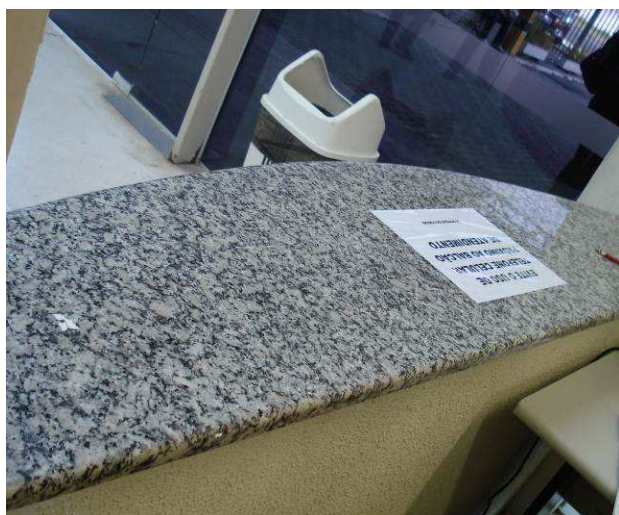
Figura 35C: Detalhe do tampo identificado na figura anterior.

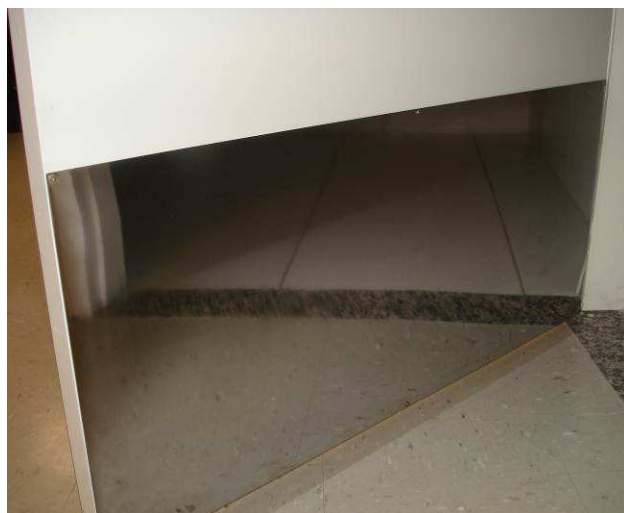
Figura 38C: Porta identificada ao lado, vista pelo lado interno.

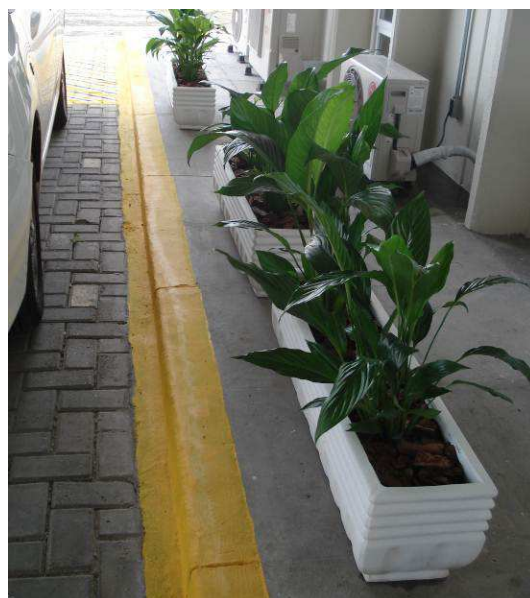
Figura 87C: Foram plantadas as mudas de lírio da paz nas floreiras distribuídas no entorno do barracão da Fase 01.

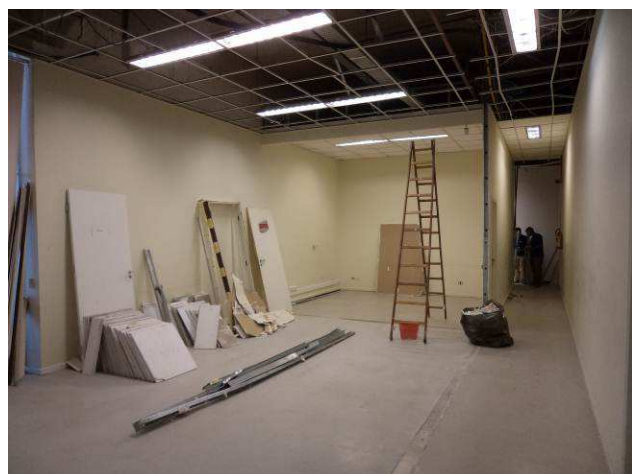
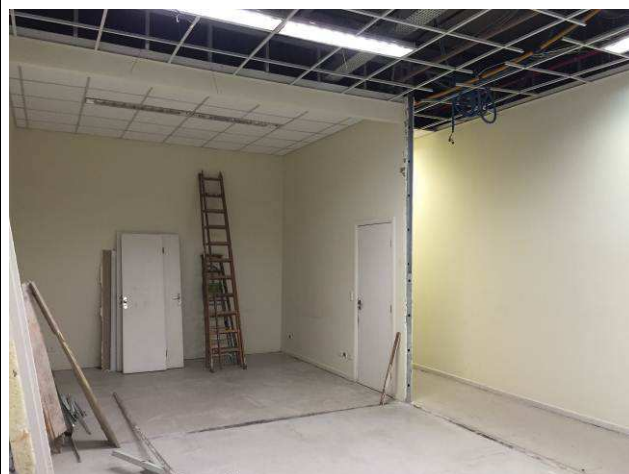
Figura 01E: retirada e organização de materiais antiga 5ªVT.

Figura 02E: retirada e organização de materiais antiga 5ªVT.

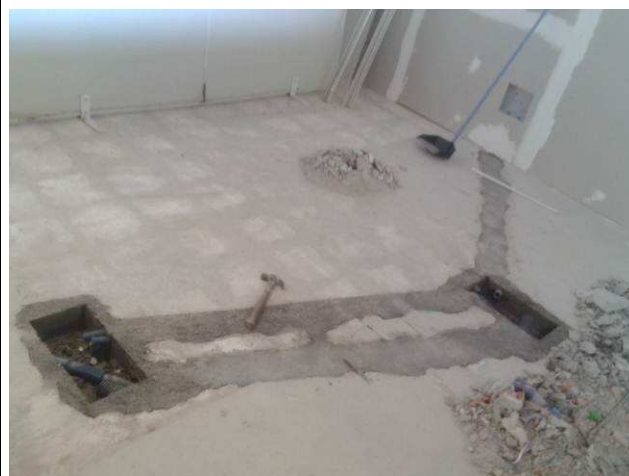
Figura 03E: infraestrutura sob o piso – sala de audiências

Figura 04E: infraestrutura sob o piso – sala de audiências

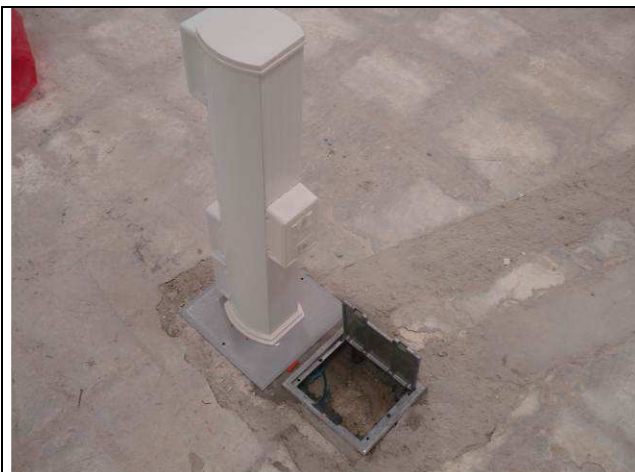
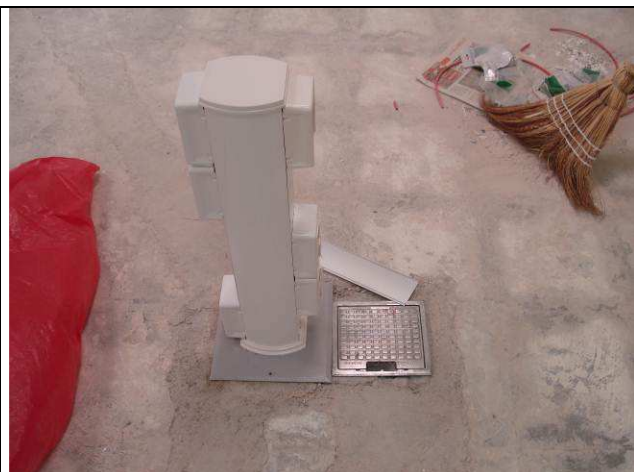
Figura 33E: caixas de passagem Dutotec para cabos monitor de vídeo.

Figura 34E: caixas de passagem Dutotec para cabos monitor de vídeo.

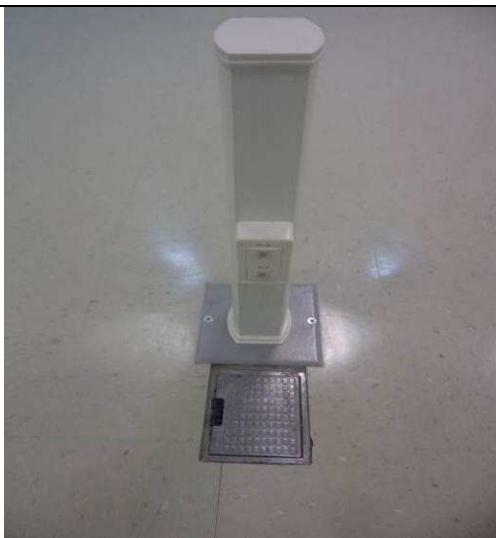
Figura 39E: pontos lógicos RJ45.
