TRIBUNAL REGIONAL DO TRABALHO 9ª REGIÃO
Secretaria de Engenharia e Arquitetura
Serviço de Administração de Obras

RELATÓRIO FOTOGRÁFICO – 1ª MEDIÇÃO

OBRA: EXECUÇÃO DE REFORMA NO FÓRUM TRABALHISTA DE CORNÉLIO PROCÓPIO - IMÓVEL LOCADO.

CONTRATADA: NS ENGENHARIA E CONSTRUÇÕES LTDA - EPP.

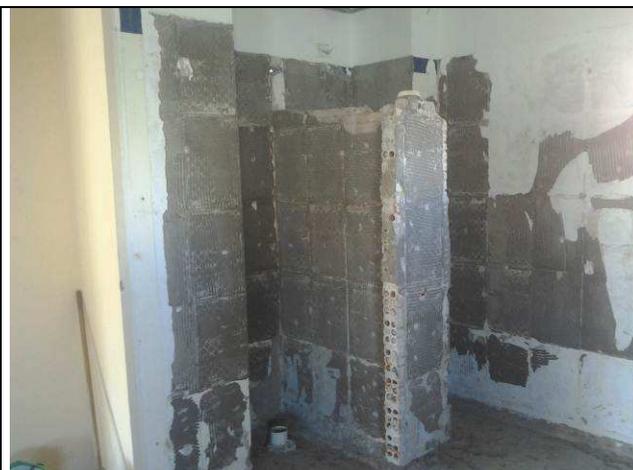
Figura 16C: Bwc no térreo, já com azulejos demolidos

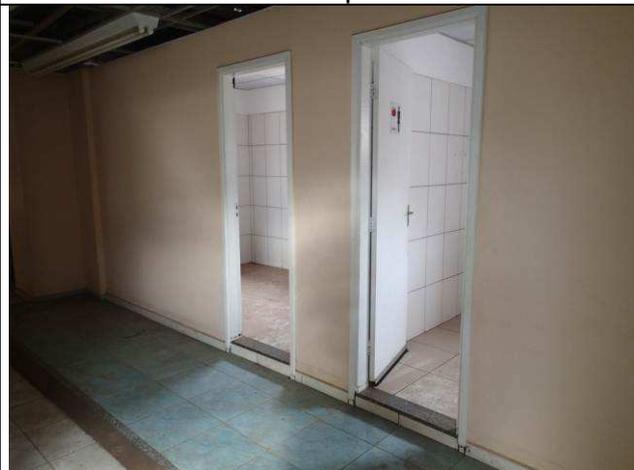
Figura 60C: Portas de sanitários, antes de suas remoções

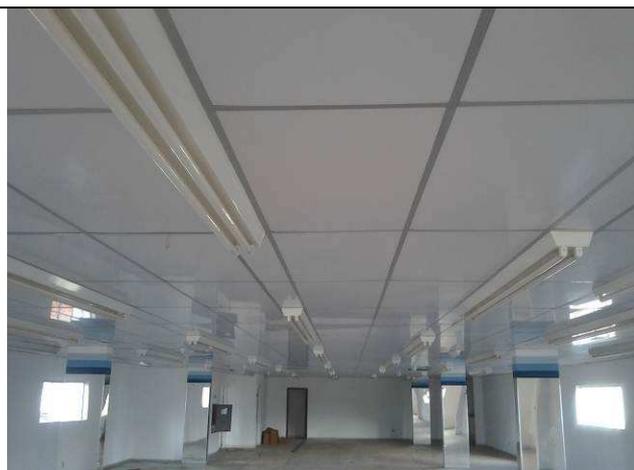
Figura 65C: Forro existente no segundo pavimento, antes de sua remoção

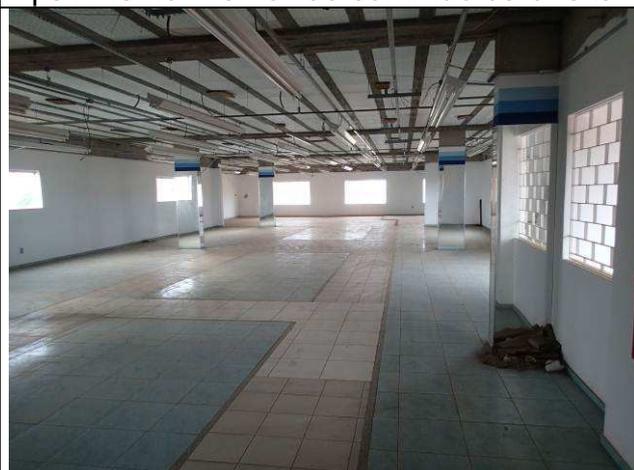
Figura 66C: Segundo pavimento, após remoção de todo o forro

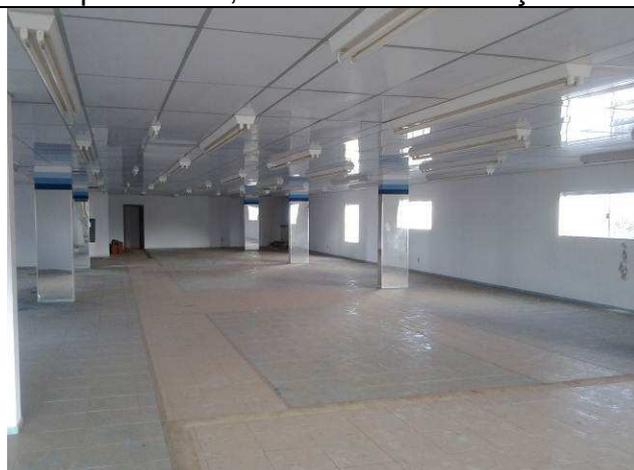
Figura 67C: Piso do segundo pavimento, antes de sua demolição

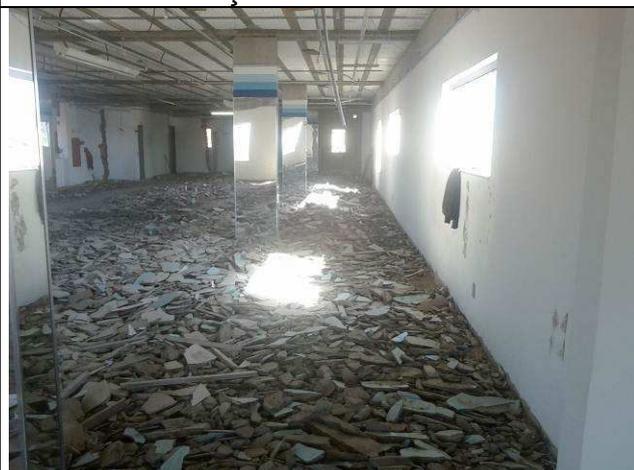
Figura 68C: Segundo pavimento, após remoção parcial do piso

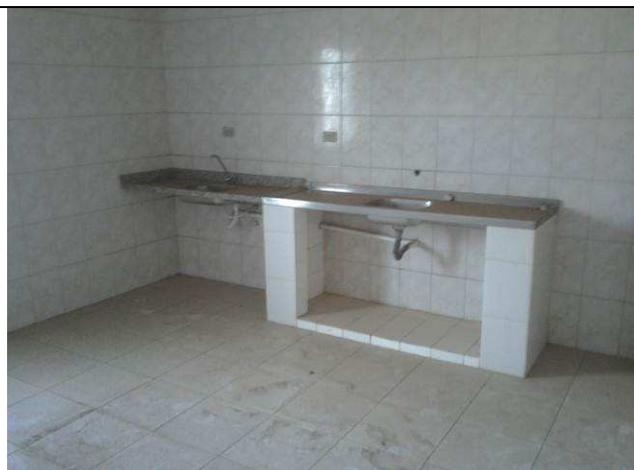
Figura 69C: Azulejos do segundo pavimento, anteriores à demolição

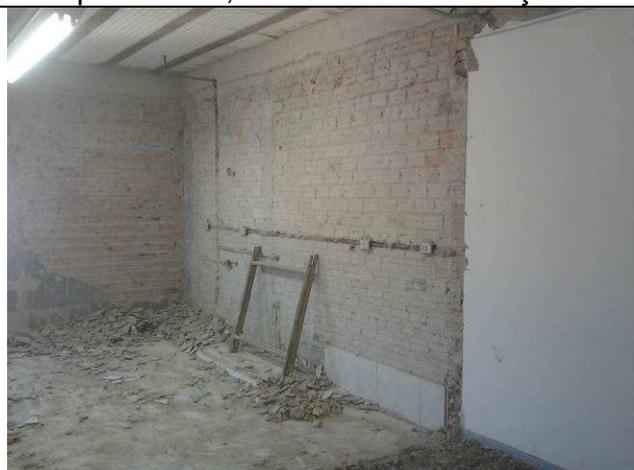
Figura 71C: Copa após demolição dos azulejos

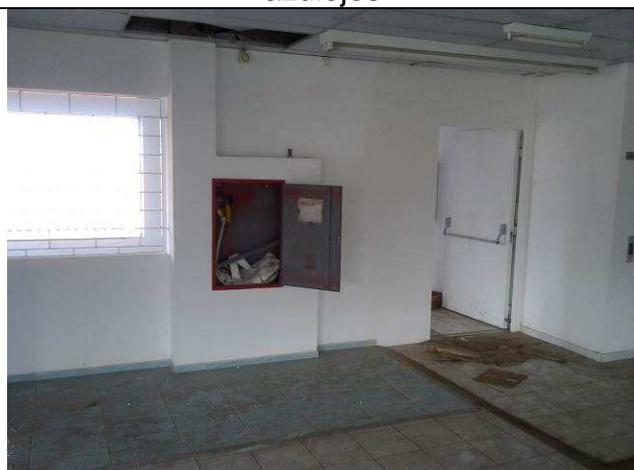
Figura 73C: Parede junto à escada, antes da demolição

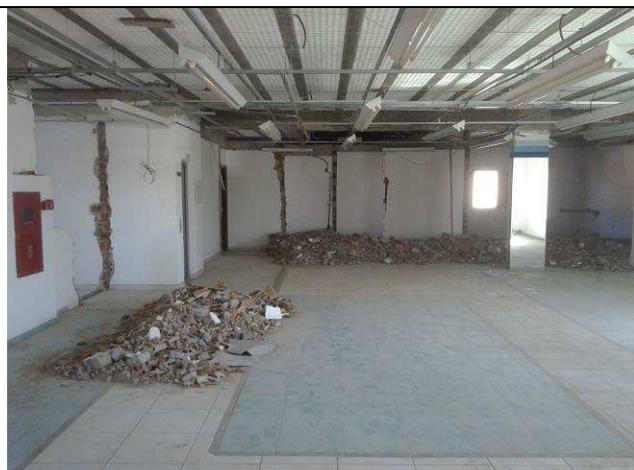
Figura 81C: Portas de madeira removidas na área dos sanitários

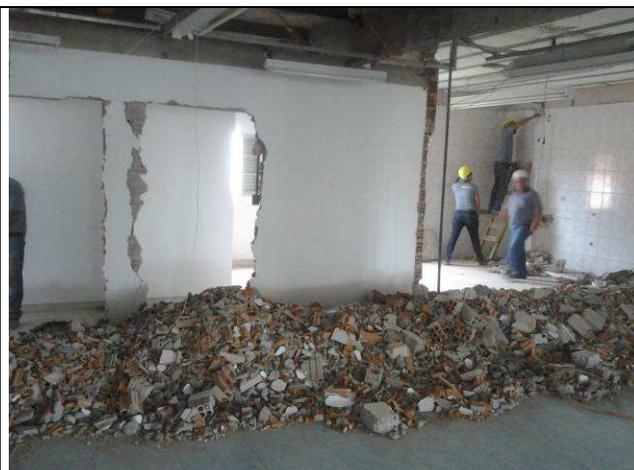
Figura 82C: Portas de madeira removidas na área dos sanitários

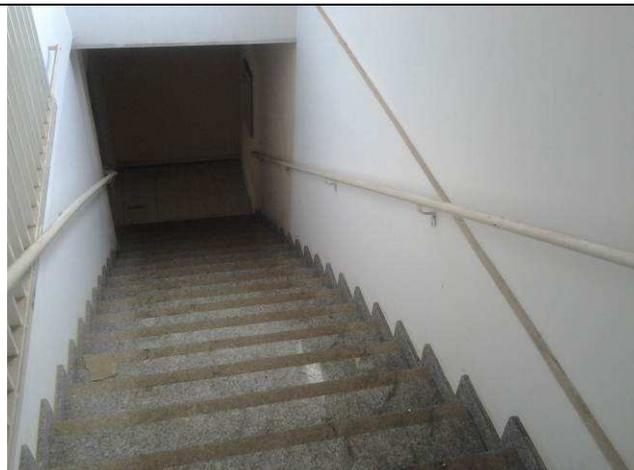
Figura 83C: Escada de acesso ao segundo pavimento, antes da remoção dos corrimãos

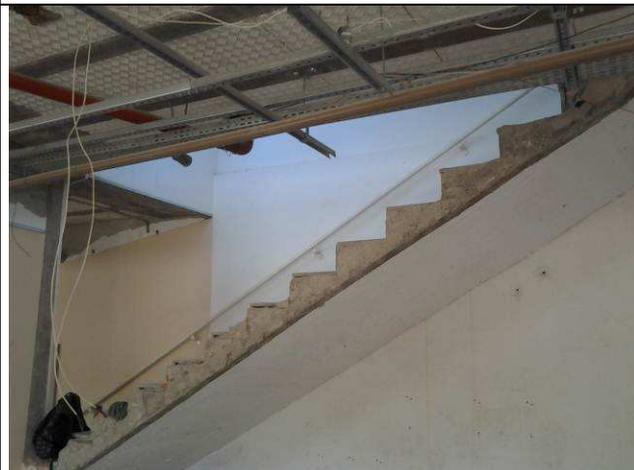
Figura 84C: Escada de acesso ao segundo pavimento, com corrimão removido do lado direito
