RELATÓRIO FOTOGRÁFICO – 3ª MEDIÇÃO

OBRA: **EXECUÇÃO DE REFORMA NO FÓRUM TRABALHISTA DE FRANCISCO BELTRÃO.**

CONTRATADA: **CONSTRUTORA SUDOESTE LTDA – ME.**

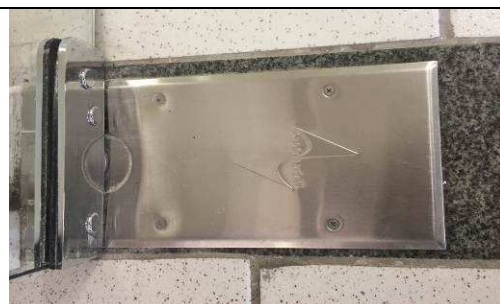
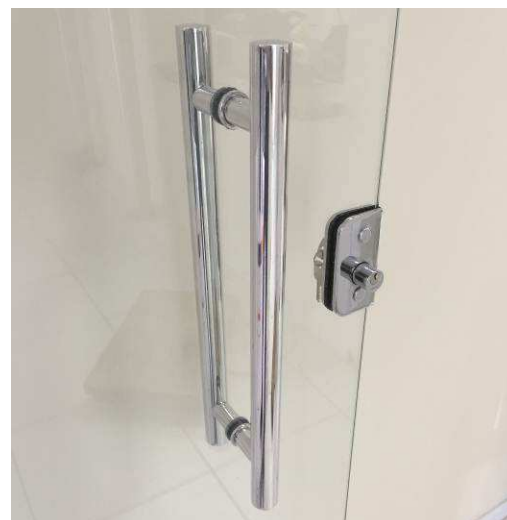
Figura 08C: Porta de vidro PV02, com mola de piso e acessórios cromados.

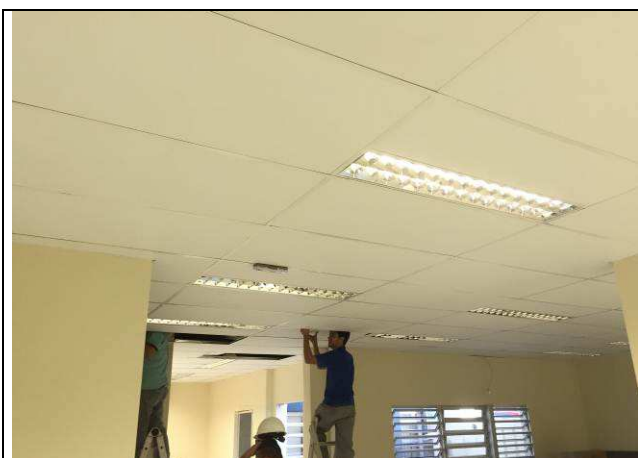
Figura 39C: Forro modular - secretaria.

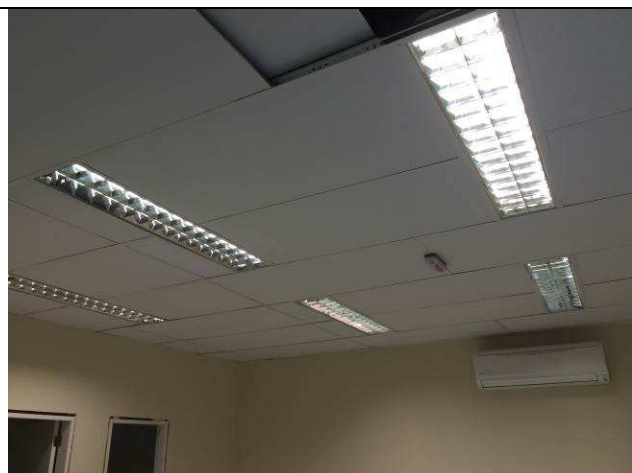
Figura 41C: Forro modular - secretaria.

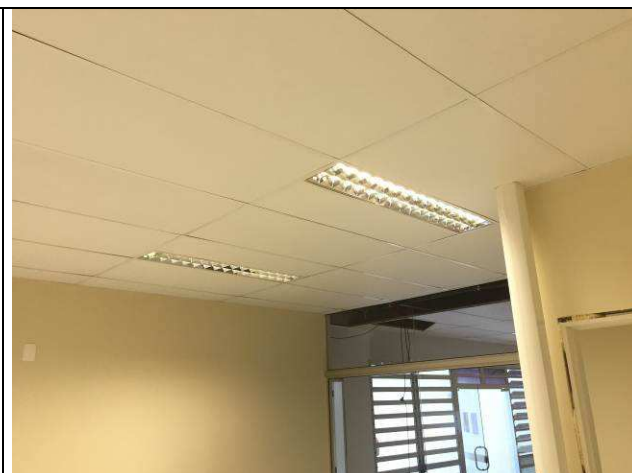
Figura 42C: Forro modular - secretaria.

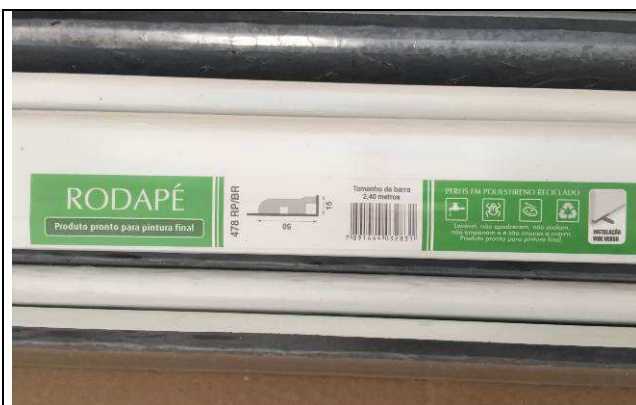
Figura 51C: Rodapé em poliestireno.

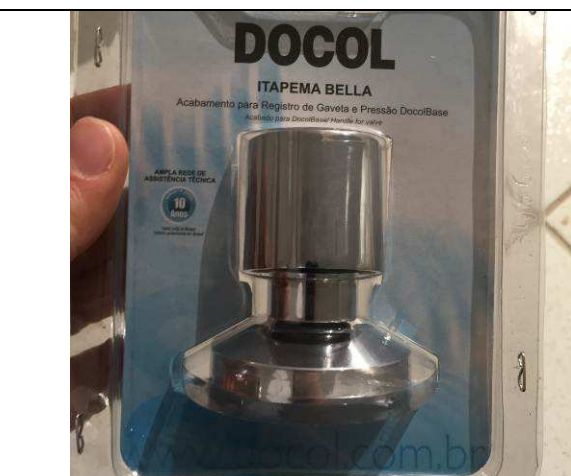
Figura 57C: Registro de gaveta.

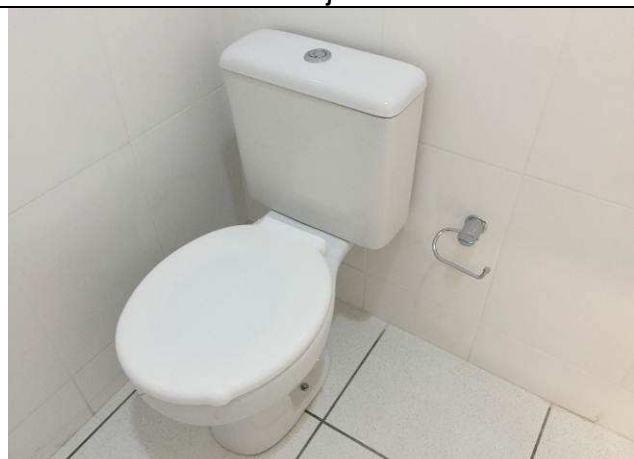
Figura 61C: Bacia Sanitária e papelreira - bwc secretaria.

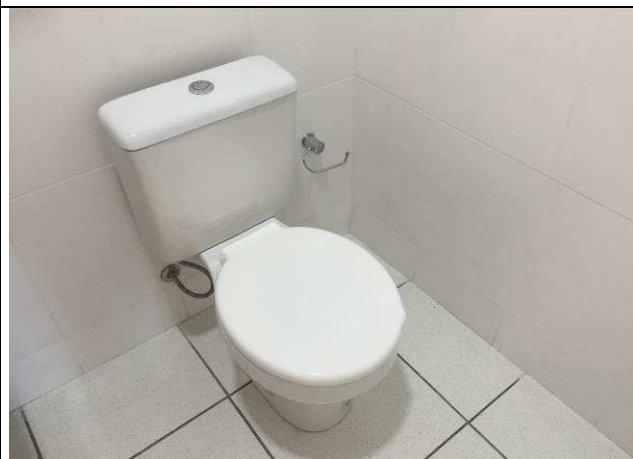
Figura 62C: Bacia Sanitária e papelreira - bwc secretaria.

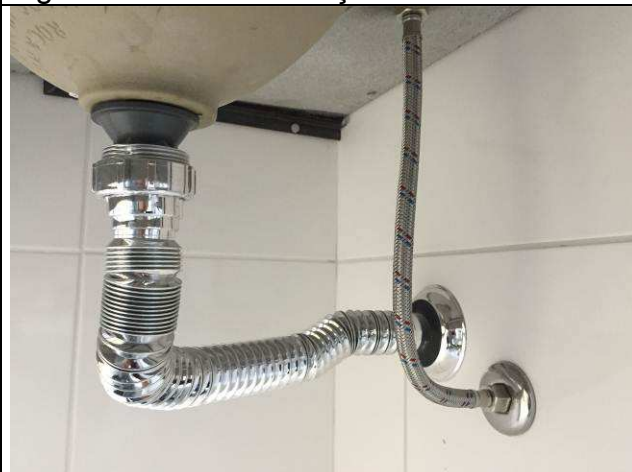
Figura 68C: Lavatório em granito - engate com malha inox e sifão cromado.

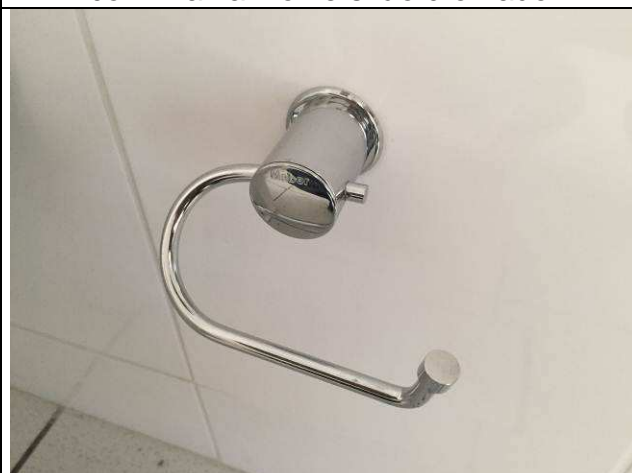
Figura 70C: Papeleira em metal.

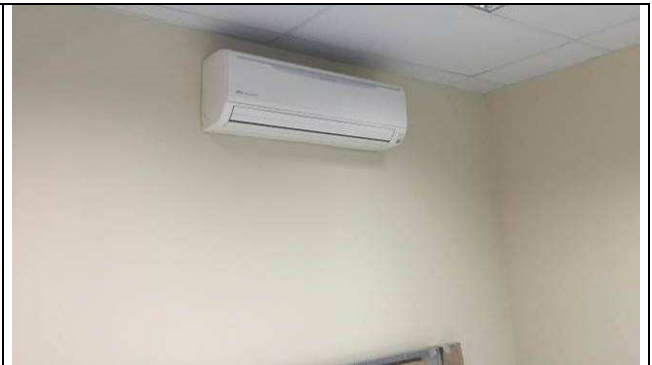
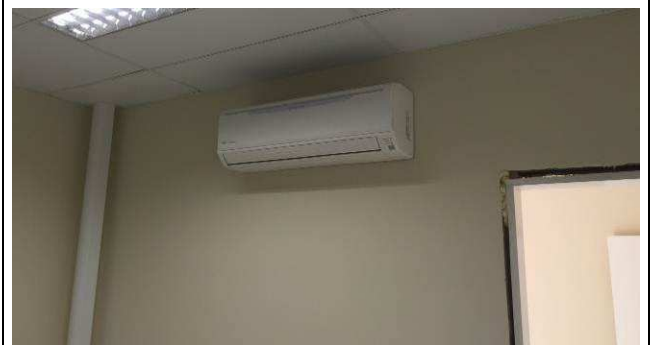
Figura 82C: Evaporadoras ASBA30LFC (30.000 BTU's) - secretaria.

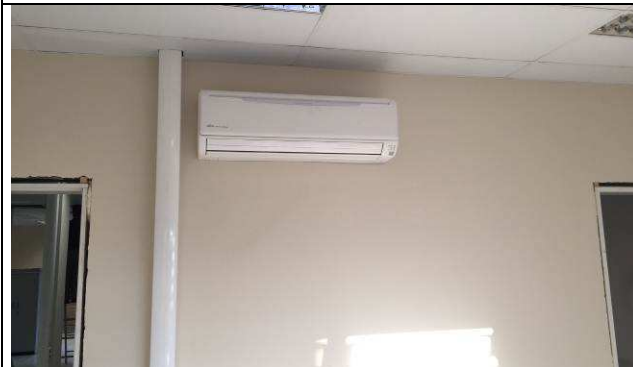
Figura 83C: Evaporadoras ASBA18LEC (18.000 BTU's) - gabinete do juiz e sala de conciliação.

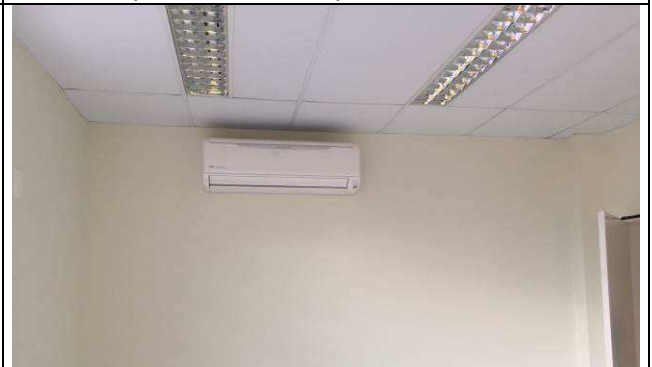
Figura 84C: Evaporadora ASBA24LFC (24.000 BTU's) - sala de audiências.

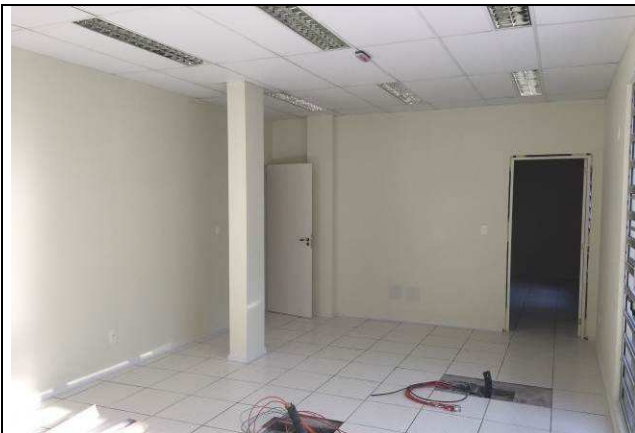
Figura 85C: Pintura na cor erva-doce - sala de audiências.

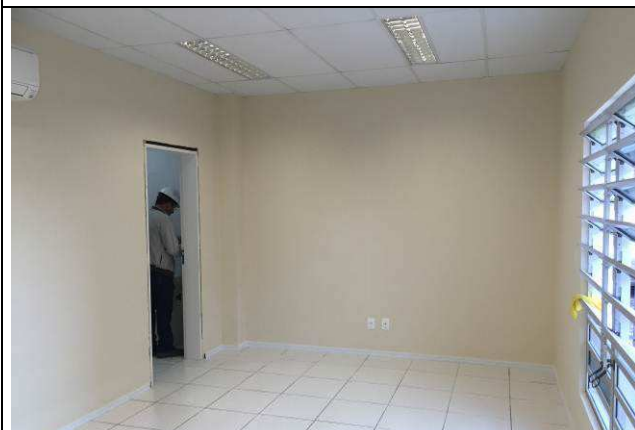
Figura 87C: Pintura na cor palha - gabinete do juiz.

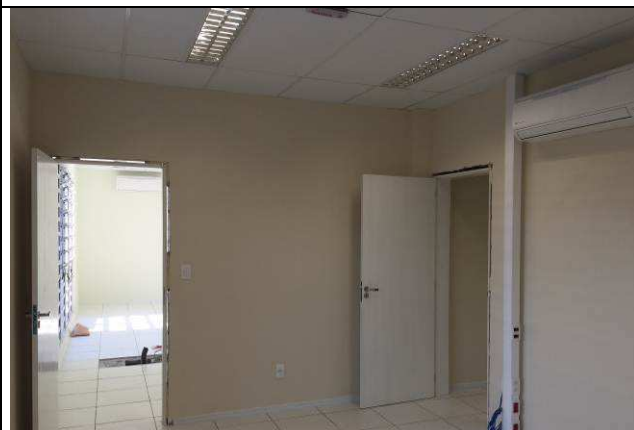
Figura 88C: Pintura na cor palha - gabinete do juiz.

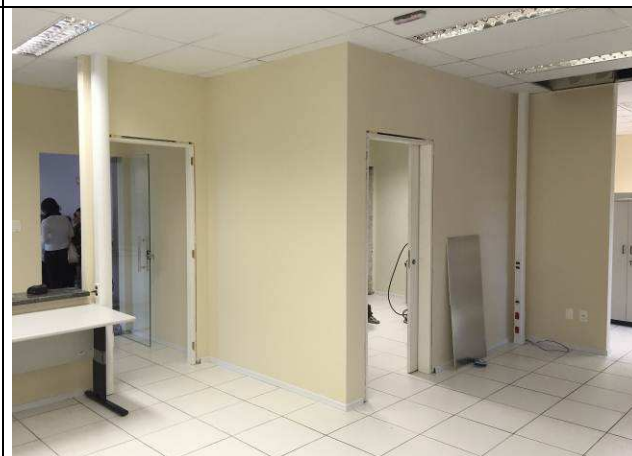
Figura 94C: Pintura na cor palha - secretaria.

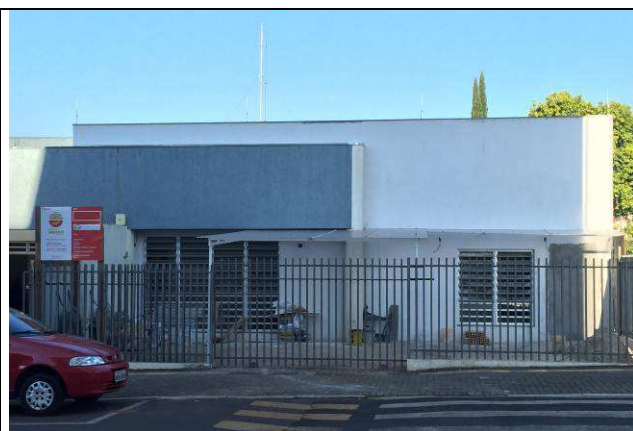
Figura 99C: Aplicação de grafiato na área da ampliação.

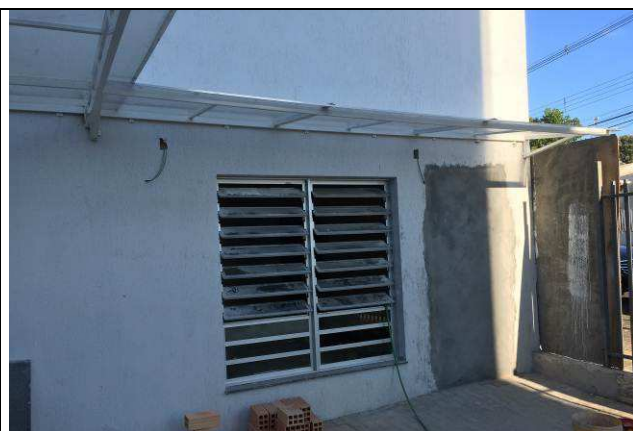
Figura 100C: Aplicação de grafiato na área da ampliação.

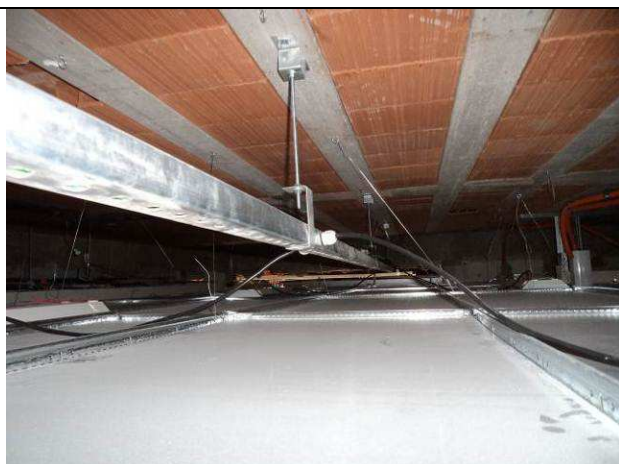
Figura 09E: perfilados.

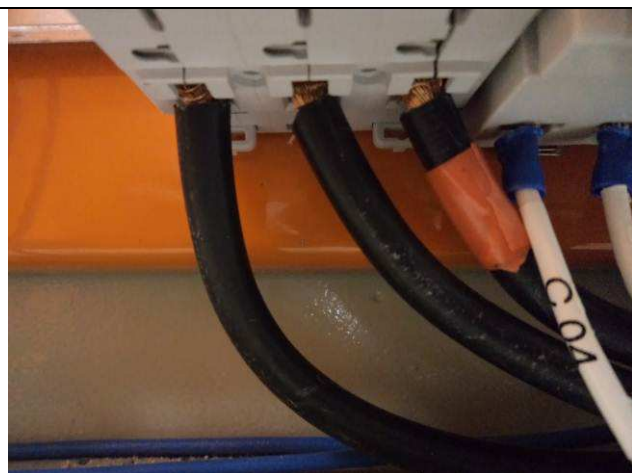
Figura 21E: ramal alimentador QDC.

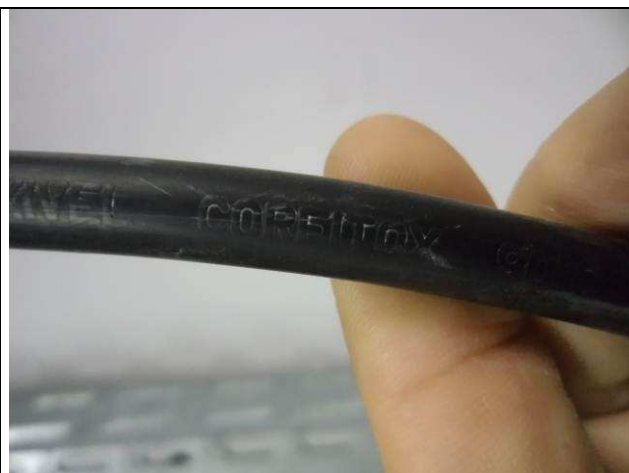
Figura 22E: ramal alimentador QDC.

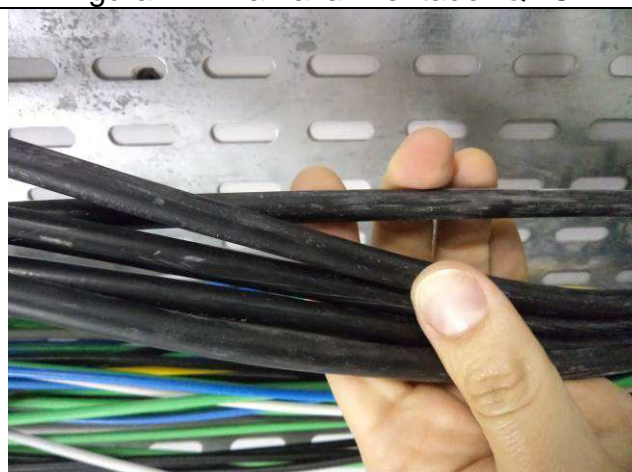
Figura 23E: ramal alimentador QDC.

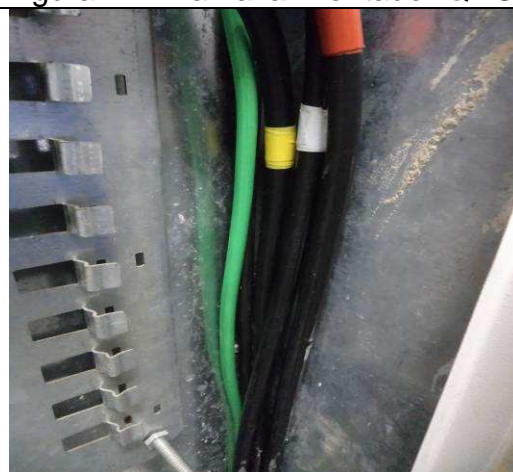
Figura 24E: ramal alimentador QDAR.

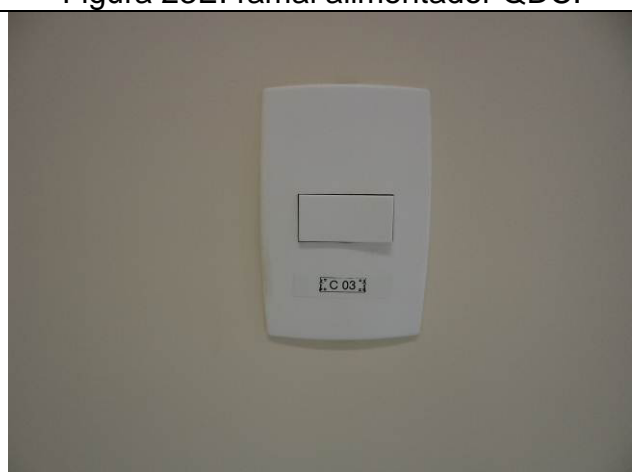
Figura 25E: interruptores e tomadas linha Pial Plus.

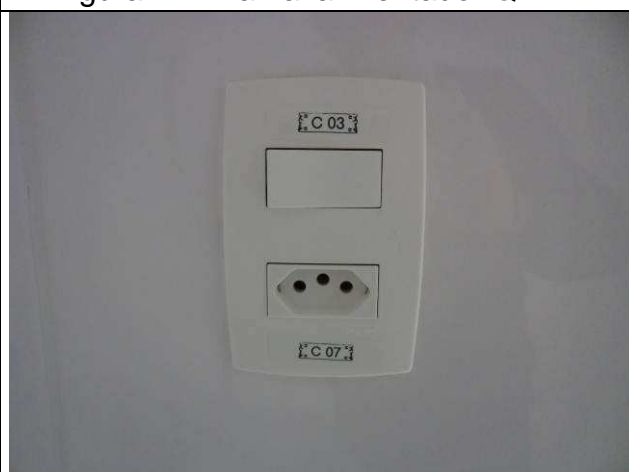
Figura 26E: interruptores e tomadas linha Pial Plus.

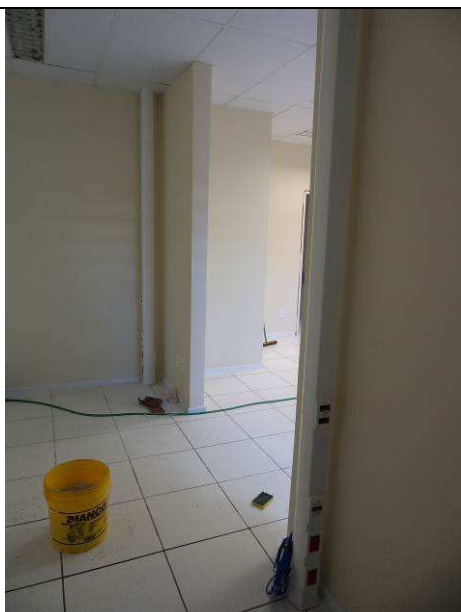
Figura 33E: colunas técnicas Dutotec, porta equipamentos e tomadas.

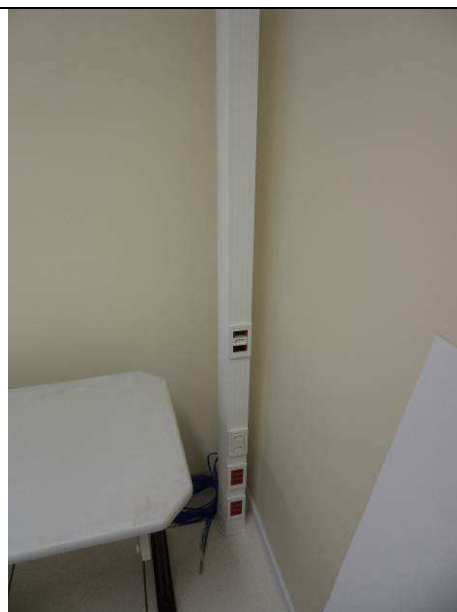
Figura 34E: colunas técnicas Dutotec, porta equipamentos e tomadas.

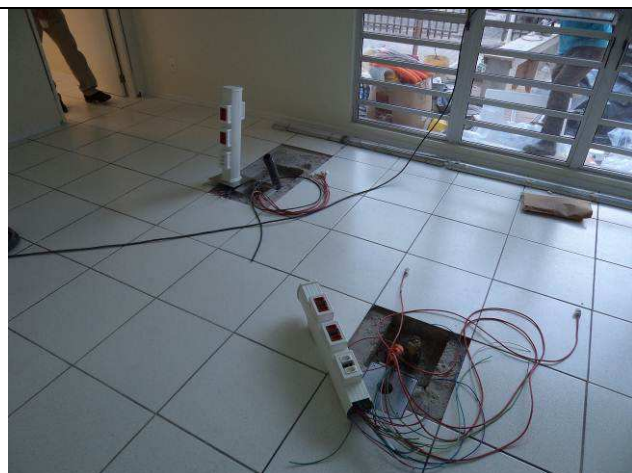
Figura 37E: totens Dutotec sala de audiências.

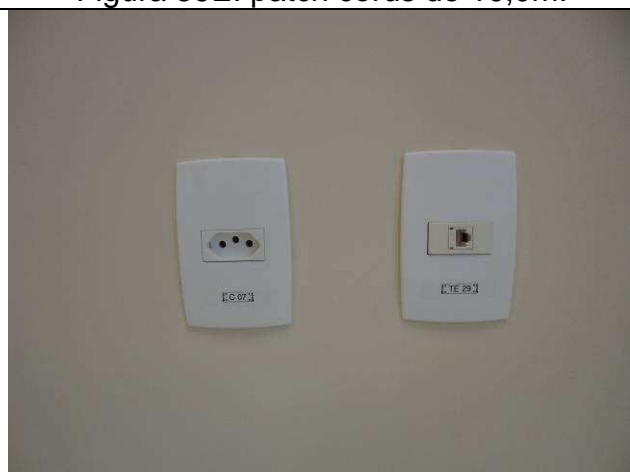
Figura 61E: conectores RJ45.

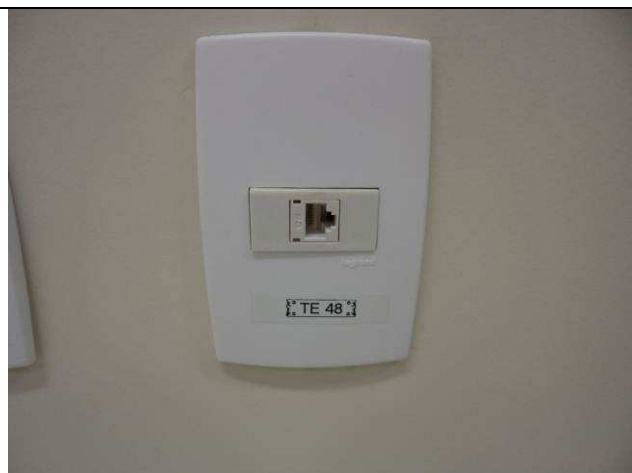
Figura 63E: conectores RJ45.

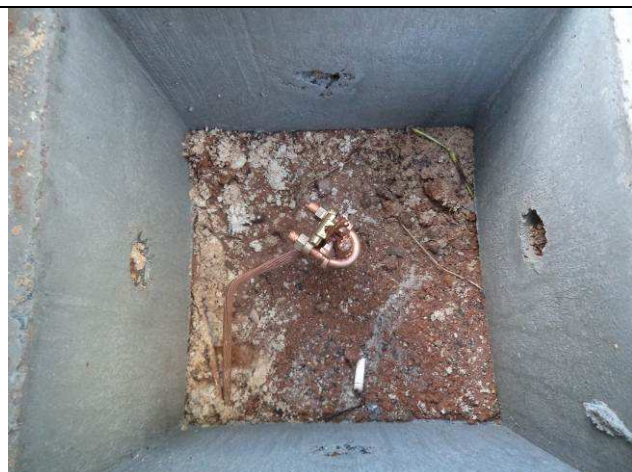
Figura 65E: malha de aterramento - caixa de inspeção.

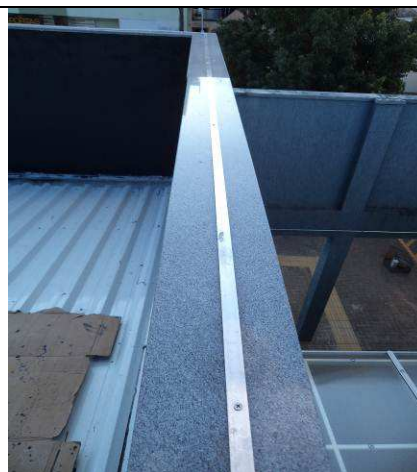
Figura 66E: fitas sobre a platibanda - Gaiola de Faraday.
