RELATÓRIO FOTOGRÁFICO – 4ª MEDIÇÃO

OBRA: **EXECUÇÃO DE REFORMA NO FÓRUM TRABALHISTA DE CORNÉLIO PROCÓPIO - IMÓVEL LOCADO.**

CONTRATADA: **NS ENGENHARIA E CONSTRUÇÕES LTDA - EPP.**

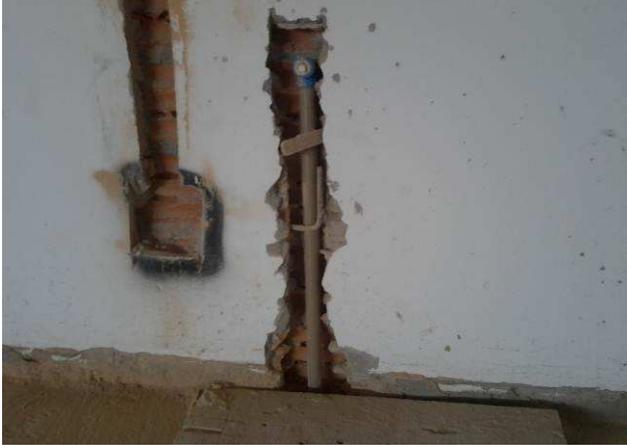
Figura 03C: Furos em laje, para passagem de tubulações de água fria

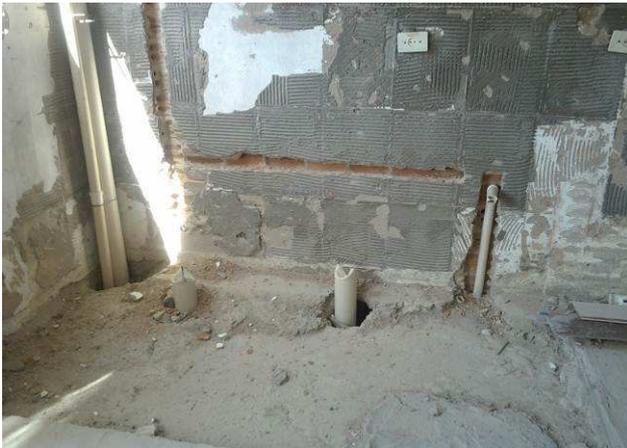
Figura 05C: Furos em laje, para passagem de tubulações de esgoto

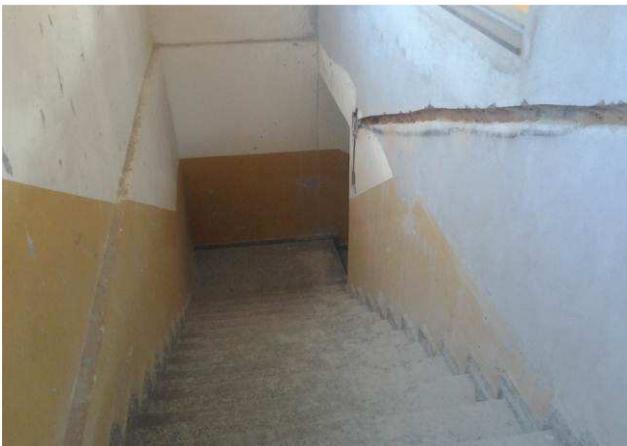
Figura 07C: Remoção do corrimão da escada de acesso ao primeiro pavimento

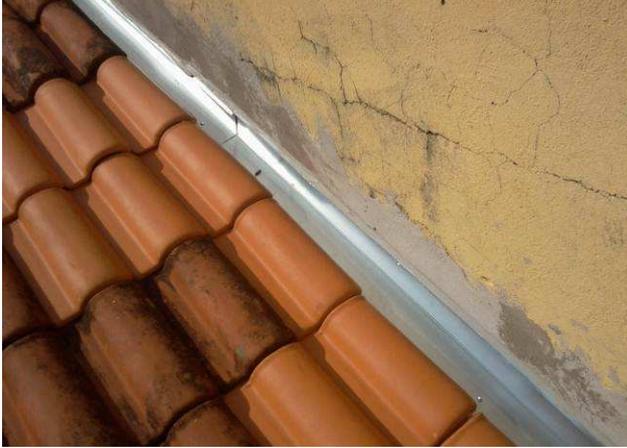
Figura 09C: Rufos instalados nos encontros das telhas com platibandas

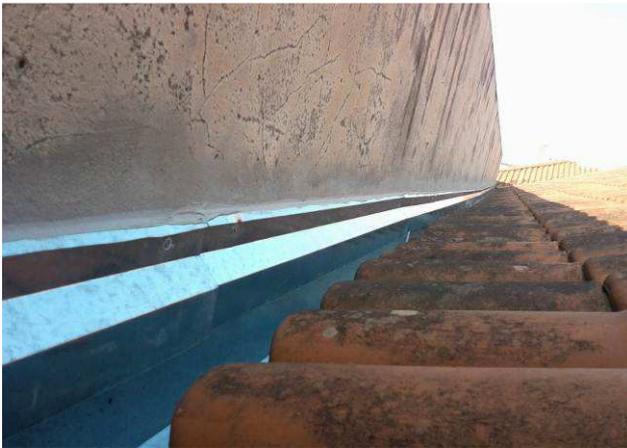
Figura 11C: Rufos instalados nos pontos de fixação da calha com platibanda

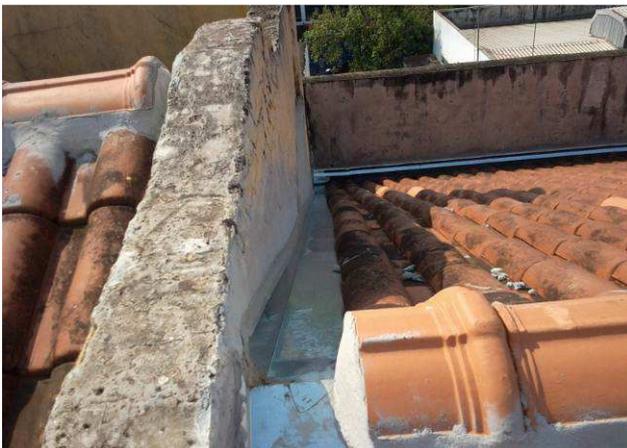
Figura 13C: Rufos instalados nos encontros das telhas com platibandas

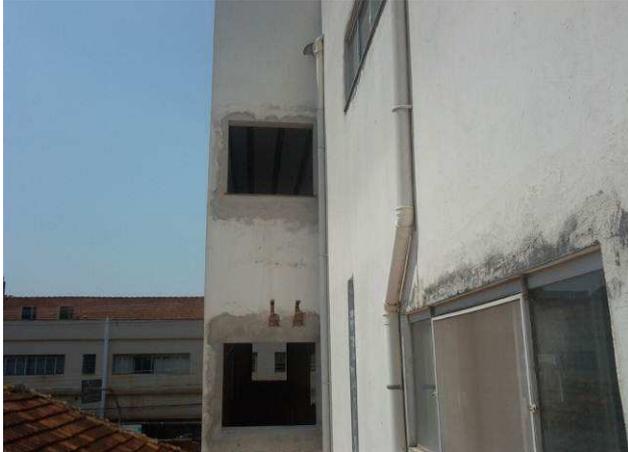
Figura 19C: Requadro de janelas no primeiro e segundo pavimentos

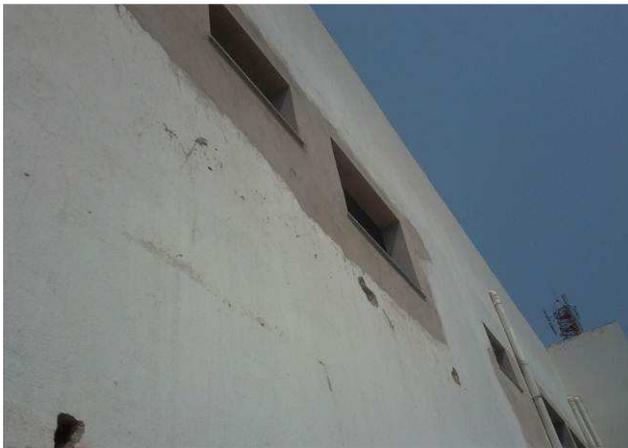
Figura 21C: Detalhe dos vãos adaptados no segundo pavimento, após chapisco, emboço e requadro

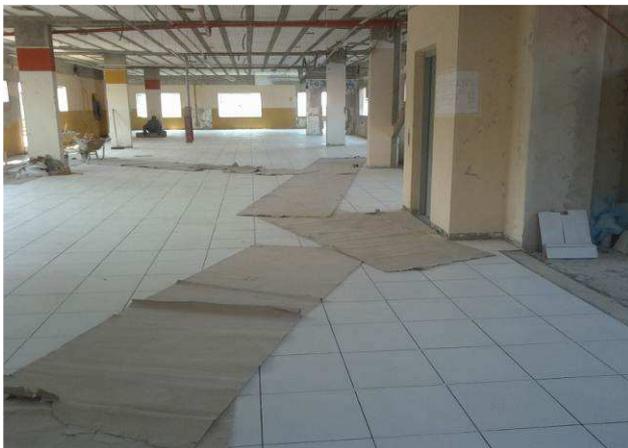
Figura 23C: Piso executado no primeiro pavimento

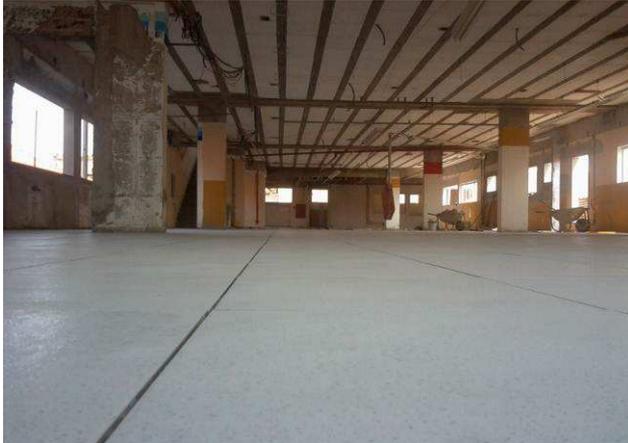
Figura 25C: Piso executado no primeiro pavimento

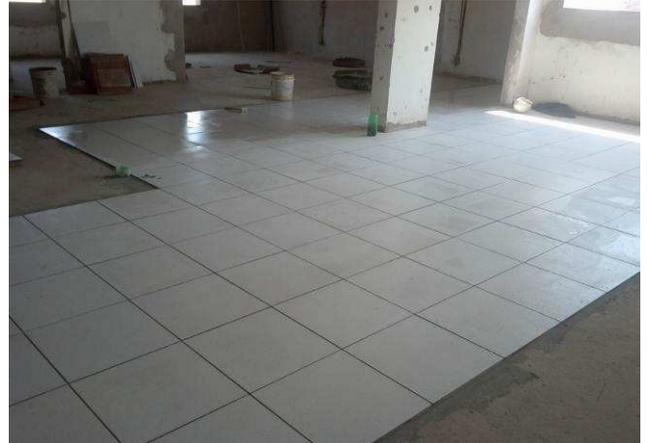
Figura 26C: Segmento de piso executado no segundo pavimento

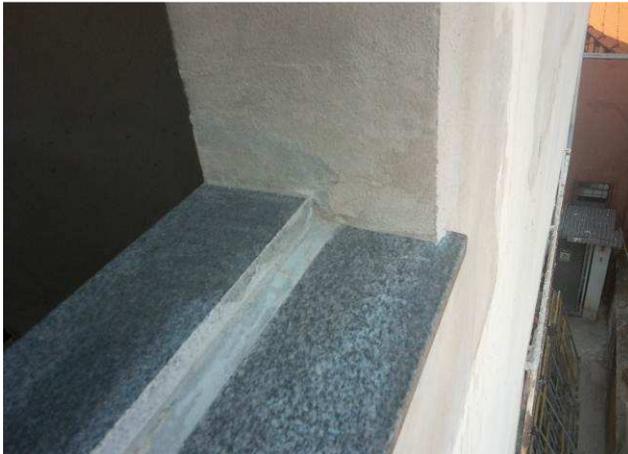
Figura 27C: Detalhe de peitoril instalado no primeiro pavimento

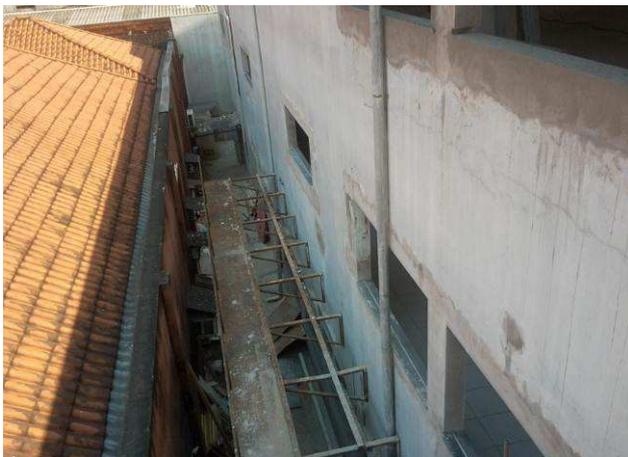
Figura 29C: Peitoris instalados no primeiro e segundo pavimentos

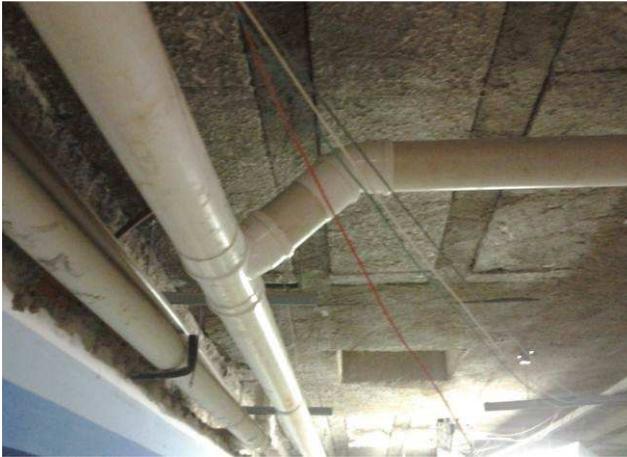
Figura 37C: Tubo de PVC 100mm utilizado na ligação das prumadas à rede coletora

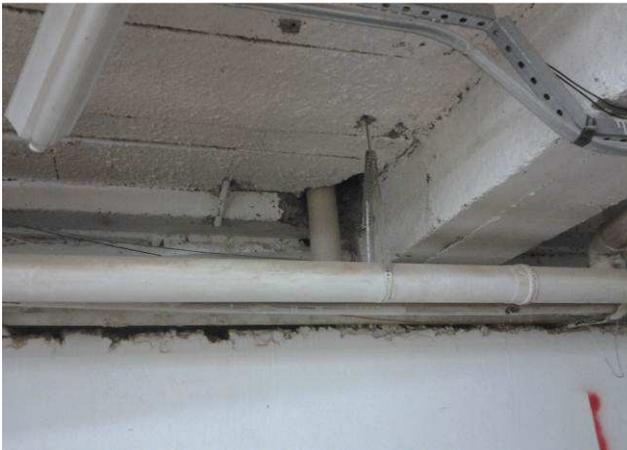
Figura 39C: Tubulação de ligação do esgoto predial à rede coletora

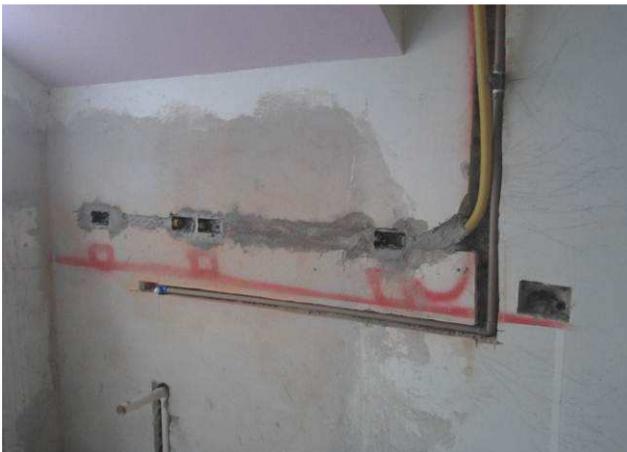
Figura 41C: ponto de água fria localizado no pavimento térreo - copa dos terceirizados

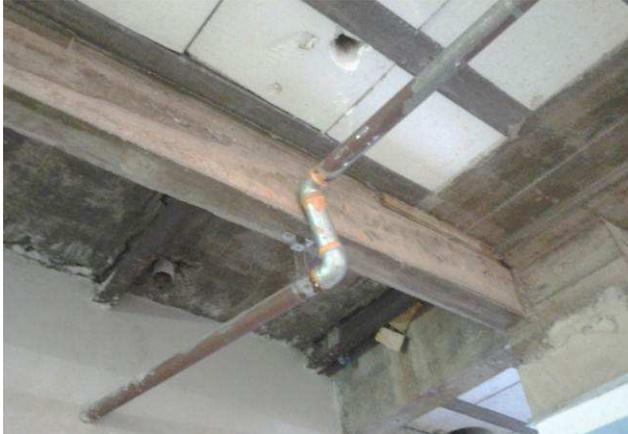
Figura 65C: detalhe das adaptações feitas nas tubulações para remanejamento de abrigos

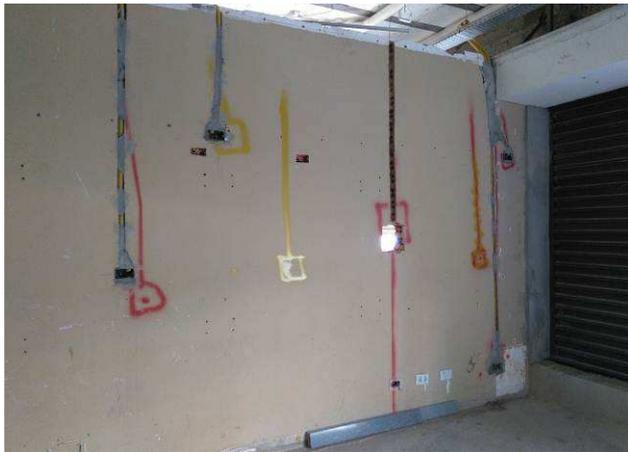
Figura 01E: Infraestrutura - caixas de passagem e eletrodutos - Térreo

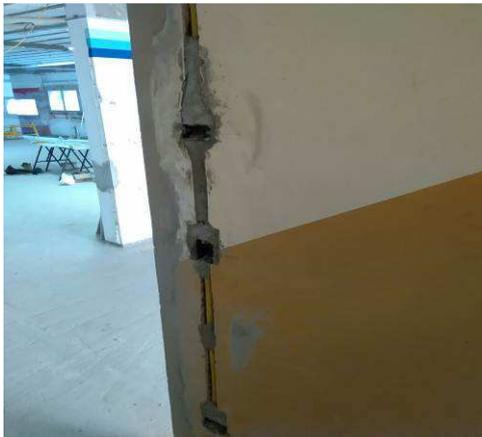
Figura 03E: Infraestrutura - caixas de passagem e eletrodutos - Térreo

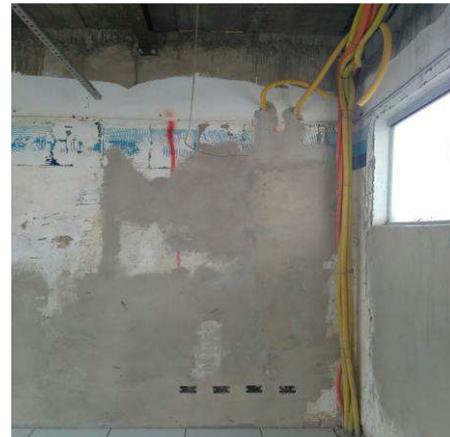
Figura 04E: Infraestrutura - caixas de passagem e eletrodutos - 1º pavimento

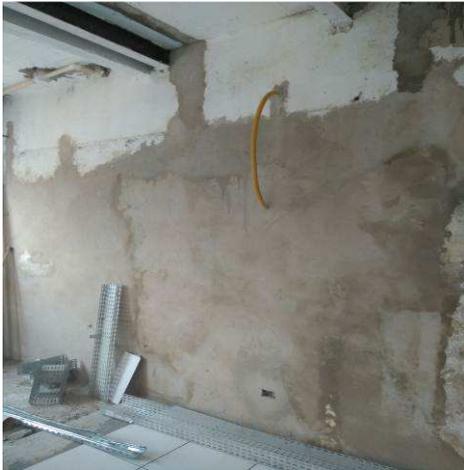
Figura 05E: Infraestrutura - caixas de passagem e eletrodutos - 1º pavimento

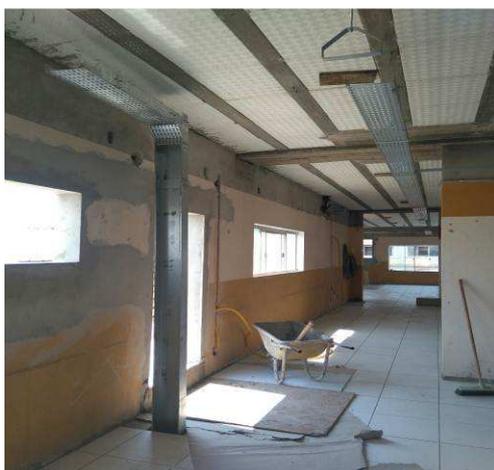
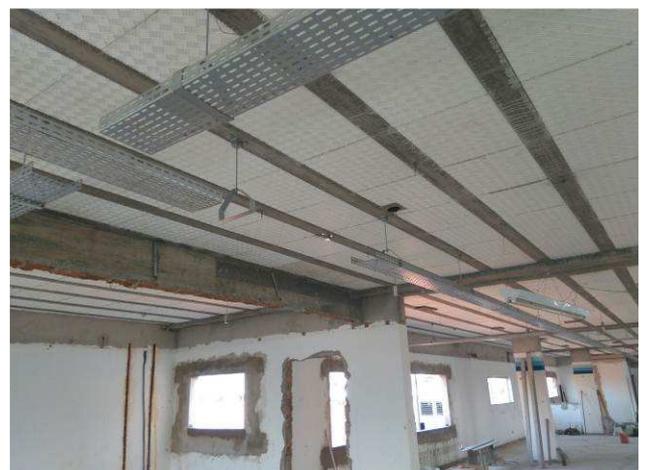
Figura 15E: Infraestrutura - eletrocalhas e perfilados - 1º pavimento

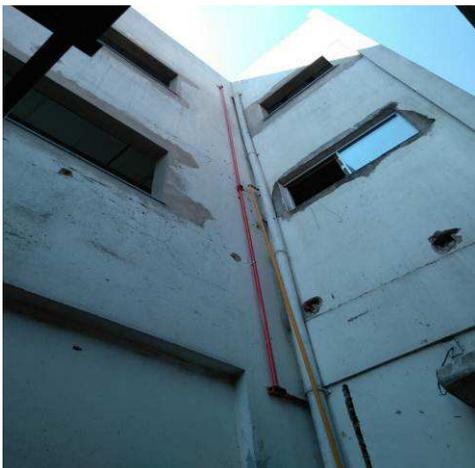
Figura 21E: Infraestrutura - eletrodutos e condutores sistema SDAI e alimentador bomba incêndio - térreo

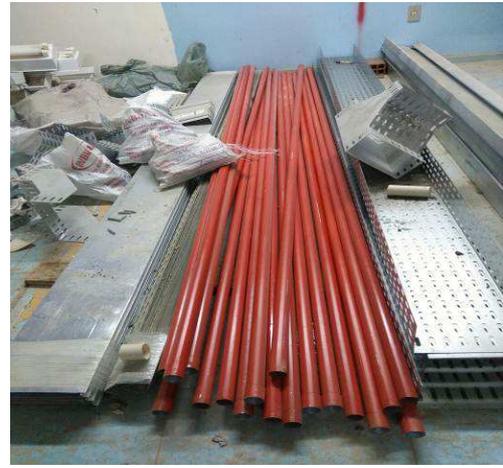
Figura 30E: Infraestrutura - eletrodutos - próxima etapa
