## **RELATÓRIO FOTOGRÁFICO – 2ª MEDIÇÃO**

**OBRA: EXECUÇÃO DE REFORMA (ALMOXARIFADO, ARQUIVO, INFORMÁTICA, PROJETOS HORIZONTES E INTERVENÇÕES EXTERNAS) NA UNIDADE DO CAJURU.**

**CONTRATADA: VENTO NORDESTE CONSTRUÇÕES E EMPREENDIMENTOS EIRELI EPP.**

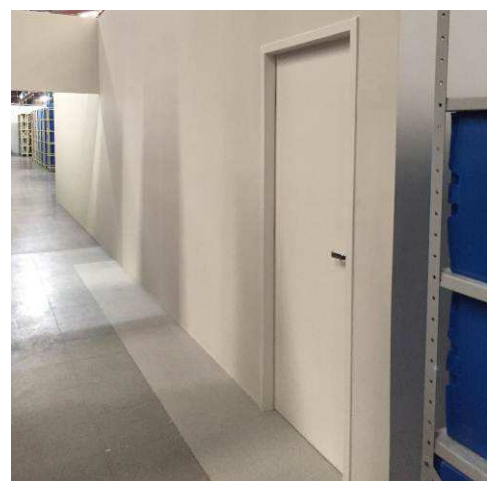
Figura 30C: Porta do depósito do RH.

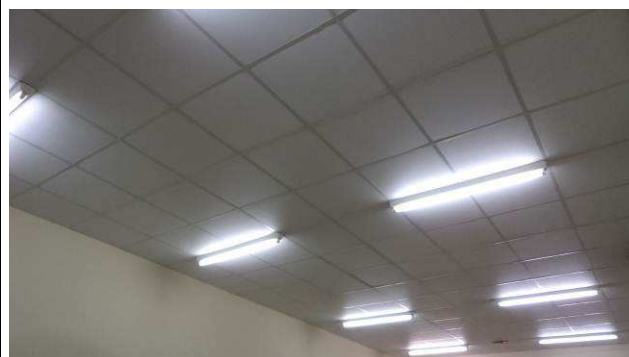
Figura 14E: luminárias 1x32 tipo calha sala múltiplo uso.

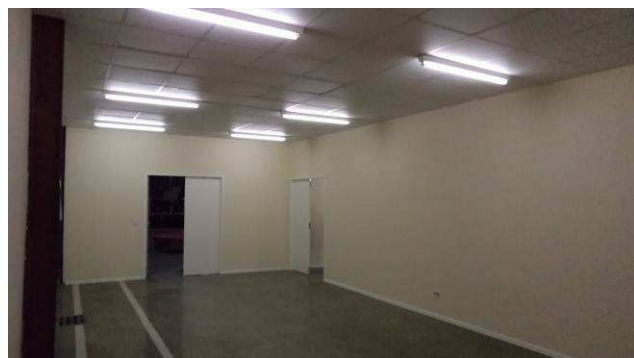
Figura 15E: luminárias 1x32 tipo calha sala múltiplo uso.
