RELATÓRIO FOTOGRÁFICO – 3ª MEDIÇÃO

OBRA: EXECUÇÃO DE OBRA DE CONSTRUÇÃO DO IMÓVEL PARA A VARA DO TRABALHO DE PALMAS.

CONTRATADA: BC CONSTRUTORA LTDA - EPP

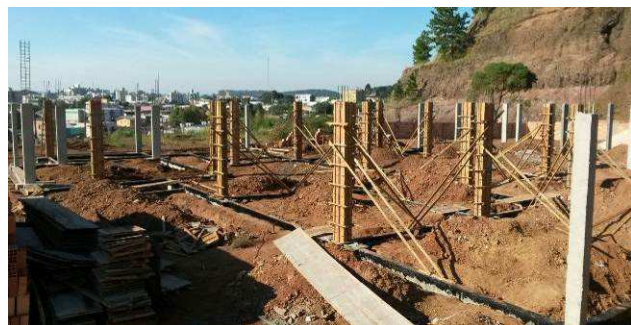
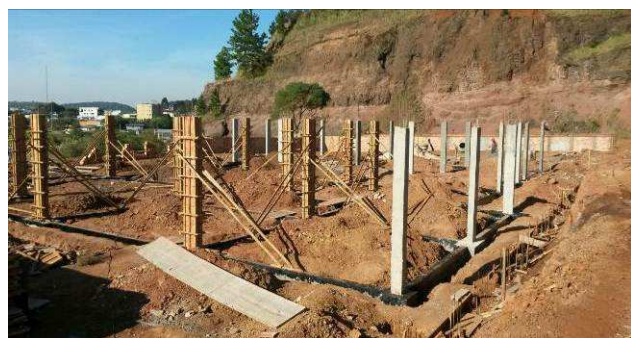
Figura 44C: Pilares concretados.
