## **RELATÓRIO FOTOGRÁFICO – 7ª MEDICAO**

**OBRA: CONSTRUÇÃO DA VARA TRABALHISTA DE BANDEIRANTES**

**CONTRATADA: CONSTRUTORA DINÂMICA LTDA.**

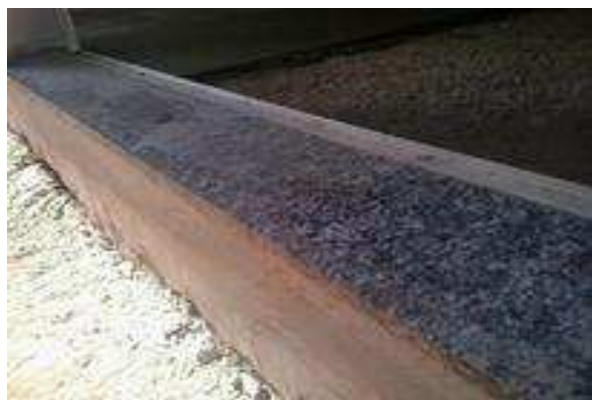
Figura 14 . 2  
Peitoril em granito, instalado em janelas de 180cm x 180cm.

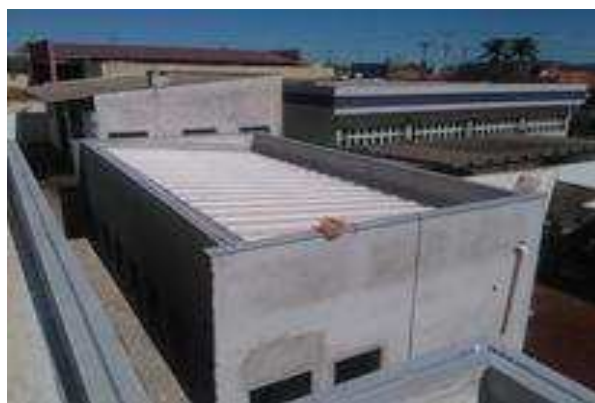
Figura 25 . 16  
SPDA - arquivo anexo.
