RELATÓRIO FOTOGRÁFICO – 8ª MEDIÇÃO

OBRA: EXECUÇÃO DE OBRA DE CONSTRUÇÃO DO IMÓVEL PARA A VARA DO TRABALHO DE BANDEIRANTES.

CONTRATADA: CONSTRUTORA DINÂMICA LTDA

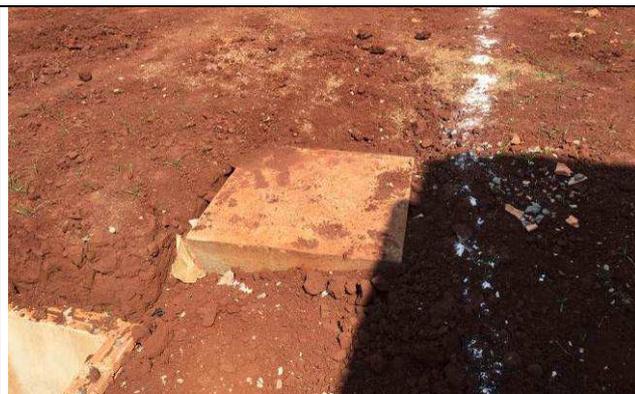
Figura 47C: Caixa de inspeção da drenagem pluvial com tampa.

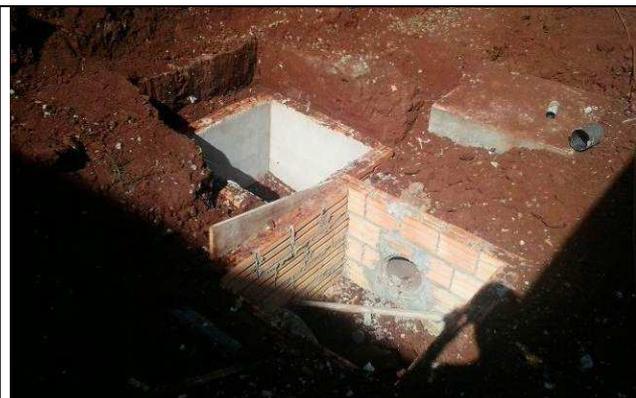
Figura 48C: Caixa de inspeção da drenagem pluvial com tampa.

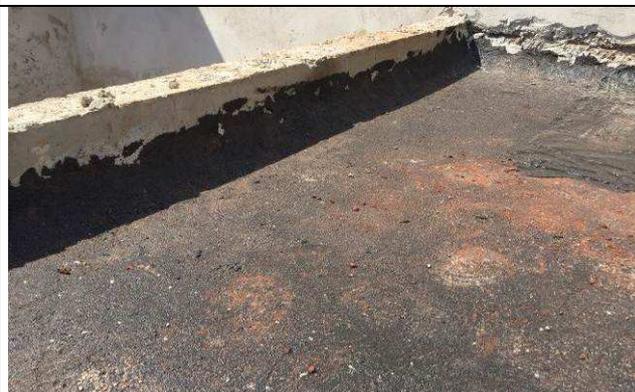
Figura 49C: Impermeabilização das marquises - aplicação de primer.

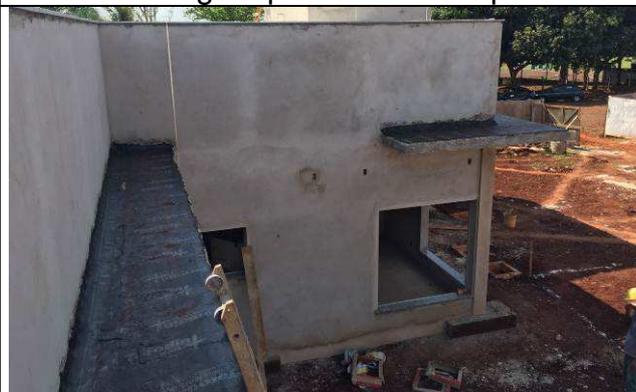
Figura 50C: Impermeabilização das marquises - manta asfáltica.
