RELATÓRIO FOTOGRÁFICO – 9ª MEDIÇÃO

OBRA: EXECUÇÃO DE OBRA DE CONSTRUÇÃO DO IMÓVEL PARA A VARA DO TRABALHO DE PALMAS.

CONTRATADA: BC CONSTRUTORA LTDA - EPP

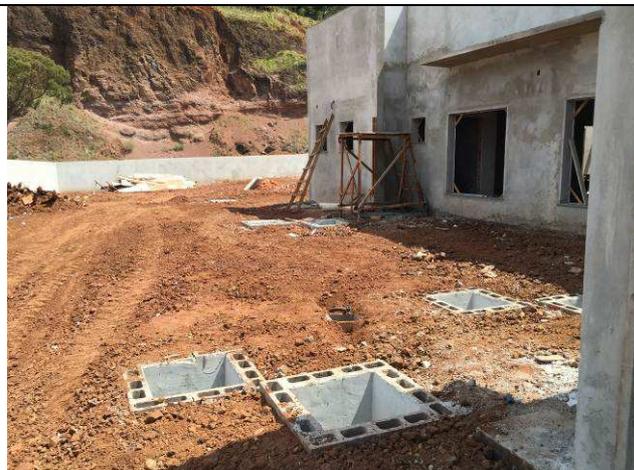
Figura 03C: Reaterro de valas - redes de esgoto e águas pluviais.

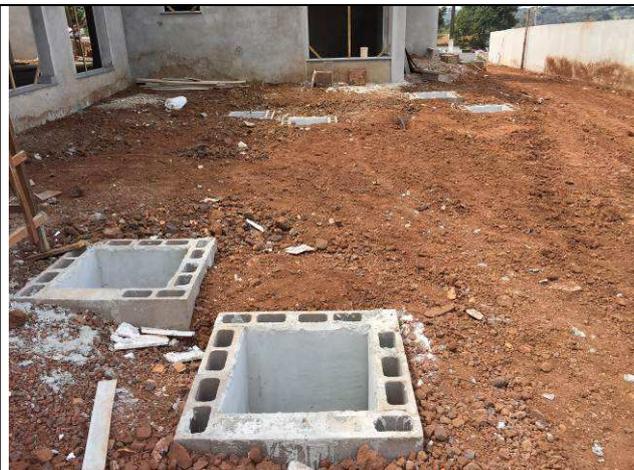
Figura 04C: Reaterro de valas - redes de esgoto e águas pluviais.

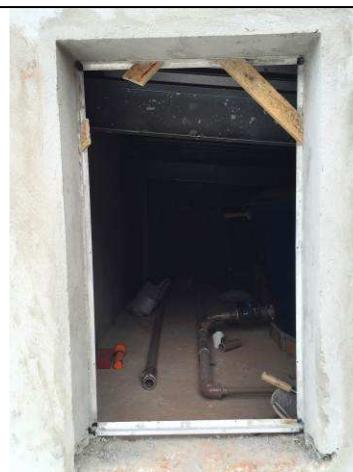
Figura 08C: Contramarcos instalados - reservatórios superiores.

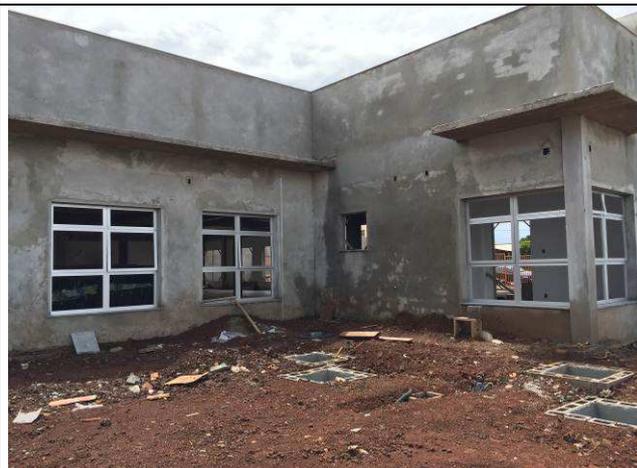
Figura 097C: Janelas instaladas - J01.

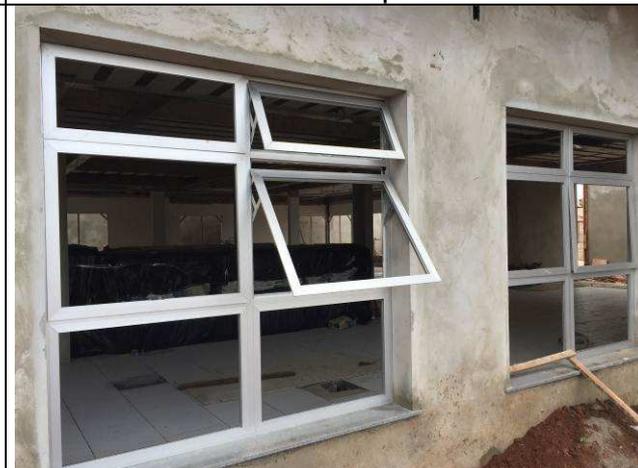
Figura 10C: Janelas instaladas - J01.

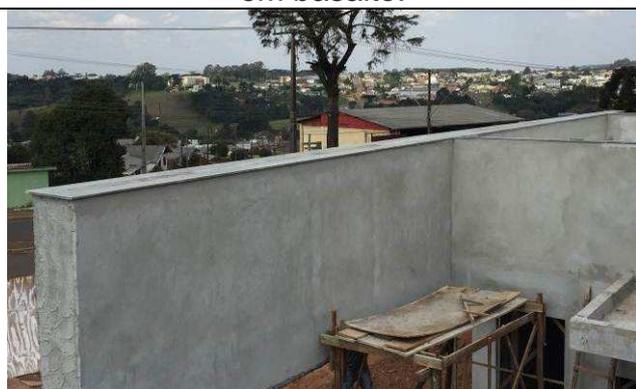
Figura 19C: Capeamento das platibandas em basalto.

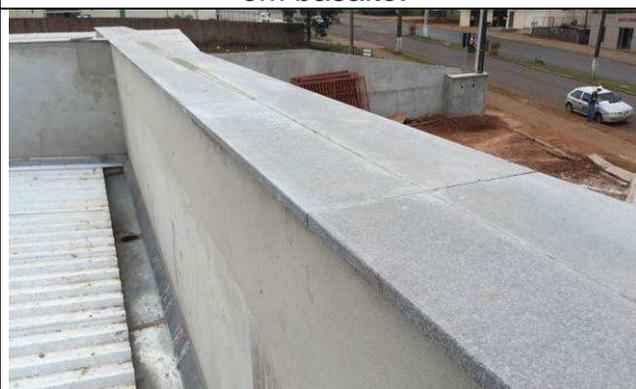
Figura 20C: Capeamento das platibandas em basalto.

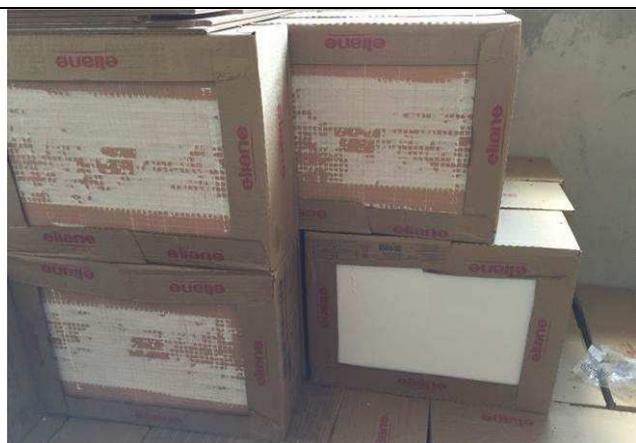
Figura 21C: Azulejos instalados - ref. Forma Slim Branco, marca Eliane.

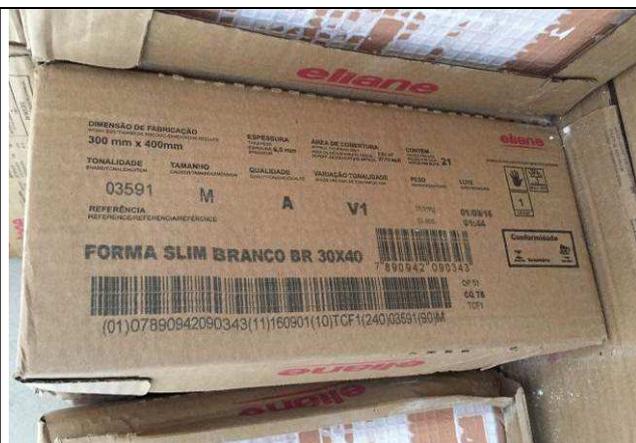
Figura 22C: Azulejos instalados - ref. Forma Slim Branco, marca Eliane.

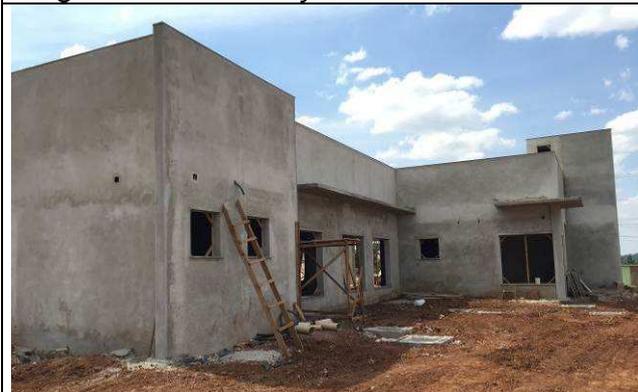
Figura 33C: Reboco externo - lateral.

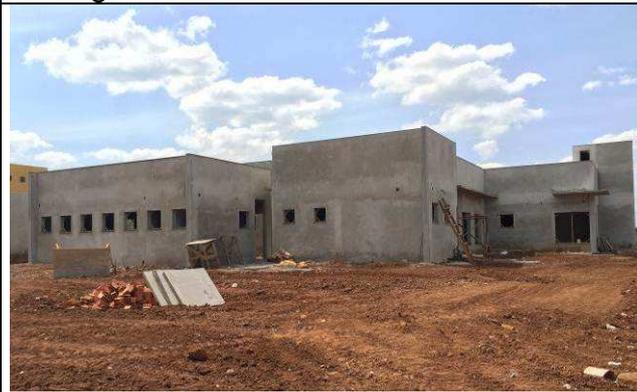
Figura 34C: Reboco externo - fundos.

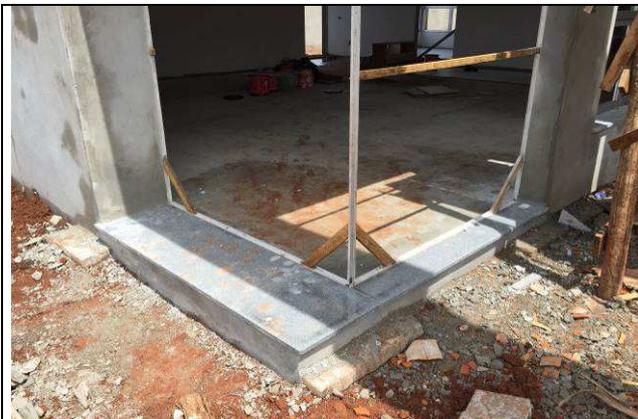
Figura 49C: Peitoris em granito.

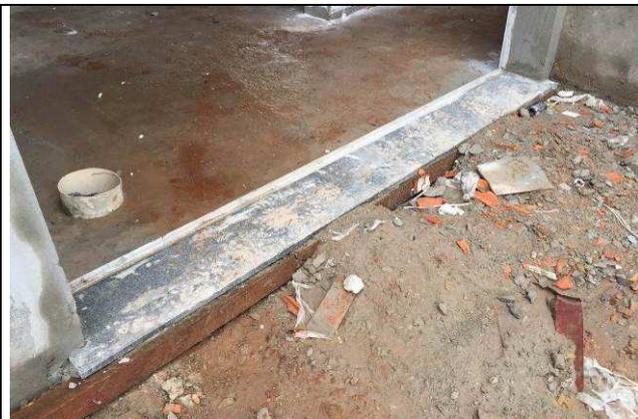
Figura 50C: Peitoris em granito.

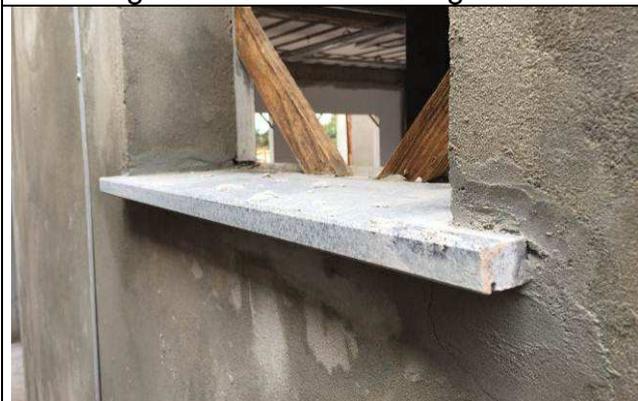
Figura 51C: Peitoris em granito.

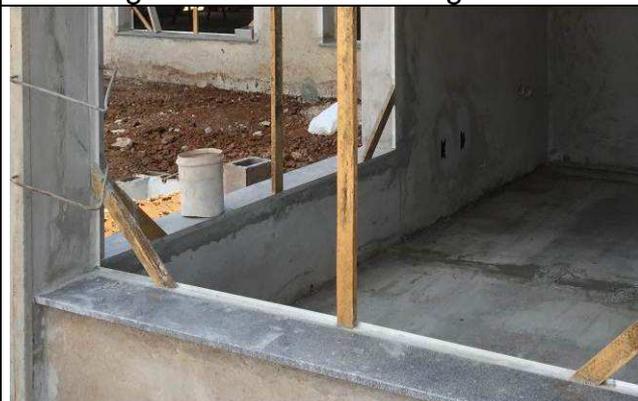
Figura 52C: Peitoris em granito.

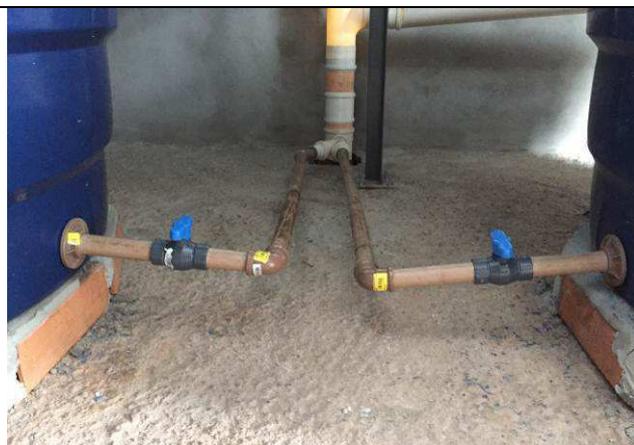
Figura 55C: Registros e tubulações - reservatórios superiores.

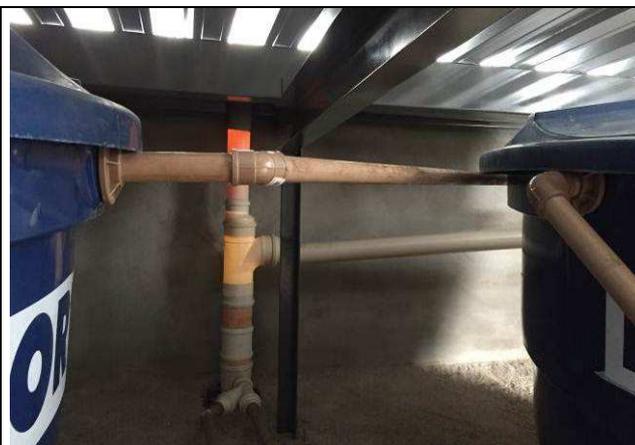
Figura 56C: Registros e tubulações - reservatórios superiores.

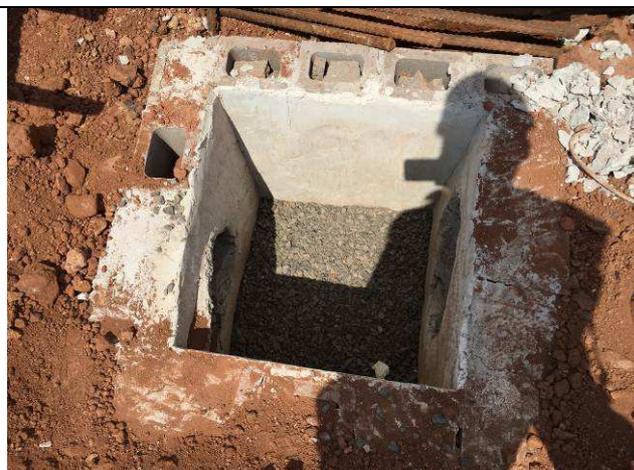
Figura 61C: Caixa de inspeção - rede coletora de águas pluviais.

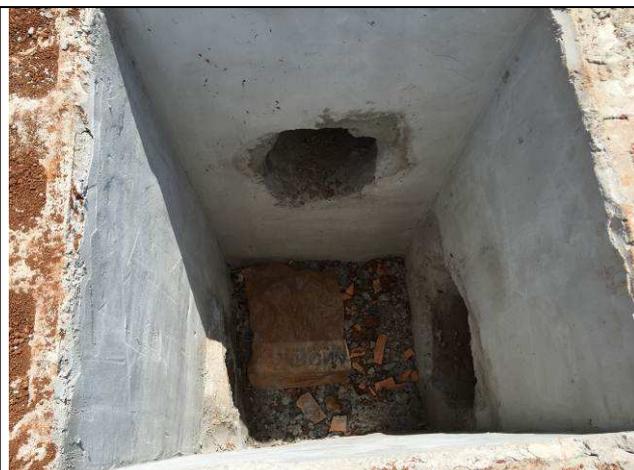
Figura 62C: Caixa de inspeção - rede coletora de águas pluviais.

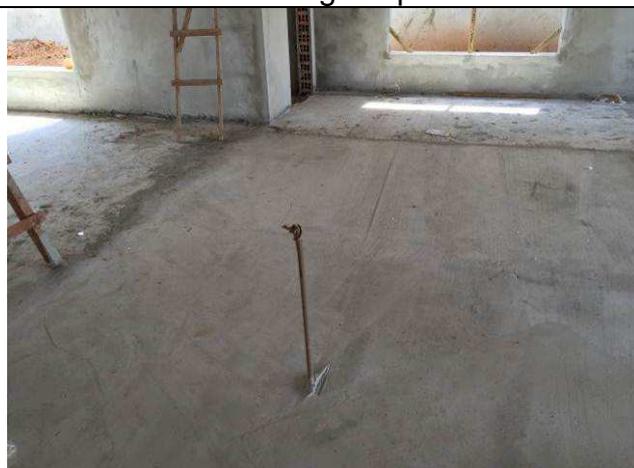
Figura 65C: Pontos de dreno.

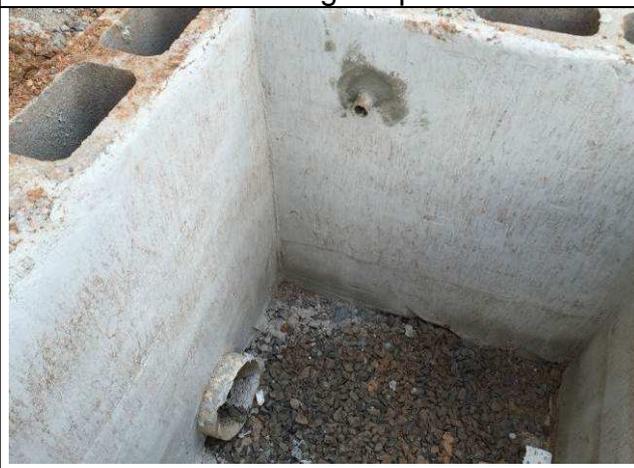
Figura 66C: Pontos de dreno - caixa de águas pluviais.

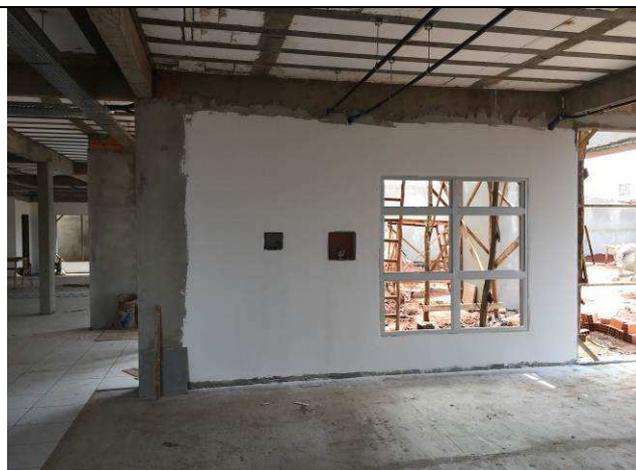
Figura 79C: Massa PVA aplicada.

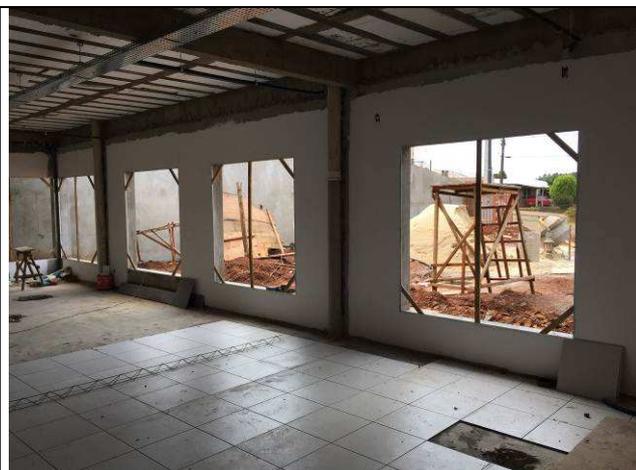
Figura 80C: Aplicação de massa corrida.

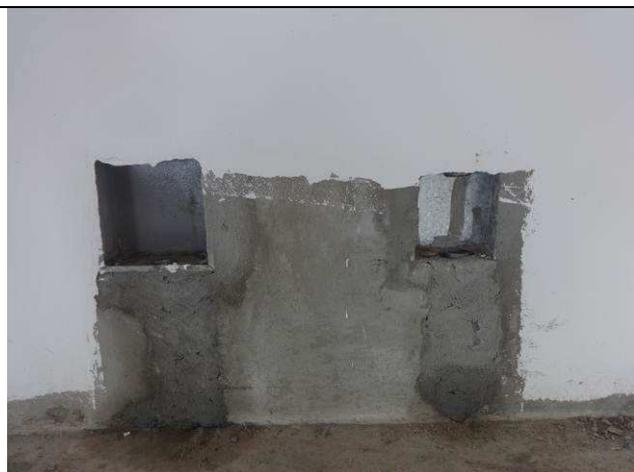
Figura 05E: caixas 20x20 entre secretaria e arquivo

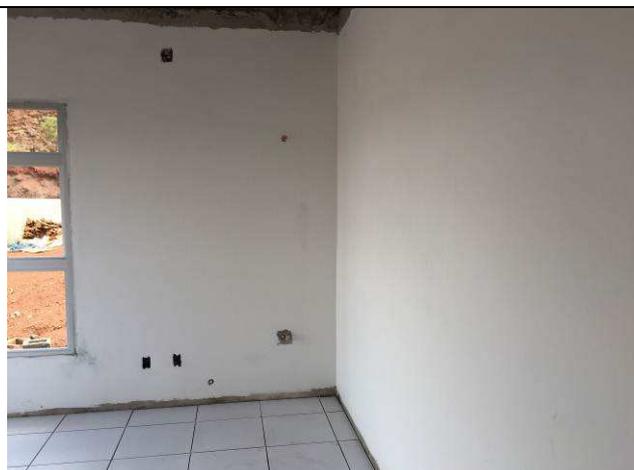
Figura 09E: caixas 2x4" e 4x4" embutidas em alvenaria

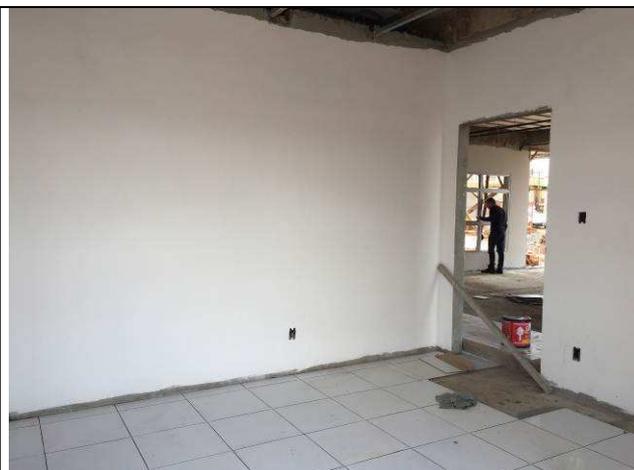
Figura 10E: caixas 2x4" e 4x4" embutidas em alvenaria

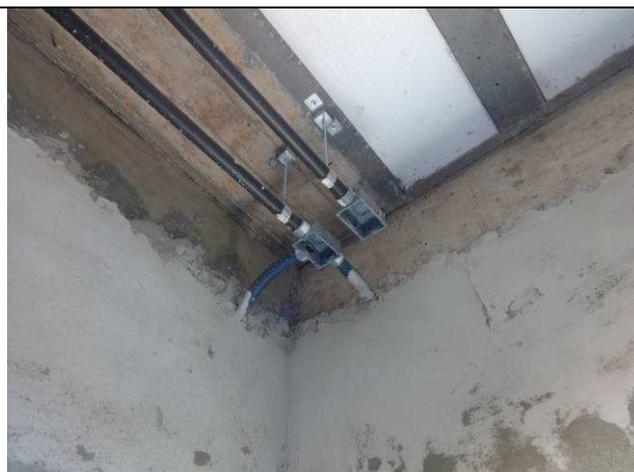
Figura 11E: condutores para infraestrutura de CFTV

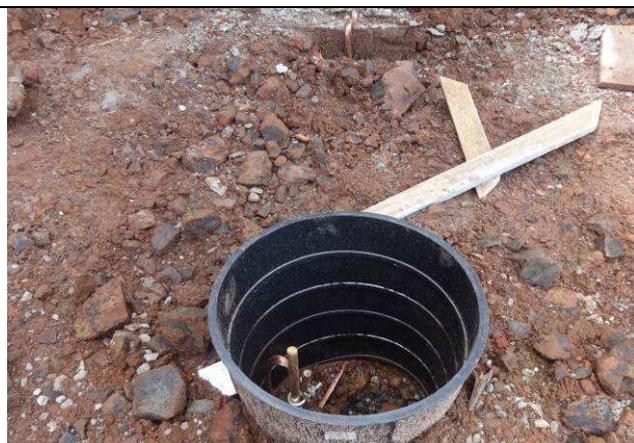
Figura 17E: caixas de inspeção, hastes de aterramento, cabo cobre nu 50mm².

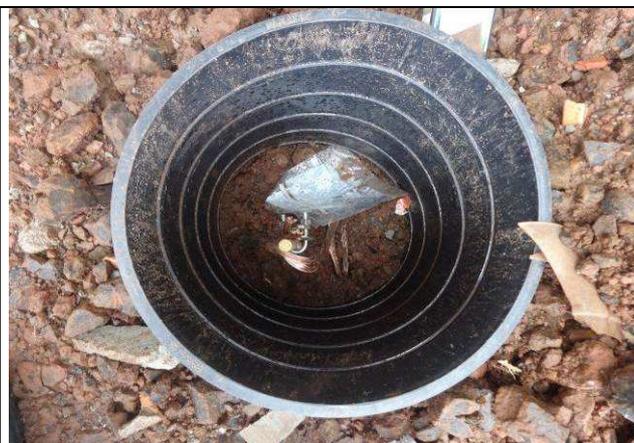
Figura 18E: caixas de inspeção, hastes de aterramento, cabo cobre nu 50mm².

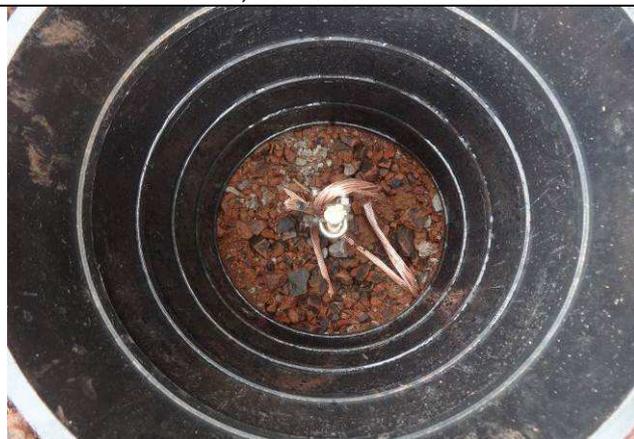
Figura 19E: caixas de inspeção, hastes de aterramento, cabo cobre nu 50mm².

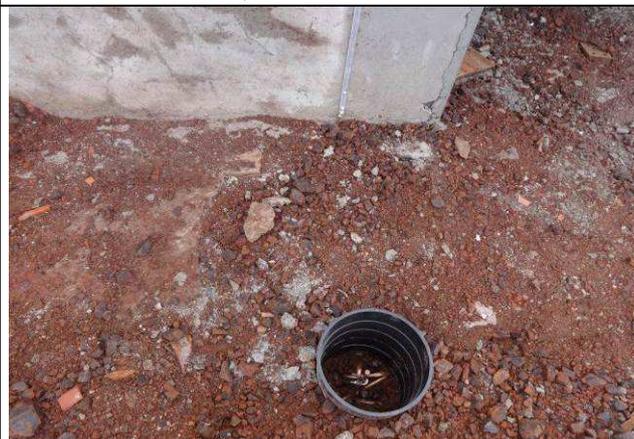
Figura 20E: caixas de inspeção, hastes de aterramento, cabo cobre nu 50mm².
