RELATÓRIO FOTOGRÁFICO – 13ª MEDIÇÃO

OBRA: EXECUÇÃO DE OBRA DE CONSTRUÇÃO DO IMÓVEL PARA O FÓRUM TRABALHISTA DE TOLEDO.

CONTRATADA: P.R.P. EMPREENDIMENTOS E CONSTRUÇÃO CIVIL LTDA - ME.

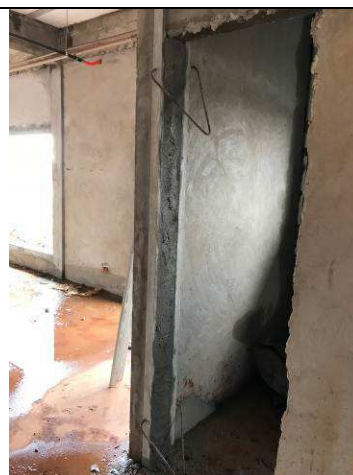
Figura 36C: Requadros - portas internas.
