RELATÓRIO FOTOGRÁFICO – 14ª MEDIÇÃO

OBRA: EXECUÇÃO DE OBRA DE CONSTRUÇÃO DO IMÓVEL PARA O FÓRUM TRABALHISTA DE TOLEDO.

CONTRATADA: P.R.P. EMPREENDIMENTOS E CONSTRUÇÃO CIVIL LTDA - ME.

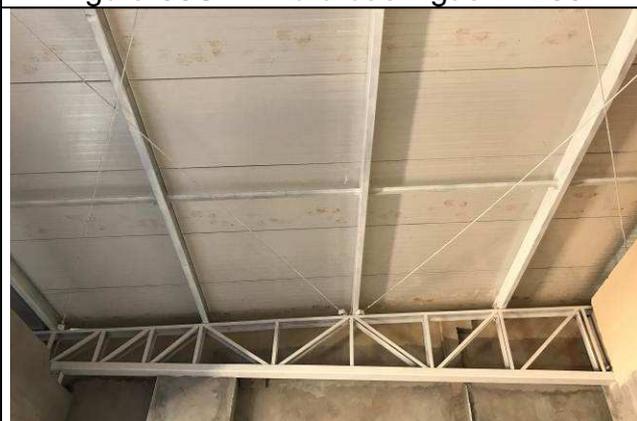
Figura 08C: Estrutura metálica de cobertura
- hall de entrada.

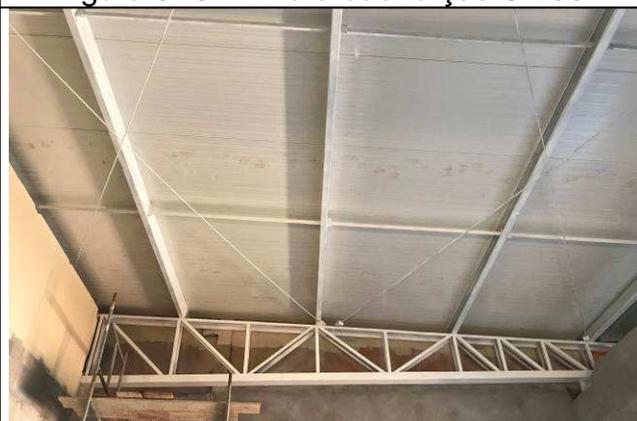
Figura 09C: Estrutura metálica de cobertura
- hall de entrada.

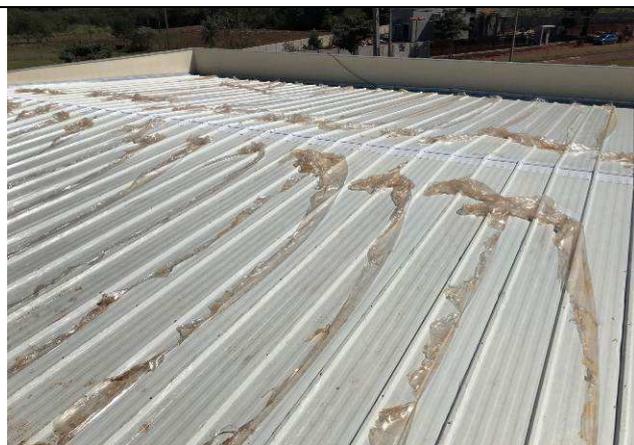
Figura 12C: Telhas de cobertura - PAB's / distribuição / Oficiais.

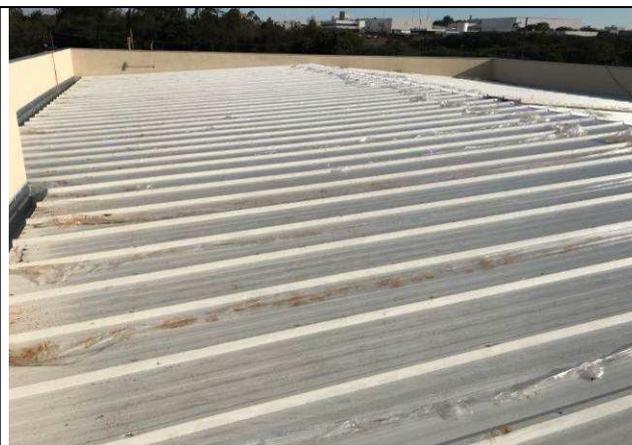
Figura 13C: Telhas de cobertura - PAB's / distribuição / Oficiais.

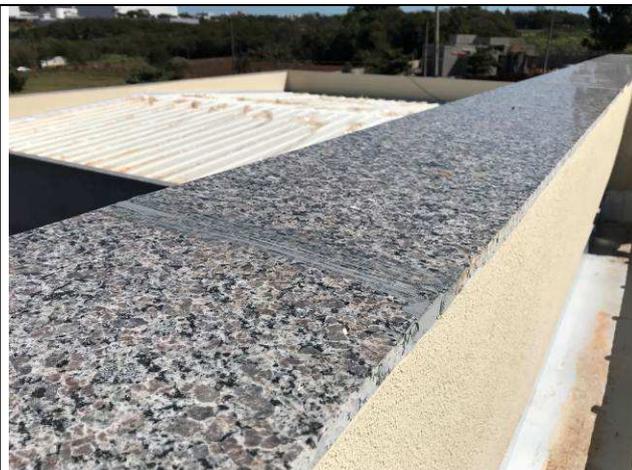
Figura 25C: Copeamento da platibanda - Hall central.

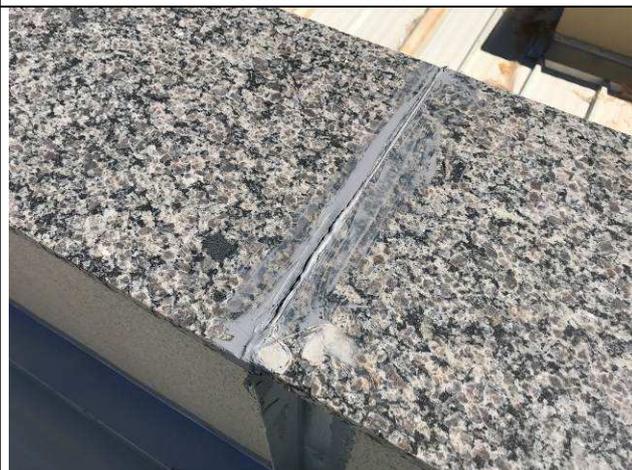
Figura 27C: Copeamento da platibanda - aplicação de poliuretano nas juntas.

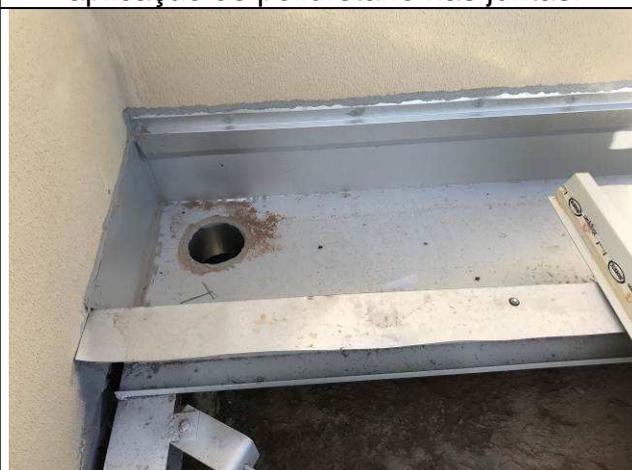
Figura 29C: Calhas e rufos.

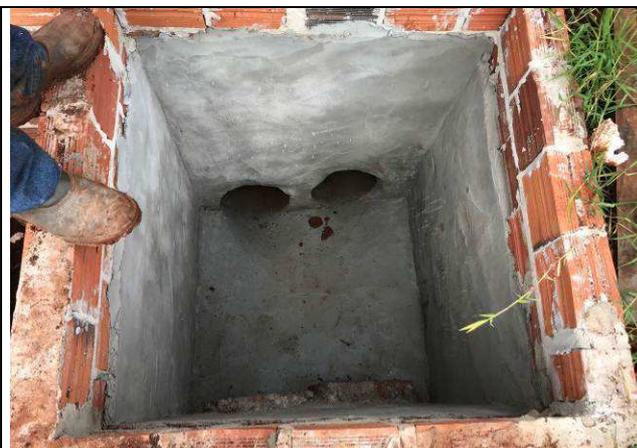
Figura 76C: Caixas de inspeção - rede de drenagem.

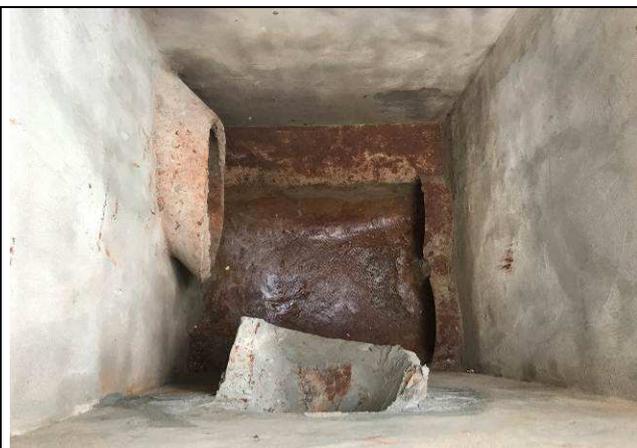
Figura 77C: Caixas de inspeção - rede de drenagem.

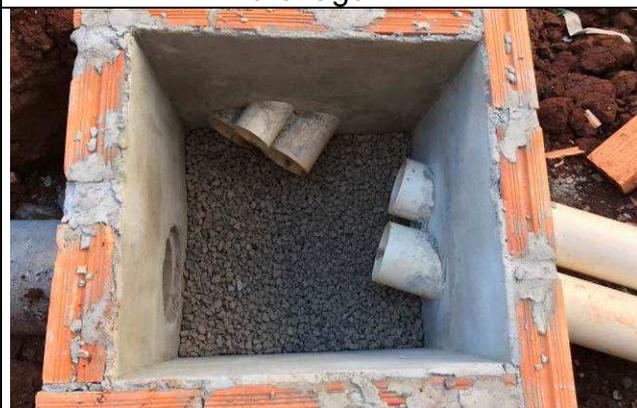
Figura 78C: Caixas de inspeção - rede de drenagem.

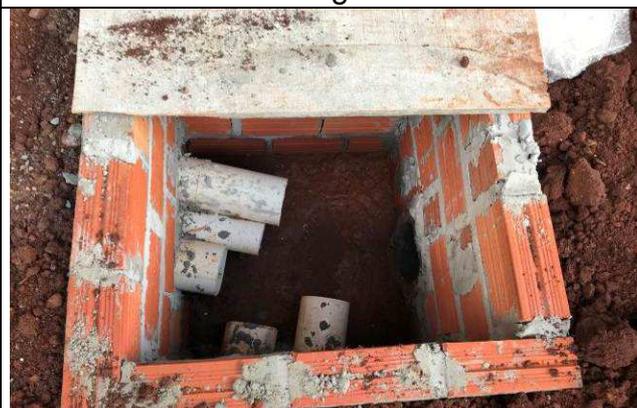
Figura 79C: Caixas de inspeção - rede de drenagem.

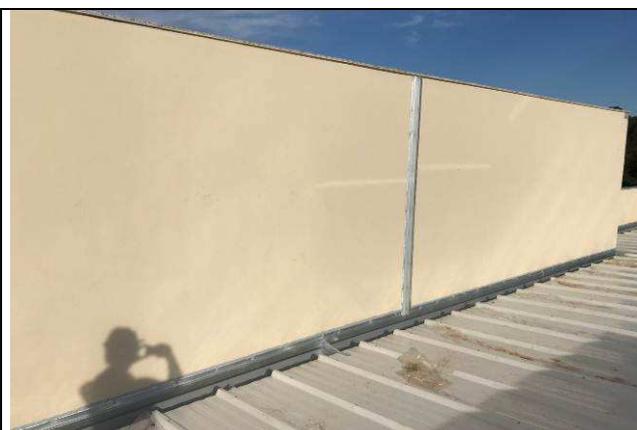
Figura 80C: Textura na face interna das platibandas.

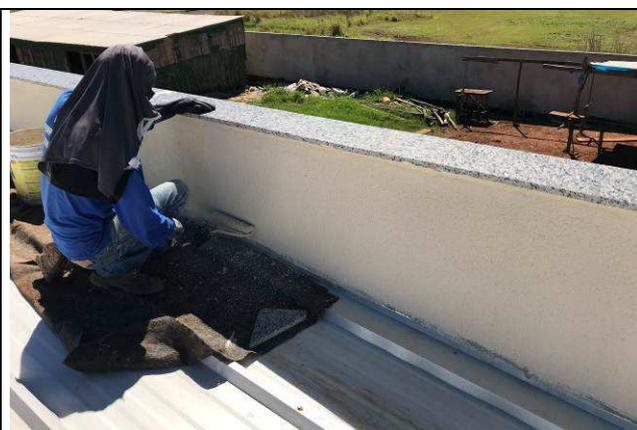
Figura 81C: Aplicação de textura na face interna das platibandas.
