RELATÓRIO FOTOGRÁFICO – 15ª MEDIÇÃO

OBRA: EXECUÇÃO DE OBRA DE CONSTRUÇÃO DO IMÓVEL PARA O FÓRUM TRABALHISTA DE TOLEDO.

CONTRATADA: P.R.P. EMPREENDIMENTOS E CONSTRUÇÃO CIVIL LTDA - ME.

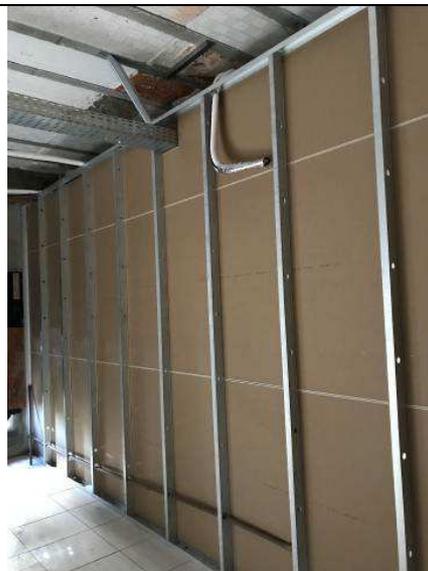
Figura 10C: Paredes de gesso acartonado -
Sala de Perícias.

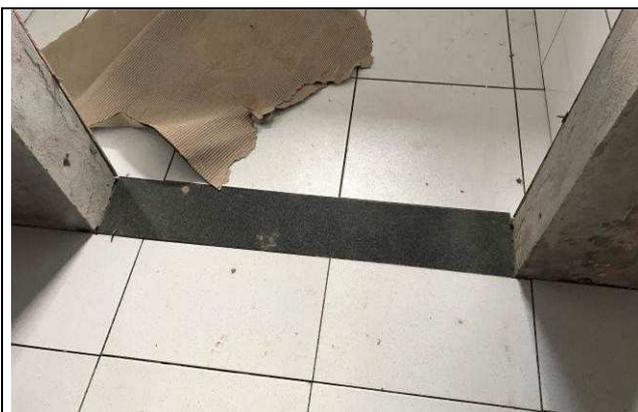
Figura 35C: Soleira em granito - Bwc 2ª Vara.

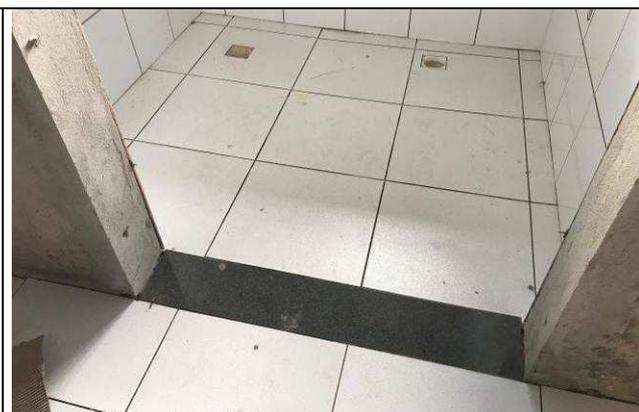
Figura 36C: Soleira em granito - Bwc 2ª Vara.

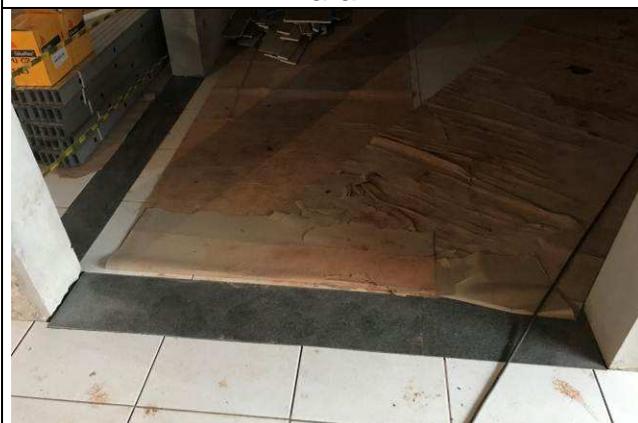
Figura 37C: Soleira em granito - Sala de espera da 1ª Vara.

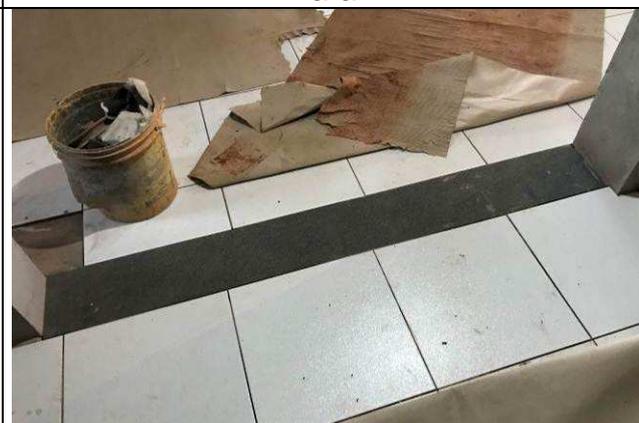
Figura 38C: Soleira em granito - Hall de entrada do Auditório.

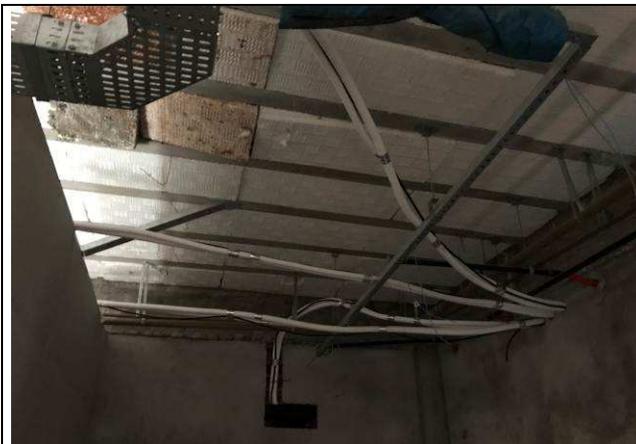
Figura 47C: Tubulações internas - rede frigorígena - OAB.

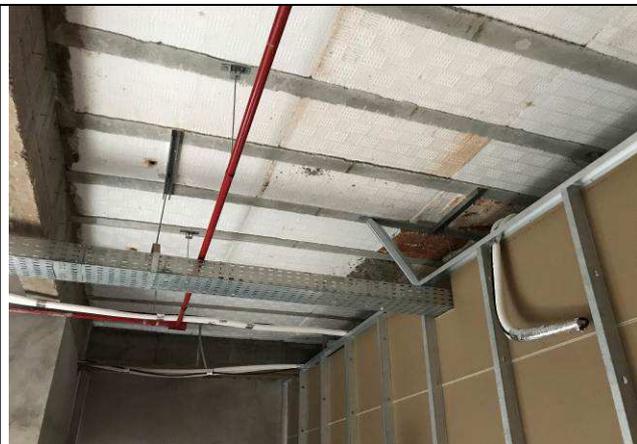
Figura 48C: Tubulações internas - rede frigorígena - sala de perícias.

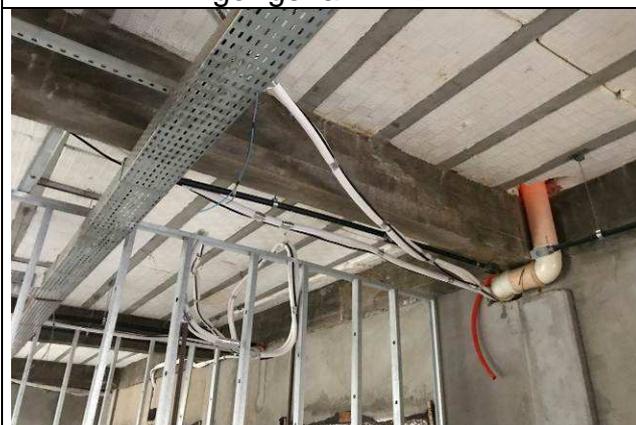
Figura 51C: Tubulações internas - rede frigorígena - 2ª Vara.

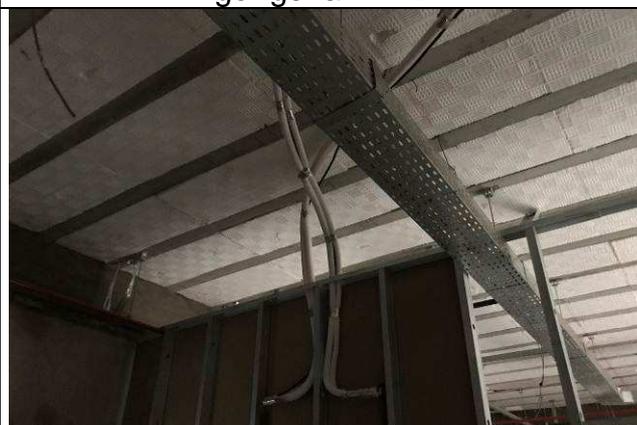
Figura 52C: Tubulações internas - rede frigorígena - 2ª Vara.

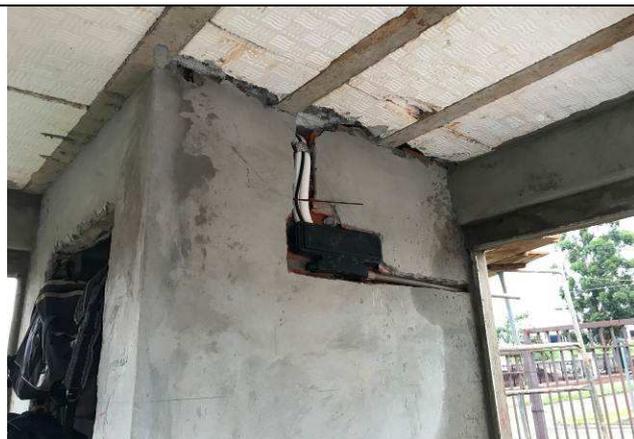
Figura 63C: Tubulações internas - rede frigorígena - Guarita.

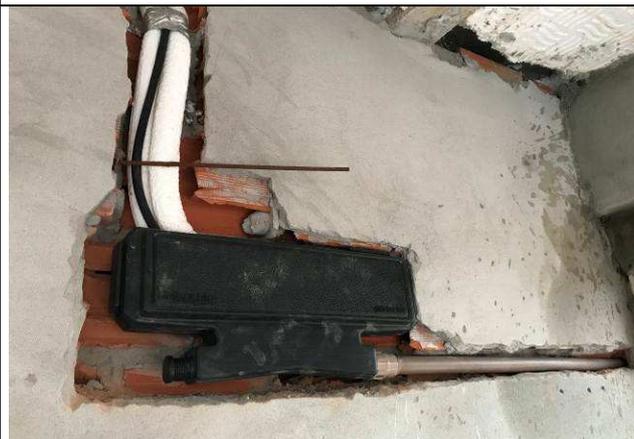
Figura 64C: Tubulações internas - rede frigorígena - Guarita.

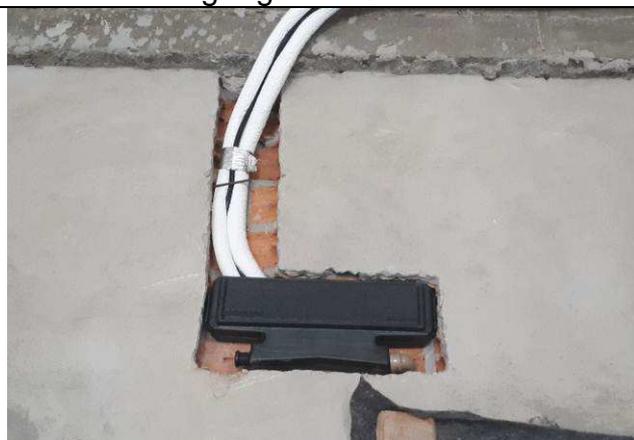
Figura 65C: Detalhe das caixas de interligação das evaporadoras.

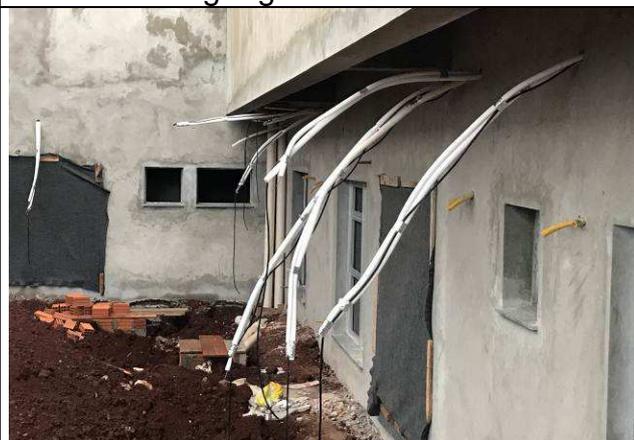
Figura 66C: Tubulações externas - rede frigorígena - 2ª Vara.

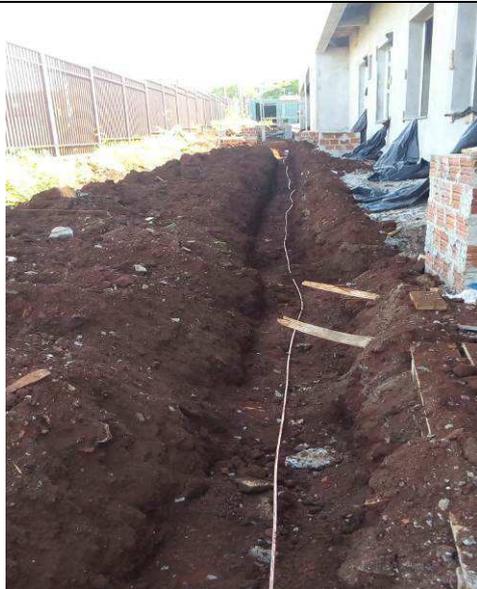
Figura 01E: escavação, reaterro, malha de aterramento cobre nu, hastes

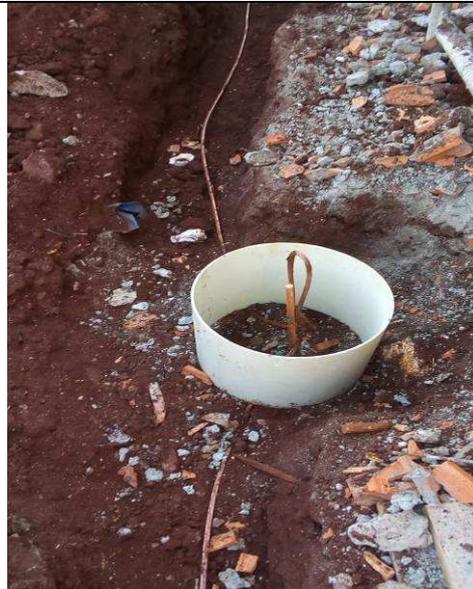
Figura 02E: escavação, reaterro, malha de aterramento cobre nu, hastes

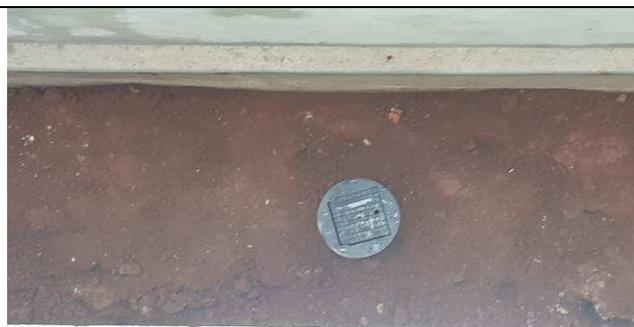
Figura 05E: malha de aterramento cobre nu, hastes, caixas de inspeção, descidas
