RELATÓRIO FOTOGRÁFICO – 16ª MEDIÇÃO

**OBRA: EXECUÇÃO DE OBRA DE CONSTRUÇÃO DO IMÓVEL PARA O FÓRUM
TRABALHISTA DE FOZ DO IGUAÇU.**

CONTRATADA: TALLENTO CONSTRUTORA DE OBRAS LTDA

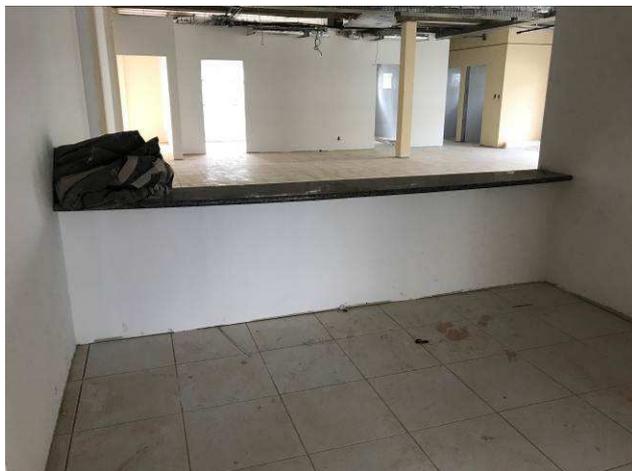
Figura 02C: Balcão de atendimento - 2ª
Vara.

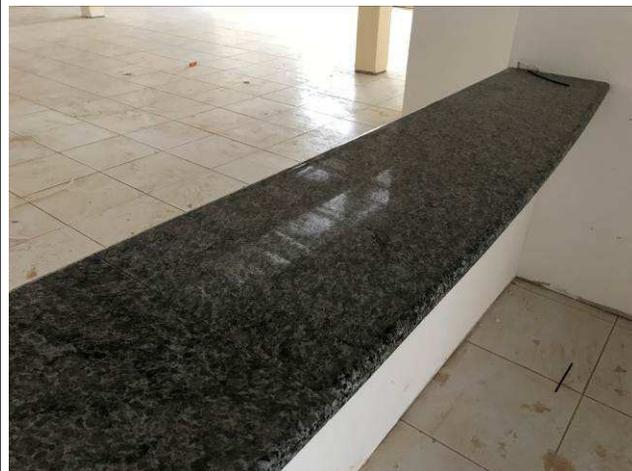
Figura 03C: Balcão de atendimento - 2ª
Vara.

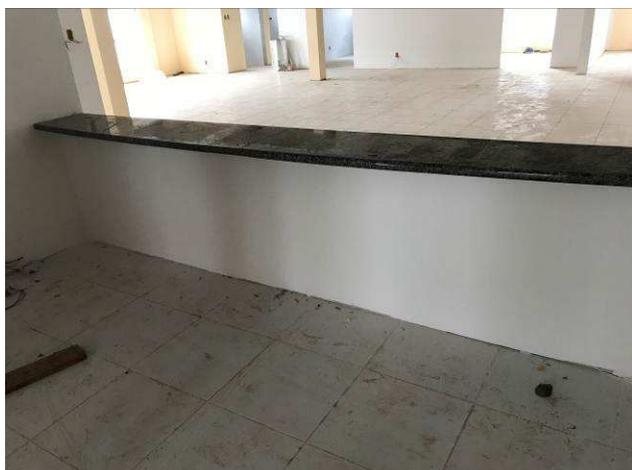
Figura 04C: Balcão de atendimento - 1ª
Vara.

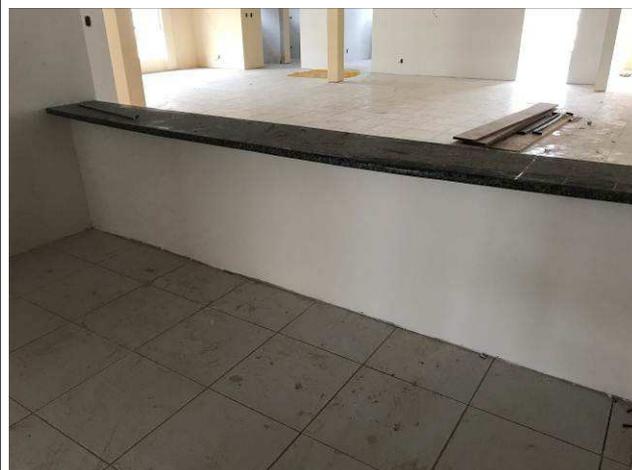
Figura 05C: Balcão de atendimento - 3ª
Vara.

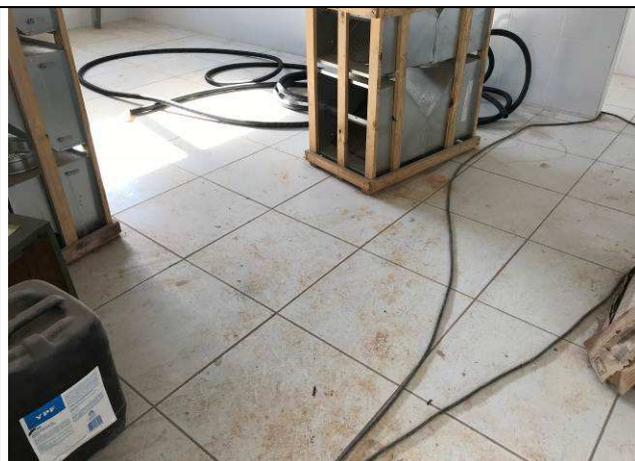
Figura 23C: Pisos cerâmicos - copa Arquivo.

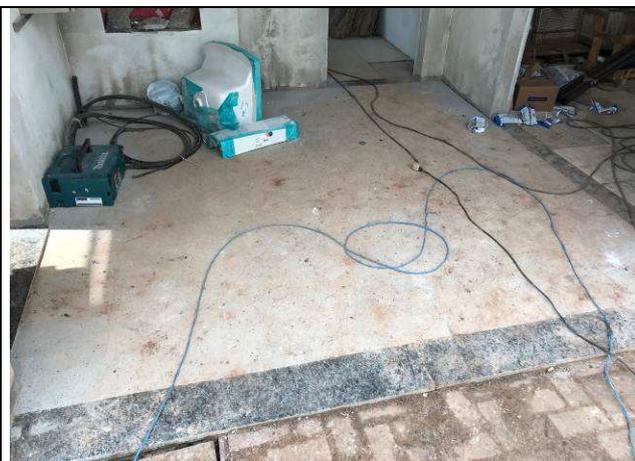
Figura 24C: Piso de granito - entrada Arquivo.

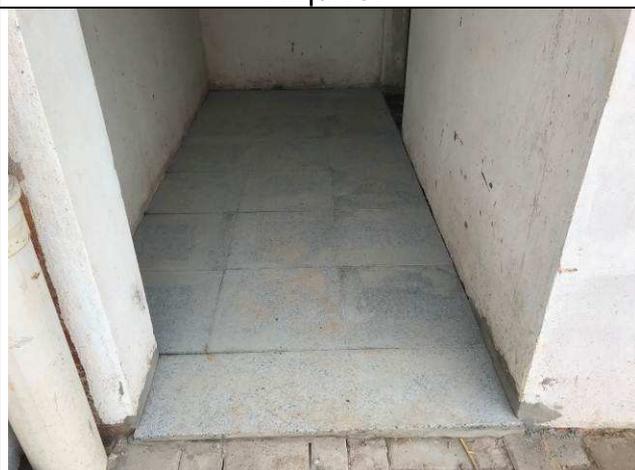
Figura 25C: Piso em granito - acesso lateral da 1ª Vara.

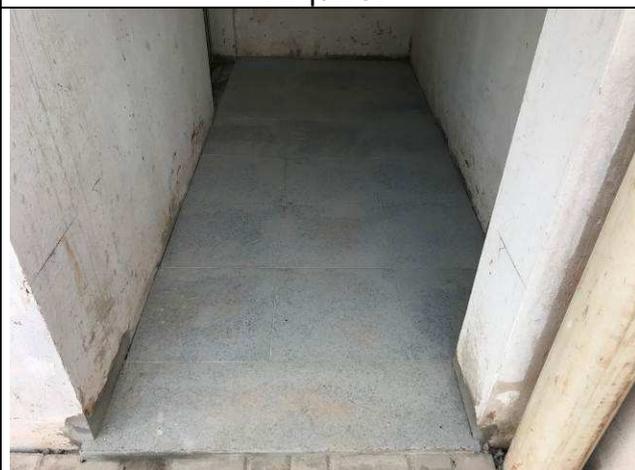
Figura 26C: Piso em granito - acesso lateral da 2ª Vara.

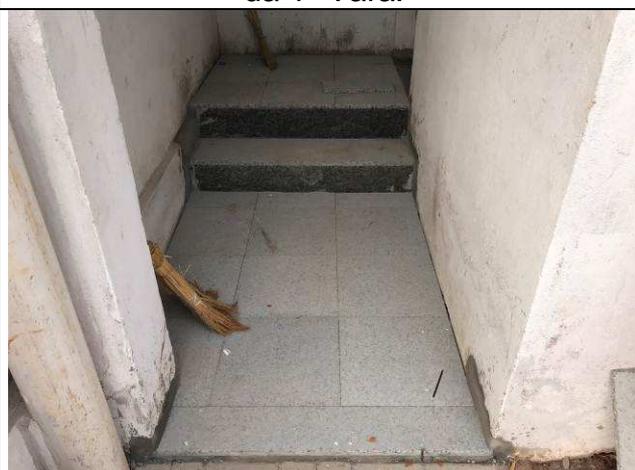
Figura 27C: Piso em granito - acesso lateral da 3ª Vara.

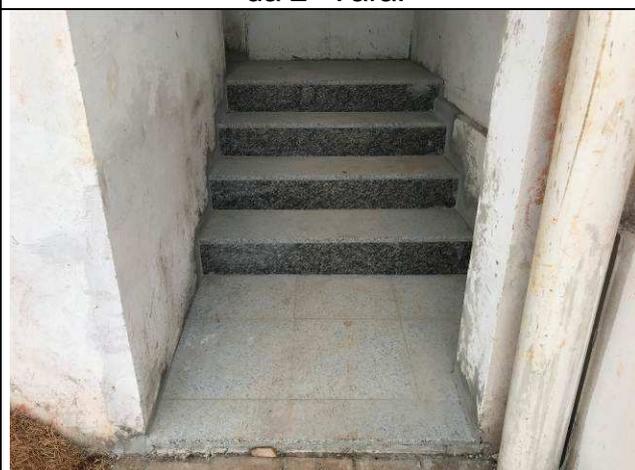
Figura 28C: Piso em granito - acesso lateral da Distribuição / Sala Oficiais.

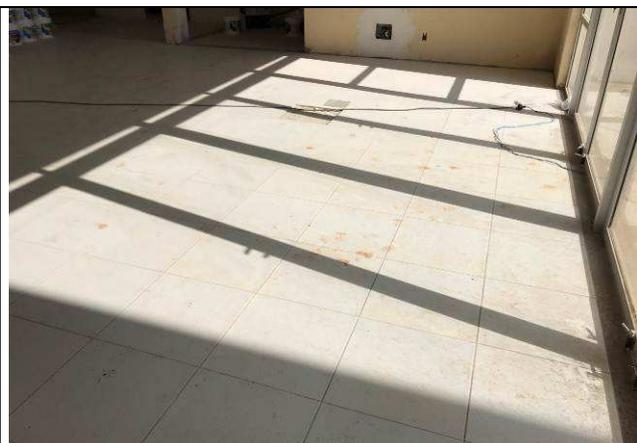
Figura 30C: Piso cerâmico - hall de entrada do Fórum.

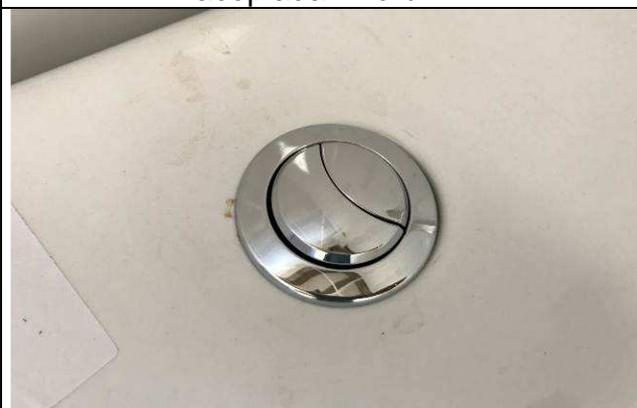
Figura 33C: Detalhe do botão duplo de acionamento da descarga.

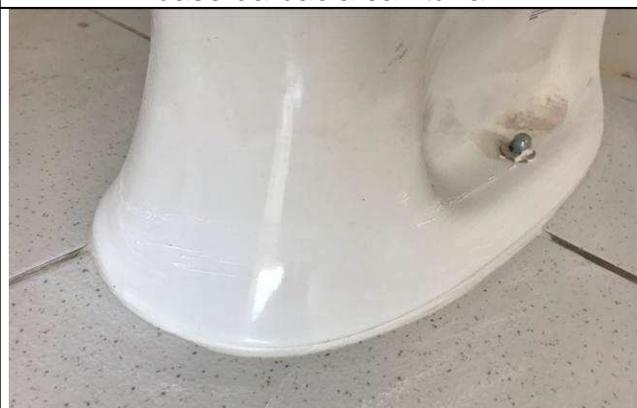
Figura 34C: Detalhe da fixação e rejunte na base da bacia sanitária.

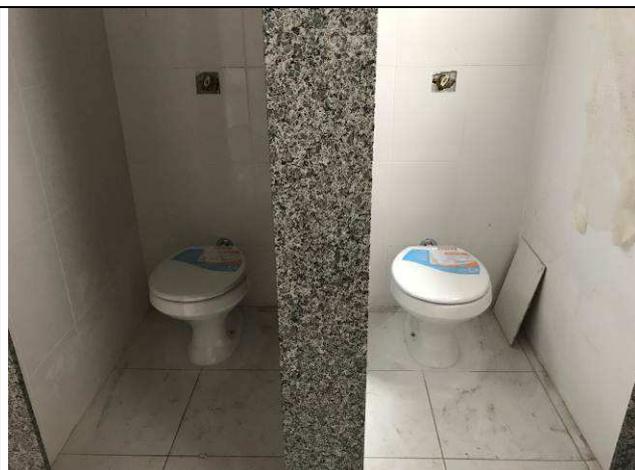
Figura 35C: Bacias sanitárias convencionais - banheiros públicos Fórum.

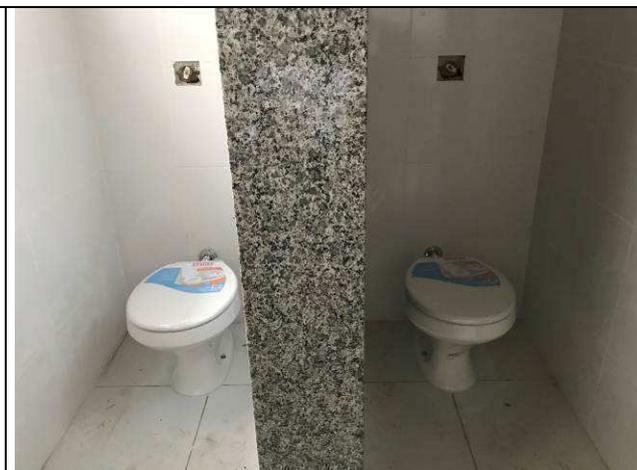
Figura 36C: Bacias sanitárias convencionais - banheiros públicos Fórum.

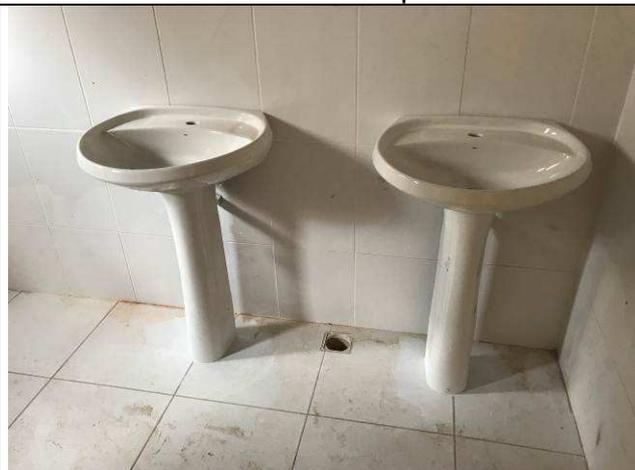
Figura 37C: Lavatórios com coluna - banheiros públicos Fórum.

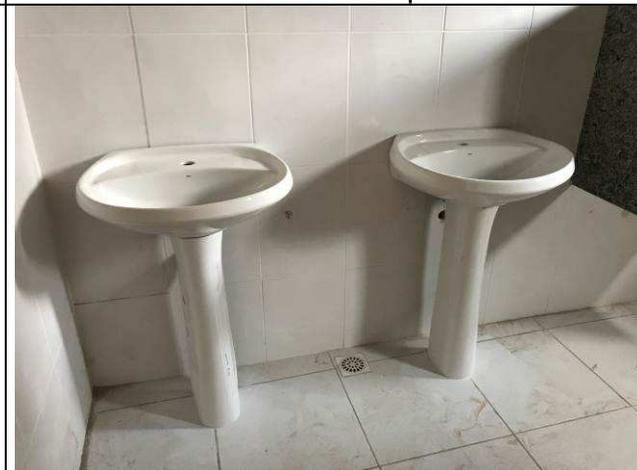
Figura 38C: Lavatórios com coluna - banheiros públicos Fórum.

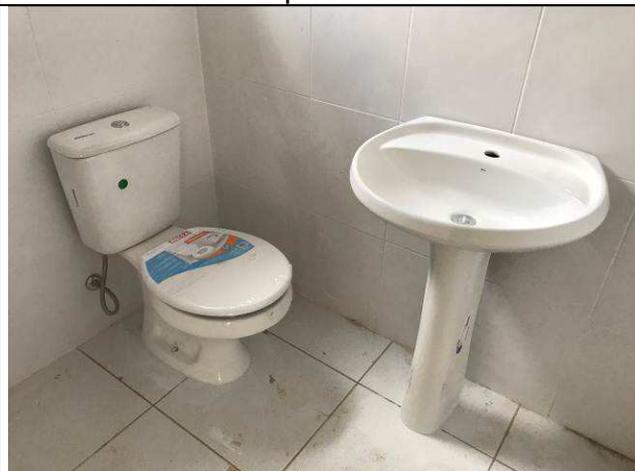
Figura 39C: Lavatório e bacia sanitária - banheiro sala de segurança hall Fórum.

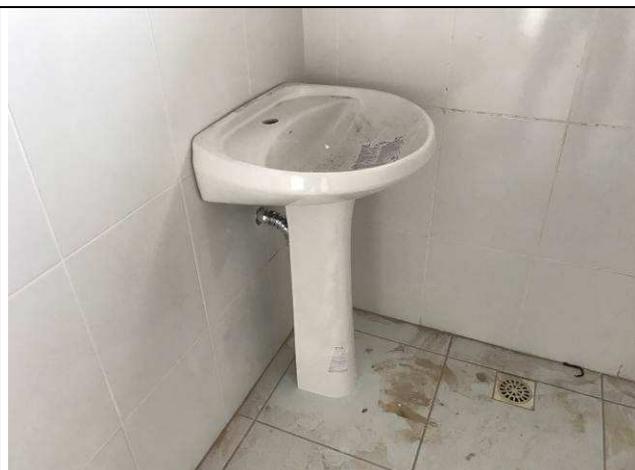
Figura 41C: Lavatório com coluna - banheiro de secretaria Fórum.

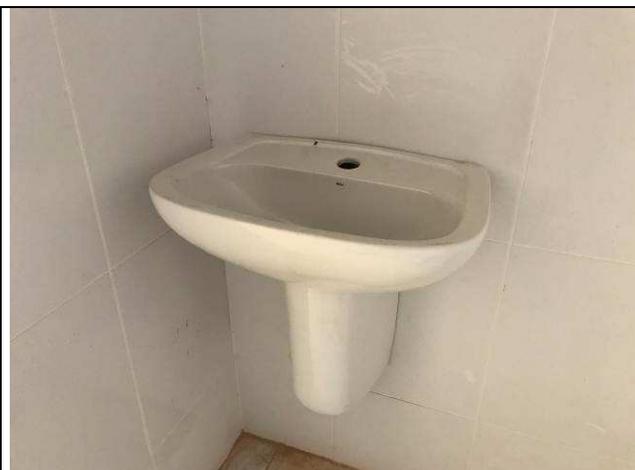
Figura 42C: Lavatório com coluna suspensa - banheiro público adaptado Fórum.

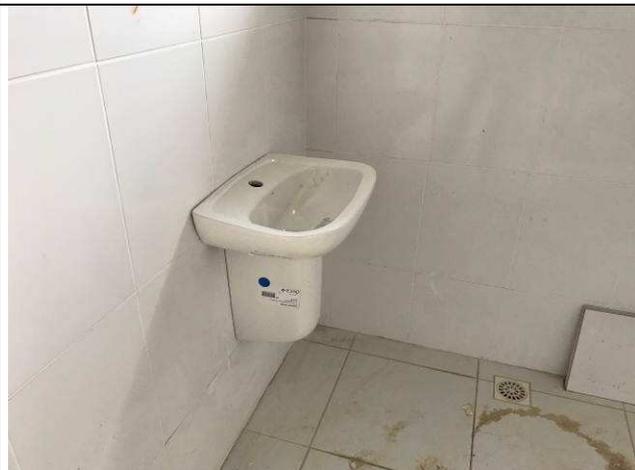
Figura 43C: Lavatório com coluna suspensa - banheiro de secretaria Fórum.

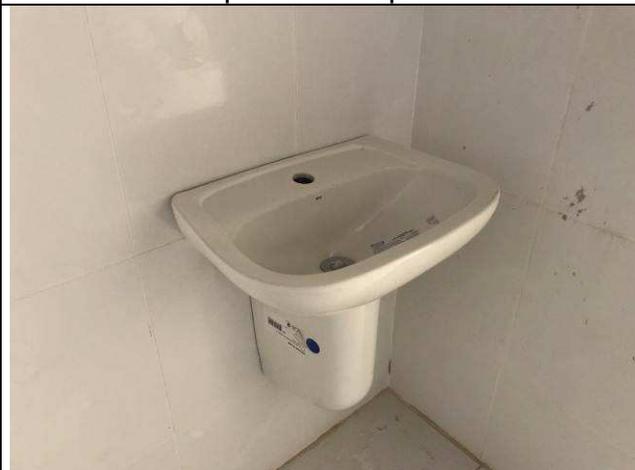
Figura 44C: Lavatório com coluna suspensa - banheiro público adaptado Fórum.

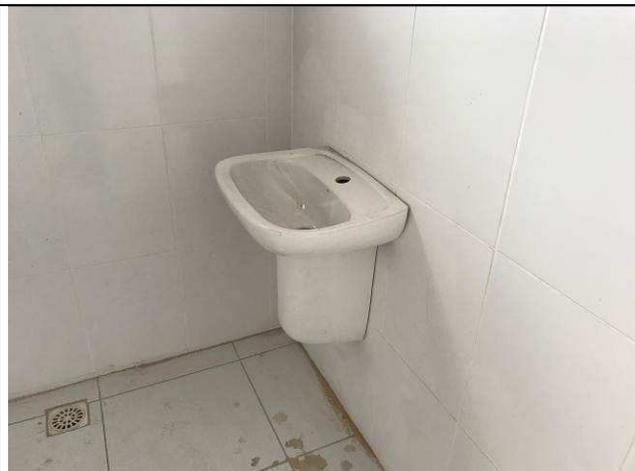
Figura 45C: Lavatório com coluna suspensa - banheiro de secretaria Fórum.

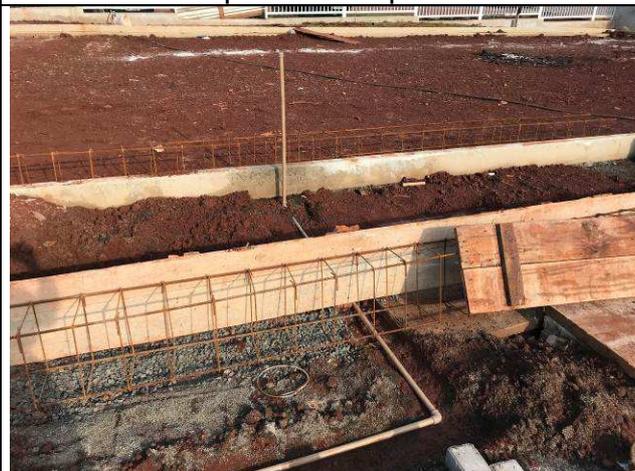
Figura 46C: Rede de distribuição de água pluvial reaproveitada - torneiras externas.

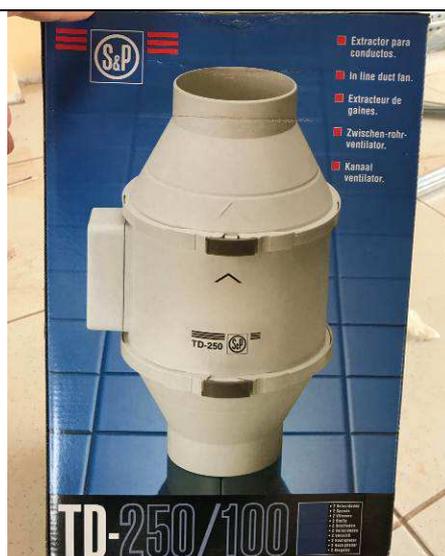
Figura 50C: Exaustor - banheiros públicos e copa da área de vivência.

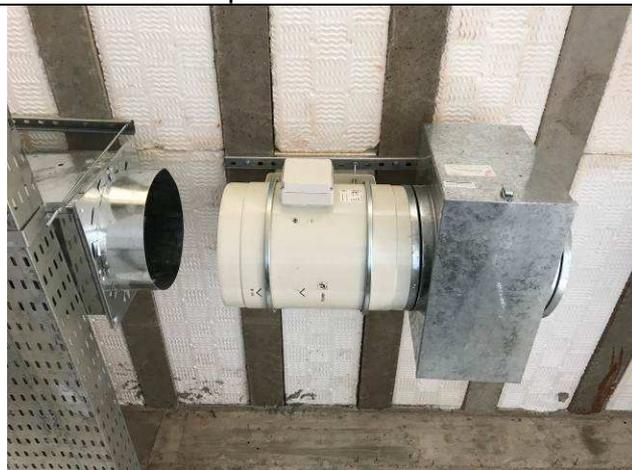
Figura 53C: Ventilador e caixa para filtro / filtros M5 e G4 - PAB II.

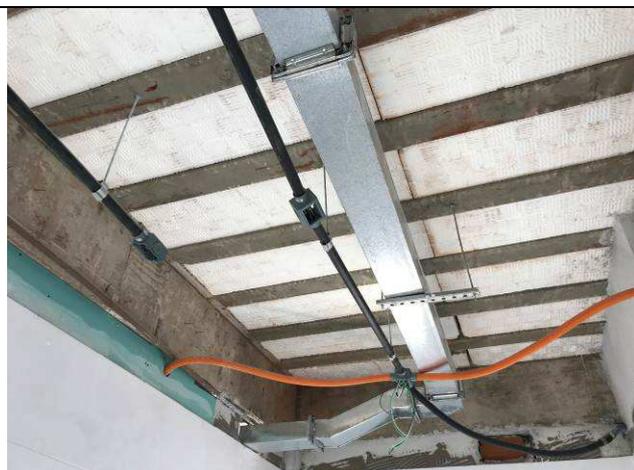
Figura 57C: Duto de insuflamento do exaustor - copa da área de vivência.

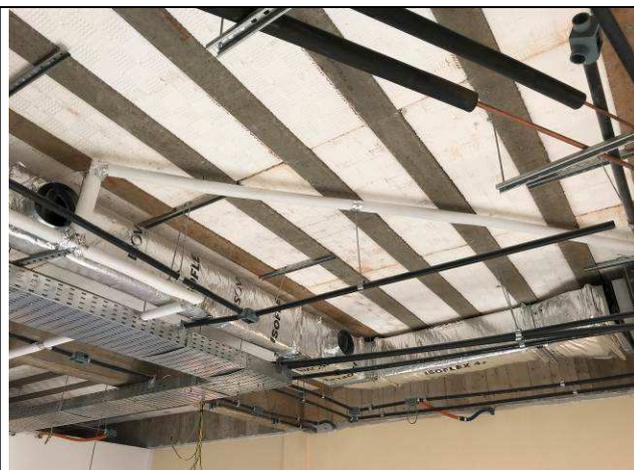
Figura 58C: Dutos de insuflamento e drenos com isolamento - sala múltiplo uso.

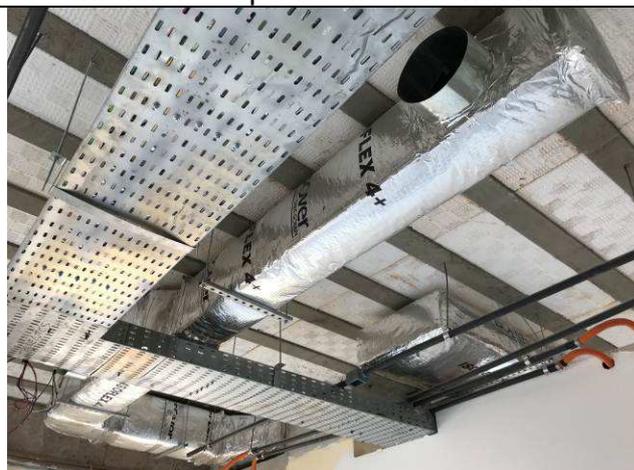
Figura 59C: Duto de insuflamento - Distribuição / Sala dos Oficiais.

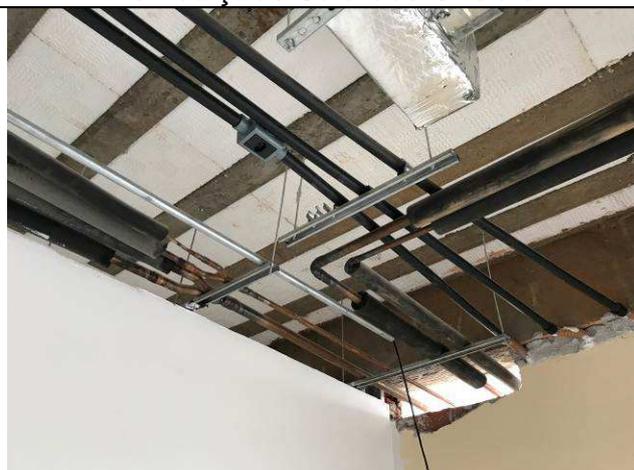
Figura 61C: Rede frigorígena interna - interligação dos ramais principais.

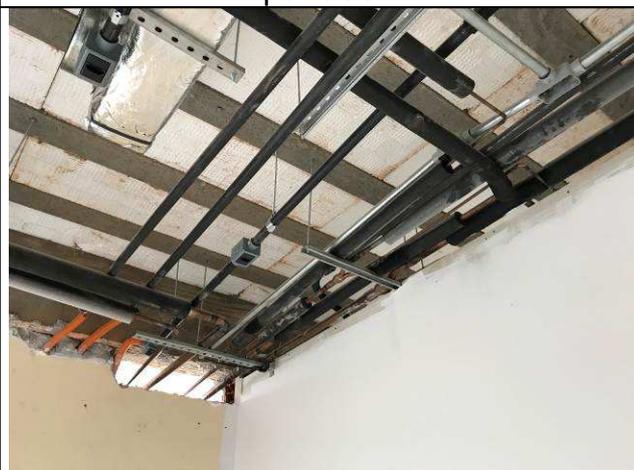
Figura 62C: Rede frigorígena interna - interligação dos ramais principais.

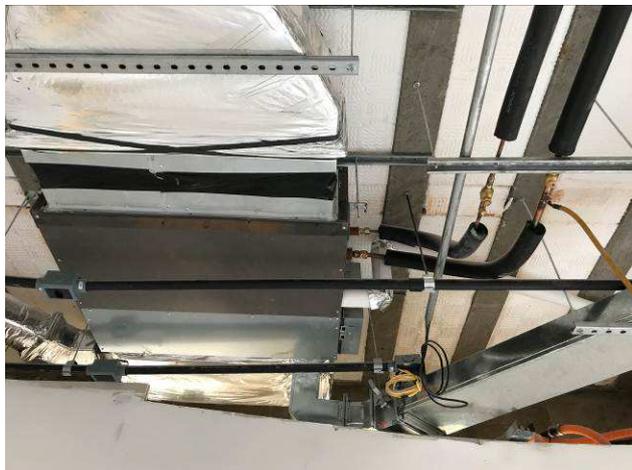
Figura 63C: Rede frigorígena interna - interligação das evaporadoras de 4,0 HP.

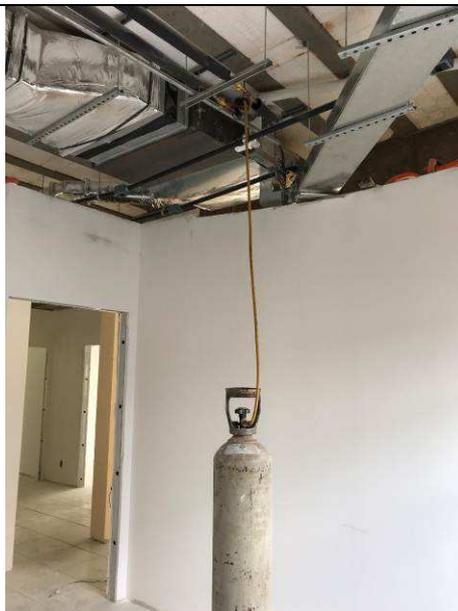
Figura 64C: Rede frigorígena interna - interligação das evaporadoras de 4,0 HP.

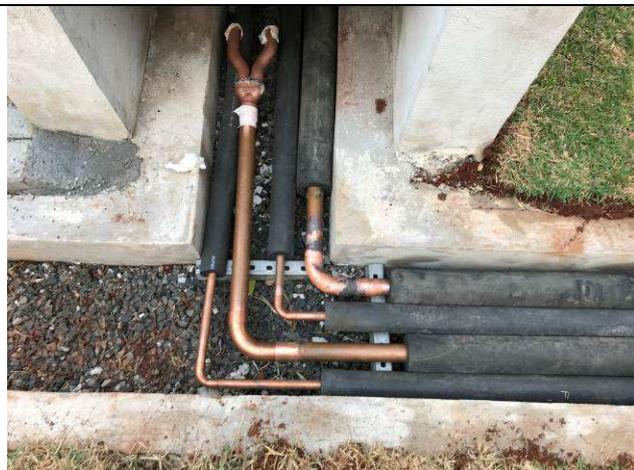
Figura 67C: Rede frigorígena externa - interligação das condensadoras.

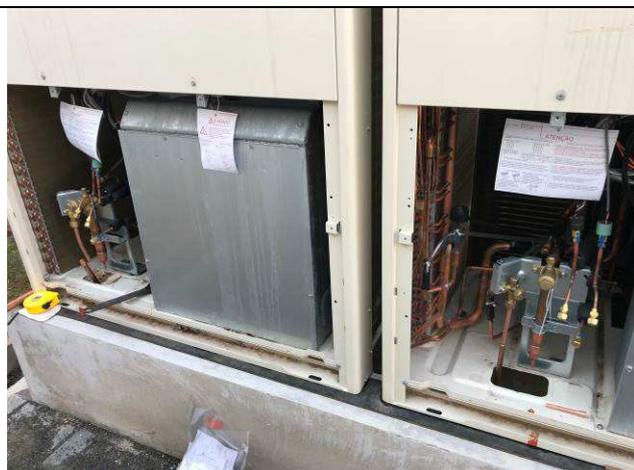
Figura 71C: Rede frigorígena externa - interligação das condensadoras.

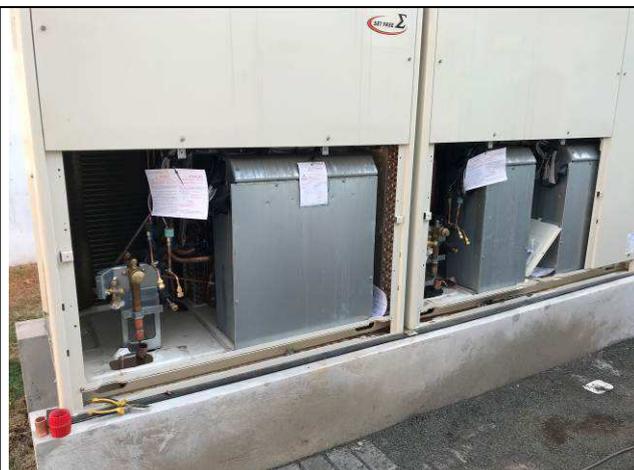
Figura 72C: Rede frigorígena externa - interligação das condensadoras.

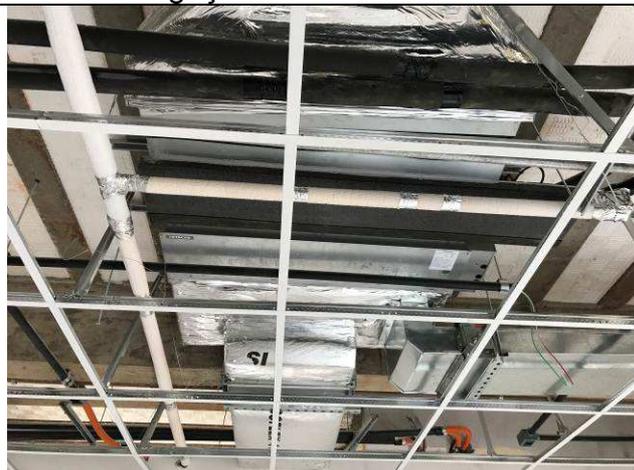
Figura 73C: Rede de drenos internos com isolamento térmico.

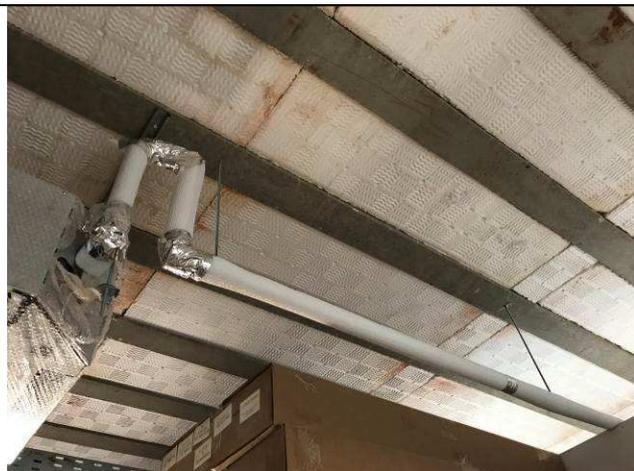
Figura 75C: Rede de drenos internos com isolamento térmico.

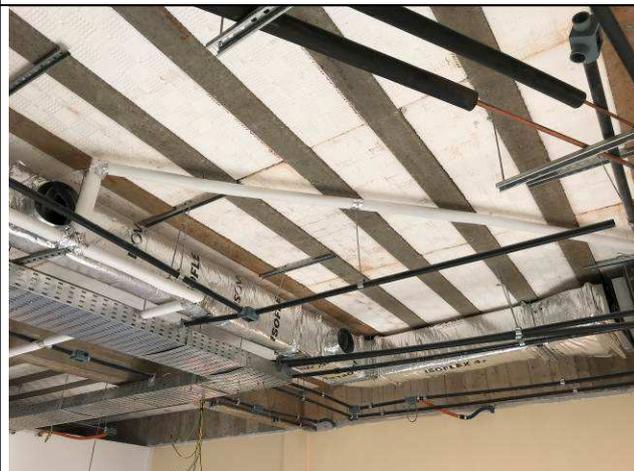
Figura 76C: Rede de drenos internos com isolamento térmico.

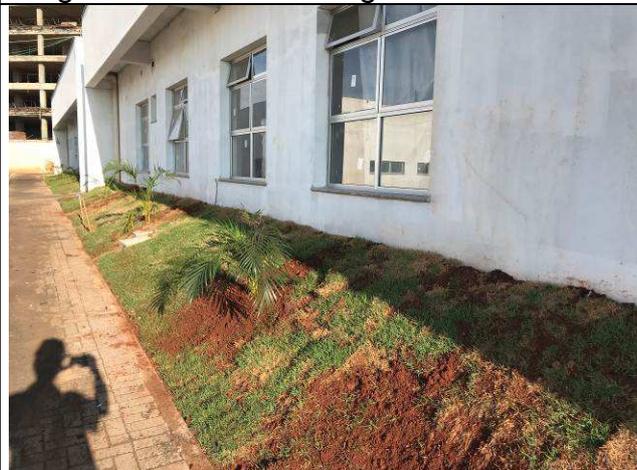
Figura 82C: Plantio de palmeiras-areca - lateral esquerda.

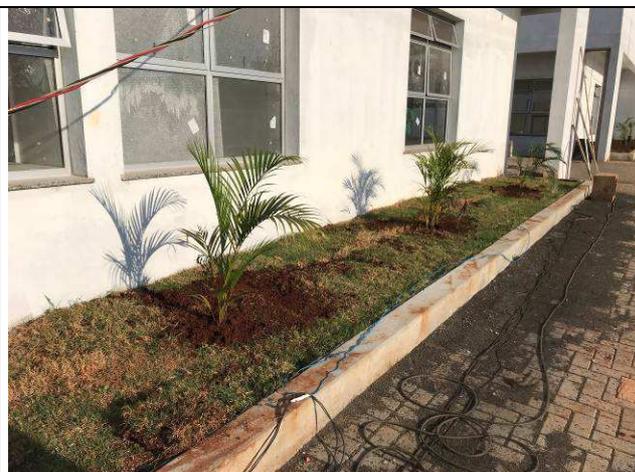
Figura 83C: Plantio de palmeiras-areca - parte frontal.

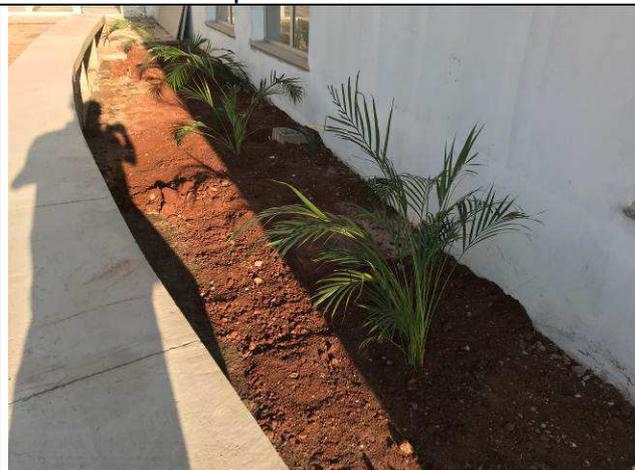
Figura 85C: Plantio de palmeiras-areca - entrada principal (direita).

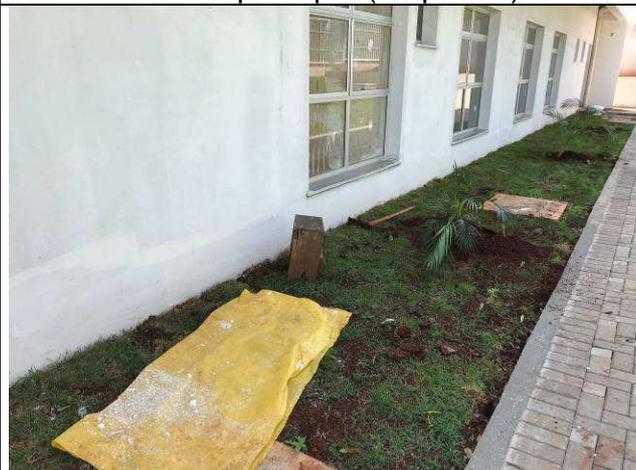
Figura 86C: Plantio de palmeiras-areca - lateral direita.

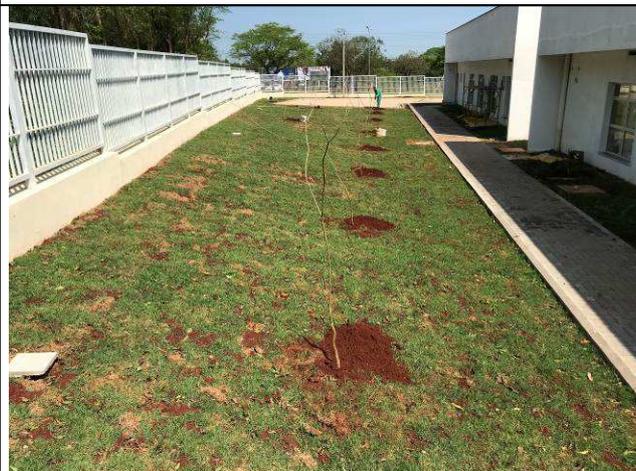
Figura 88C: Plantio de ipê amarelo - lateral direita.

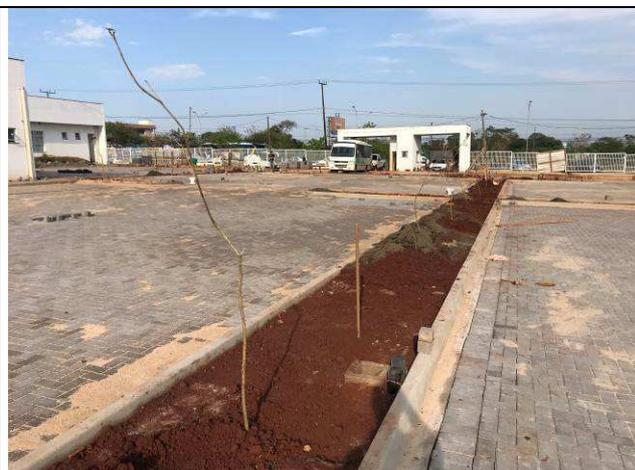
Figura 93C: Plantio de ipê amarelo - canteiros centrais do estacionamento.

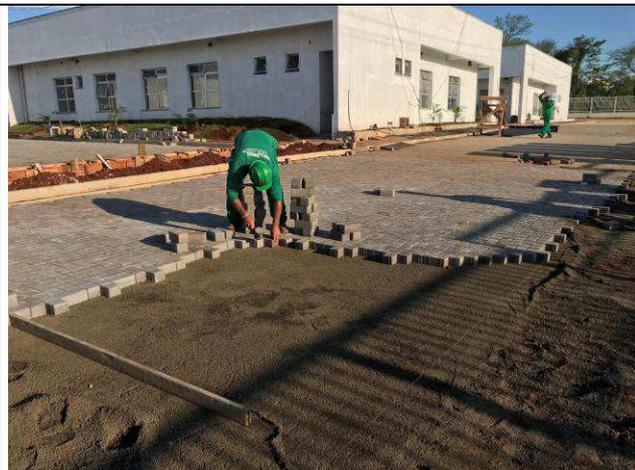
Figura 95C: Execução da pavimentação intertravada dos estacionamentos internos.

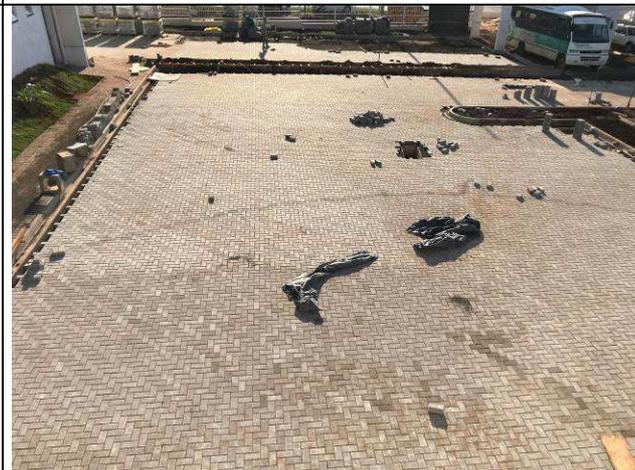
Figura 96C: Pavimentação intertravada dos estacionamentos internos.

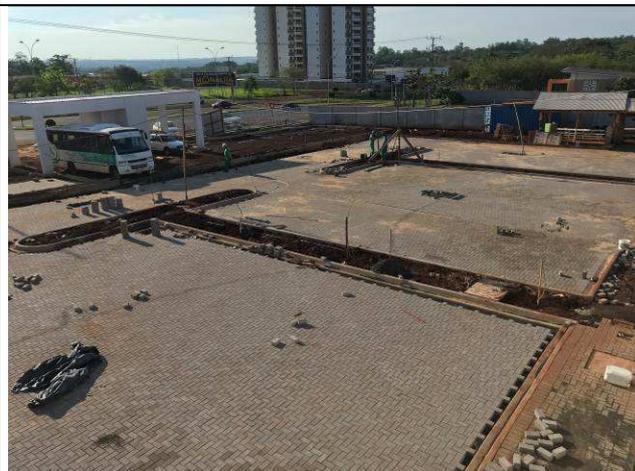
Figura 97C: Pavimentação intertravada dos estacionamentos internos.

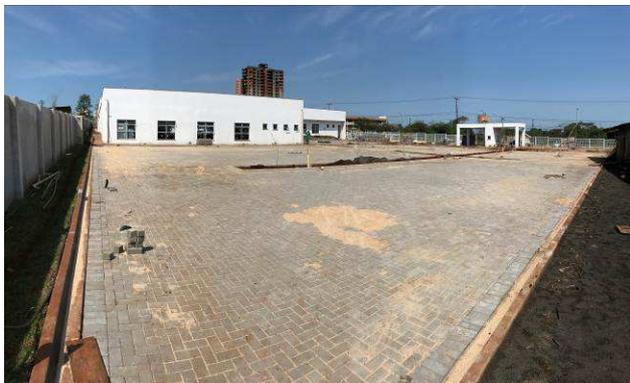
Figura 99C: Pavimentação intertravada dos estacionamentos internos.

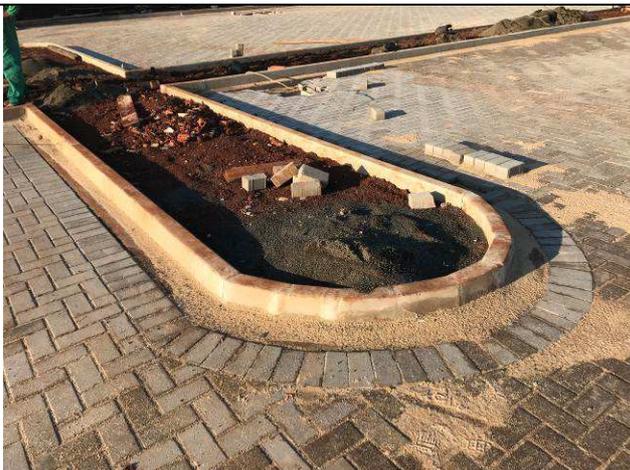
Figura 101C: Pavimentação intertravada dos estacionamentos internos.

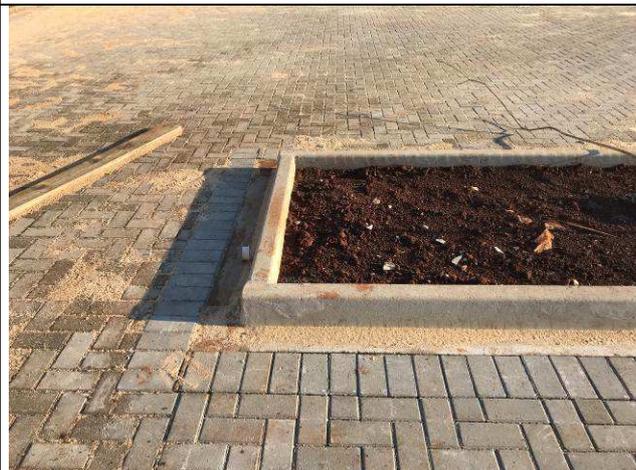
Figura 102C: Pavimentação intertravada dos estacionamentos internos.

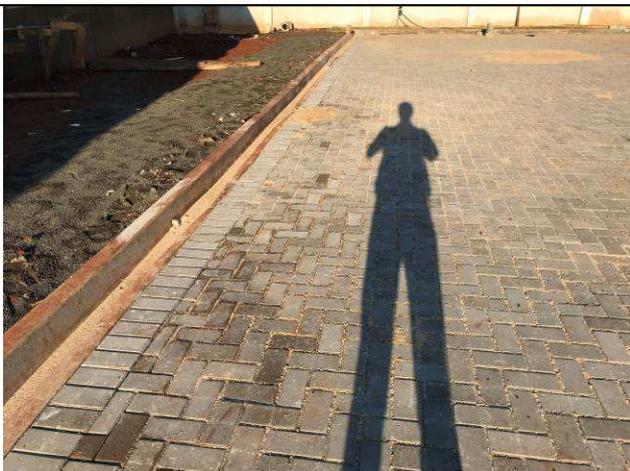
Figura 103C: Pavimentação intertravada dos estacionamentos internos.

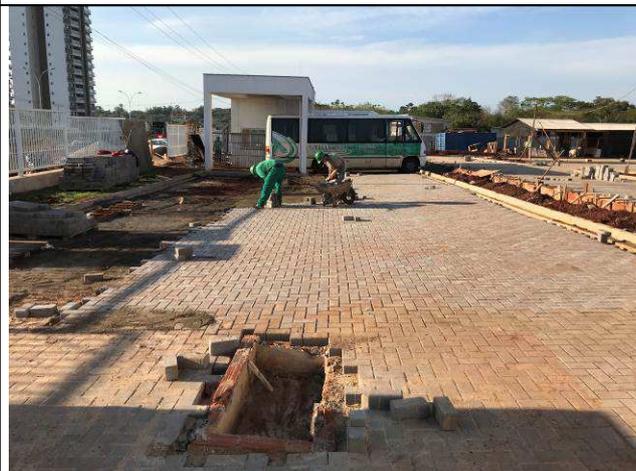
Figura 104C: Pavimentação intertravada dos estacionamentos internos.

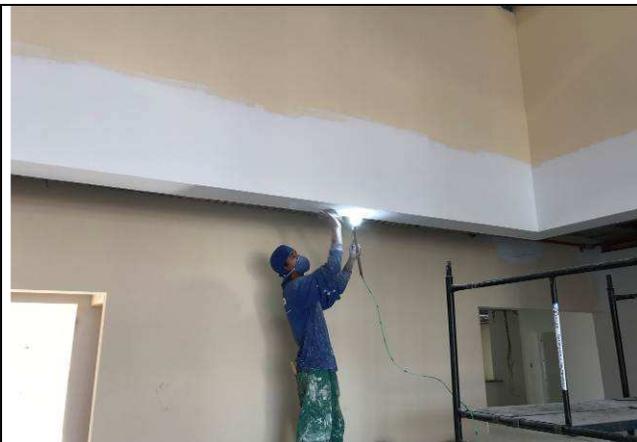
Figura 105C: Emassamento e lixamento de paredes internas.

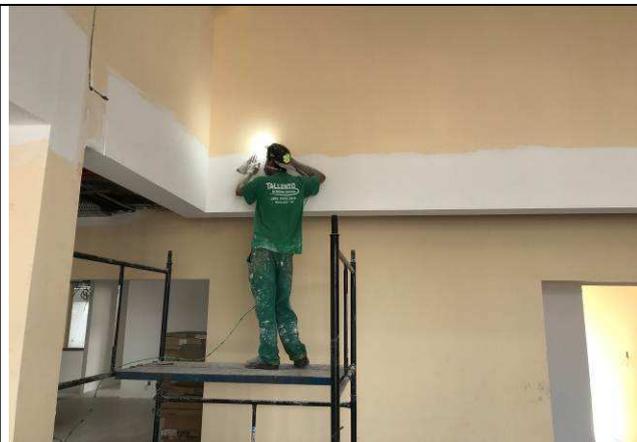
Figura 106C: Emassamento e lixamento de paredes internas.

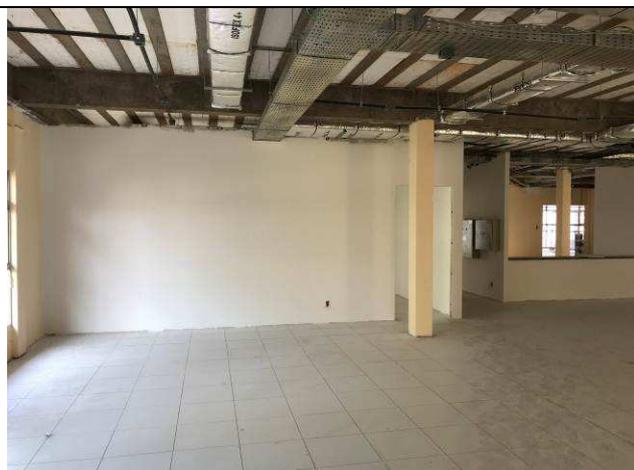
Figura 111C: Paredes internas emassadas
- 2ª Vara.

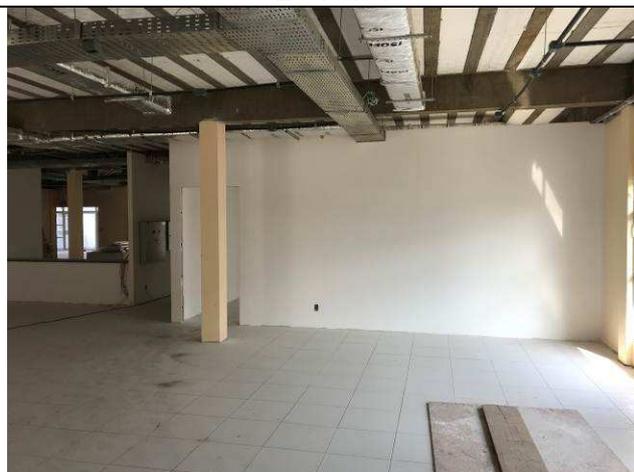
Figura 113C: Paredes internas emassadas
- 3ª Vara.

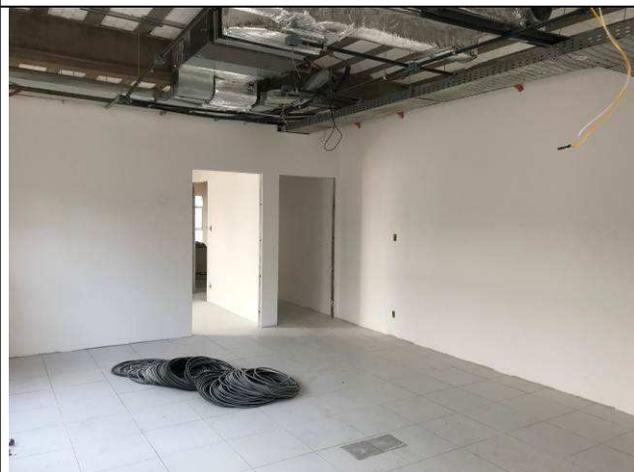
Figura 114C: Paredes internas emassadas
- 3ª Vara.

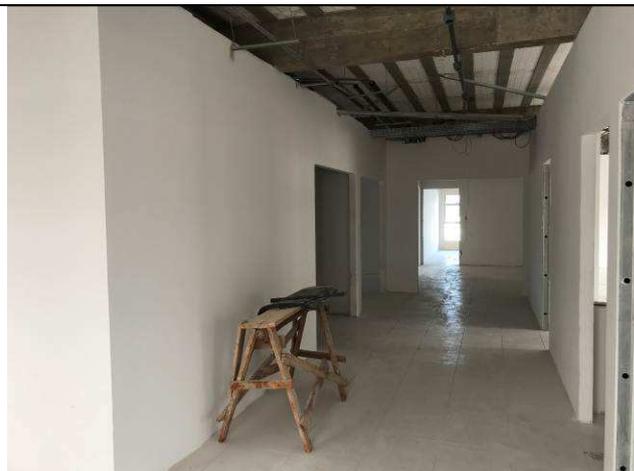
Figura 115C: Paredes internas emassadas
- Módulo de apoio.

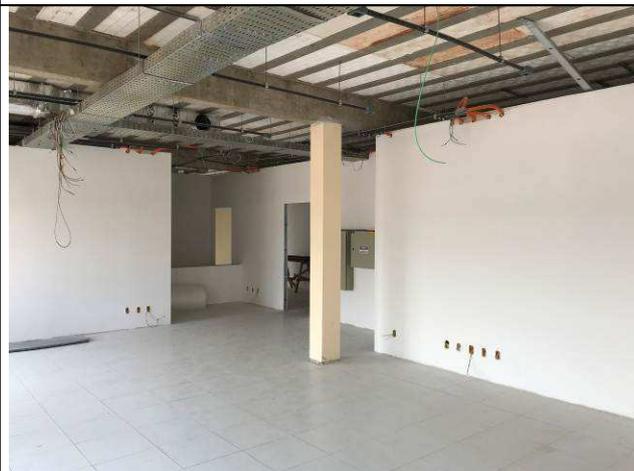
Figura 116C: Paredes internas emassadas
- Módulo de apoio - Distribuição.

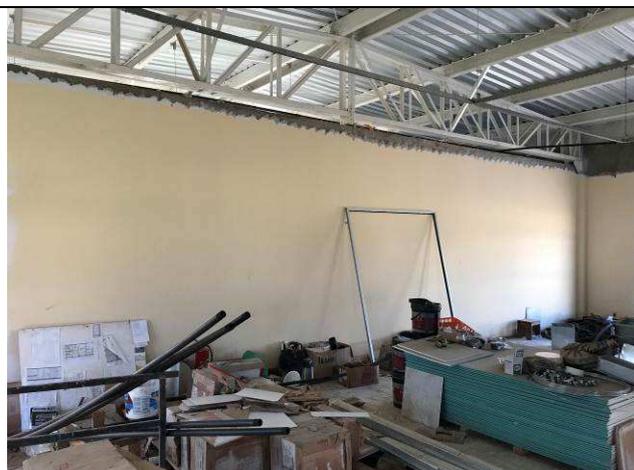
Figura 117C: Paredes internas emassadas - Arquivo.

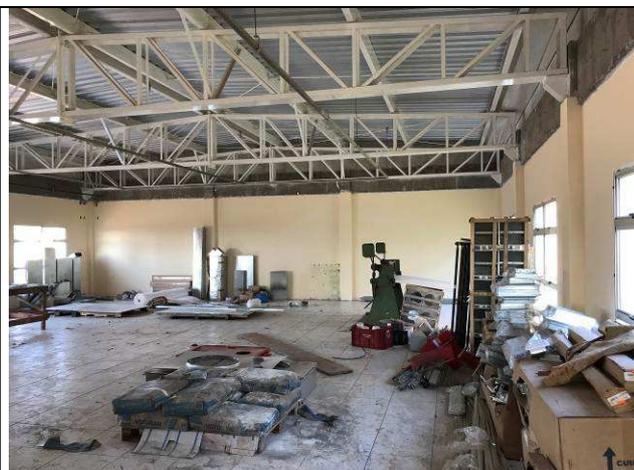
Figura 118C: Paredes internas emassadas - Arquivo.

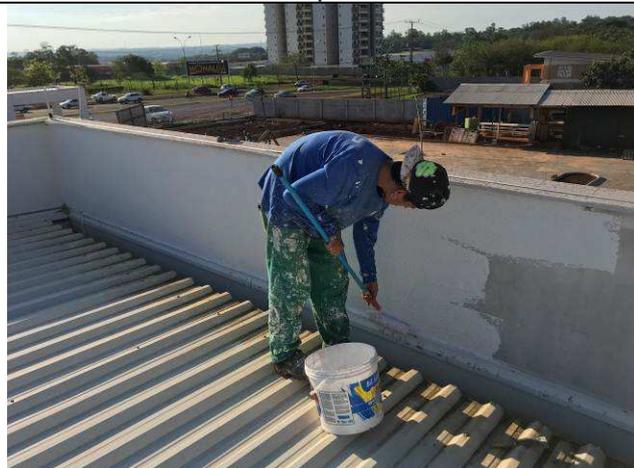
Figura 119C: Textura interna das platibandas - Arquivo.

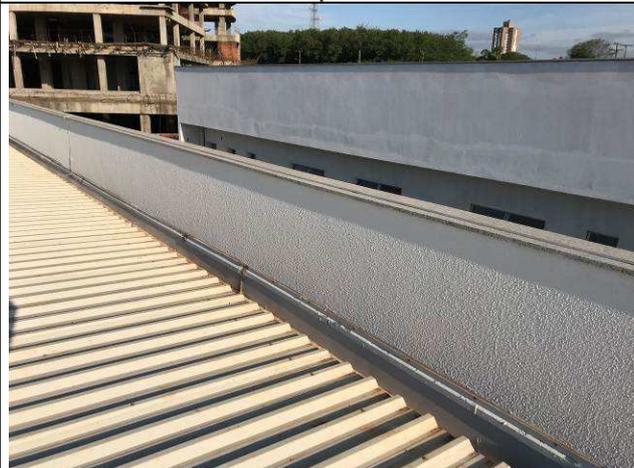
Figura 120C: Textura interna das platibandas - Arquivo.

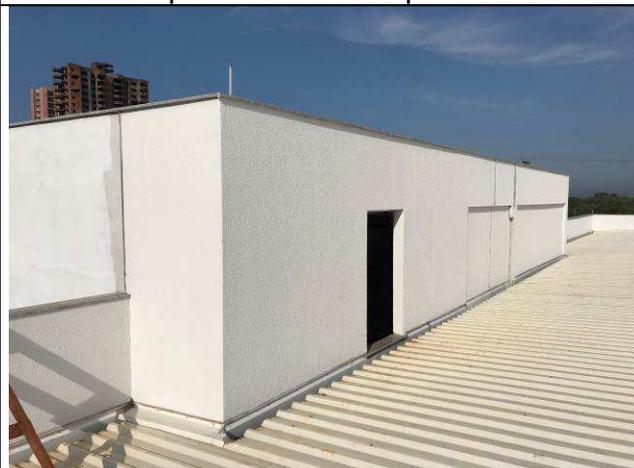
Figura 122C: Textura interna das platibandas - Fórum.

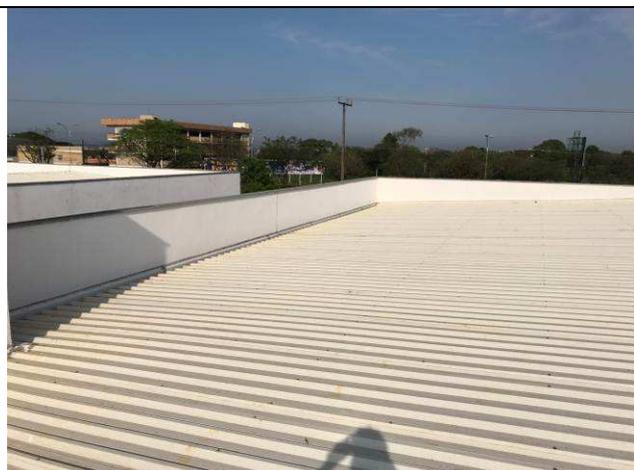
Figura 123C: Textura interna das platibandas - Fórum.

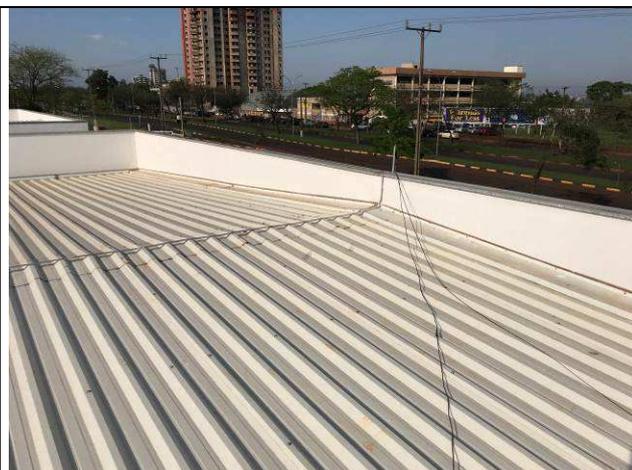
Figura 124C: Textura interna das platibandas - Fórum.

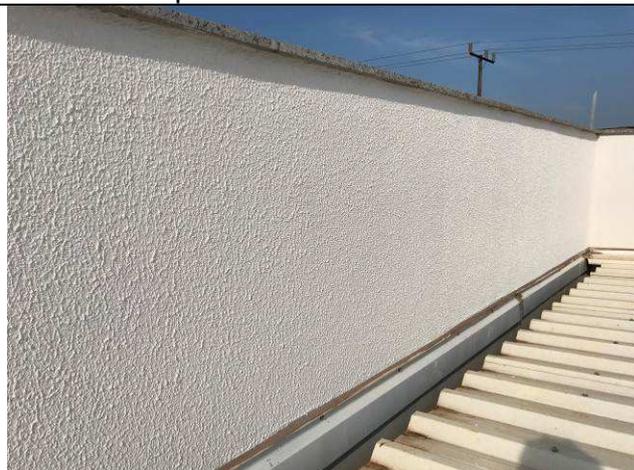
Figura 125C: Textura interna das platibandas - Fórum.

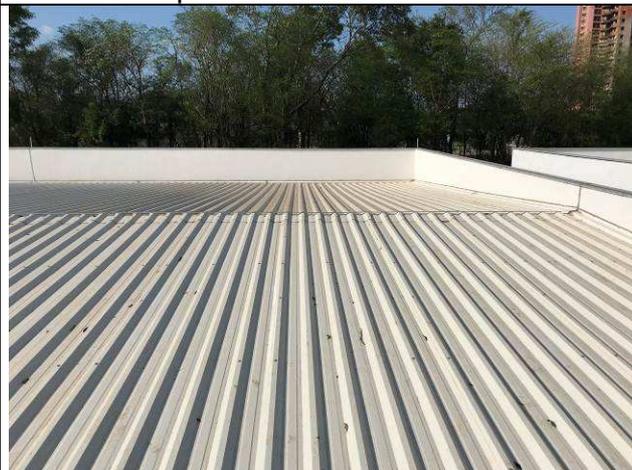
Figura 126C: Textura interna das platibandas - Fórum.

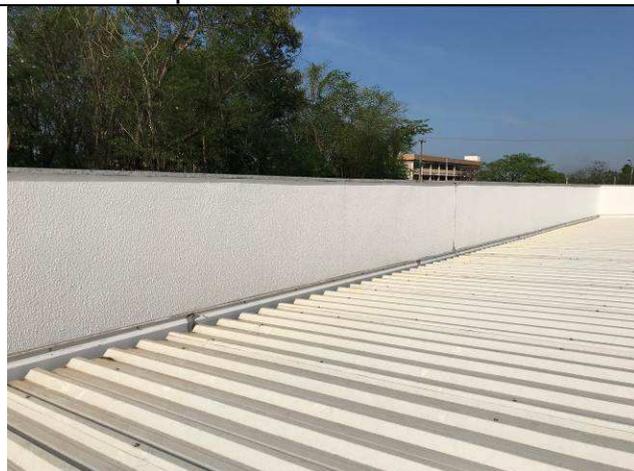
Figura 127C: Textura interna das platibandas - Fórum.

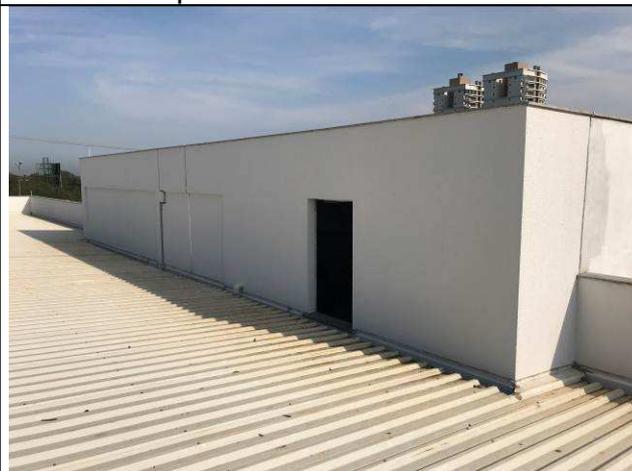
Figura 128C: Textura interna das platibandas - Fórum.

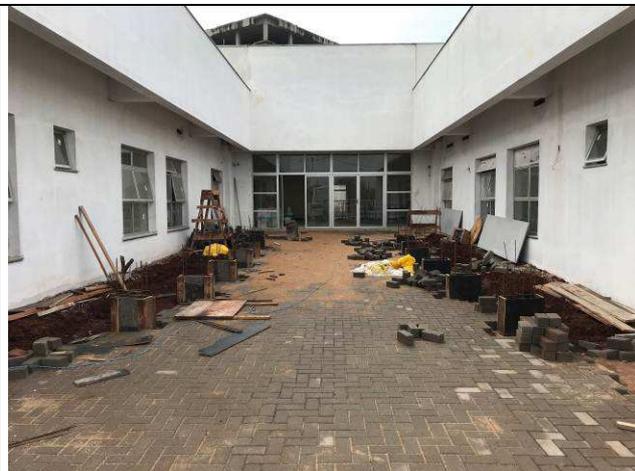
Figura 129C: Formas das bases - bancos de concreto da entrada.

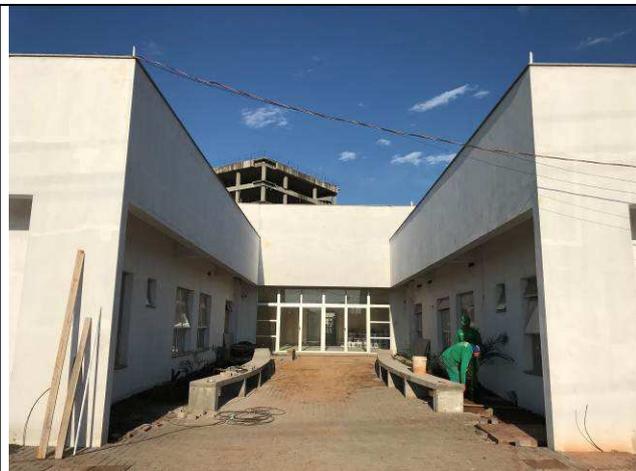
Figura 130C: Bancos de concreto da entrada.

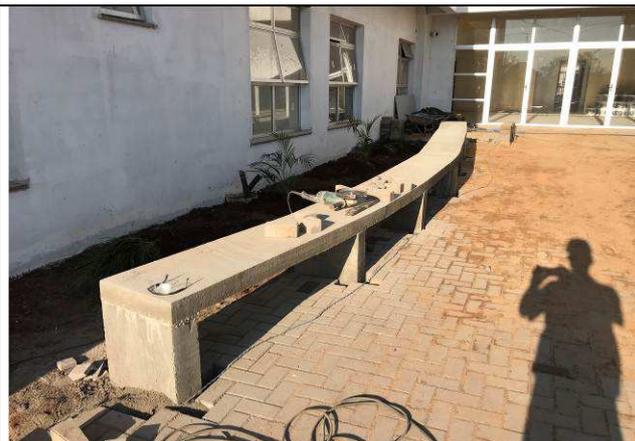
Figura 131C: Formas das bases - bancos de concreto da entrada.
