RELATÓRIO FOTOGRÁFICO – 16ª MEDIÇÃO

**OBRA: EXECUÇÃO DE OBRA DE CONSTRUÇÃO DO IMÓVEL PARA O FÓRUM
TRABALHISTA DE FOZ DO IGUAÇU.**

CONTRATADA: TALLENTO CONSTRUTORA DE OBRAS LTDA

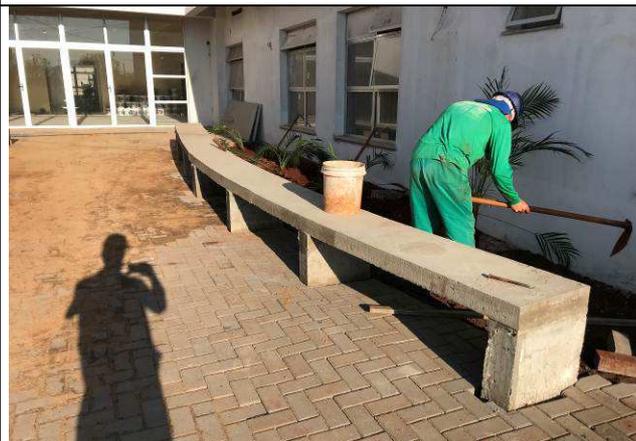
Figura 132C: Bancos de concreto da entrada.

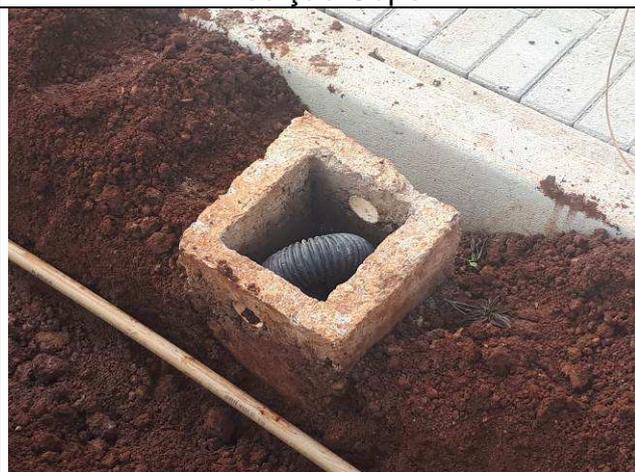
Figura 04E: infraestrutura externa -
eletrodutos PEAD e caixas

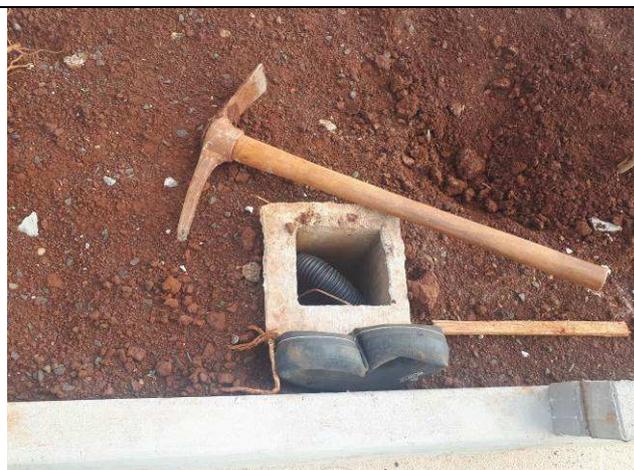
Figura 06E: infraestrutura externa -
eletrodutos PEAD e caixas

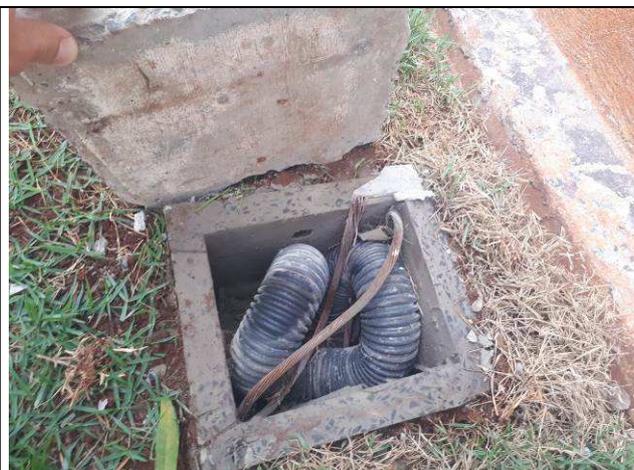
Figura 07E: ramais alimentadores
estabilizada guarita e arquivo

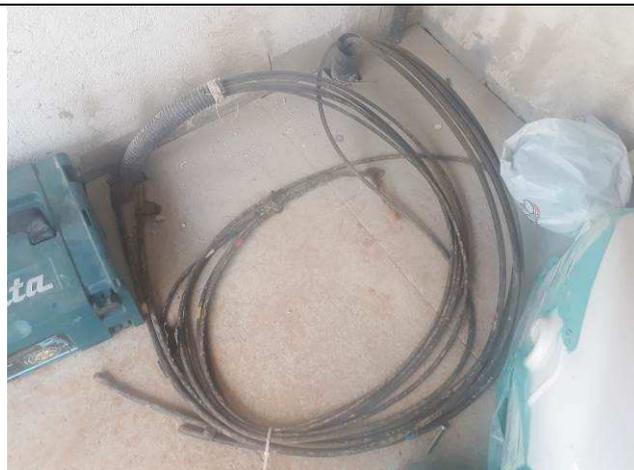
Figura 08E: ramais alimentadores
estabilizada guarita e arquivo

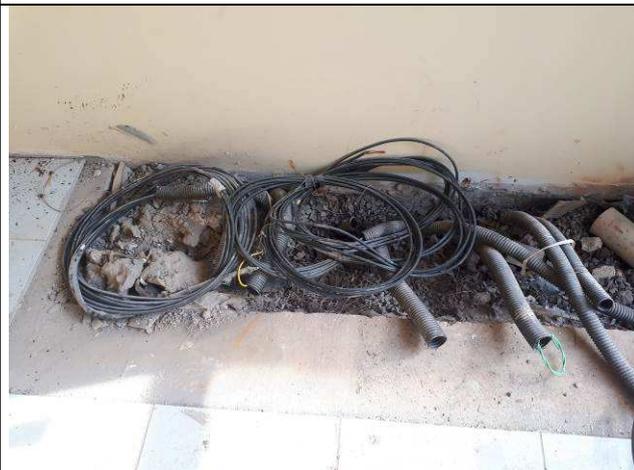
Figura 09E: cabeamento elétrico

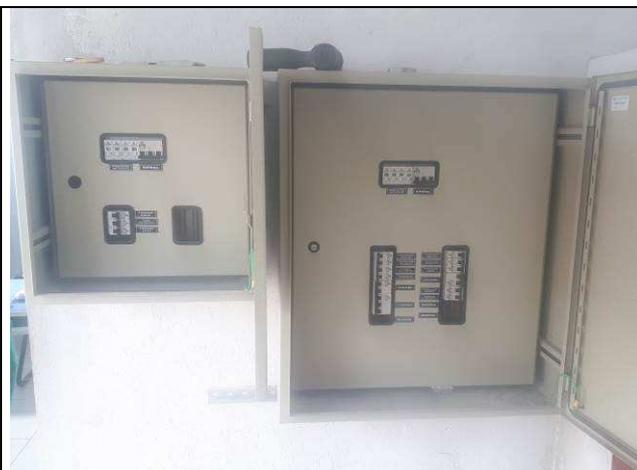
Figura 12E: quadros QDE7 e QDC7

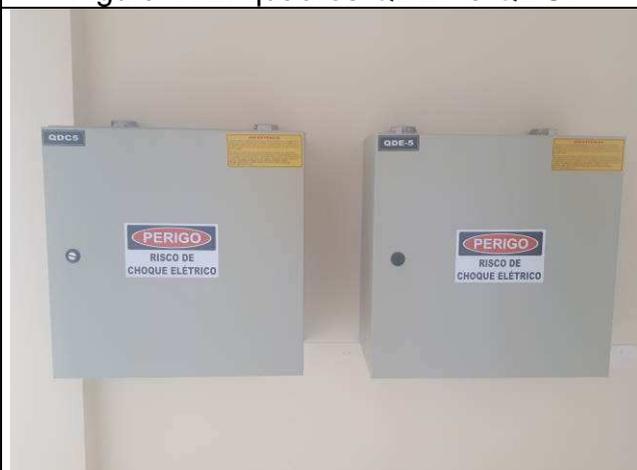
Figura 14E: Quadros QDC5 e QDE5

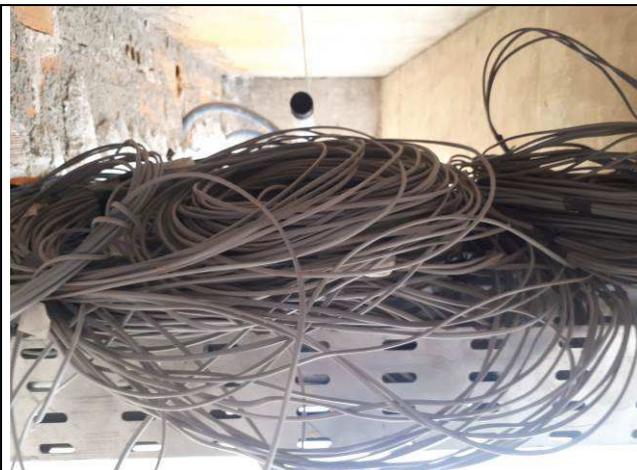
Figura 33E: cabos para alarme CCI 2 pares

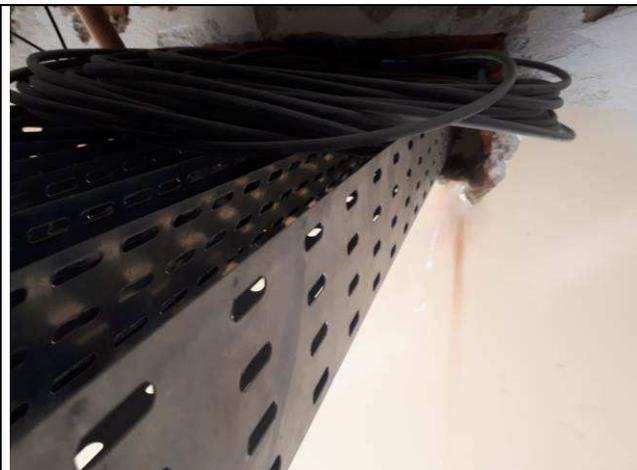
Figura 34E: cabos para alarme CCI 2 pares
