RELATÓRIO FOTOGRÁFICO – 16ª MEDIÇÃO

OBRA: EXECUÇÃO DE OBRA DE REFORMA DO IMÓVEL PARA O FÓRUM TRABALHISTA DE CURITIBA.

CONTRATADA: FORTALLEZA ENGCLIN LTDA.

I.7. FASE 05 - 9ª E 12ª VARA DO TRABALHO

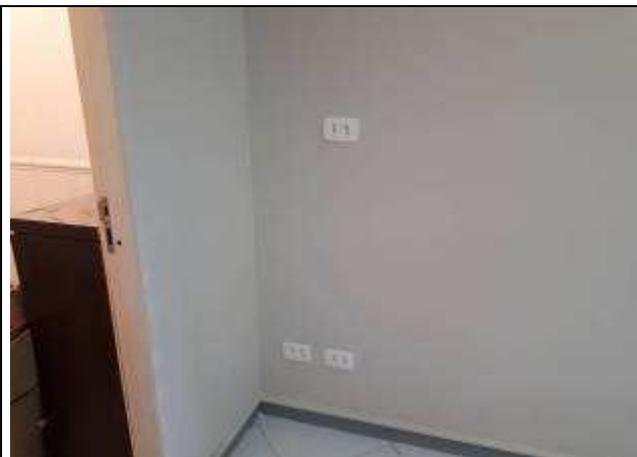
Figura 01E: instalações interruptores e tomadas - 12ª VT

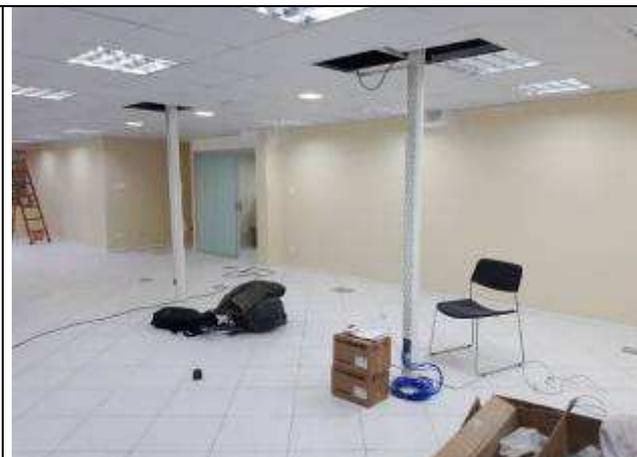
Figura 02E: cabos lógicos, colunas técnicas, iluminação - 12ª VT

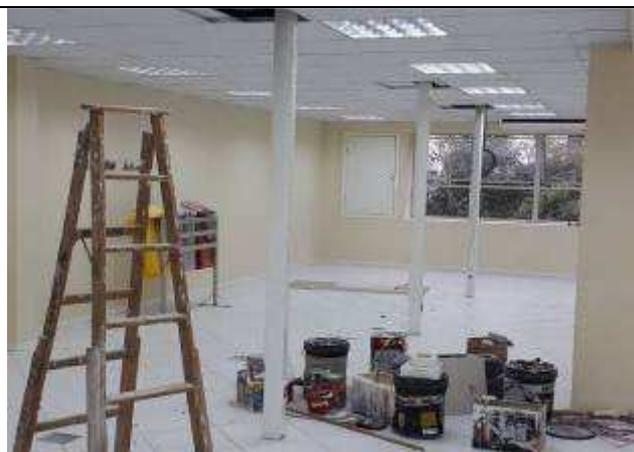
Figura 03E: colunas técnicas, iluminação - 12ª VT

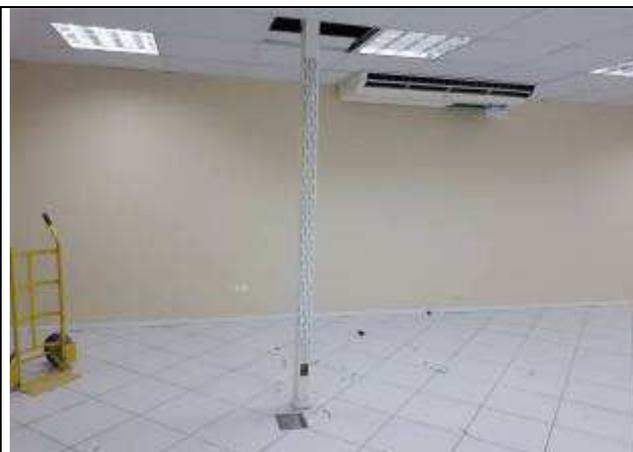
Figura 04E: colunas técnicas, iluminação - 12ª VT

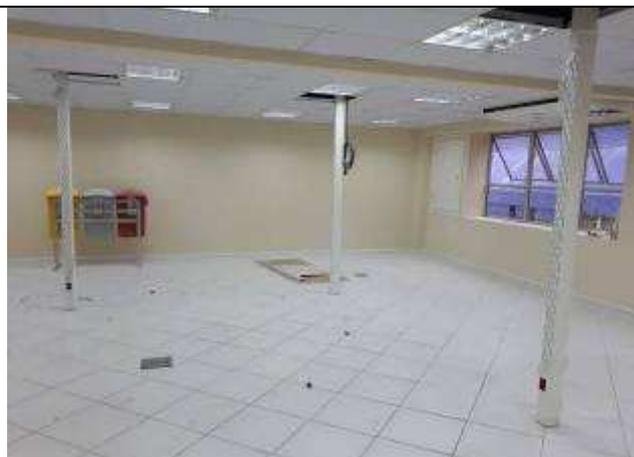
Figura 05E: colunas técnicas, iluminação - 12ª VT

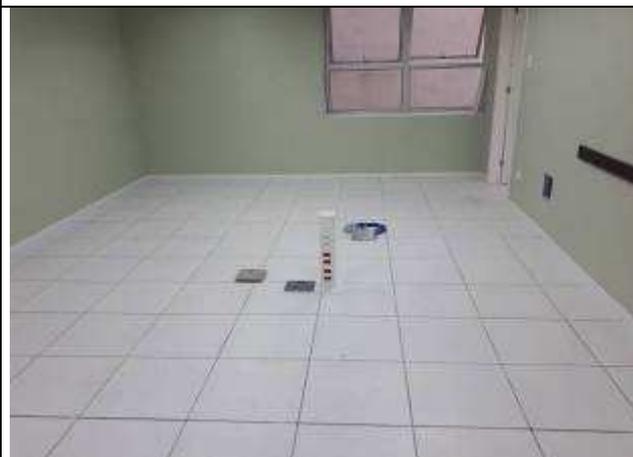
Figura 06E: instalações salas de audiências - 12ª VT

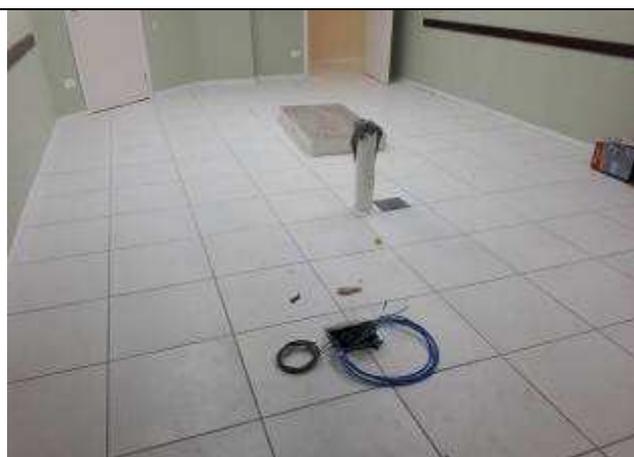
Figura 07E: instalações salas de audiências - 12ª VT

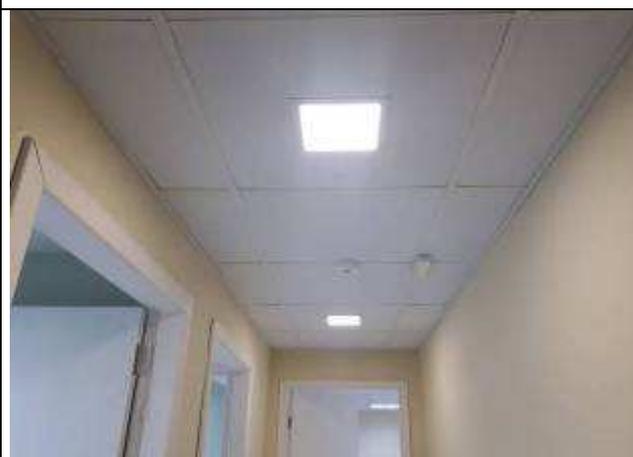
Figura 08E: iluminação 12ª VT

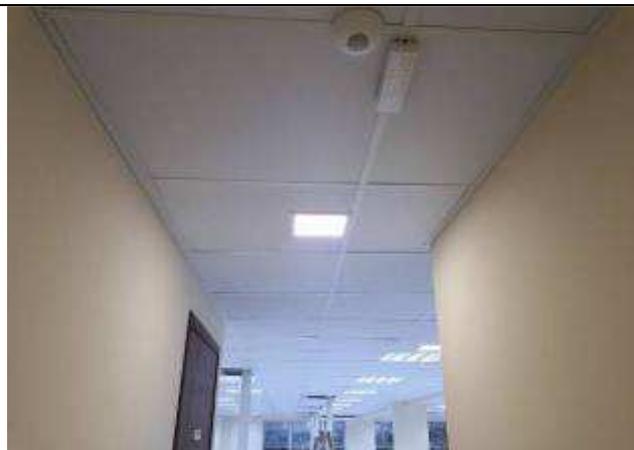
Figura 09E: iluminação 12ª VT

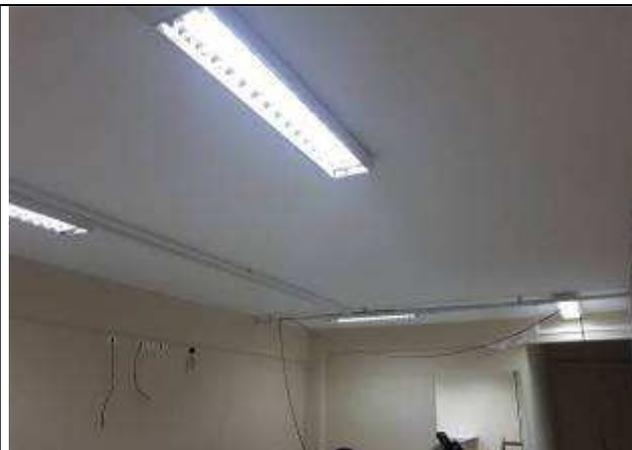
Figura 10E: iluminação 12ª VT

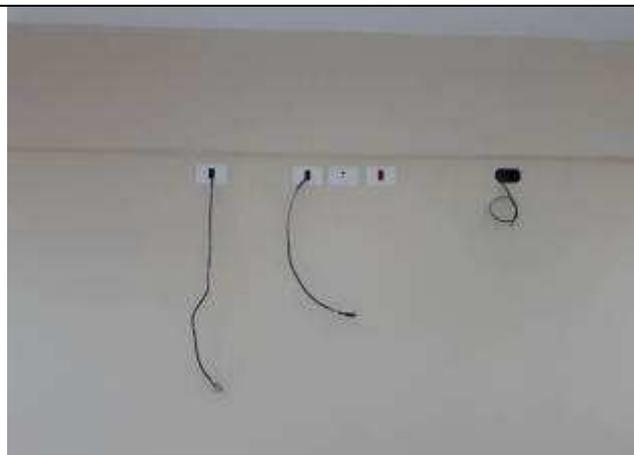
Figura 11E: pontos para sonorização e cabo HDMI - 12ª VT

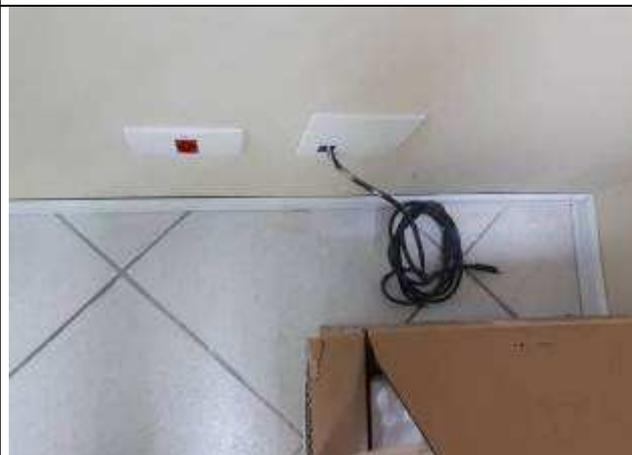
Figura 12E: conexão cabo HDMI 12ª VT

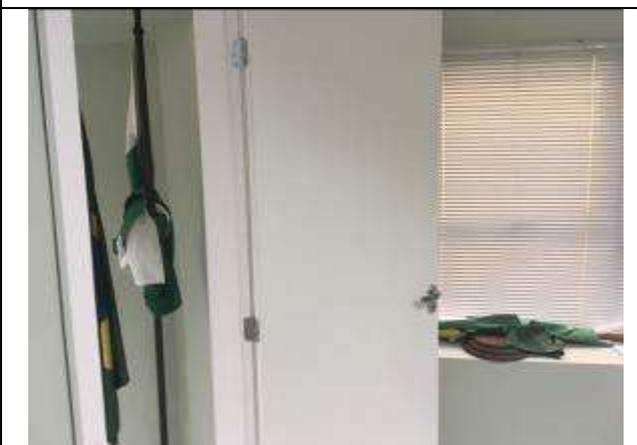
Figura 22C - porta de madeira lisa - 11ª VT

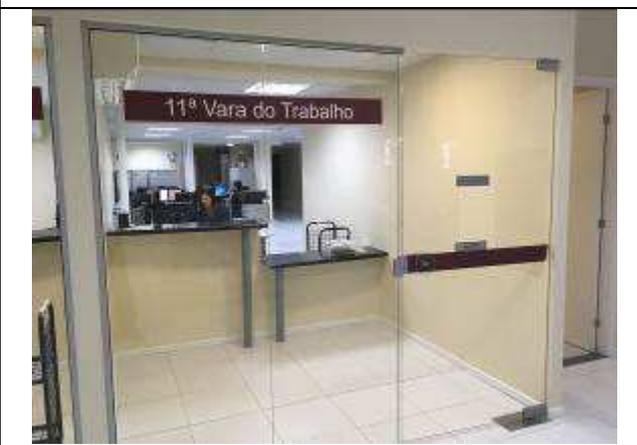
Figura 23C - porta e painel vidro temperado -
11ª VT

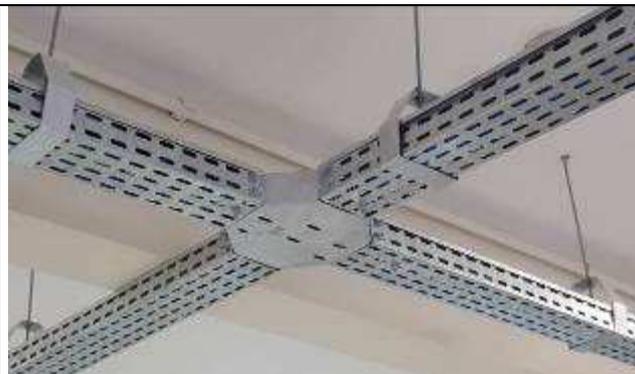
Figura 13E: eletrocalhas tampadas

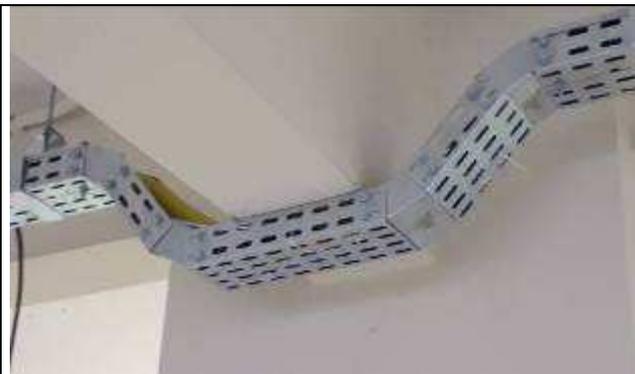
Figura 14E: eletrocalhas tampadas

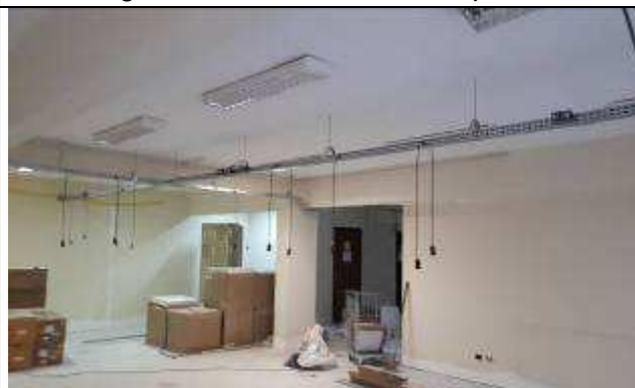
Figura 15E: infraestrutura 10ª e 11ª VT

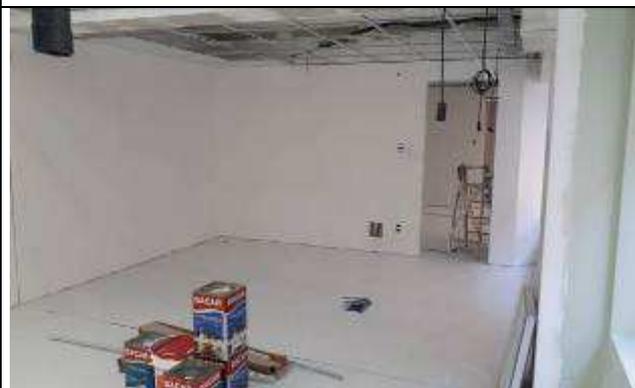
Figura 16E: infraestrutura 10ª e 11ª VT

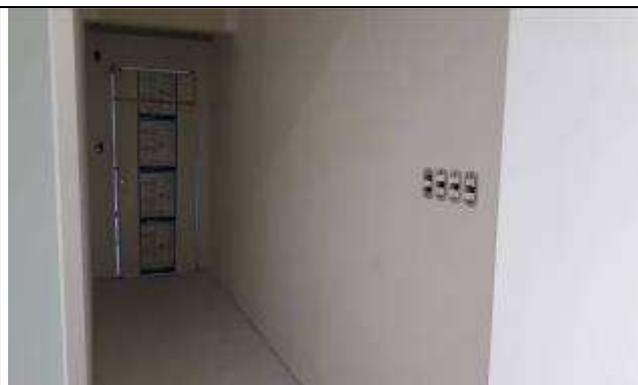
Figura 17E: interruptores e tomadas 10ª e 11ª VT

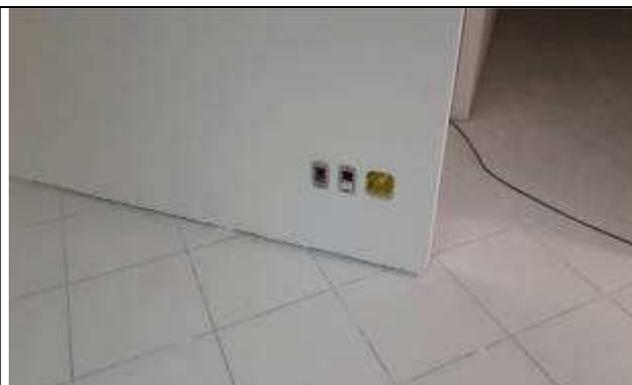
Figura 18E: interruptores e tomadas 10ª e 11ª VT

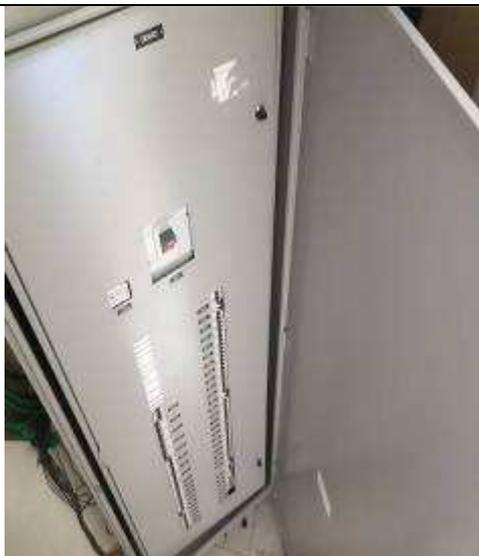
Figura 37E: Quadro QD-AR3 (lateral VM362)

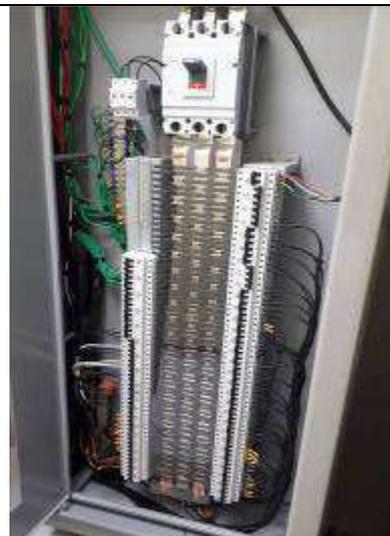
Figura 38E: Quadro QD-AR3 (lateral VM362)

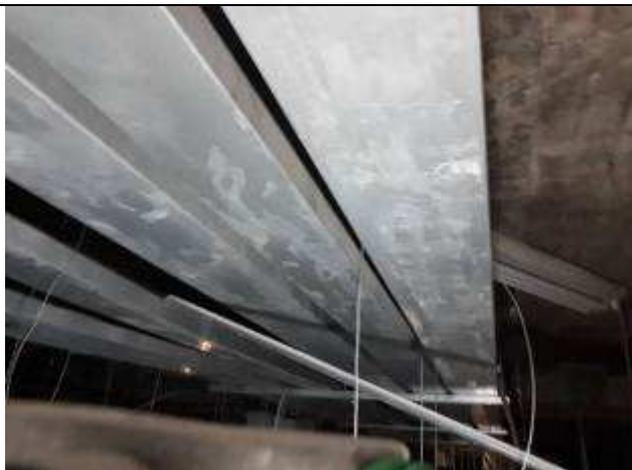
Figura 41E: infraestrutura ar corredor lateral VM362

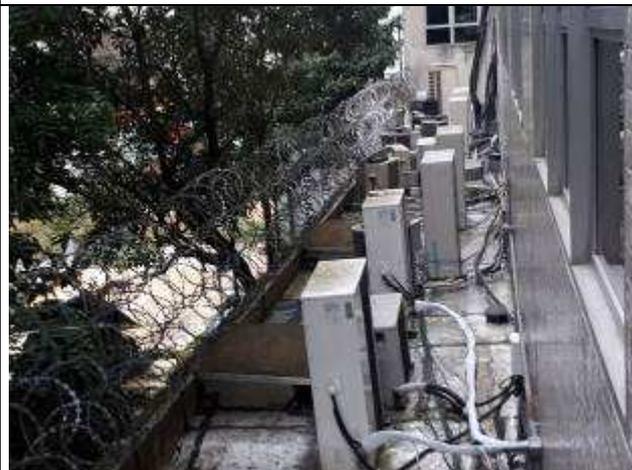
Figura 42E: infraestrutura ar lateral VM362
