RELATÓRIO FOTOGRÁFICO – 6ª MEDIÇÃO

OBRA: EXECUÇÃO DE OBRA DE CONSTRUÇÃO DO IMÓVEL PARA A VARA DO TRABALHO DE DOIS VIZINHOS

CONTRATADA: CONSTRUTORA DINÂMICA LTDA

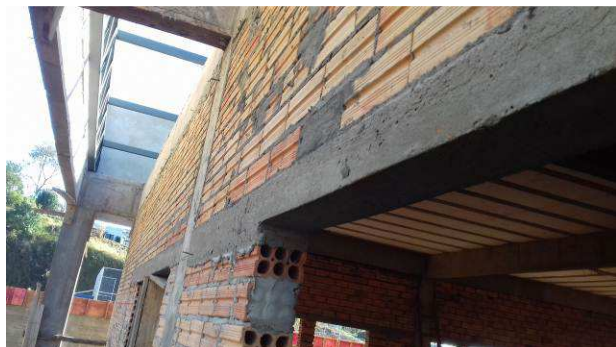
Figura 05C: Vergas em janelas - lateral esquerda

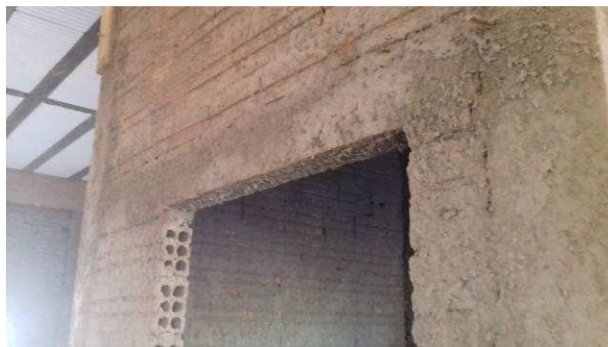
Figura 06C: Verga em porta interna - sanitário do juiz titular

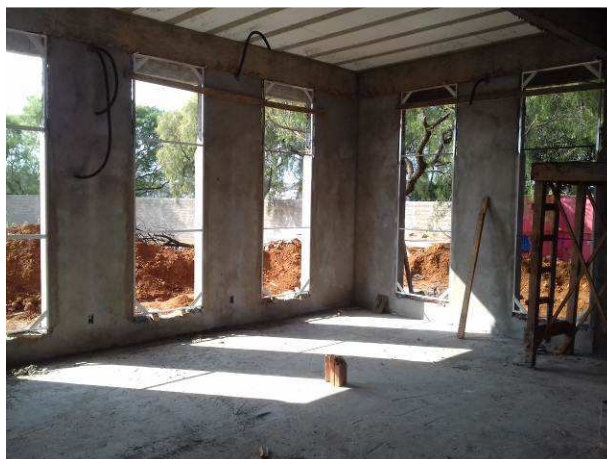
Figura 18C: Requadro e contramarcos nas janelas da sala múltiplo uso

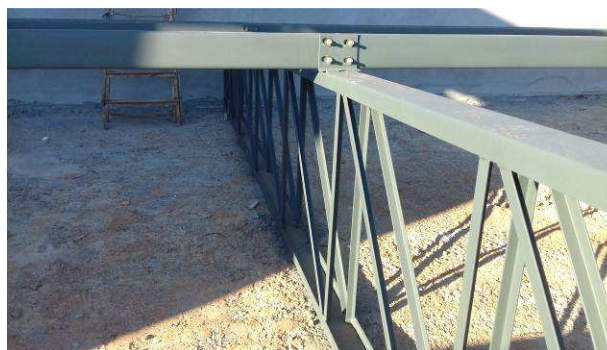
Figura 20C: Detalhe da ligação parafusada entre tesoura e terça

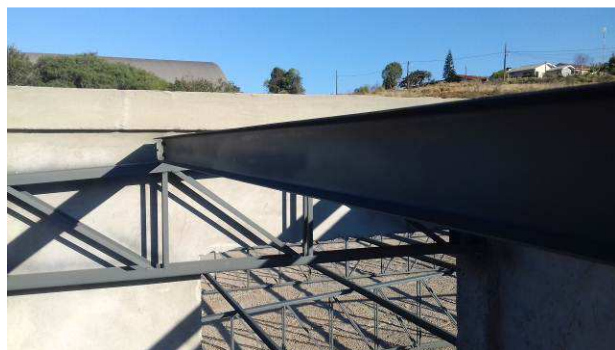
Figura 21C: Tesoura e terça do reservatório

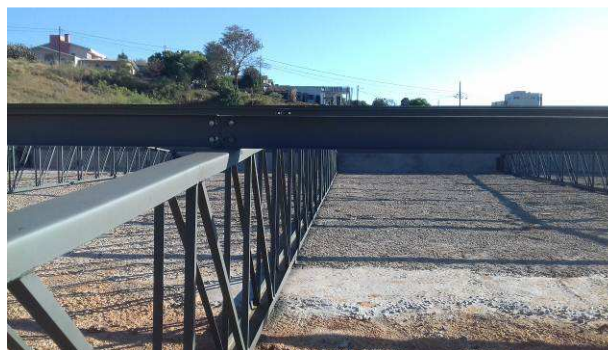
Figura 22C: Visão de diagonais e banço superior de tesoura

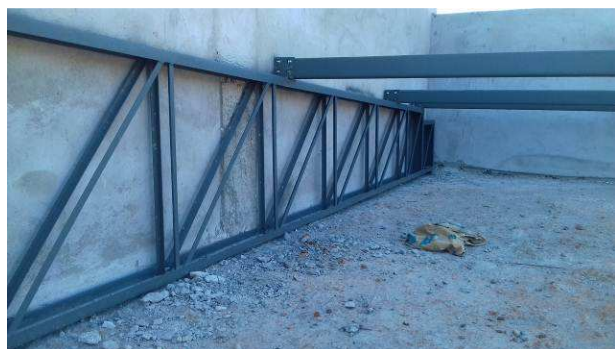
Figura 23C: Tesoura localizada junto à platibanda

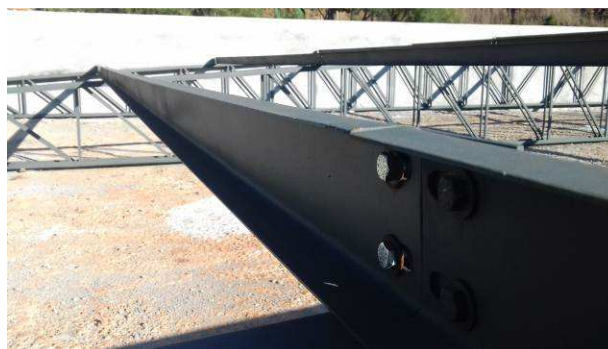
Figura 24C: Terça

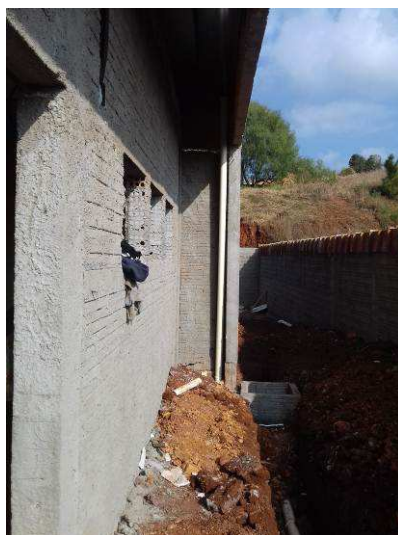
Figura 89C: Tubo de queda de 100mm - fundos com lateral esquerda

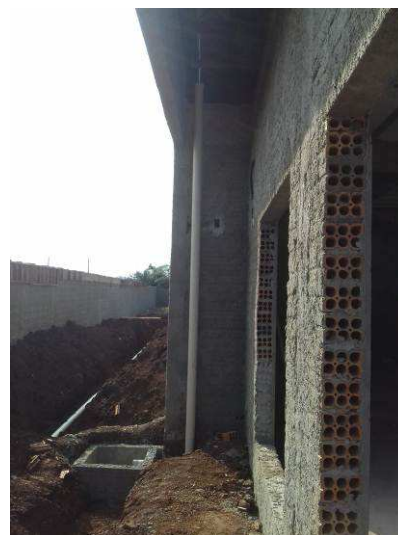
Figura 90C: Tubo de queda de 100mm - fundos com lateral direita

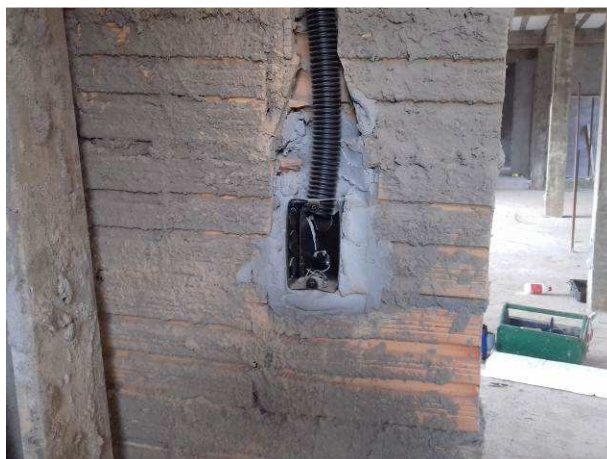
Figura 08E: Caixa estampada 4x2" - PAB
