RELATÓRIO FOTOGRÁFICO – 8ª MEDIÇÃO

OBRA: **EXECUÇÃO DE OBRA DE CONSTRUÇÃO DO IMÓVEL PARA A VARA DO TRABALHO DE DOIS VIZINHOS**

CONTRATADA: **CONSTRUTORA DINÂMICA LTDA**

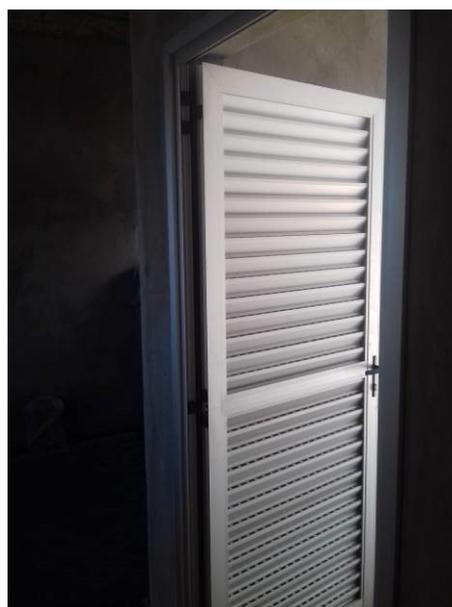
Figura 02C: Porta de alumínio 90x210cm - Saída lateral direita

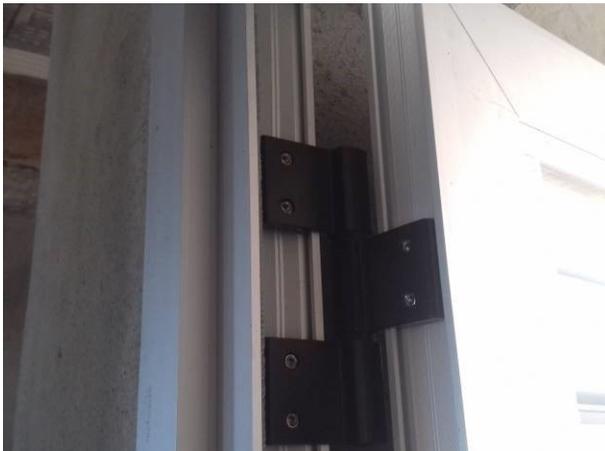
Figura 03C: Detalhe de dobradiça de porta de alumínio

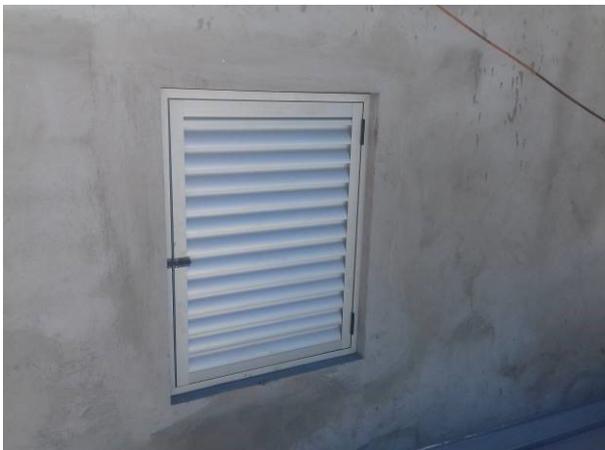
Figura 05C: Porta de alumínio 80x105cm, instalada no reservatório

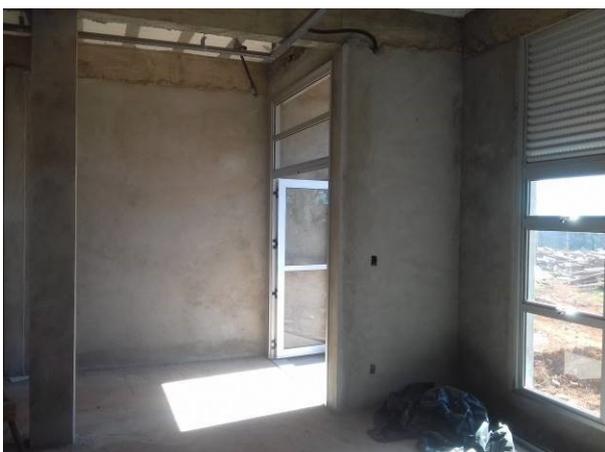
Figura 07C: Porta dupla de alumínio e vidro temperado, tamanho 180x210 mais bandeiras fixas superiores - saída "Hall público externo 3"

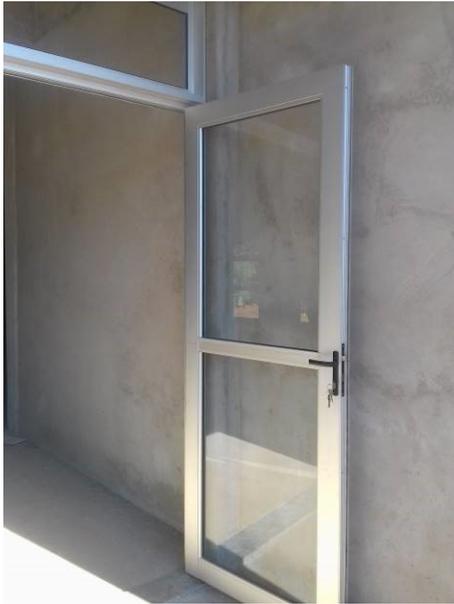
Figura 09C: Porta dupla de alumínio e vidro temperado, tamanho 180x210 - detalhe de uma das folhas

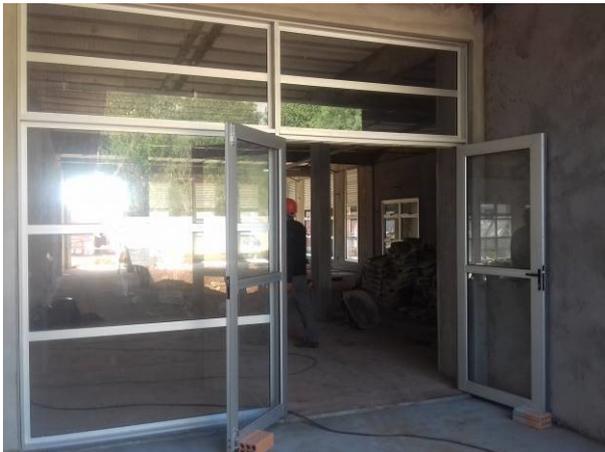
Figura 11C: Porta dupla de alumínio e vidro temperado, tamanho 180x210 mais bandeiras fixas superiores e laterais - saída "Hall público externo 2" - no detalhe todo o conjunto de folhas, bandeiras e caixilhos fixos laterais

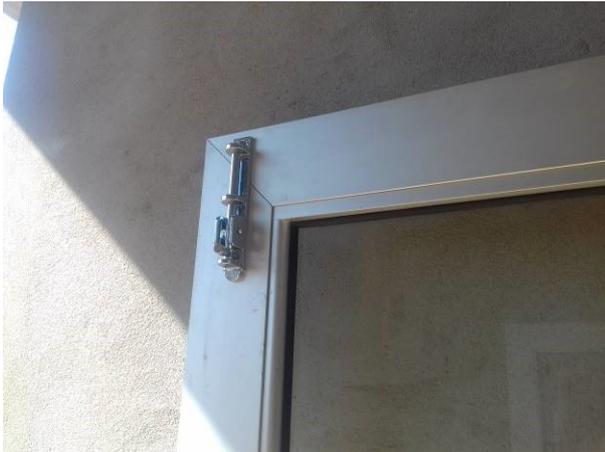
Figura 13C: Detalhe de tranca de teto de porta de alumínio com vidro temperado de 8mm (Hall público externo 2 e 3)

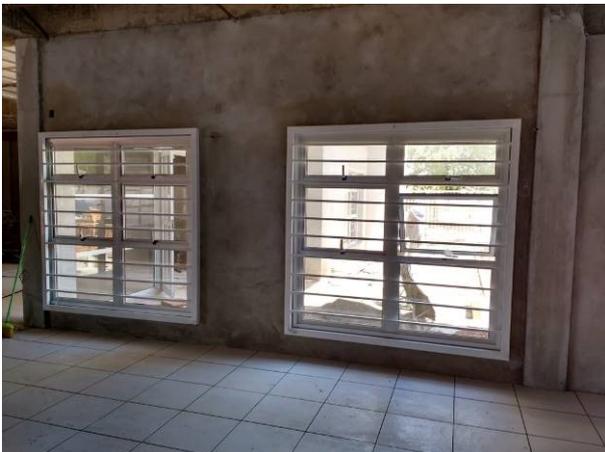
Figura 15C: Gradis de proteção das janelas de 180x180cm - Sala de conciliação 1)

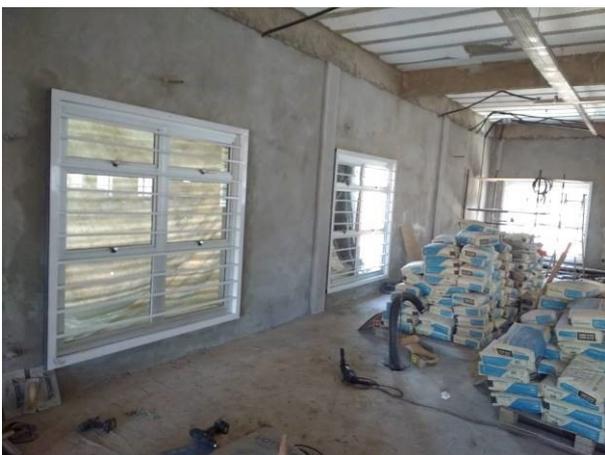
Figura 17C: Gradis de proteção das janelas de 180x180cm - OAB e PAB)

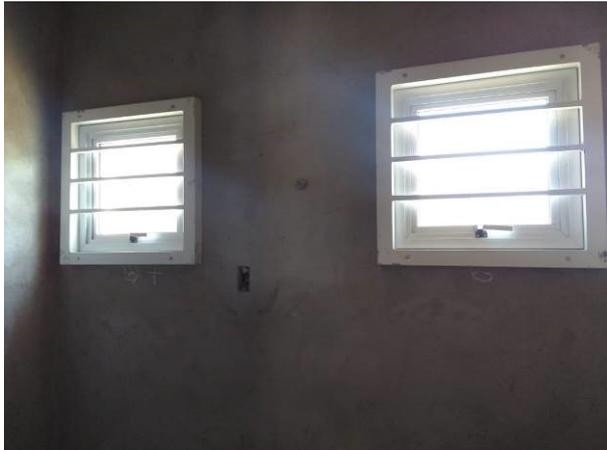
Figura 19C: Gradis de proteção das janelas de 60x90cm - Copa da secretária)

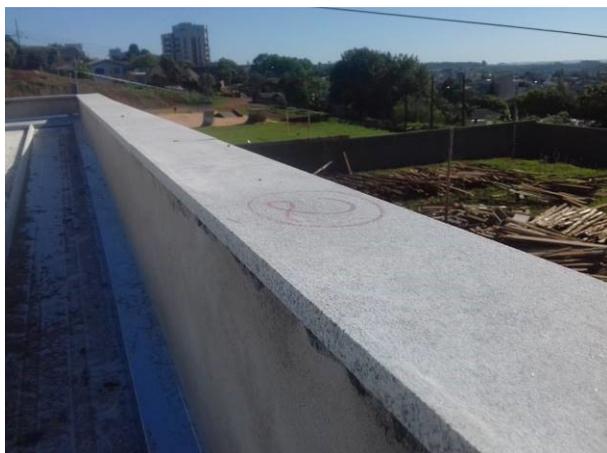
Figura 22C: Capeamento de platibanda - lateral direita

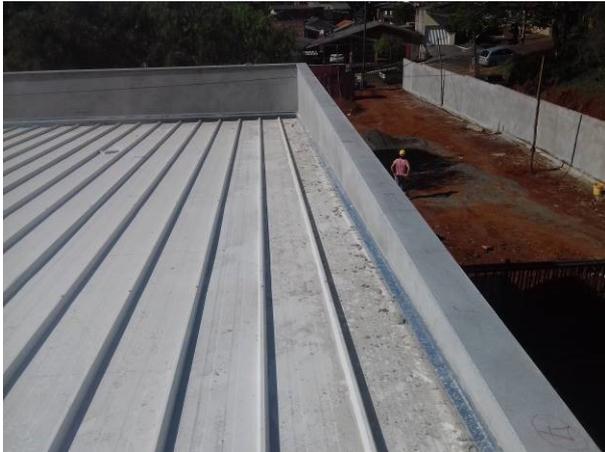
Figura 24C: Copeamento de platibanda - lateral esquerda

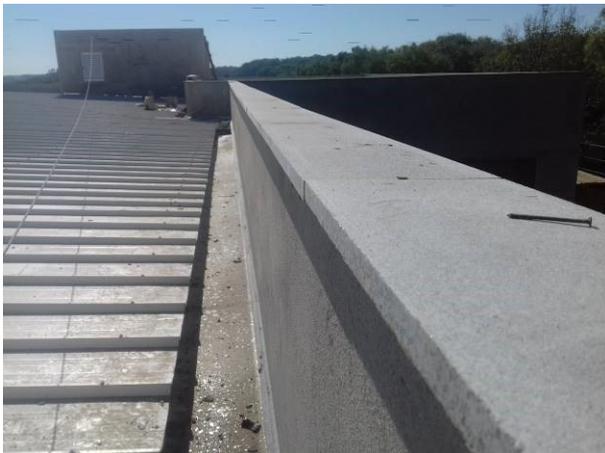
Figura 26C: Copeamento de platibanda - platibanda divisora de águas

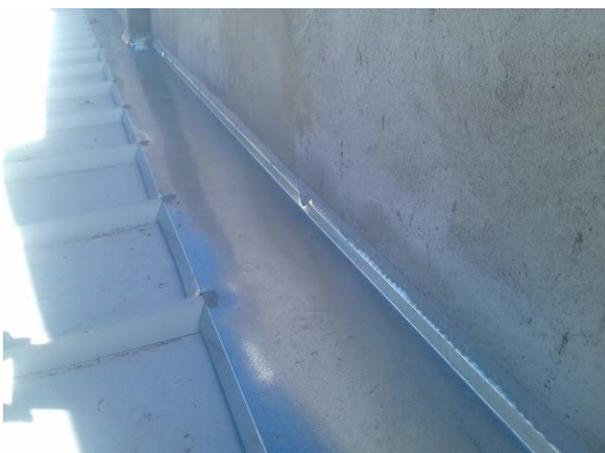
Figura 28C: Rufo transversal, instalado junto a platibanda divisora de água

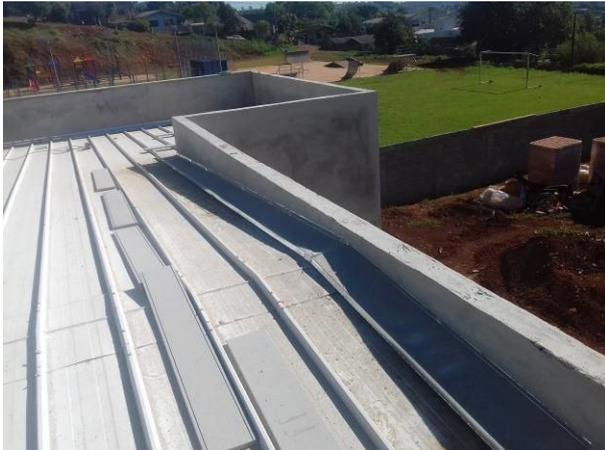
Figura 30C: Rufo longitudinal, instalado junto ao oitão da direita

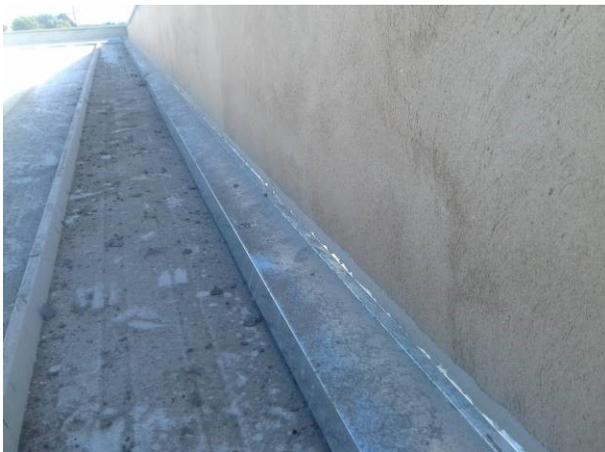
Figura 32C: Detalhe de rufo longitudinal e seu acoplamento com platibanda e telha

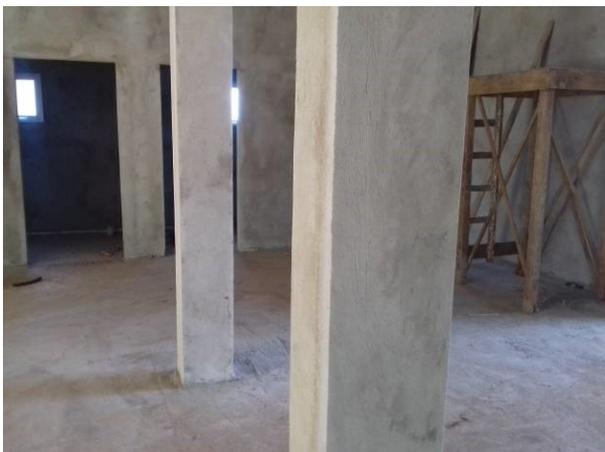
Figura 33C: Requadro de pilares próximos à OAB e sanitários públicos

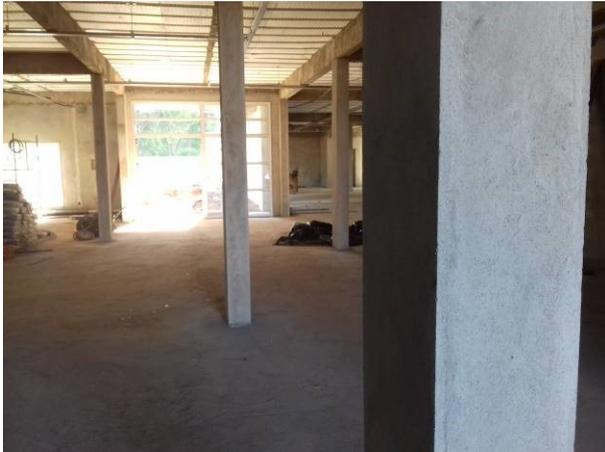
Figura 35C: Requadro de pilares próximos à OAB e PAB

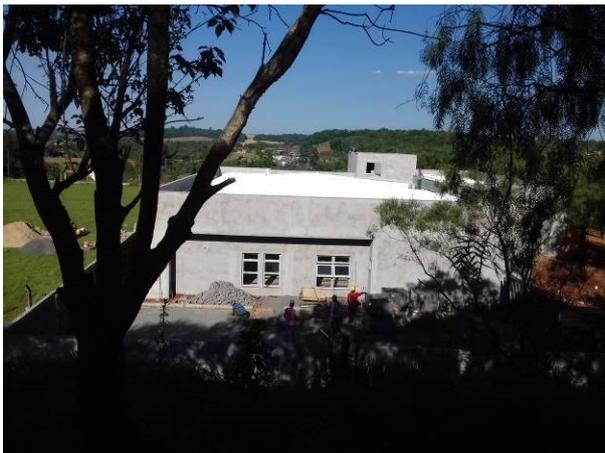
Figura 36C: Rebôco da lateral esquerda

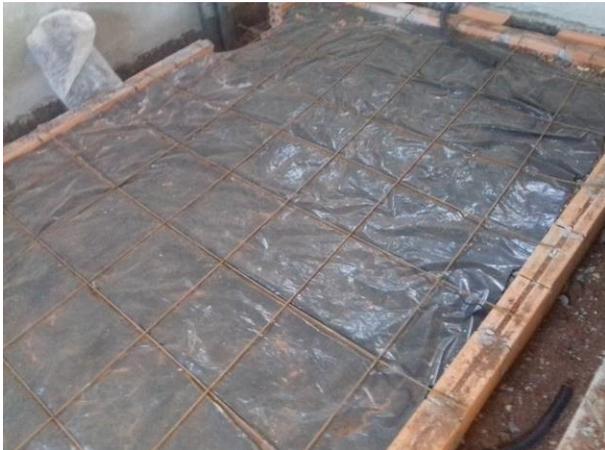
Figura 38C: Aplicação de tela soldada para execução do contrapiso - sala técnica

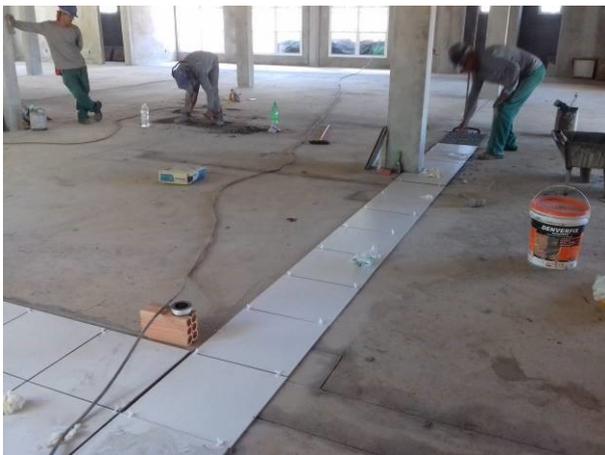
Figura 40C: Início da instalação do piso cerâmico na região da secretaria

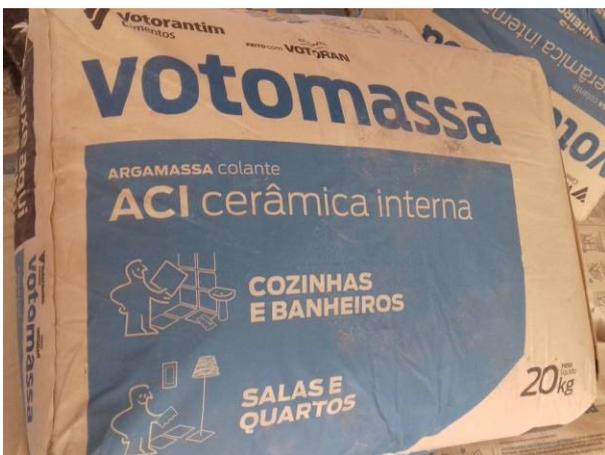
Figura 42C: Detalhe do cimento colante usado para instalação do piso cerâmico

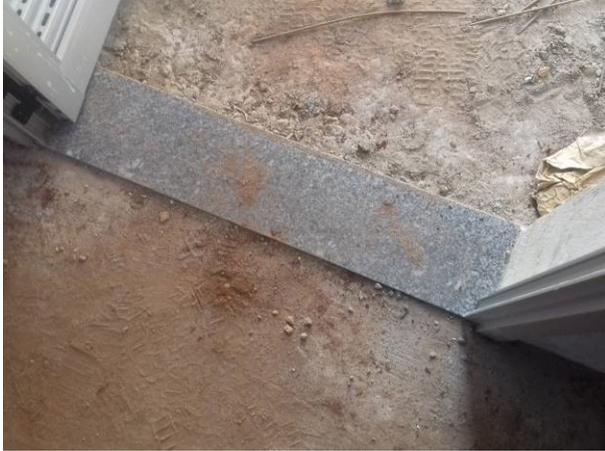
Figura 44C: Soleira em granito cinza andorinha, instalada sob a porta do hall de serviço - lateral direita

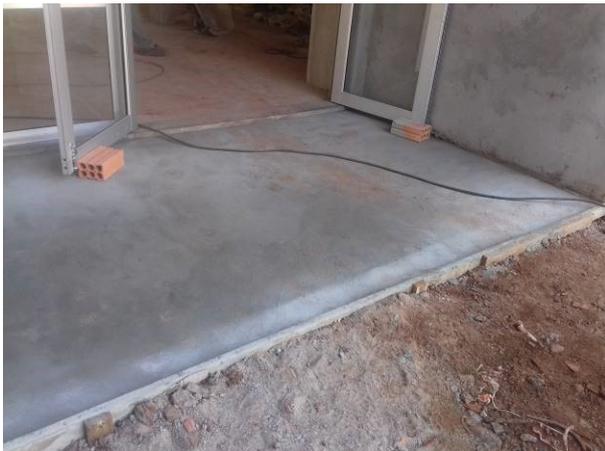
Figura 46C: Soleira em granito cinza andorinha, instalada sob a porta "Hall público 2" - frontal

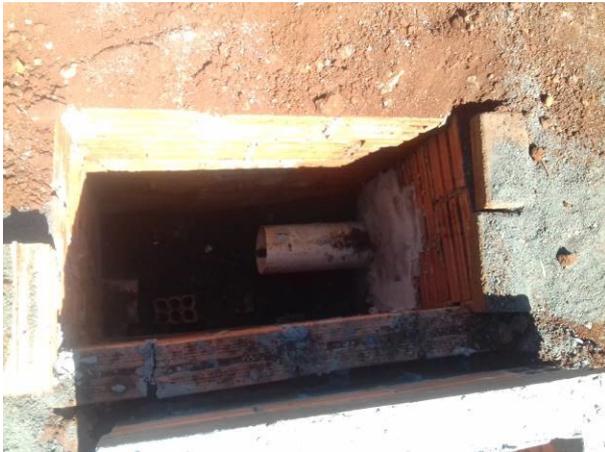
Figura 47C: Boca-de-lobo, executada no estacionamento público

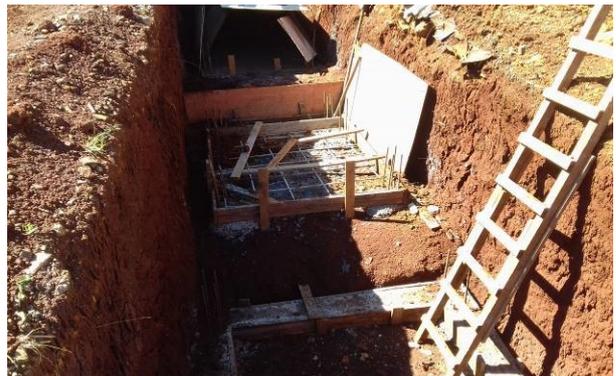
Figura 50C: Fossa, filtro e sumidouro - base

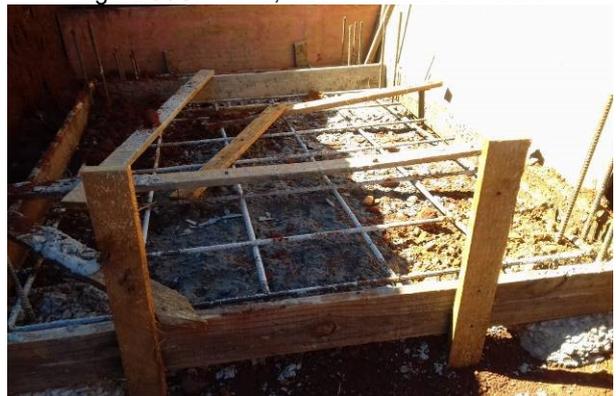
Figura 51C: Armadura da laje do filtro

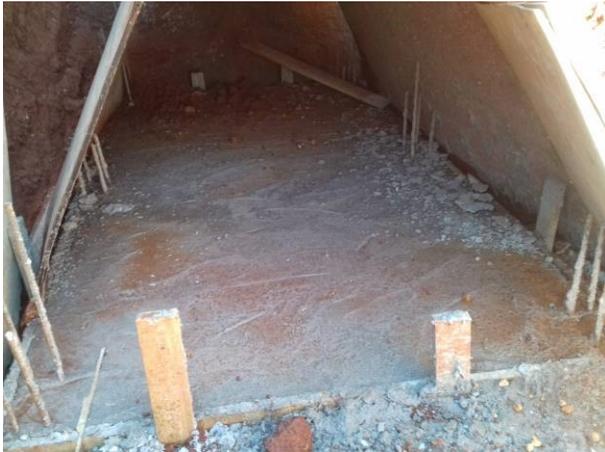
Figura 52C: Laje da fossa séptica, já concretada

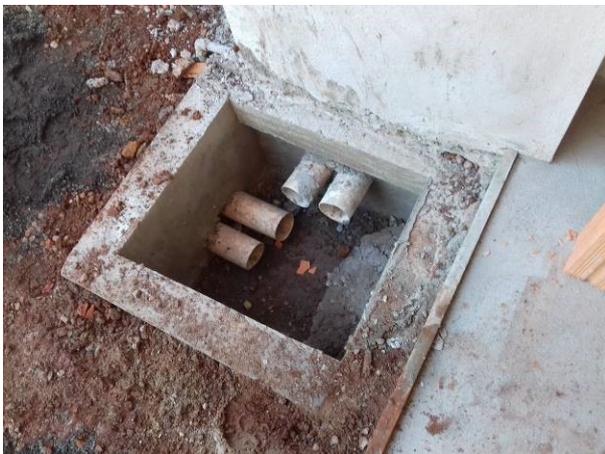
Figura 54C: Caixa de inspeção de esgoto - Parte frontal do imóvel

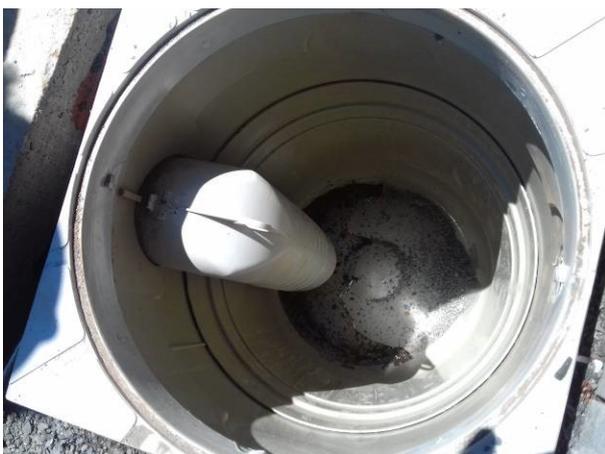
Figura 56C: Detalhe de uma caixa de gordura aberta - Copa da secretaria

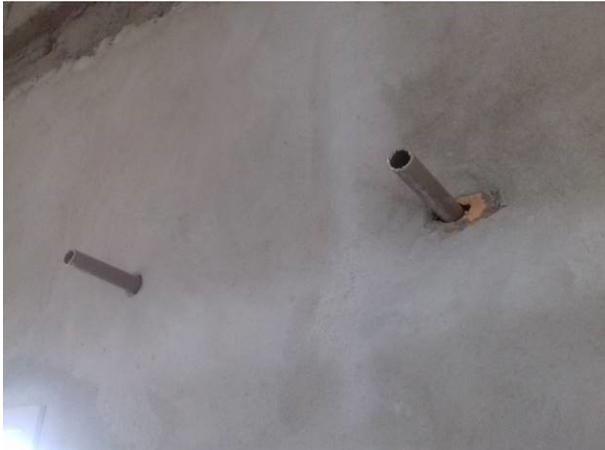
Figura 58C: Sistema de drenagem dos aparelhos de ar condicionado - ramais de coleta

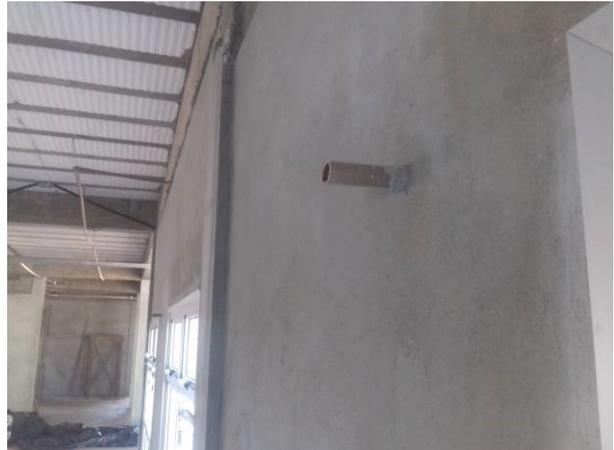
Figura 59C: Sistema de drenagem dos aparelhos de ar condicionado - ramais de coleta

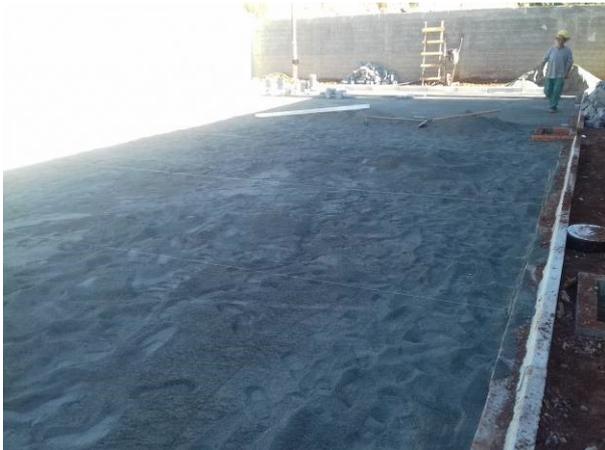
Figura 60C: Preparo da camada de pó de pedra, para assentamento do paver, no estacionamento

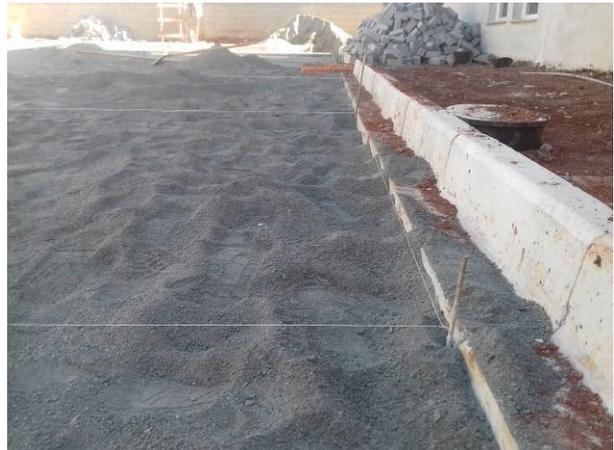
Figura 61C: Detalhe de meio-fio pré-moldado, instalado na área do estacionamento

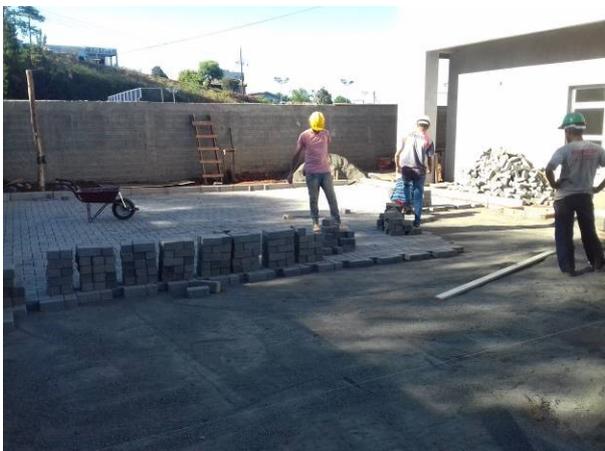
Figura 62C: Início da instalação do paver do estacionamento privativo

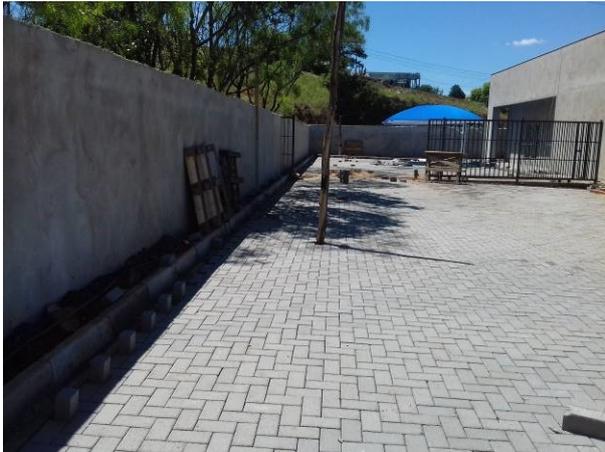
Figura 64C: Paver e meio-fio, já instalados no estacionamento público

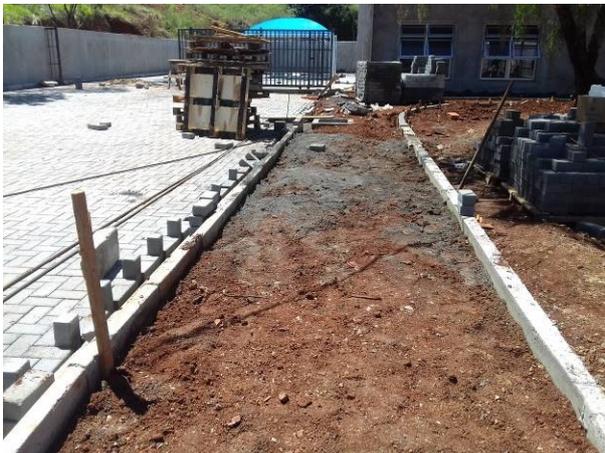
Figura 66C: Guia de travamento da calçada, já executada na parte frontal do imóvel - entrada de pedestres

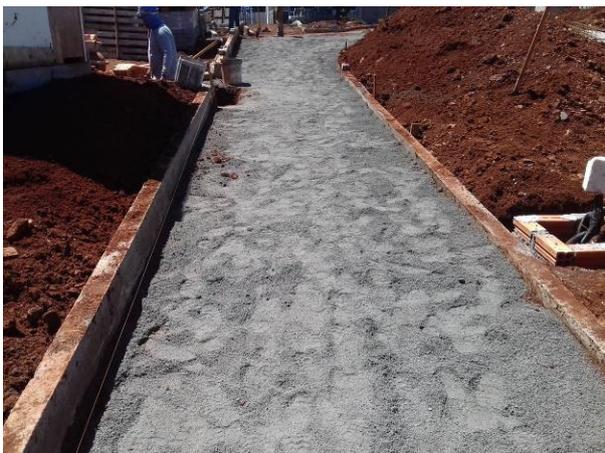
Figura 68C: Guia de travamento da calçada e meio-fio do estacionamento, já executados na parte frontal do imóvel - entrada de pedestres e de veículos

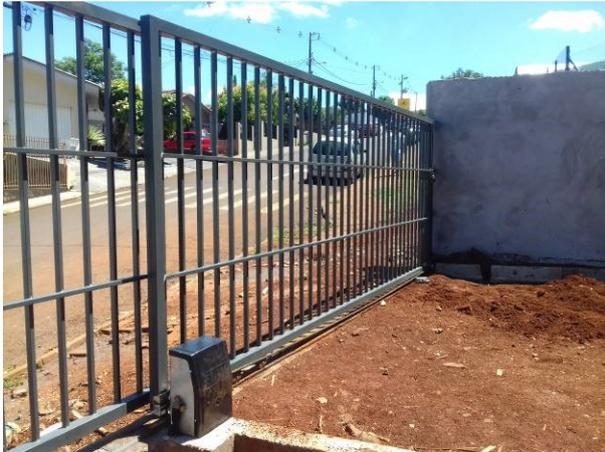
Figura 70C: Portão de acesso de veículos aos estacionamentos do imóvel

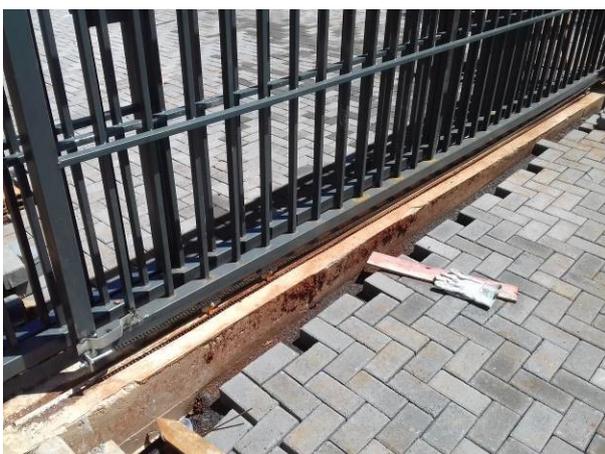
Figura 73C: Detalhe do motor do portão da figura 72C

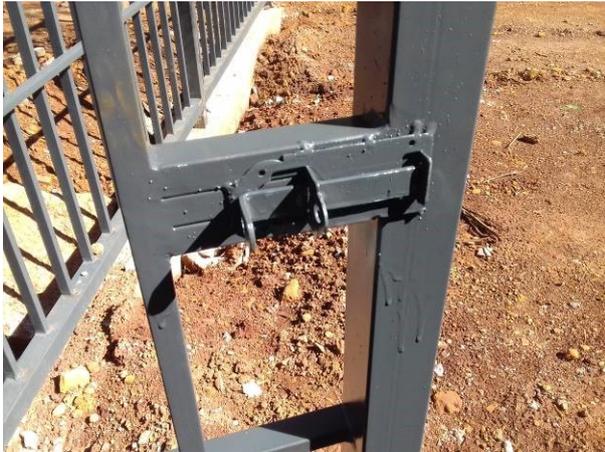
Figura 75C: Portão de acesso ao pátio (lateral direita)

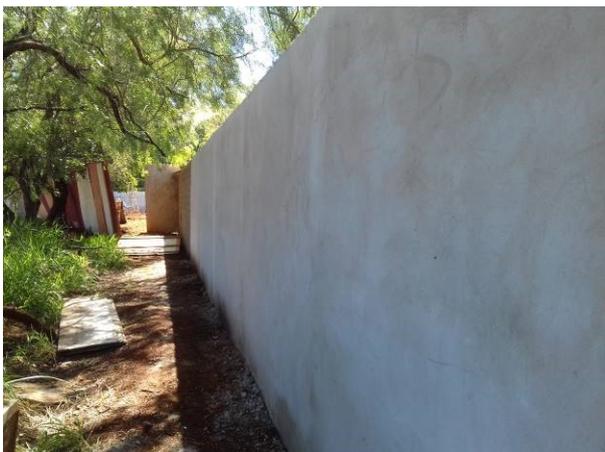
Figura 79C: Rebôco externo do muro dos fundos
