RELATÓRIO FOTOGRÁFICO – 5ª MEDIÇÃO

OBRA: EXECUÇÃO DE OBRA DE ADEQUAÇÕES NO IMÓVEL DO FÓRUM TRABALHISTA DE CASCAVEL.

CONTRATADA: HMA CONSTRUÇÕES CIVIS LTDA.

Considerando a instituição da Comissão de Recebimento e Fiscalização da ***EXECUÇÃO DE OBRA DE ADEQUAÇÕES NO IMÓVEL DO FÓRUM TRABALHISTA DE CASCAVEL***, objeto do Contrato Nº 15/2019, PO 20/2019, PROAD 146/2019, com efeitos através do despacho exarado pela Sra. Ordenadora da Despesa, os componentes abaixo elencados apresentam o relatório fotográfico das vistorias realizadas, que tiveram como objetivo a fiscalização dos serviços executados pela Contratada, no período de 19/11/2019 (data da 4ª Medição) até 03/12/2019 (data da 5ª Medição).

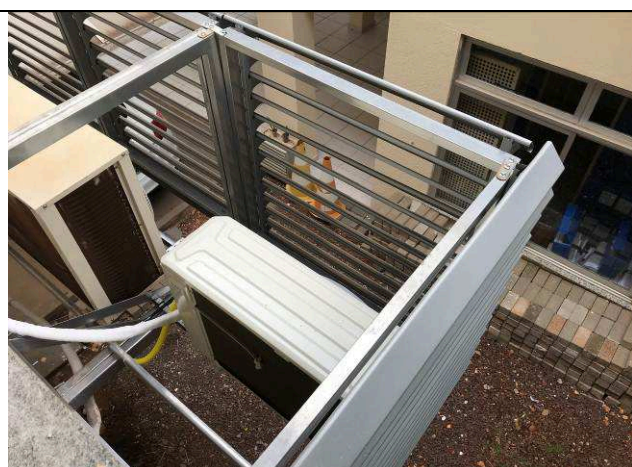
Figura 27C: Suporte para condensadora do equipamento split - CEJUSC.

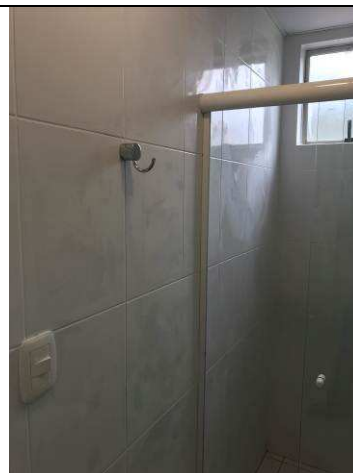
Figura 42C: Azulejos - VESTIÁRIO FEMININO.

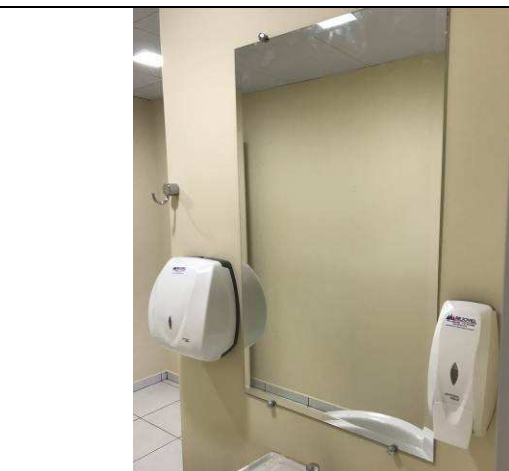
Figura 45C: Espelho e acessórios - VESTIÁRIO MASCULINO.

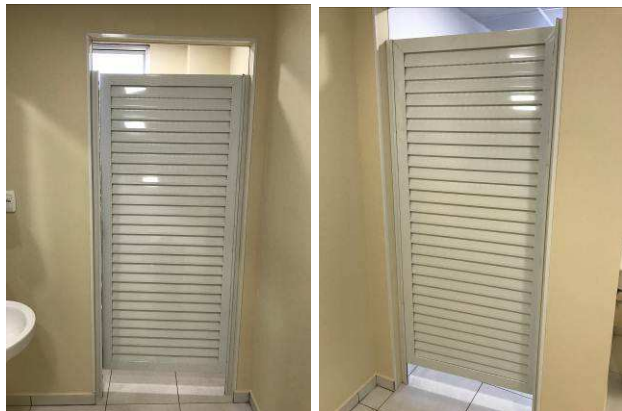
Figura 47C: Portas de alumínio - VESTIÁRIO MASCULINO.

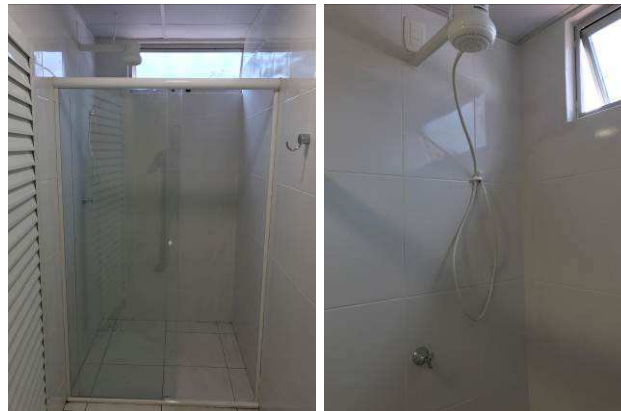
Figura 48C: Box e chuveiro - VESTIÁRIO MASCULINO.

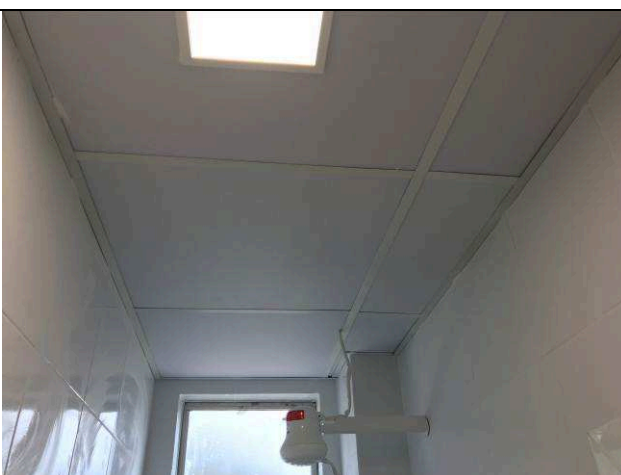
Figura 53C: Forro modular - VESTIÁRIO FEMININO.

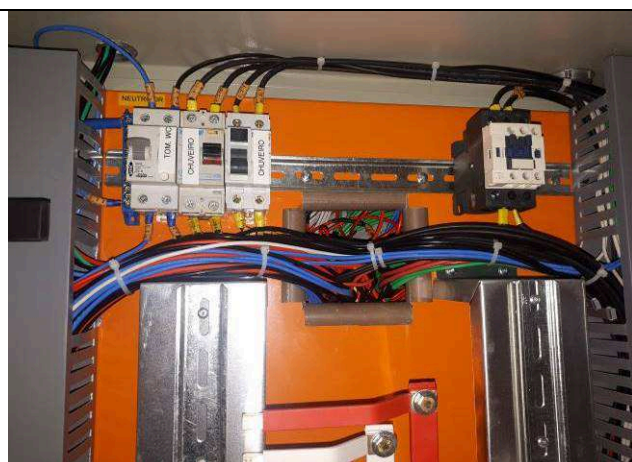
Figura 73C: Instalações elétricas - quadro
elétrico QDFL3 - Setorial
