RELATÓRIO FOTOGRÁFICO – 3ª MEDIÇÃO

OBRA: **FINALIZAÇÃO DO FÓRUM TRABALHISTA DE APUCARANA**
CONTRATADA: **CONSTRUTORA DOTTO LTDA**

Considerando a instituição da Comissão de Recebimento e Fiscalização da EXECUÇÃO DE SERVIÇOS DE FINALIZAÇÃO DO FÓRUM TRABALHISTA DE APUCARANA, objeto do Contrato Nº 016/2020, RDC 01/2020, com efeitos através do despacho exarado pelo Sr. Ordenador da Despesa, os componentes abaixo elencados apresentam o relatório fotográfico das vistorias realizadas, que tiveram como objetivo a fiscalização dos serviços executados pela Contratada, no período de 27/11/2020 a 14/01/2021 (terceira etapa).

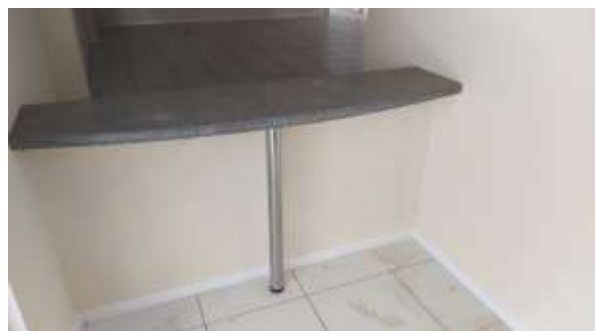
Figura 3.2

Balcão de atendimento, com a altura do tampo ajustada.

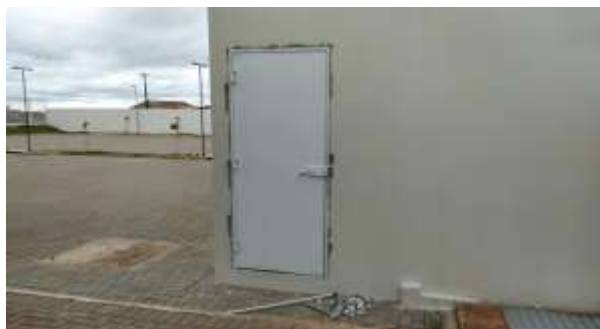
Figura 4.10

Porta corta-fogo, instalada no acesso ao reservatório de incêndio.

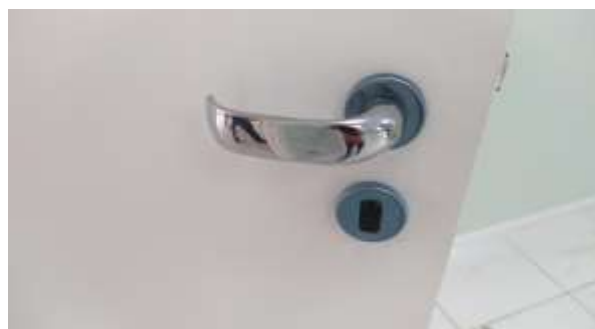
Figura 4.11

Detalhe de maçaneta e tambor, em porta.

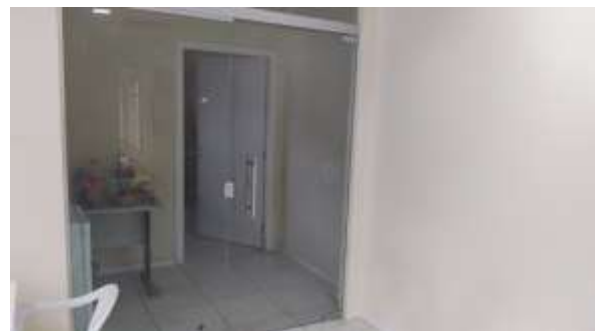
Figura 4.13

Porta de vidro temperado 10mm, no acesso à sala de perícia.

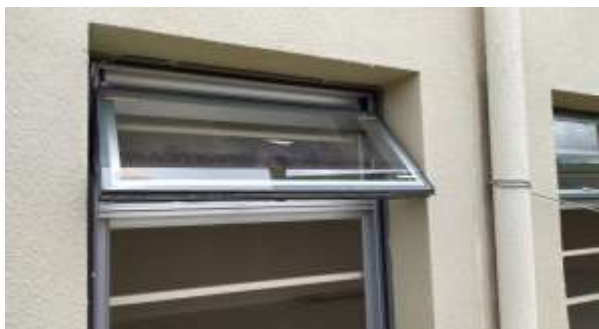
Figura 4.16

Instalação de painéis structural glazing e vidro duplo, em trechos de janelas tamanho 90x180cm, na parte posterior do arquivo.

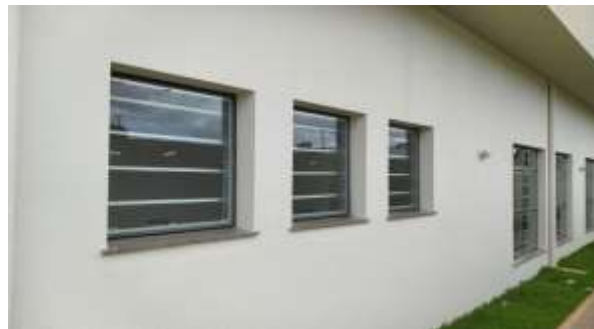
Figura 4.17

Instalação de painéis structural glazing e vidro duplo, em janelas tamanho 90x90cm, na parte posterior da copa.

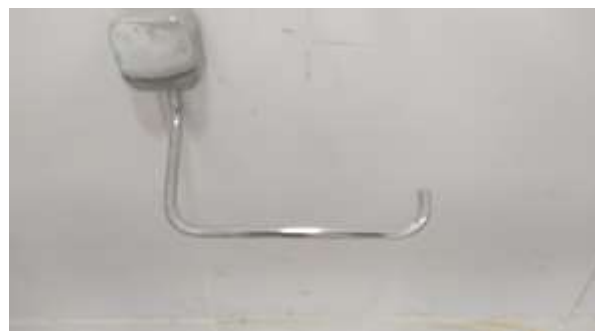
Figura 8.5

Papeleira em metal cromado, instalada em sanitário.

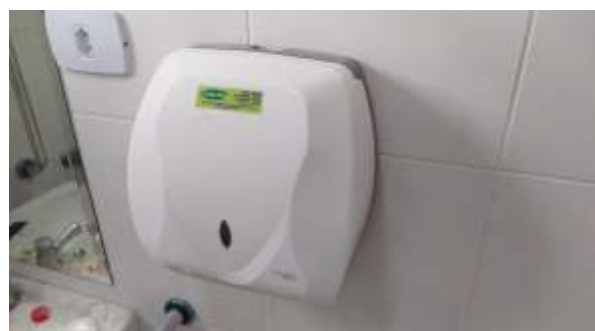
Figura 8.7

Detalhe de dispenser de papel toalha.

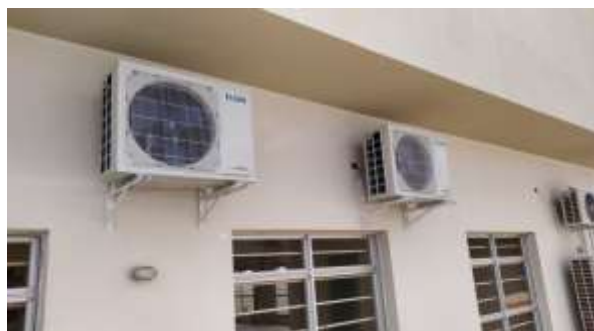
Figura 9.2

Unidade condensadora (a primeira à esquerda) reativa à unidade evaporadora instalada na sala de audiência 1.

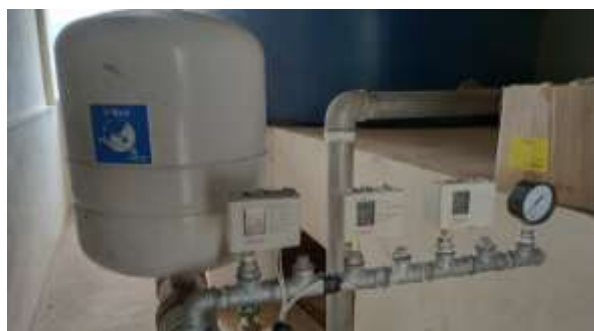
Figura 10.2

Pressostatos instalados no início da rede, entre o tanque de pressão e o manômetro.

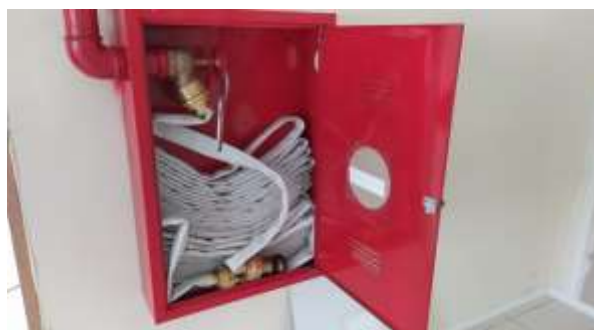
Figura 10.4

Mangueira de incêndio, com 20 metros, bocais e chave storz.

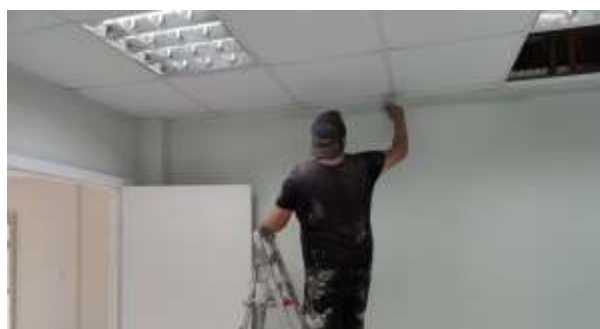
Figura 12.3

Pintor, realizando recorte de pintura na sala de pré-acordo 2.

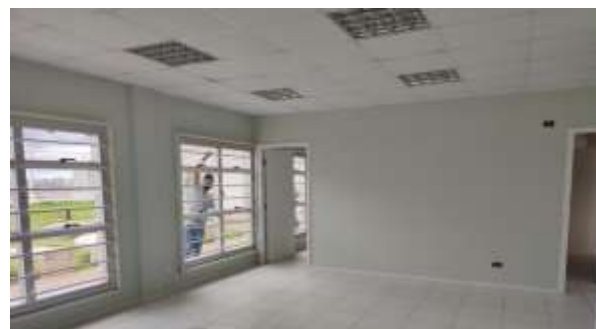
Figura 12.4

Pintura da Sala de audiência 1.

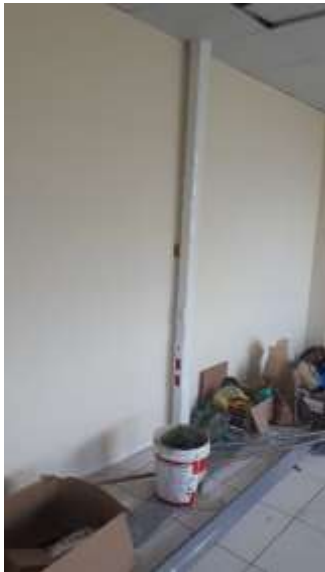
Figura 15.15

Colunas técnicas Dutotec, tomadas e acessórios

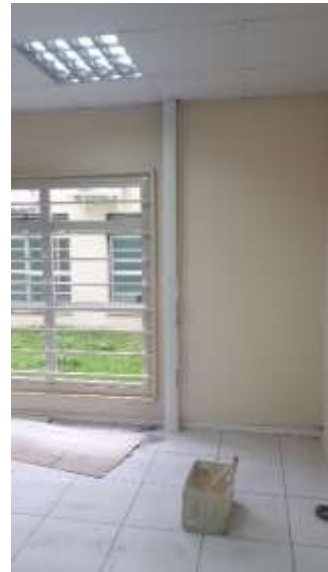
Figura 15.16

Colunas técnicas Dutotec, tomadas e acessórios

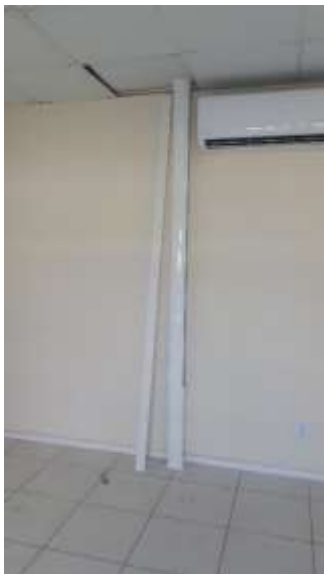
Figura 15.17

Colunas técnicas Dutotec, tomadas e acessórios

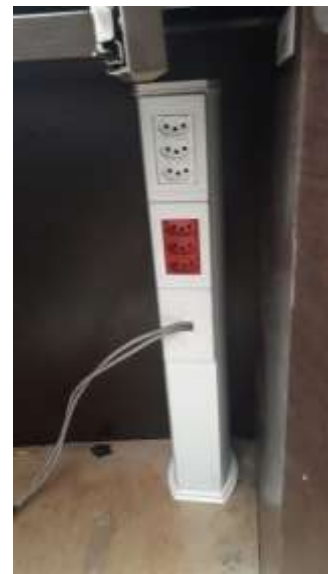
Figura 15.18

Totens de piso Dutotec, tomadas e acessórios

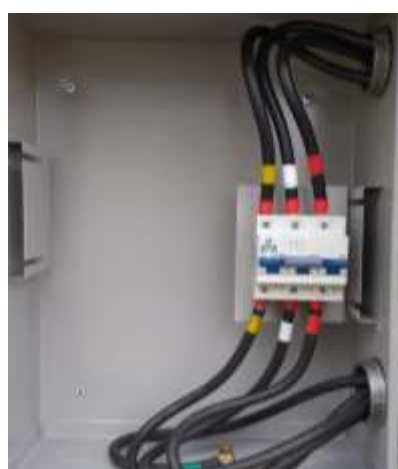
Figura 18.2

Inclusão de caixa e disjuntor para proteção do ramal de incêndios, de acordo com NTC900300 revisão julho/2020
